## 제66장 영천절토66

## 66.1 대상 시설물 현황

## 2025년 정밀안전점검(금회)

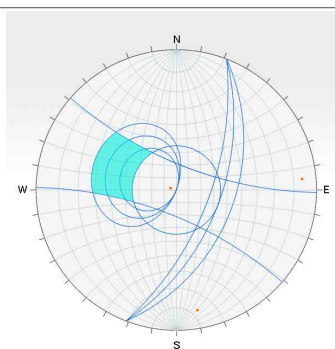
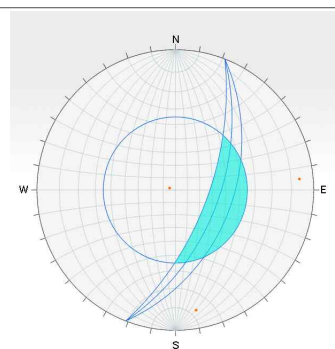
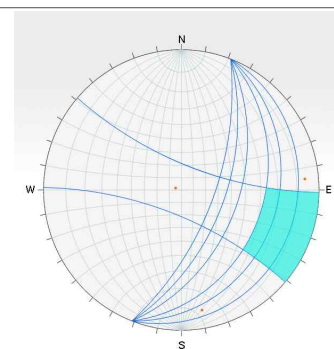
| 구 분 | | J1 | J2 | J3 | 절리상태 점수 | | |
|---|---|---|---|---|---|---|---|
| 안정 | | 안정 | | 안정 | | | |
| <ul style="list-style-type: none"><li>● 평면파괴 영역에 절리군의 극점이 분포하고 있지 않음</li><li>● 썰기파괴 영역에 절리군의 극점이 분포하고 있지 않음</li><li>● 전도파괴 영역에 절리군의 극점이 분포하고 있지 않음</li></ul> | | | | | | | |

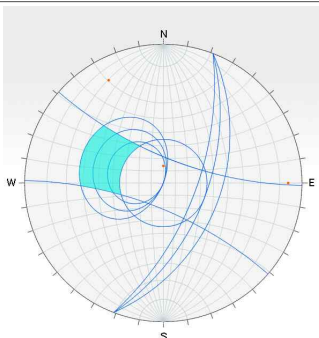
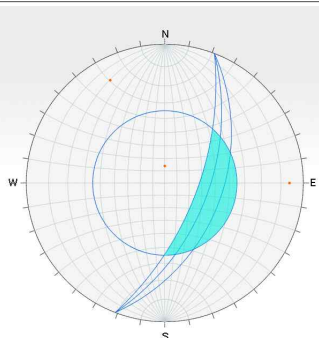
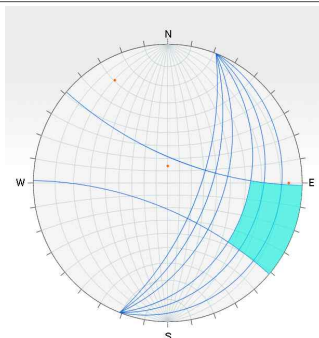
| 구 분 | | J1 | J2 | J3 | 절리상태 점수 | | |
|---|---|---|---|---|---|---|---|
| 안정 | | 안정 | | 안정 | | | |
| <ul style="list-style-type: none"><li>● 평면파괴 영역에 절리군의 극점이 분포하고 있지 않음</li><li>● 쌓기파괴 영역에 절리군의 극점이 분포하고 있지 않음</li><li>● 전도파괴 영역에 절리군의 극점이 분포하고 있지 않음</li></ul> | | | | | | | |

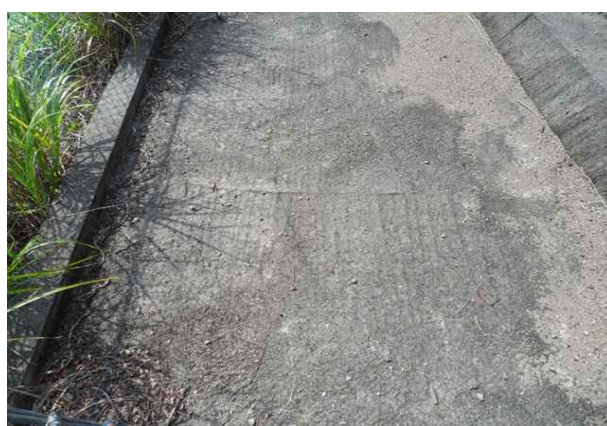
| 현 황 | 소단배수로 망상균열(2.0*200.0) | 현 황 | 소단배수로 망상균열(2.0*200.0) |
| 원 인 | 건조수축 | 원 인 | 건조수축 |

| 대 책 | 주의관찰 후 조치 | 대 책 | 주의관찰 후 조치 |

| 구분 | 손상내용 | 보수방안 | 손상<br>물량 | 보수<br>물량 | 단<br>위 | 단가<br>(천원) | 개략공사<br>비<br>(천원) | 우선<br>순위 |
|---|---|---|---|---|---|---|---|---|
| 배수시설 | 소단배수로<br>망상균열 | 주의관찰<br>후 조치 | 560.00 | 840.00 | m² | - | - | - |

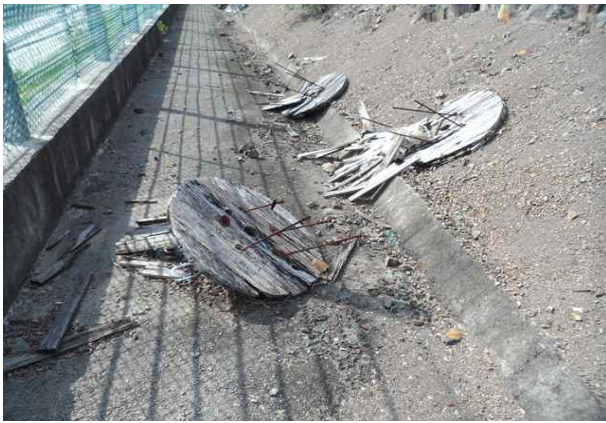
| 현 황 | 91.898k 소단배수로 폐자재적치 | 현 황 | 91.918k 소단배수로 토사퇴적 |
| 원 인 | 정비미흡 | 원 인 | 풍화 |

| 대 책 | 정비 | 대 책 | 주의관찰 |

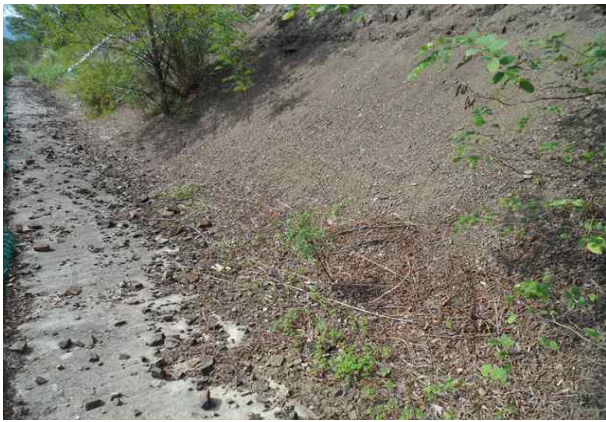
| 현 황 | 92.018k 소단배수로 토사퇴적(80.0*0.5*0.1) | 현 황 | 소단배수로 균열(1.0/2.0) |
| 원 인 | 심한풍화, 지표수유입 | 원 인 | 건조수축 |

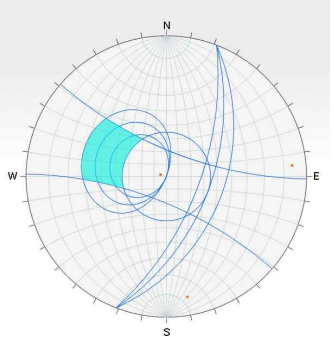
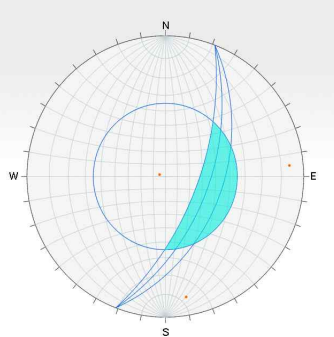
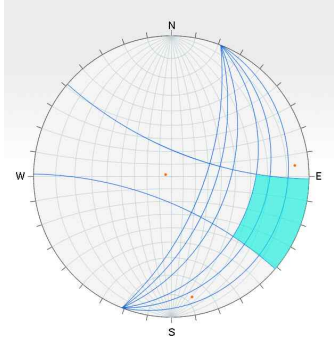
| 구 분 | 평면파괴 | 쇄기파괴 | 전도파괴 |
|---|---|---|---|
| 해석결과 | 안정 | 안정 | 안정 |

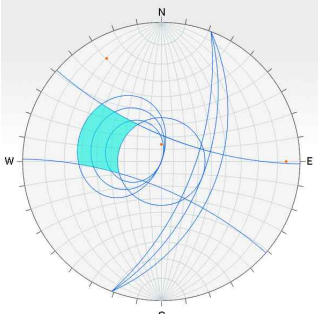
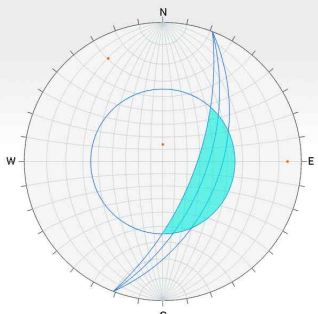
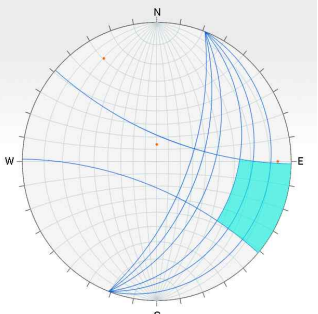
| 구 분 | 평면파괴 | 쇄기파괴 | 전도파괴 |
|---|---|---|---|
| 해석결과 | 안정 | 안정 | 안정 |
