## 제 Ⅲ 편    옹벽편

## 제67장 패널식 용벽 01

본 시설물은 경상북도 구미시 도개면 다곡리(상주영천고속도로 20.694~21.190km)에 위치한 2종 시설물로서 연장 496.0m, 지면노출높이 19.0m의 패널식 보강토용벽이다.

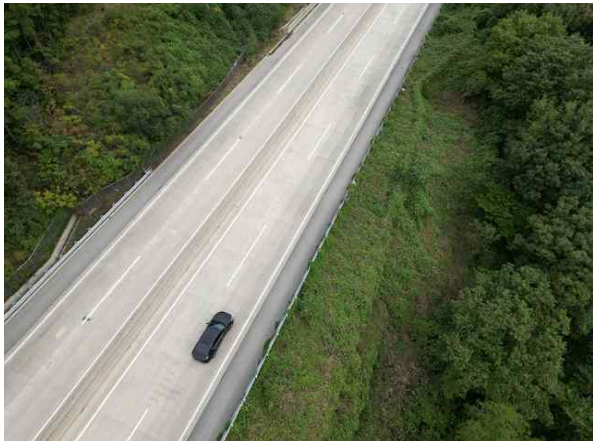
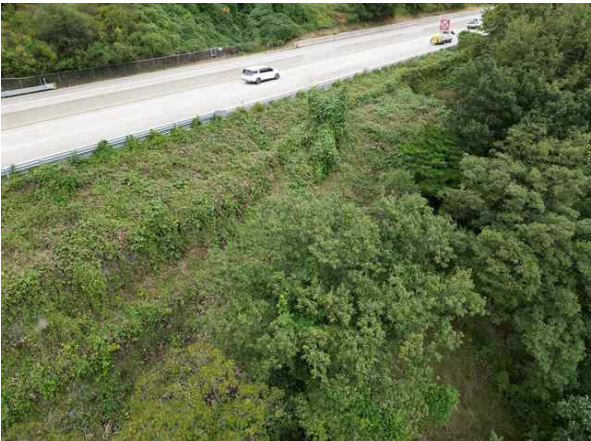
| 상부 상태현황 전경 | 상부 상태현황 전경 |

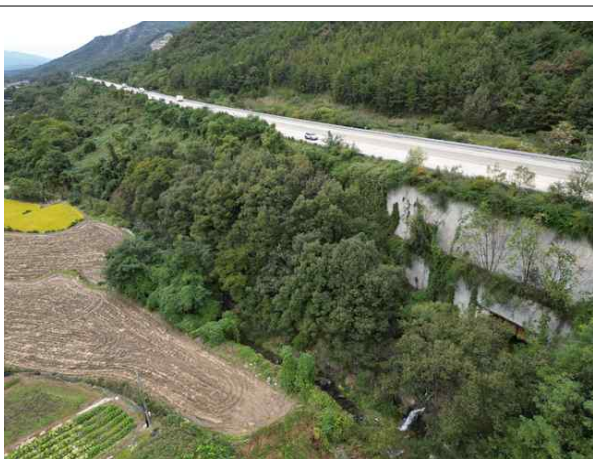
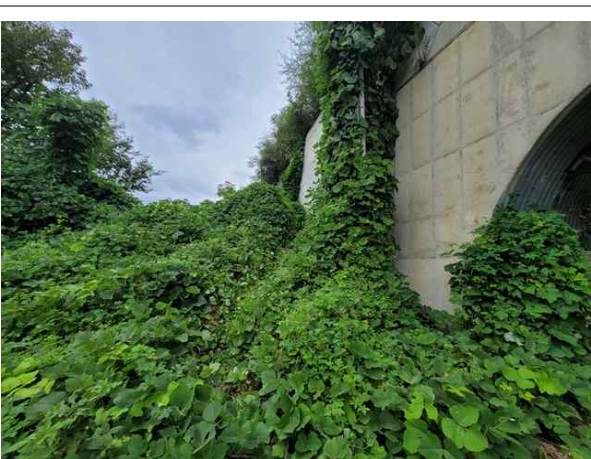
| 기초부 상태현황 전경 | 기초부 상태현황 전경 |

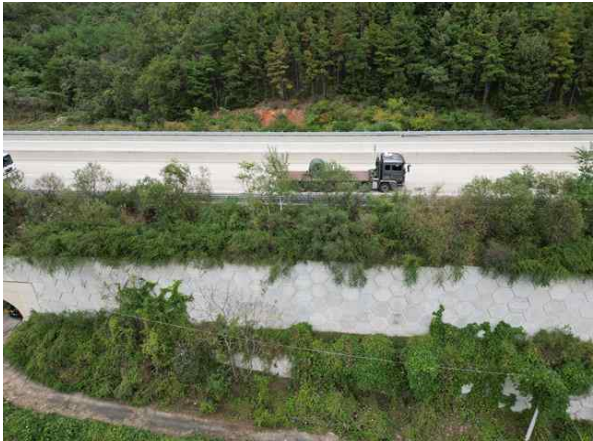
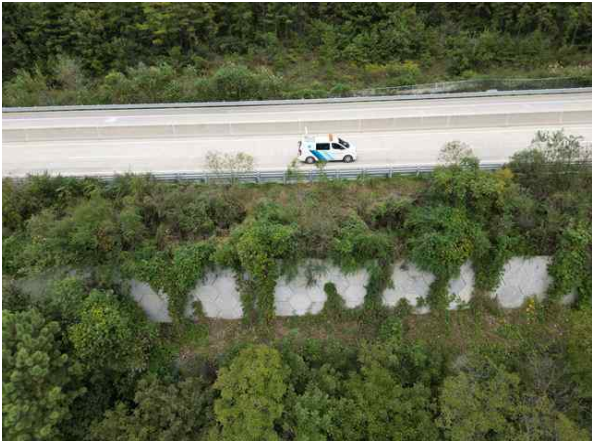
| 현 황 | · 상태양호 | 현 황 | · 상태양호 |
| 원 인 | · - | 원 인 | · - |

| 현 황 | · 상태양호 | 현 황 | · 상태양호 |

- 전면부에 대한 현장조사 결과, 조사 당시에 전면부 패널은 손상이 없는 양호한 상태로 조사되었으며, 구조적인 손상결함 또한 발생하지 않은 것으로 확인되었으나 주기적인 점검을 통하여 전면부의 손상발생 여부 확인 등의 유지관리가 필요하고, 점검당시 전면부에 국부적으로 과도한 식생이 산재하고 있는 것으로 확인되어 시설물의 원활한 유지관리를 위한 정비가 필요할 것으로 사료된다.

| 대 책 | · - | 대 책 | · - |

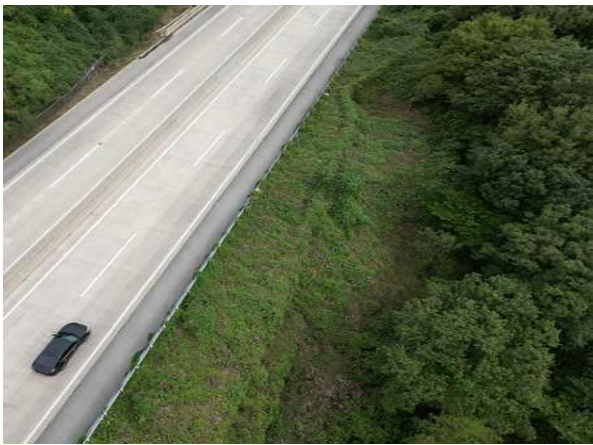
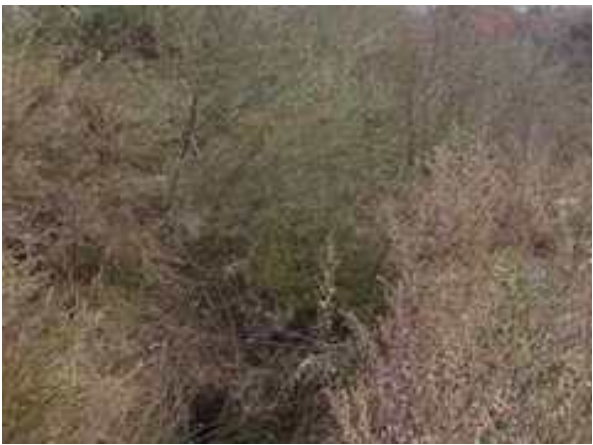
| 현 황 | · 배수시설 상태현황 | 현 황 | · 배수시설 상태현황 |
| 원 인 | · - | 원 인 | · - |

| 대 책 | · - | 대 책 | · - |

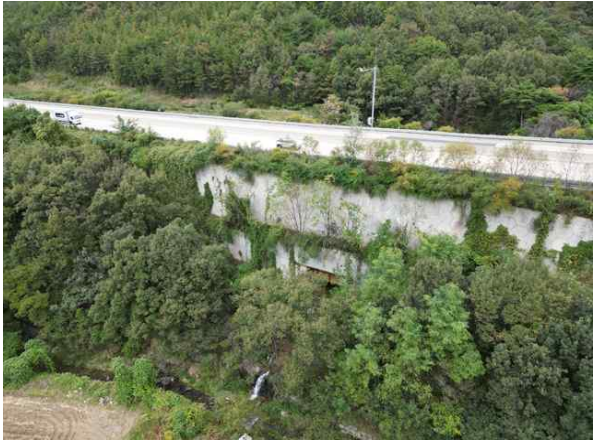
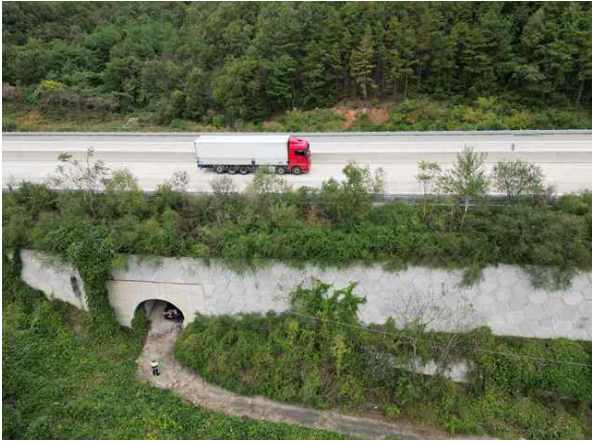
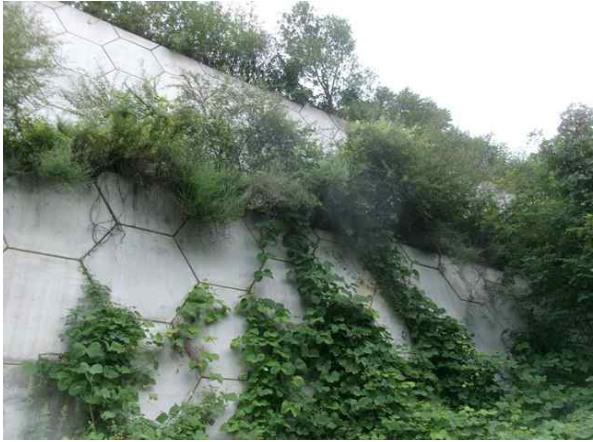
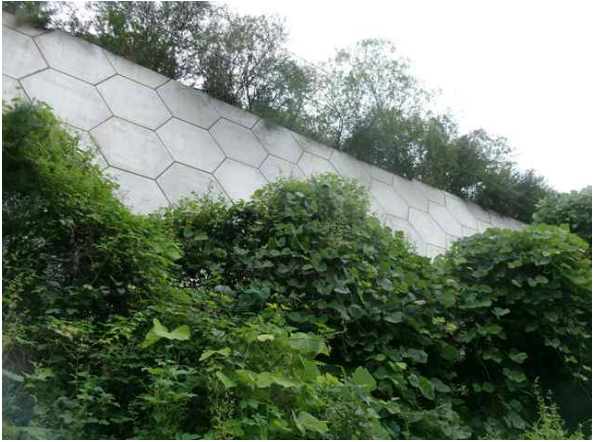
| 전면부 상태현황 | 전면부 상태현황 |

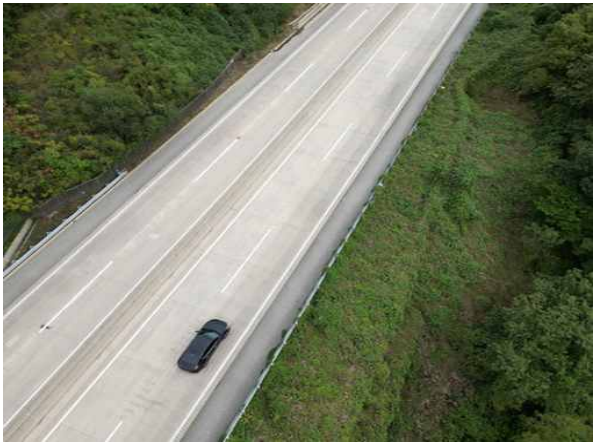
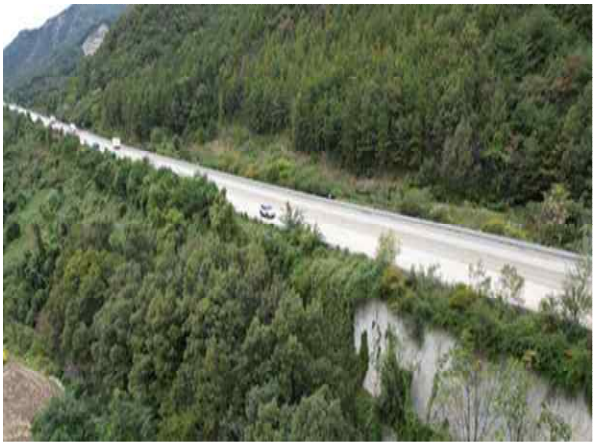
| 주변영향인자(성토부, 상부 본선) 상태현황 | 주변영향인자(성토부, 상부 본선) 상태현황 |

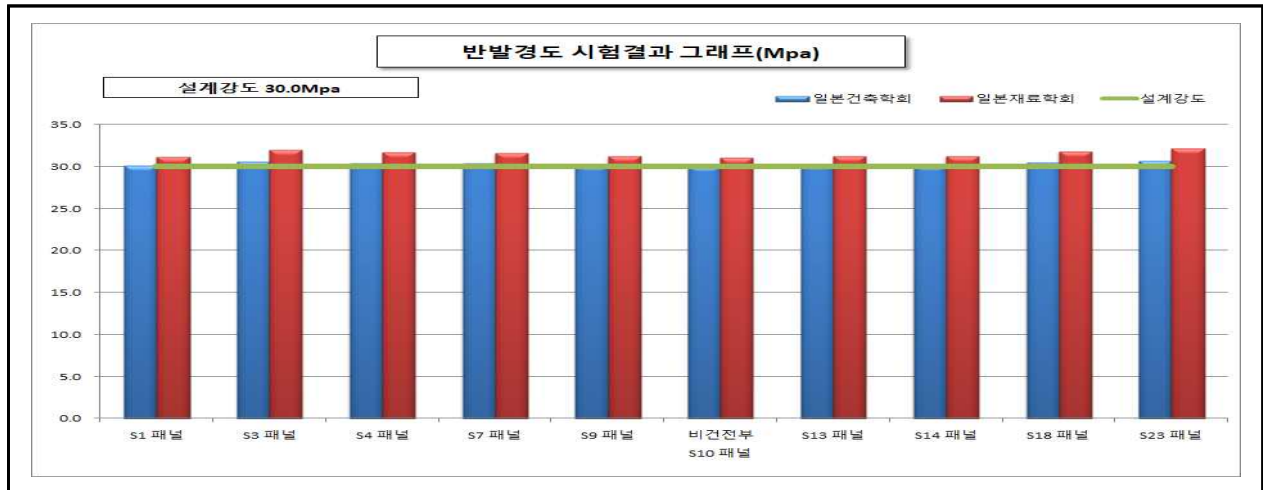
【그림 67.7】 반발경도시험 측정결과

- 반발경도법에 의한 압축강도 측정결과 30.1~30.7MPa로 측정되었으며, 설계기준압축강도(30.0 MPa)를 100%이상 상회하는 것으로 확인되었고, 건전부와 비건전부의 강도를 비교 및 검토한 결과, 비건전부의 강도가 건전부의 97.4%이상으로 큰 차이가 없는 것으로 분석되었다. 따라서 콘크리트의 내구성능은 양호한 상태인 것으로 판단되며, 콘크리트 강도는 공용년수 경과에 따른 강도저하가 없는 것으로 조사되었다.

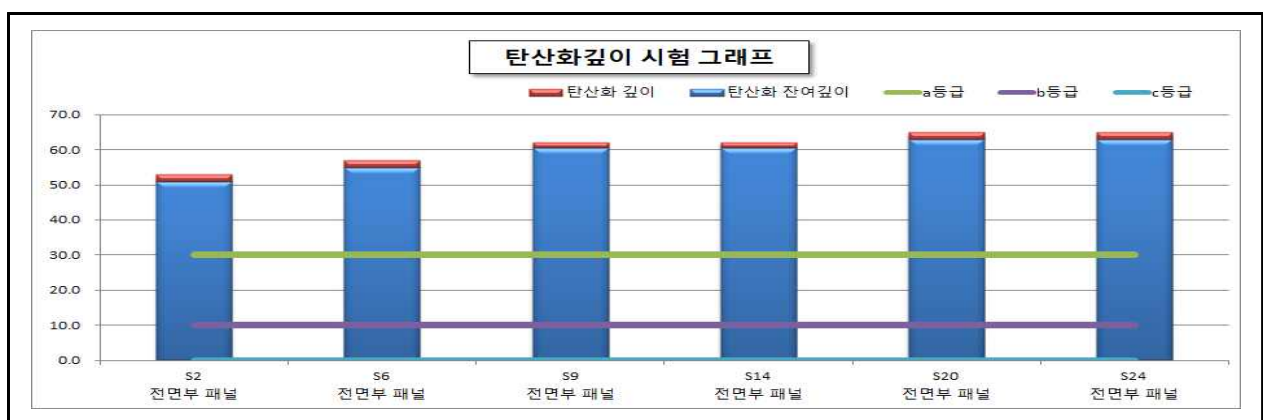
【그림 67.8】 탄산화 깊이 측정결과

- 금회 점검에서 탄산화시험은 총 6개소 시험을 실시하였으며 분석 결과, 전개소 모두“탄산화에 의한 부식발생 우려 없음”인‘a’등급으로 평가되었고 100년 이상의 잔존수명을 확보하여 공용상의 문제는 없을 것으로 판단된다.
