## 제68장 패널식 옹벽 02

본 시설물은 대구광역시 군위군 소보면 달산리(상주영천고속도로 25.414~25.852km)에 위치한 2종 시설물로서 연장 438.0m, 지면노출높이 15.0m의 패널식 보강토옹벽이다.

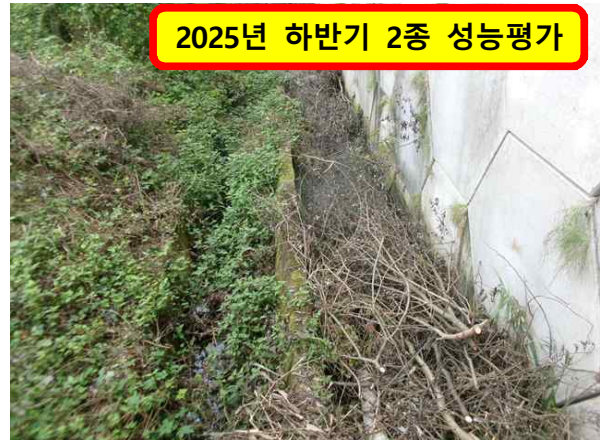
2025년 하반기 2중 성능평가

| 현 황 | · 체수(10.0x0.5) | 현 황 | · 체수(10.0x0.5) |
| 원 인 | · - | 원 인 | · 지하수위 상승으로 전면부 누수 |

- 지반, 기초부에 대한 현장조사 결과, S3 옹벽 하부 배수로와 옹벽 전면부 사이의 지반에 체수의 경우 우천시 하부 배수로 월류, 강우시 지반 우수유입과 옹벽 전면부 누수 등에 의한 손상으로 판단되며, 손상부에 지속적인 우수 유입으로 인한 토사유실이 있을 것으로 유추된다. 이에 손상부에 대한 되메우기 등의 정비를 실시하는 것이 바람직하며 되메우기 작업시 비탈면 형식으로 작업하여 우수 등을 원활하게 유도배수가 가능하도록 하는 것이 필요하다.
- 침하, 활동, 전도 등 추가적인 신규손상은 조사되지 않았다.

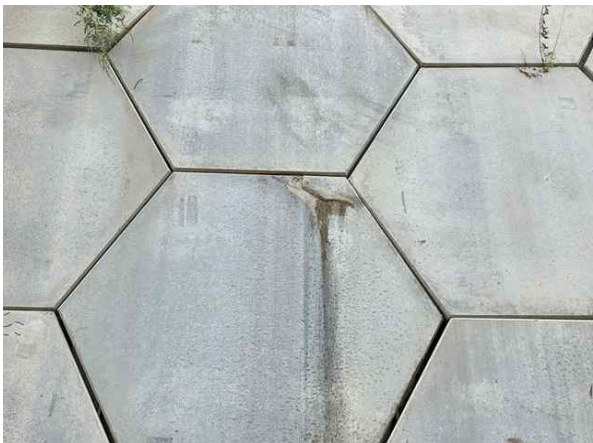
| 현 황 | · S6 판넬 파손(0.4x0.3) | 현 황 | · S6 판넬 파손(0.6x0.4) |
| 원 인 | · 손상부 우수유입 등 | 원 인 | · 손상부 우수유입 등 |

| 대 책 | · 단면보수 | 대 책 | · 단면보수 |

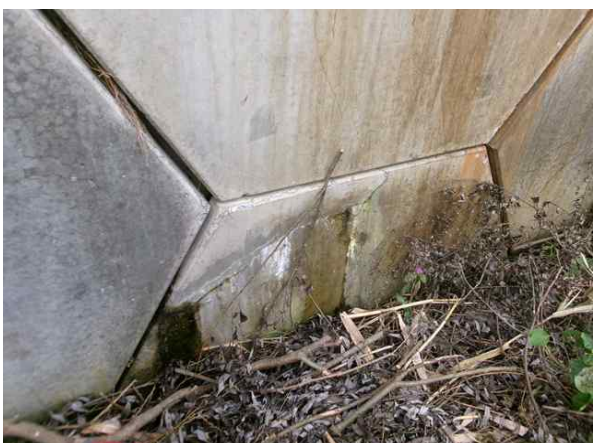
| 현 황 | · S4 균열부백태(0.2x0.5) | 현 황 | · S11 판넬 재파손(0.5x0.3) |
| 원 인 | · 손상부 우수유입 등 | 원 인 | · 보수미흡 등 |

- 전면부에서 조사된 패널 균열부백태의 경우 손상부 우수유입, 습기흡착 등에 의한 손상으로 점검당시 구조적인 영향을 미치는 손상은 아니나 손상부 인근에 누수 손상이 발생한 것으로 확인되어 지속적인 손상부 우수유입으로 인한 손상의 진전을 방지하기 위한 표면처리 등의 보수조치가 필요하다.
- 조사된 패널 파손, 재파손의 경우 외부충격, 손상부 우수유입, 보수미흡 등 복합적인 원인에 의한 손상으로 점검당시 구조적인 영향을 미치는 손상은 아니나 특히 S6 패널 파손은 지하수위 상승으로 인한 누수가 손상부로 유출되고 있는 것으로 확인되었다. 이에 손상의 진전이 우려되므로 타 패널 파손 손상과 더불어 단면보수 등의 보수를 실시하고 손상의 재발생 여부를 확인하는 유지관리가 필요하다.
- 조사된 누수, 배부름, 패널 파손 및 이격, 기울음의 경우 지하수위 상승, 상부 우수유입, 시공 미흡 등에 의한 손상으로 유추되며, 누수는 이전 점검대비 손상의 범위가 증가한 것으로 확인되었으나 손상부로 충전물유실이나 토사유실은 조사되지 않았다. 또한 배부름, 패널 파손 및 이격, 기울음의 경우 이전 현장점검 자료확인 결과 2019년 이전부터 확인이 되어 현재 상황과 비교, 검토하였으며, 조사된 손상들은 비진행성으로 추정된다. 이에 점검당시는 비진행성으로 추정되나 발생한 손상 등에 대하여 주기적인 점검을 통하여 손상의 진전여부를 확인하는 유지관리를 실시하고 손상의 진전시 보강안을 선정하여 조치를 취하는 것이 바람직하다.

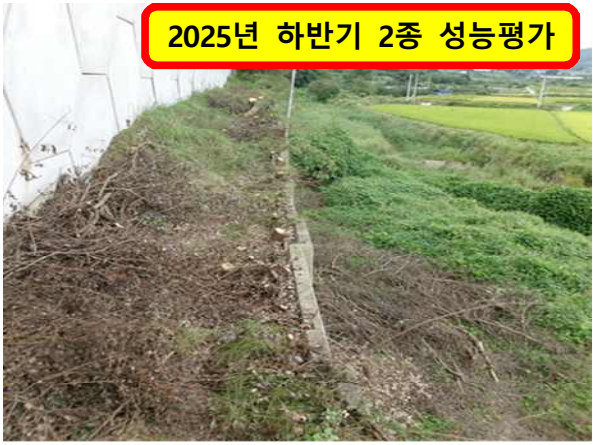
| 현 황 | · S1~11 1단 상부 상태현황 | 현 황 | · S1~11 1단 판넬 기울음(L=201.00m) |
| 원 인 | · - | 원 인 | · 시공미흡 등 |

| 대 책 | · - | 대 책 | · 주의관찰 |

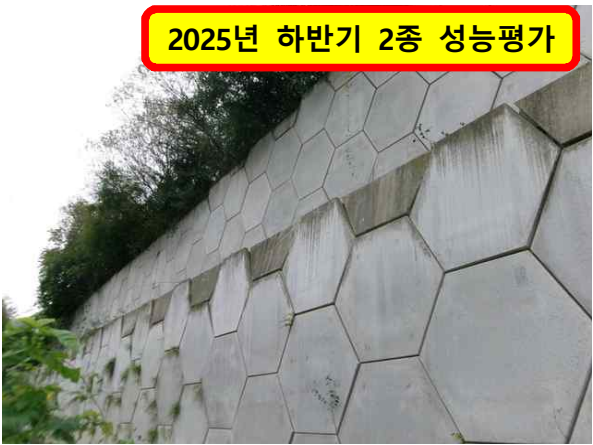
| 현 황 | · S1~11 1단 상부 상태현황 | 현 황 | · S1~11 1단 판넬 기울음(L=201.00m) |
| 원 인 | · - | 원 인 | · 시공미흡 등 |

| 대 책 | · - | 대 책 | · 주의관찰 |

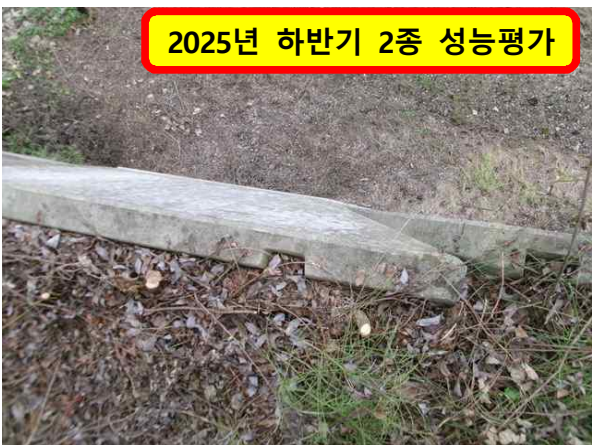
| 현 황 | · S1~11 1단 상부 상태현황 | 현 황 | · S1~11 1단 판넬 기울음(L=201.00m) |
| 원 인 | · - | 원 인 | · 시공미흡 등 |

| 대 책 | · - | 대 책 | · 주의관찰 |

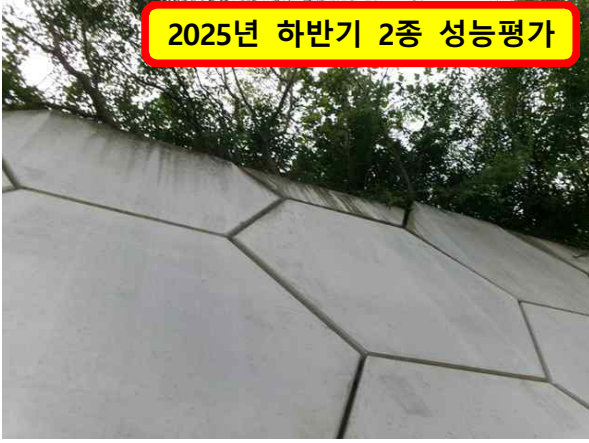
| 현 황 | · S4 2단 상부 상태현황 | 현 황 | · S4 2단 상부 판넬 기울음(L=1.0m) |
| 원 인 | · - | 원 인 | · 시공미흡 등 |

| 대 책 | · - | 대 책 | · 주의관찰 |

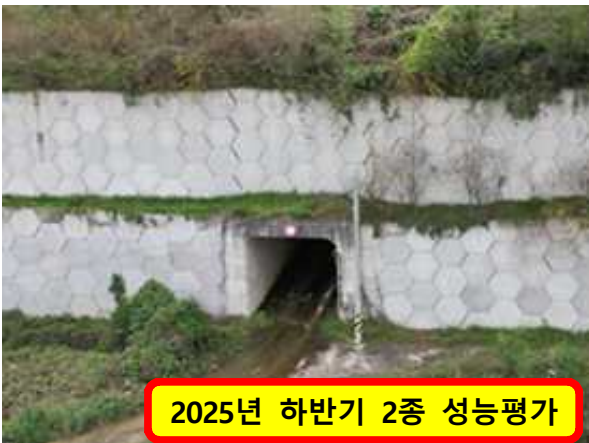
| 현 황 | · S4 2단 상부 상태현황 | 현 황 | · S11 2단 판넬 파손 및 이격(L=5.0m) |
| 원 인 | · - | 원 인 | · 시공미흡 등 |

| 대 책 | · - | 대 책 | · 주의관찰 |

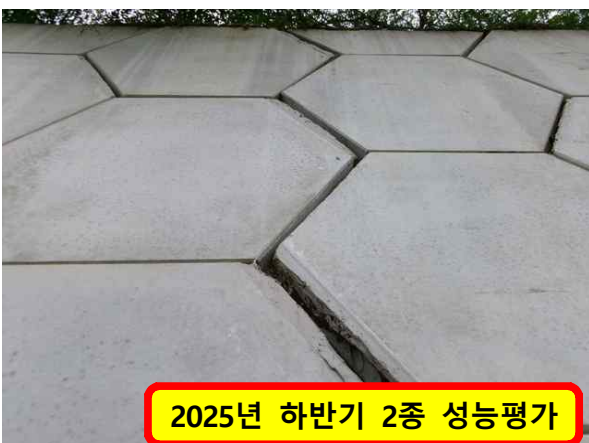
| 현 황 | · S4 2단 상부 상태현황 | 현 황 | · S11 2단 판넬 파손 및 이격(L=5.0m) |
| 원 인 | · - | 원 인 | · 시공미흡 등 |

| 대 책 | · - | 대 책 | · 주의관찰 |

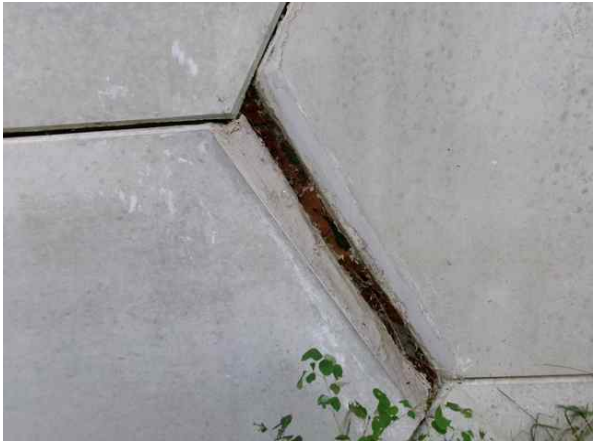
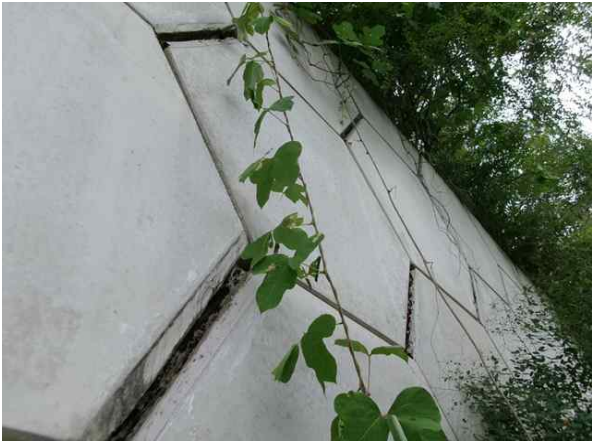
| 현 황 | · S11 2단 판넬 파손 및 이격(L=5.0m) | 현 황 | · S11 2단 판넬 파손 및 이격(L=5.0m) |
| 원 인 | · 시공미흡 등 | 원 인 | · 시공미흡 등 |

| 대 책 | · 주의관찰 | 대 책 | · 주의관찰 |

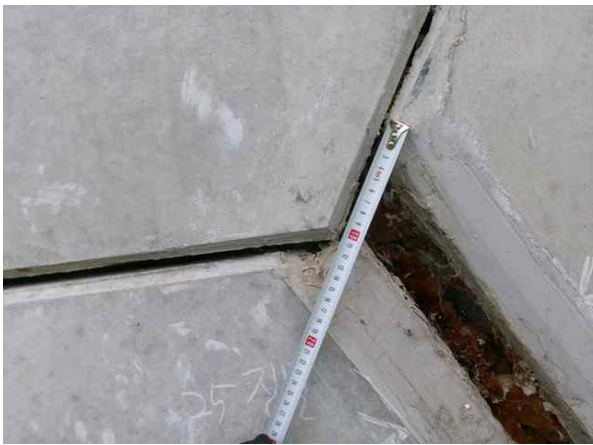
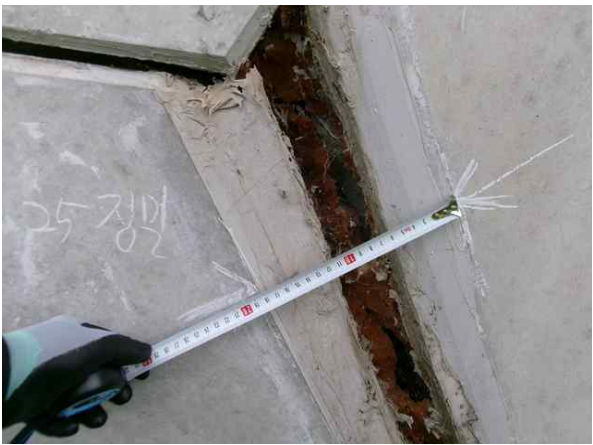
| 현 황 | · S11 2단 판넬 파손 및 이격(L=5.0m) | 현 황 | · S11 2단 판넬 파손 및 이격(L=5.0m) |
| 원 인 | · 시공미흡 등 | 원 인 | · 시공미흡 등 |

| 대 책 | · 주의관찰 | 대 책 | · 주의관찰 |

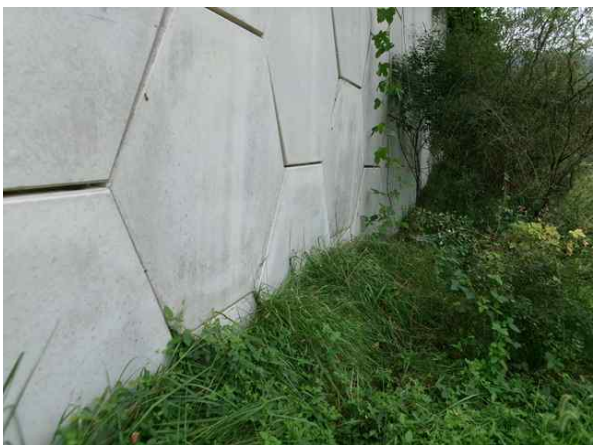
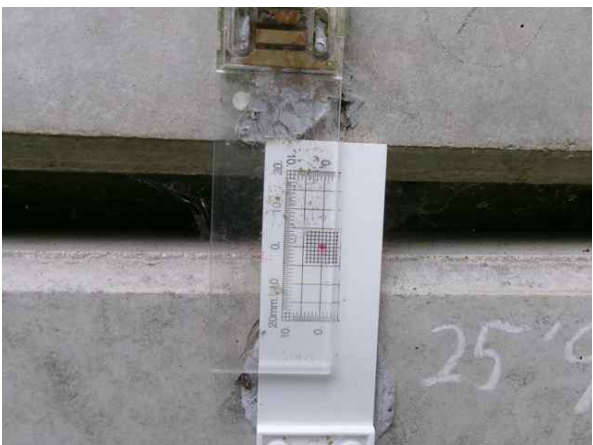
| 현 황 | · S11 2단 판넬 파손 및 이격(L=5.0m) | 현 황 | · S11 2단 판넬 파손 및 이격(L=5.0m) |
| 원 인 | · 시공미흡 등 | 원 인 | · 시공미흡 등 |

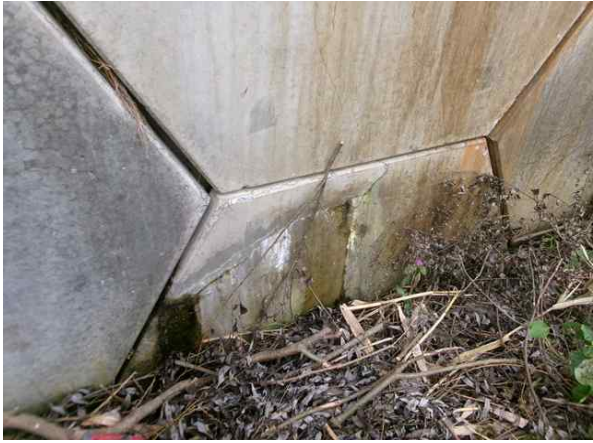
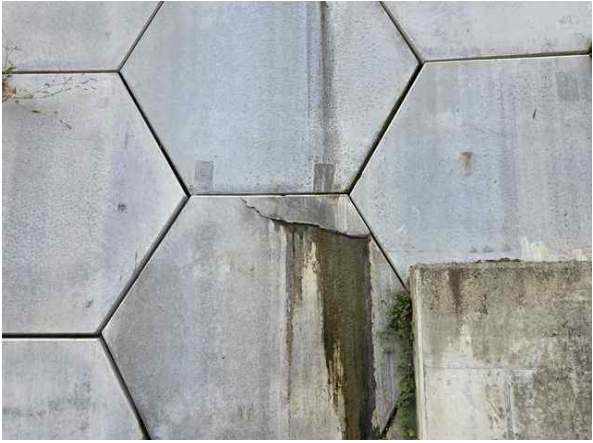
| S4 균열부백태(0.2x0.5) | S6 판넬 파손(0.6x0.4) |

| 구분 | 유해·위험요인 | 점검결과 | 내용 | 보수방안 | 비고 |
|---|---|---|---|---|---|
| 1 | 절토사면·옹벽 표면 손상 | <input checked="" type="checkbox"/> 유, <input type="checkbox"/> 무 | 판넬 파손, 재파손, 기울음, 파손 및 이격, 누수, 균열부백태 등 | 단면보수, 표면처리, 주의관찰 | |

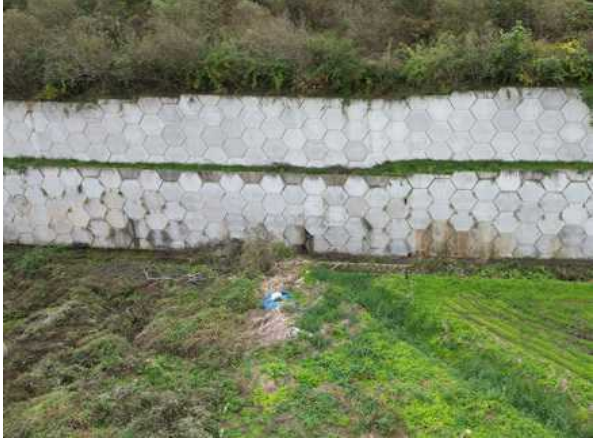
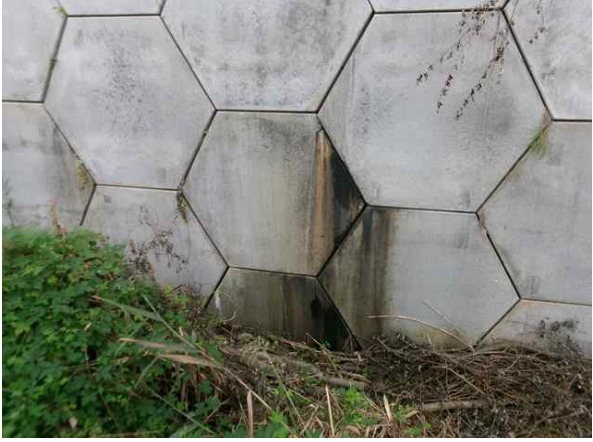
| S3~4 누수(2EA) | S3 누수(1EA) |

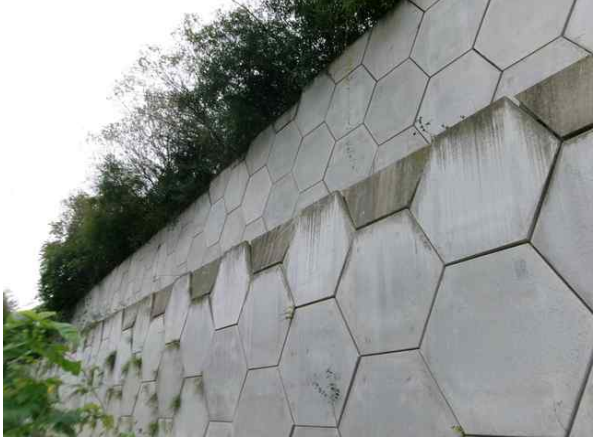
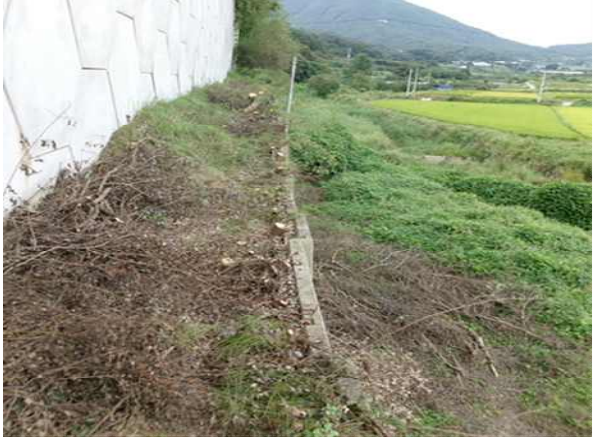
| S1~11 1단 판넬 기울음(L=201.00m) | S1~11 1단 판넬 기울음(L=201.00m) |
