## 제69장 블록식 용벽 03

본 시설물은 대구광역시 군위군 소보면 산법리(상주영천고속도로 29.178~29.400km)에 위치한 2종 시설물로서 연장 218.0m, 지면노출높이 8.7m의 블록식 보강토용벽이다.

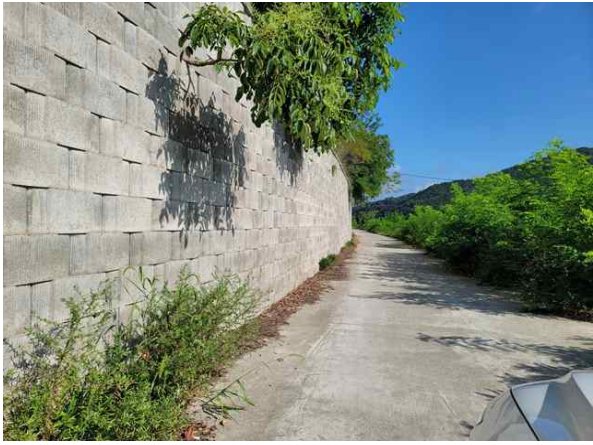
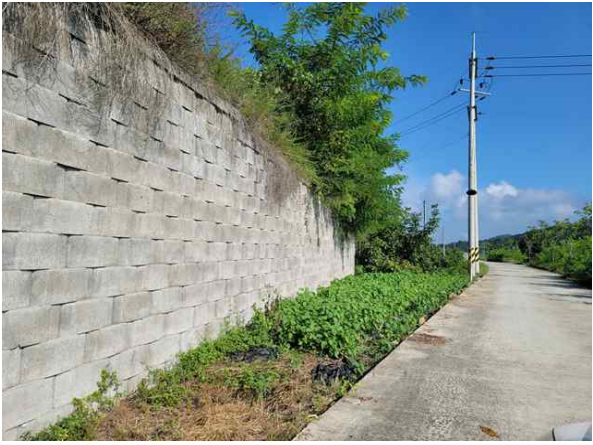
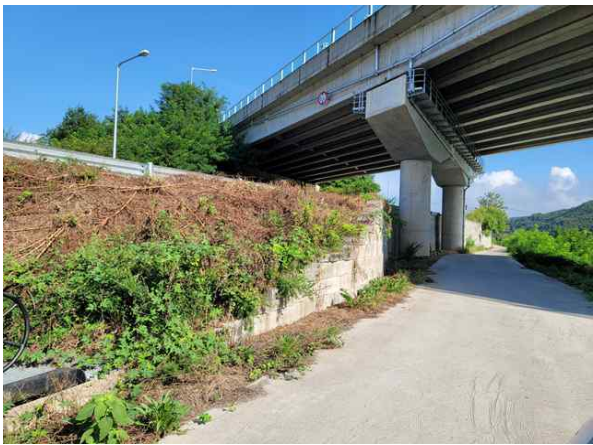
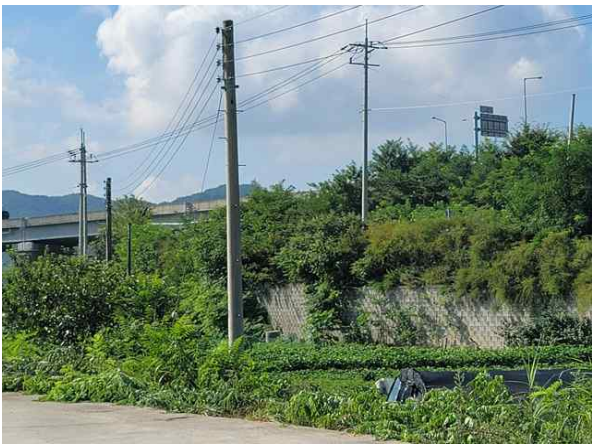
| 현 황 | · 상태양호 | 현 황 | · 상태양호 |

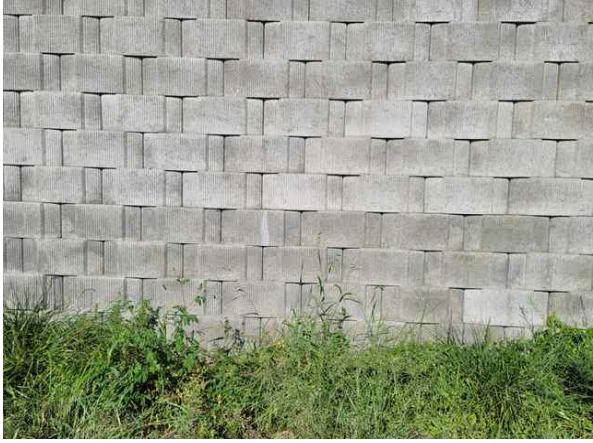
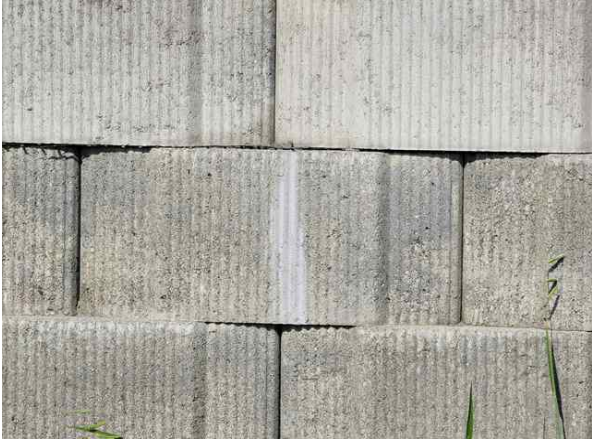
| 현 황 | · S3 블록 균열(2EA) | 현 황 | · S3 블록 균열(2EA) |
| 원 인 | · 공용기간 증가 등 | 원 인 | · 공용기간 증가 등 |

| 대 책 | · 주의관찰 | 대 책 | · 주의관찰 |

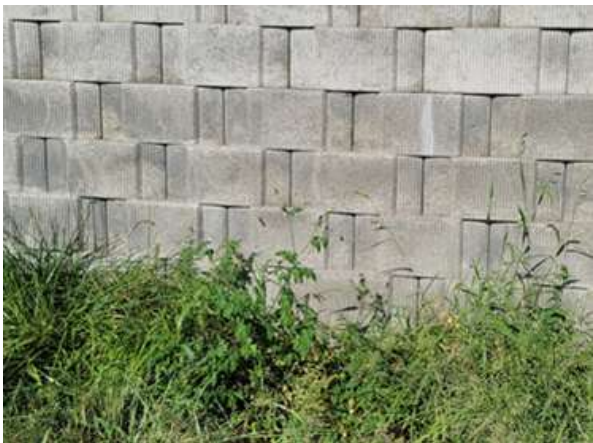
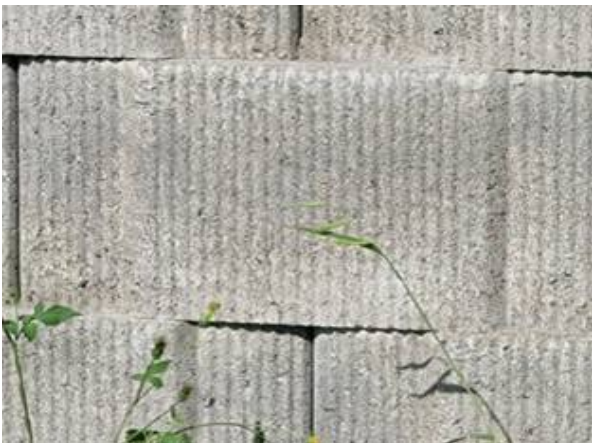
| 현 황 | · S4 블록 균열(2EA) | 현 황 | · S4 블록 균열(2EA) |
| 원 인 | · 외부 충격 등 | 원 인 | · 외부 충격 등 |

| 대 책 | · 주의관찰 | 대 책 | · 주의관찰 |

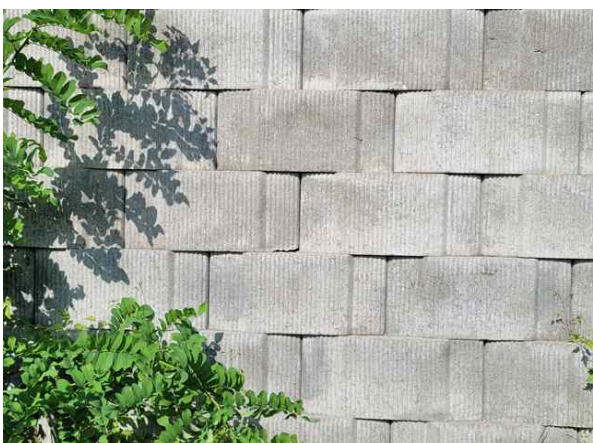
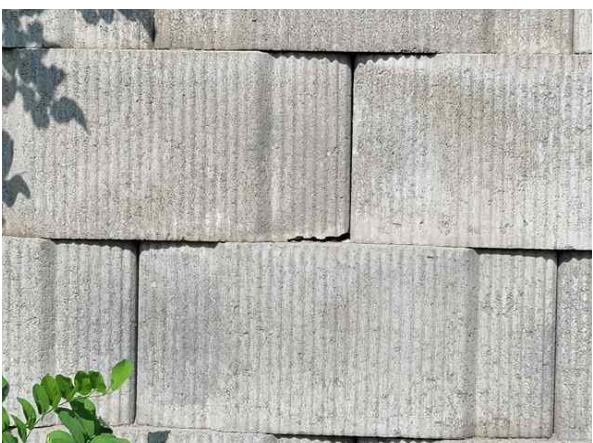
| 현 황 | · S5 블록 파손(1EA) | 현 황 | · S5 블록 파손(1EA) |
| 원 인 | · 외부 충격 등 | 원 인 | · 외부 충격 등 |

| 대 책 | · 주의관찰 | 대 책 | · 주의관찰 |

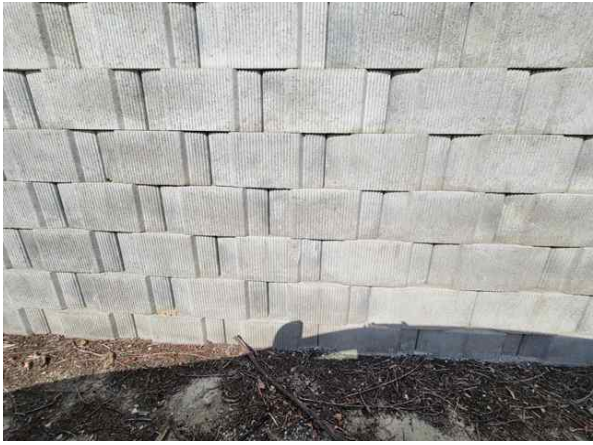
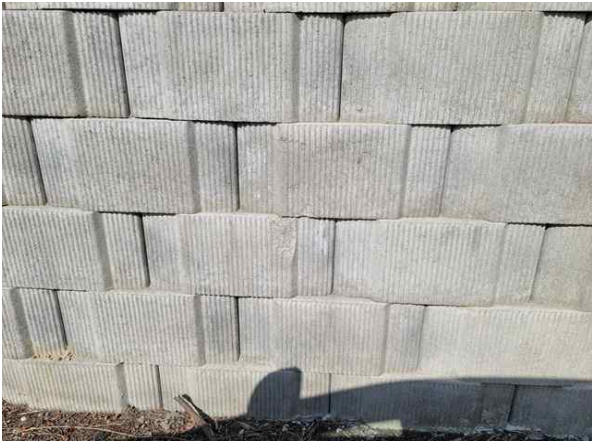
| 현 황 | · S5 블록 파손(1EA) | 현 황 | · S5 블록 파손(1EA) |
| 원 인 | · 외부 충격 등 | 원 인 | · 외부 충격 등 |

| 대 책 | · 주의관찰 | 대 책 | · 주의관찰 |

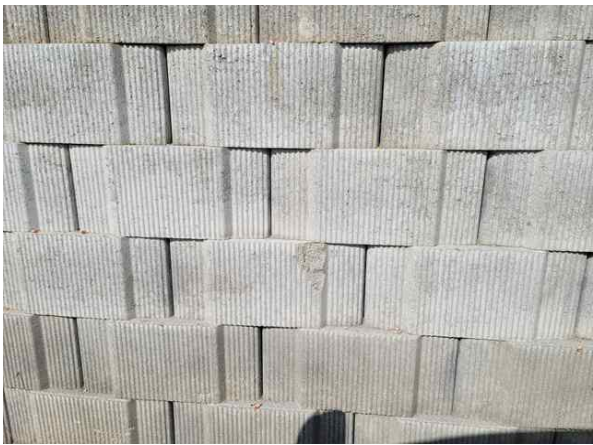
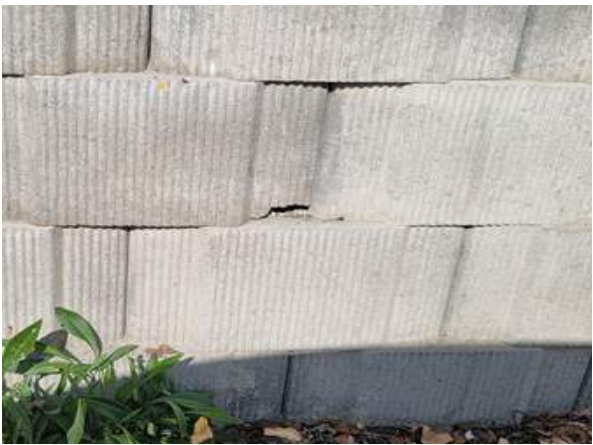
| 현 황 | · S6 블록 파손(1EA) | 현 황 | · S6 블록 파손(1EA) |
| 원 인 | · 외부 충격 등 | 원 인 | · 외부 충격 등 |

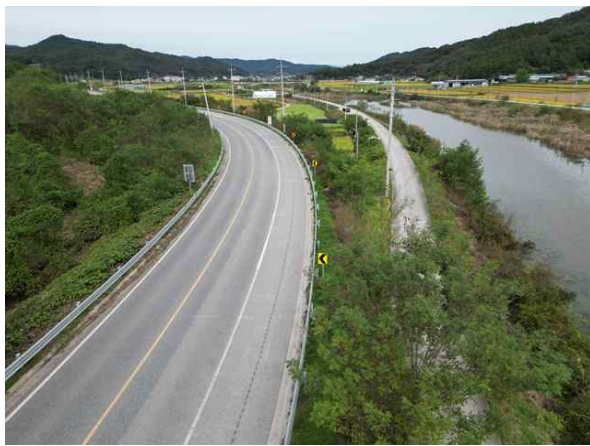
| 현 황 | · 상부 도로 상태양호 |

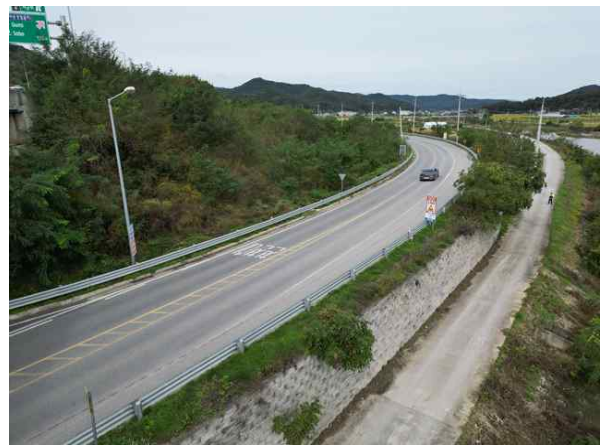
| 현 황 | · 상부 도로 상태양호 |

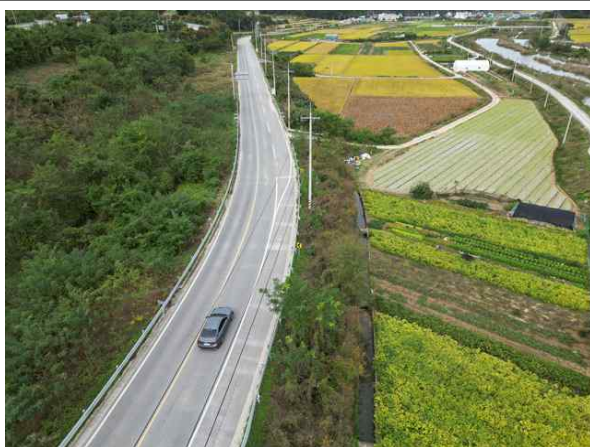
| 현 황 | · 상부 성토부 상태양호 |

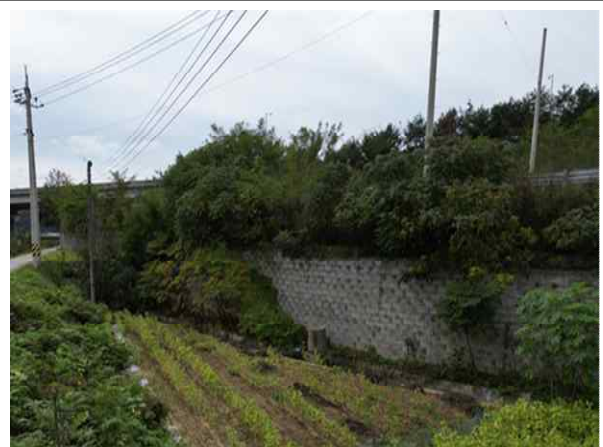
| 현 황 | · 상부 성토부 상태양호 |

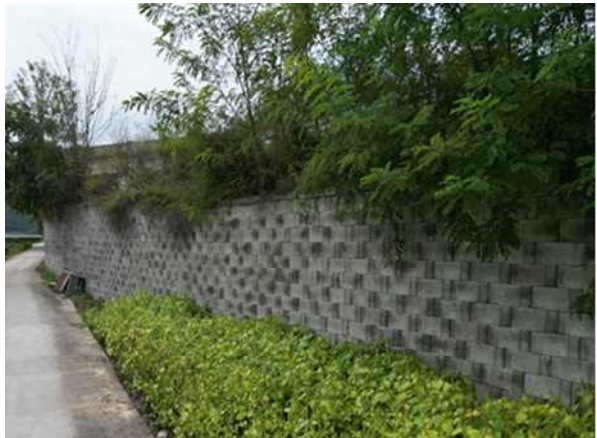
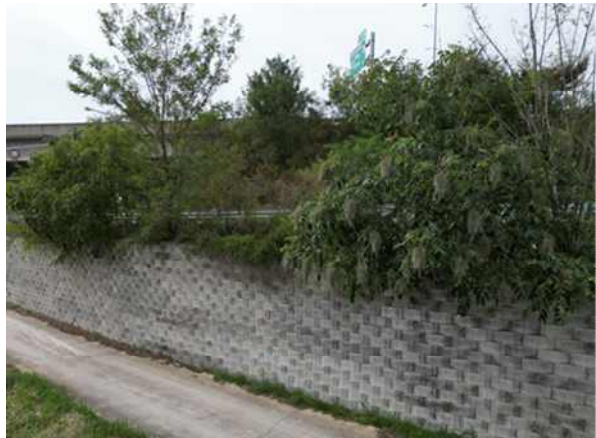
| 현 황 | · 상부 성토부 상태양호 | 현 황 | · 상부 성토부 상태양호 |

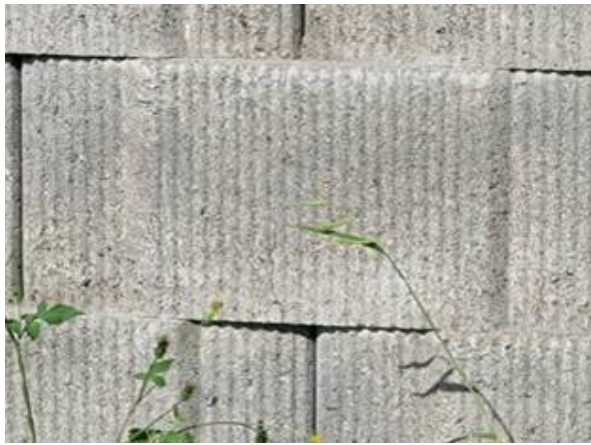
S4 블록 균열(2EA)

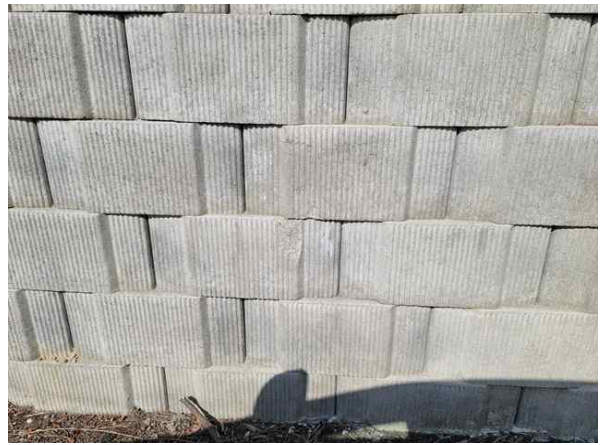
S5 블록 파손(1EA)
