- 70.1 시설물 개요
- 70.2 자료수집 및 분석
- 70.3 현장조사
- 70.4 콘크리트 재료시험 조사
- 70.5 안전성능 평가
- 70.6 내구성능 평가
- 70.7 종합평가
- 70.8 유지관리 전략 제안
- 70.9 종합결론

## 70.1.2 위치도 및 전경사진

## 70.2. 자료수집 및 분석

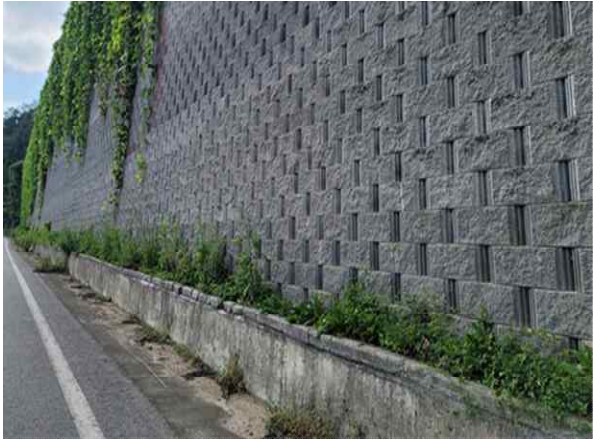
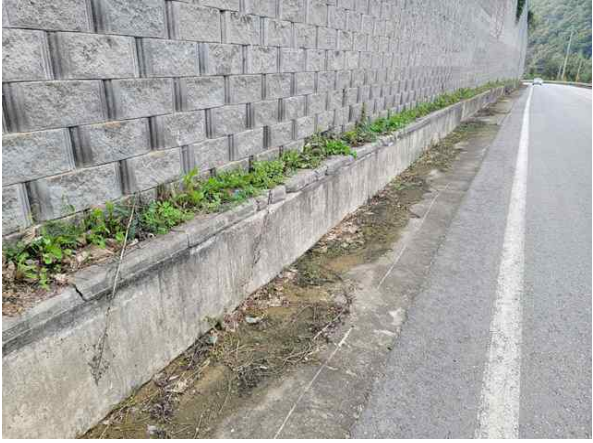
| 현 황 | · S6 하부 방호벽 파손(0.2x4.0) | 현 황 | · S6 하부 방호벽 파손(0.2x4.0) |
| 원 인 | · 외부충격 등 | 원 인 | · 외부충격 등 |

- 지반, 기초부에서 조사된 하부 방호벽 파손의 경우 외부충격에 의한 손상으로 손상 발생이후 발생한 손상으로 인한 추가적인 손상은 확인되지 않았고, 침하, 활동, 전도 등 구조적인 손상 결함 및 세굴이 없는 양호한 상태로 조사되었다. 이에 발생한 손상에 대하여 단면보수 등의 보수를 실시하고, 주기적인 점검을 통하여 지반, 기초부의 손상발생 여부 확인 등의 유지관리가 필요할 것으로 사료된다.

| 대 책 | · 단면보수 | 대 책 | · 단면보수 |

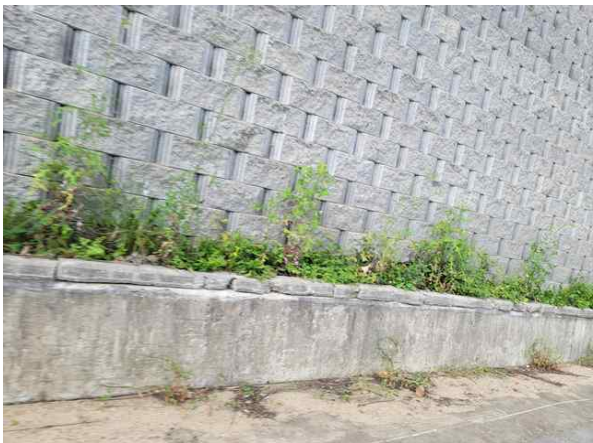
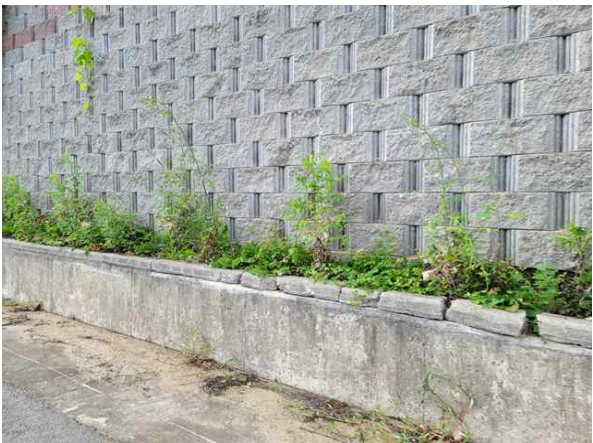
| 현 황 | · S6 하부 방호벽 파손(0.2x4.0) | 현 황 | · S6 하부 방호벽 파손(0.2x4.0) |
| 원 인 | · 외부충격 등 | 원 인 | · 외부충격 등 |

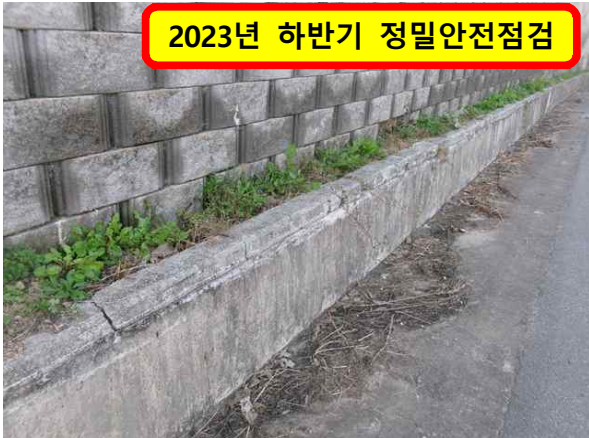
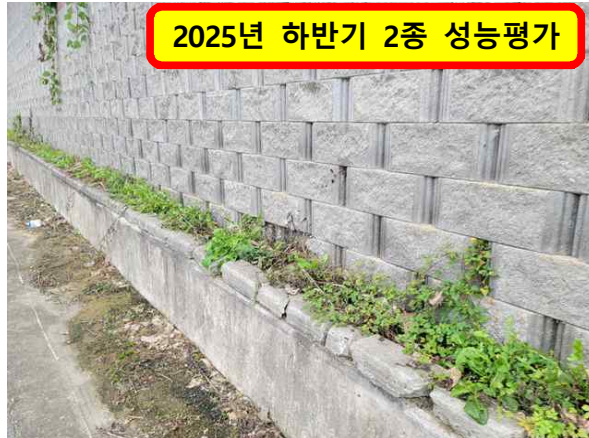
| 현 황 | · S6 블록 파손(3EA) | 현 황 | · S6 블록 파손(3EA) |
| 원 인 | · - | 원 인 | · 외부충격 등 |

| 대 책 | · - | 대 책 | · 단면보수 |

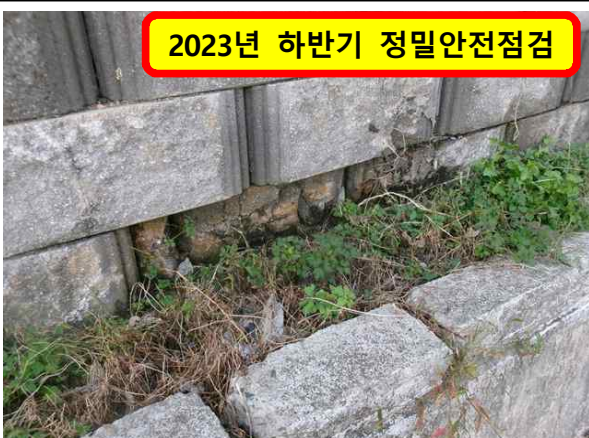
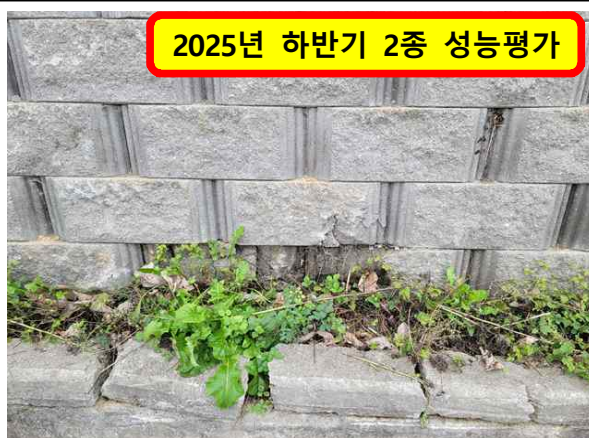
| 현 황 | · S6 블록 파손(3EA) | 현 황 | · S6 블록 파손(3EA) |
| 원 인 | · - | 원 인 | · 외부충격 등 |

| 대 책 | · - | 대 책 | · 단면보수 |

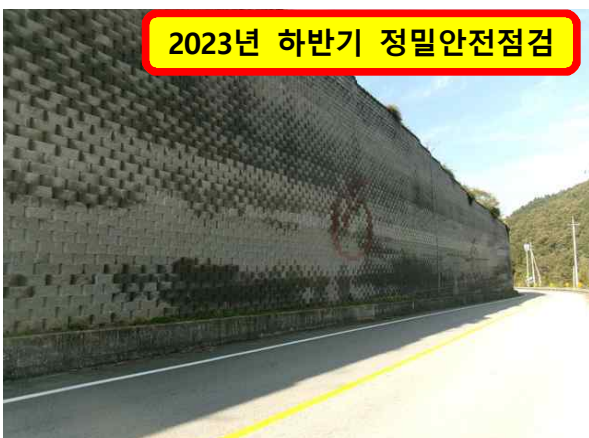
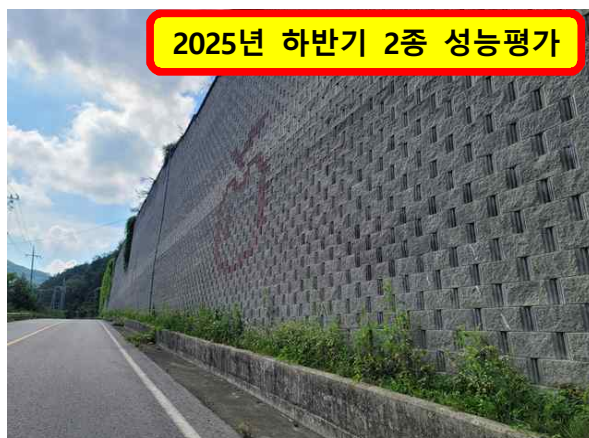
| 현 황 | · S10 배부름(20.0x10.0) | 현 황 | · S10 배부름(20.0x10.0) |
| 원 인 | · - | 원 인 | · 시공미흡 등 |

- 전면부에서 조사된 블록 균열, 백태, 배부름의 경우 시공미흡, 공용기간증가, 열화 등에 의한 손상으로 점검당시 손상의 정도가 경미하고 구조적인 결함은 아닌 것으로 확인되었다. 이에 즉각적인 보수를 실시하기 보다는 주기적인 점검을 통한 유지관리를 실시하고 손상의 진전시 표면처리 등의 적절한 보수공법을 선정하여 일괄보수를 실시하는 것이 바람직하며, 배부름의 경우 현재 유지관리 업체에서 지속적인 계측을 하고 있는 중이므로 배부름은 주기적인 점검 및 계측으로 진전이 확인되면 보강 등의 유지관리가 필요할 것으로 사료된다.
- 조사된 블록 파손의 경우 외부충격, 시공미흡 등에 의한 손상으로 유추되며, 점검당시 구조적인 영향을 미치는 결함은 아닌 것으로 확인되었으나 발생부위가 용벽의 최하단에 발생하여 지속적인 압력을 받는 위치로 부재의 내구성 확보 및 안전성을 위한 단면보수 등의 보수를 실시하고 손상의 재발생 여부를 확인하는 유지관리가 필요할 것으로 사료된다.

| 대 책 | · - | 대 책 | · 주의관찰 |

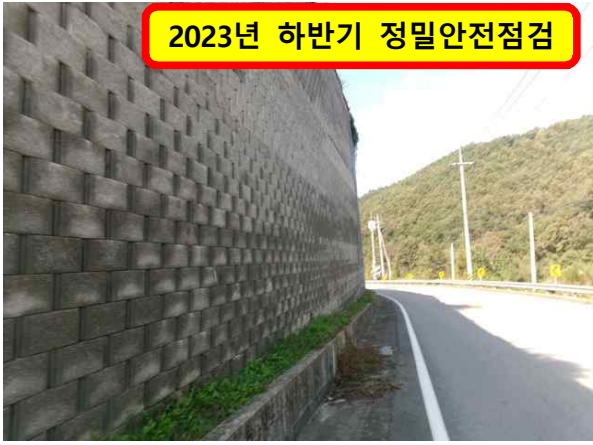
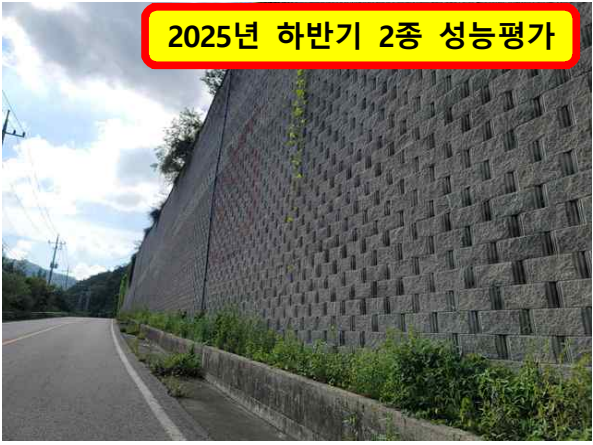
| 현 황 | · S12 배부름(20.0x10.0) | 현 황 | · S12 배부름(20.0x10.0) |
| 원 인 | · - | 원 인 | · 시공미흡 등 |

| 대 책 | · - | 대 책 | · 주의관찰 |

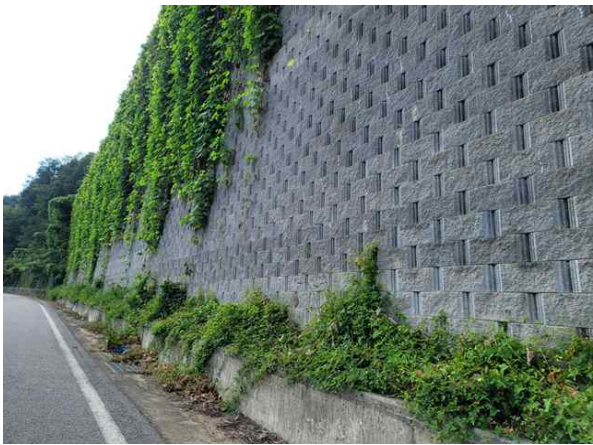
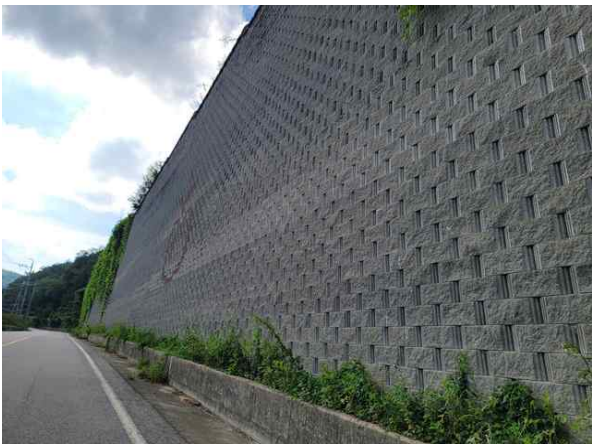
| 현 황 | · S3 백태(20.0x2.0) | 현 황 | · S7 백태(20.0x2.0) |
| 원 인 | · 공용기간 증가, 열화 등 | 원 인 | · 공용기간 증가, 열화 등 |

| 대 책 | · 주의관찰 | 대 책 | · 주의관찰 |

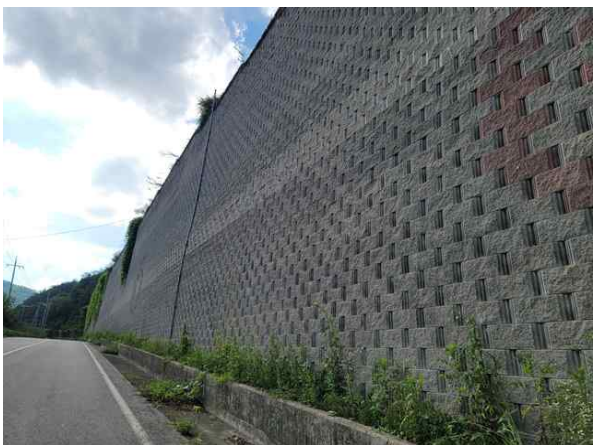
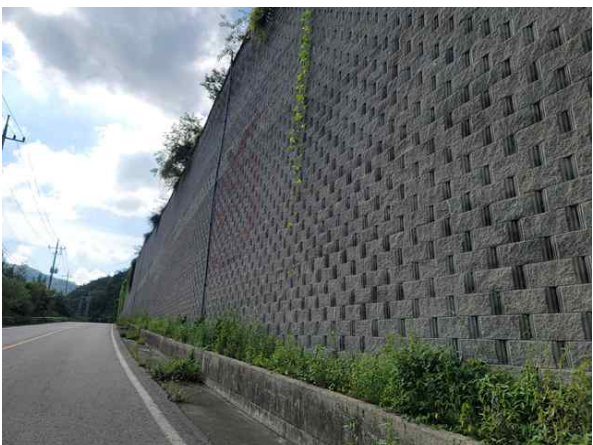
| 현 황 | · S10 백태(20.0x2.0) | 현 황 | · S12 백태(20.0x2.0) |
| 원 인 | · 공용기간 증가, 열화 등 | 원 인 | · 공용기간 증가, 열화 등 |

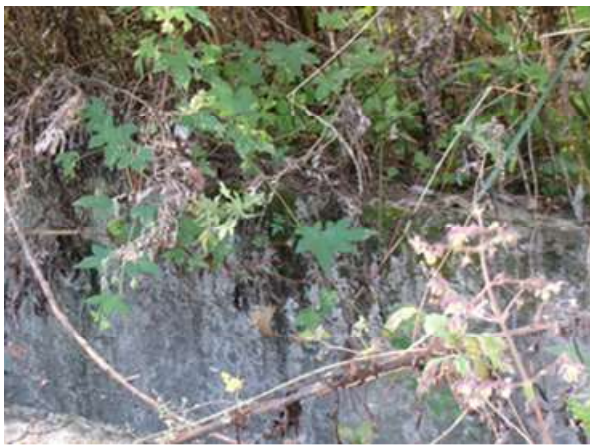
| 현 황 | · S13 배수로 균열(0.3mm미만) |
| 원 인 | · 건조수축 등 |

| 대 책 | · 표면처리 |

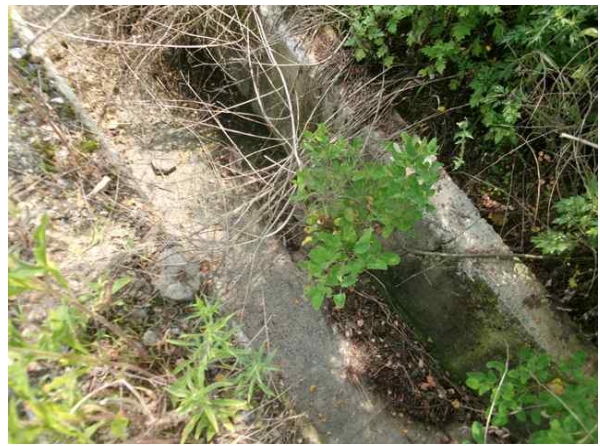
| 현 황 | · S14 배수로 균열(0.3mm이상) |
| 원 인 | · 건조수축 등 |

| 대 책 | · 주입보수 |

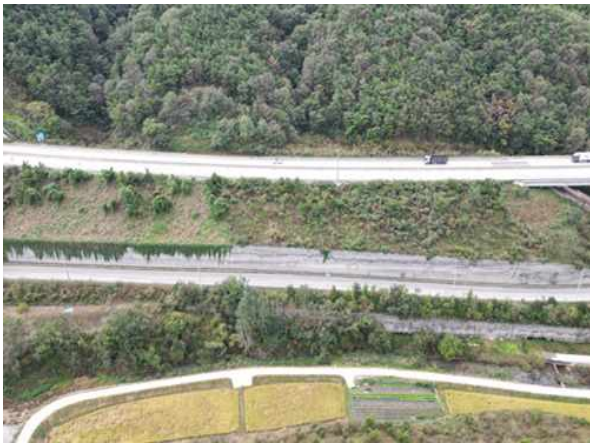
| 현 황 | · 상부 성토부 상태양호 |

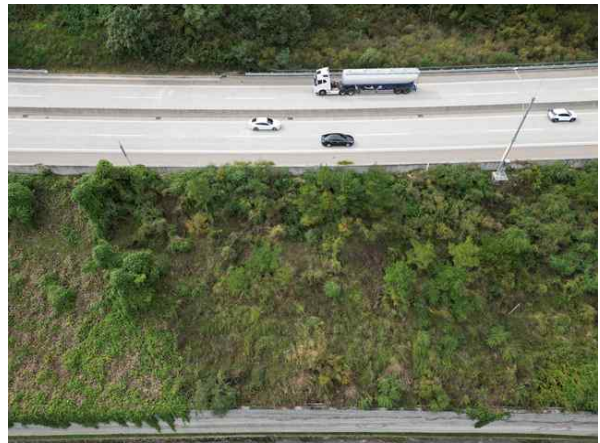
| 현 황 | · 상부 성토부 상태양호 |

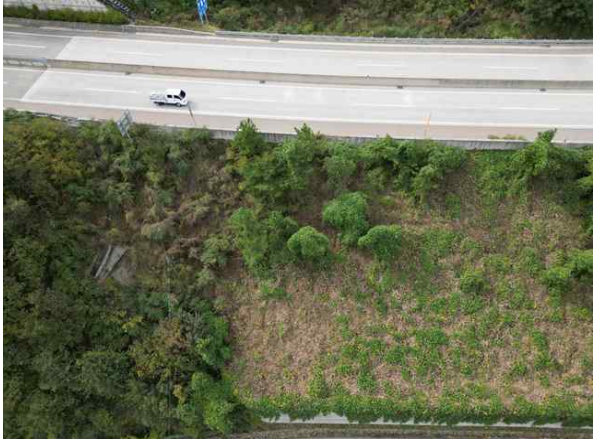
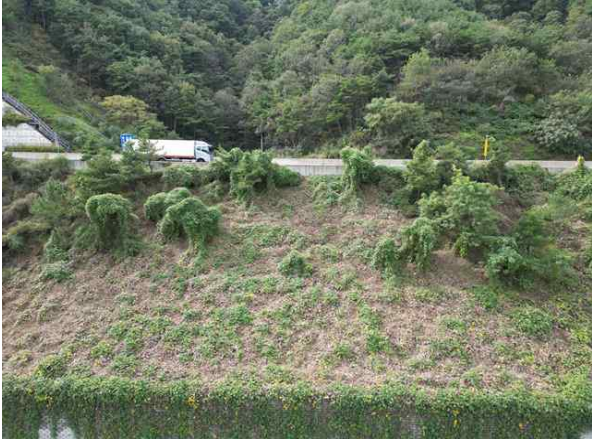
| 현 황 | · 상부 성토부 상태양호 | 현 황 | · 상부 성토부 상태양호 |

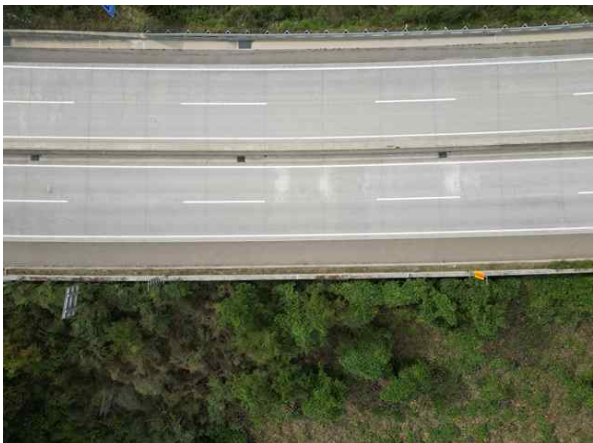
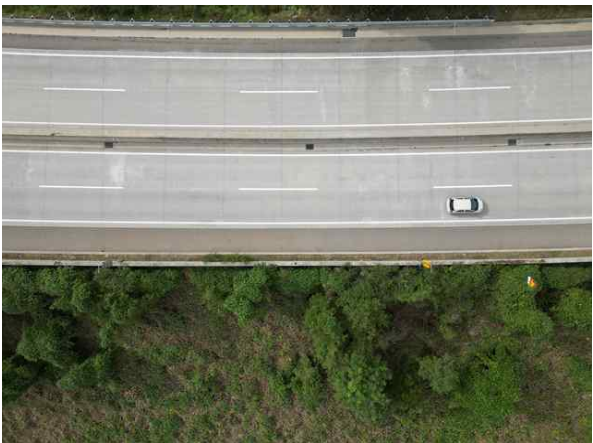
| 현 황 | · 상부 도로 상태양호 | 현 황 | · 상부 도로 상태양호 |

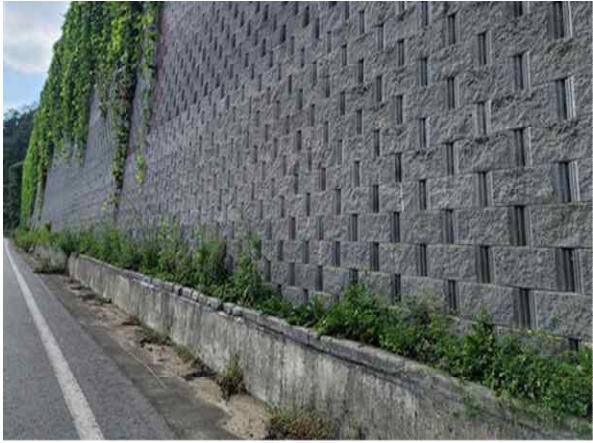
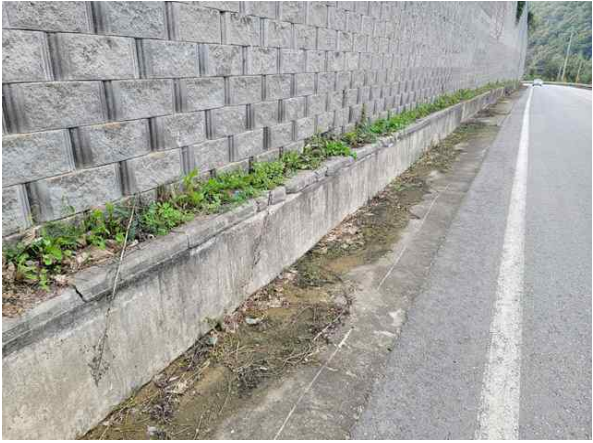
| <p>S6 하부 방호벽 파손(0.2x4.0)</p> | <p>S6 하부 방호벽 파손(0.2x4.0)</p> |

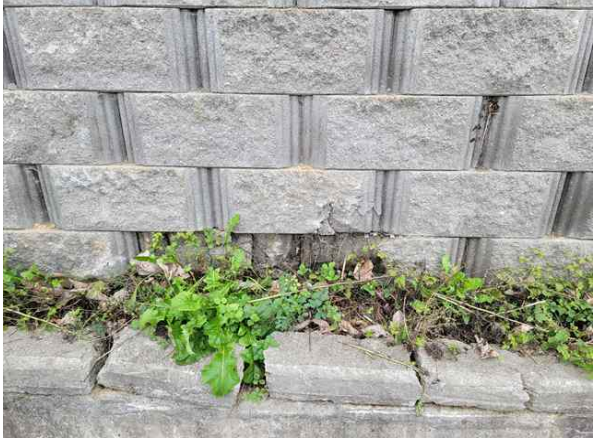
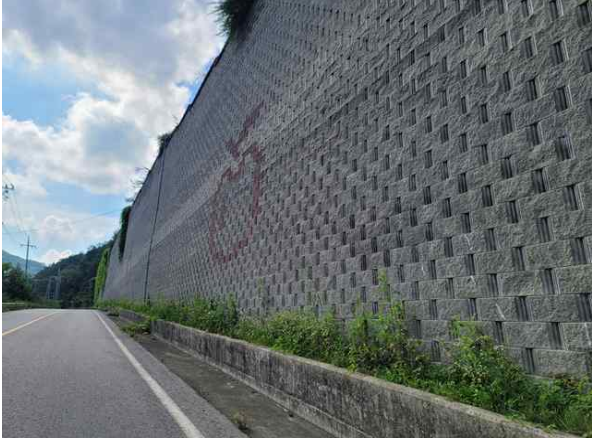
| <p>S6 블록 파손(3EA)</p> | <p>S10 배부름(20.0x10.0)</p> |

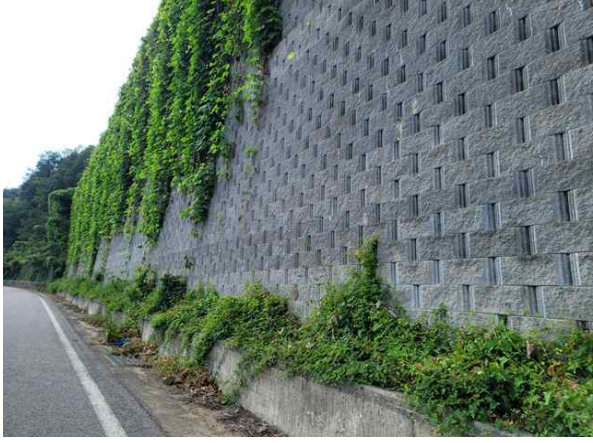
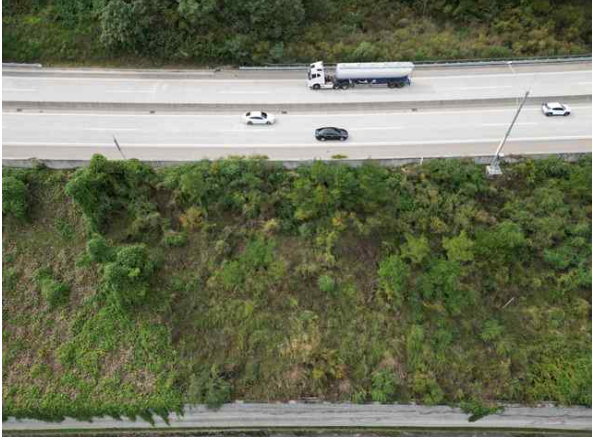
| <p>S3 백태(20.0x2.0)</p> | <p>주변영향인자(성토부, 상부 본선) 상태현황</p> |

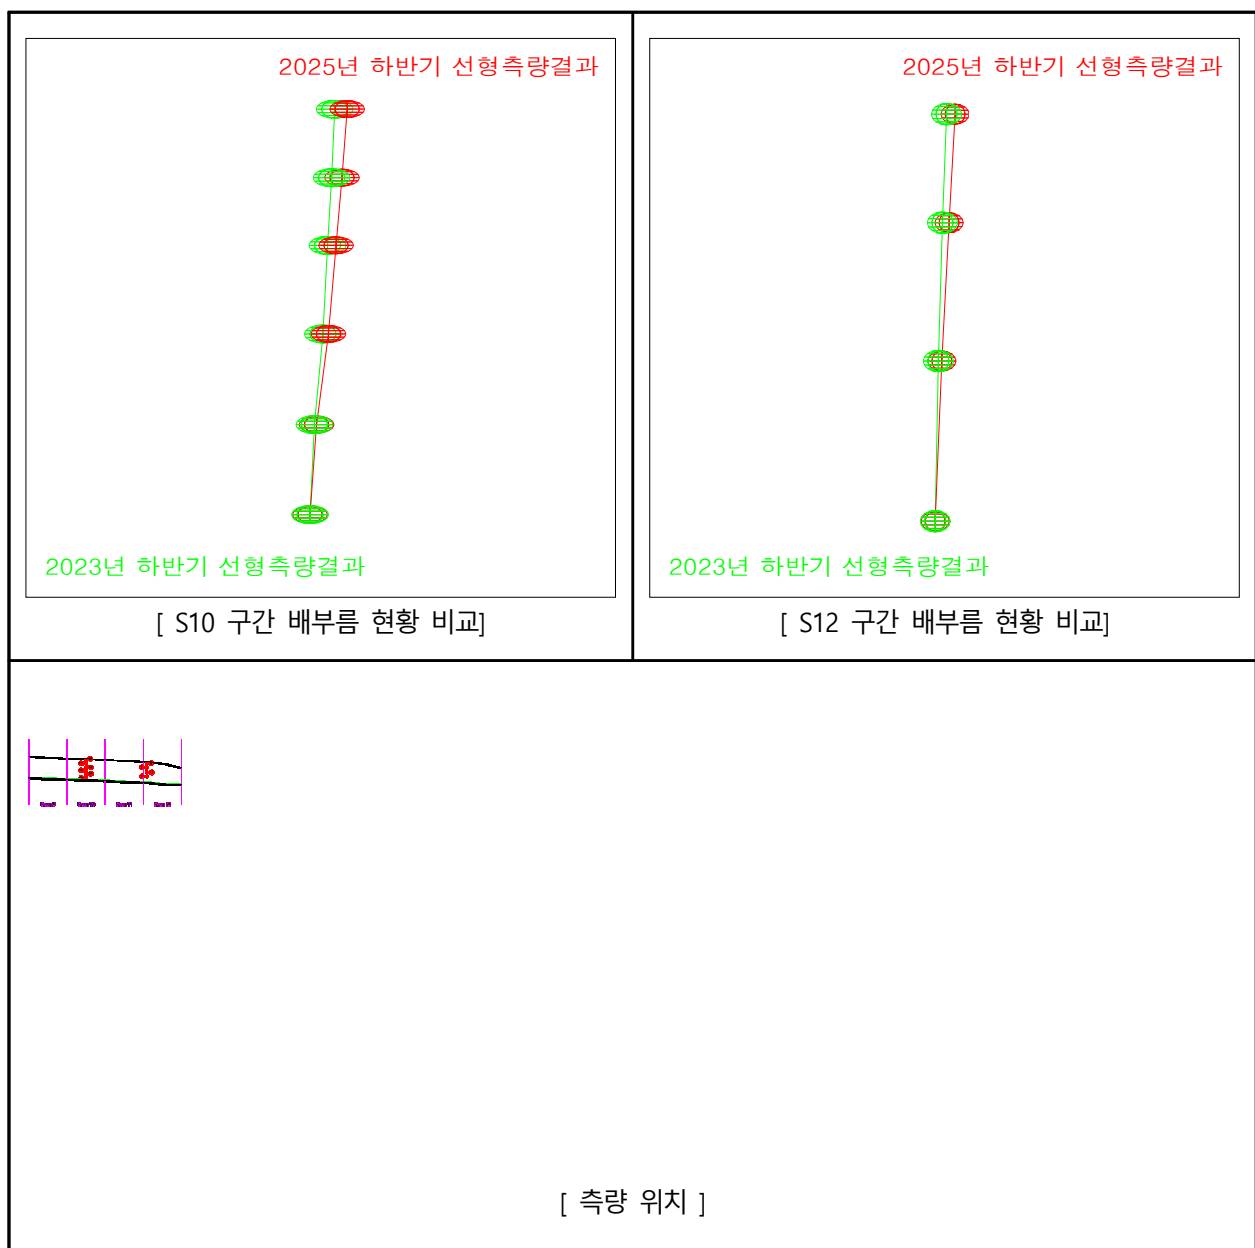
【그림 70.10】 배부름 측량 결과 및 비교

설계도서 및 초기점검과 비교하여 검토한 결과, 측량결과 값에 미소한 차이가 확인되었으며, 이는 측량기기 오차, 측량기기 사용 종류 및 측정위치의 차이와 측량시 발생할 수 있는 오차내로서, 검토한 결과 침하, 전도, 활동에 의한 문제는 없는 것으로 검토되었고, 배부름 구간의 경우 안전등급이 b등급으로 측정되었다. 금회 점검시 사용성에는 문제가 없는 상태이나 주기적인 점검을 통한 유지관리가 필요하다. 전회 점검과의 비교값 또한 측정 위치에 의한 차이는 있지만 사용성에 영향을 미칠만한 차이는 아닌 것으로 확인되었다.
