## 제71장 패널식 옹벽 05

### 71.1. 시설물 개요

본 시설물은 대구광역시 군위군 소보면 산법리(상주영천고속도로 31.230~31.335km)에 위치한 2종 시설물로서 연장 155.0m, 지면노출높이 25.5m의 패널식 보강토 옹벽이다.

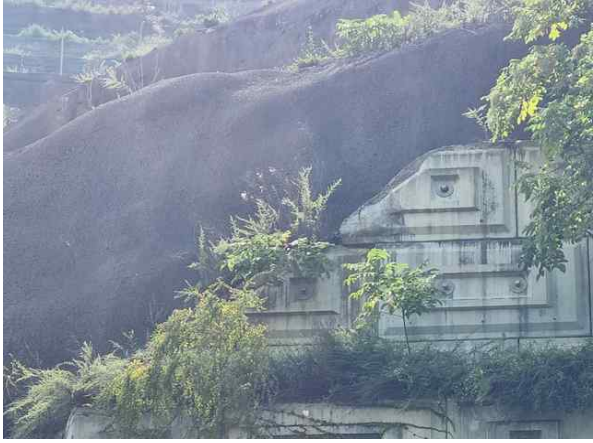
| 현 황 | · S1 패널 파손(1.0x0.3) | 현 황 | · S1 패널 파손(0.5x1.0) |
| 원 인 | · 시공미흡, 외부충격 등 | 원 인 | · 시공미흡, 외부충격 등 |

- 전면부에서 조사된 패널 파손, 들뜸의 경우 외부충격, 시공미흡, 공용기간 증가, 우수유입, 동결융해 등 복합적인 원인에 의한 손상으로 추정되며, 구조물 사용성에 영향을 주는 구조적인 손상은 아닌 것으로 판단된다. 이에 부재의 내구성 확보 차원의 단면보수 등의 보수조치가 필요하다.
- 조사된 앵커캡 파손의 경우 외부충격, 시공미흡, 공용기간 증가 등으로 인한 손상으로 앵커부의 우수유입을 방지 및 내구성 확보차원의 정비 등의 조치가 필요하다.
- 조사된 패널 백태(표면열화)의 경우 공용기간 증가, 우수, 열화 등으로 인한 손상으로 구조물에 영향을 미치는 손상은 아니며, 이에 즉각적인 보수를 실시하기보다는 주기적인 점검을 통한 유지관리를 실시하고 손상의 진전시 표면처리 등 적절한 보수공법을 선정하여 조치를 취하는 것이 바람직할 것으로 사료된다.
- 용벽 상부 및 전면부에 과도한 식생이 산재하여, 추후 원활한 점검을 위한 정비 등의 조치가 필요하다.

| 대 책 | · 단면보수 | 대 책 | · 단면보수 |

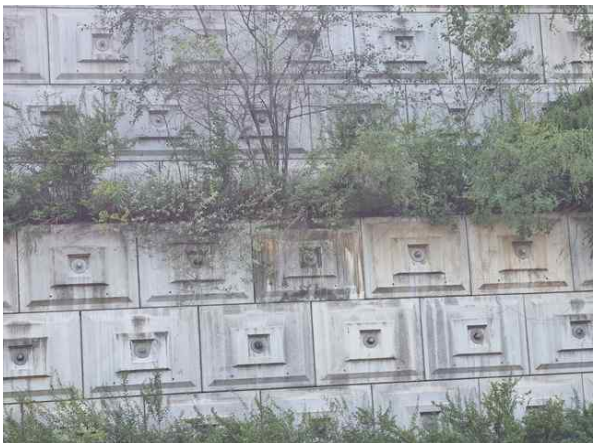
| 현 황 | · S3 패널 백태(표면열화)(1.5x1.2) | 현 황 | · S3 패널 백태(표면열화)(8.0x5.0) |
| 원 인 | · 공용기간 증가, 우수, 열화 등 | 원 인 | · 공용기간 증가, 우수, 열화 등 |

| 대 책 | · 주의관찰 | 대 책 | · 주의관찰 |

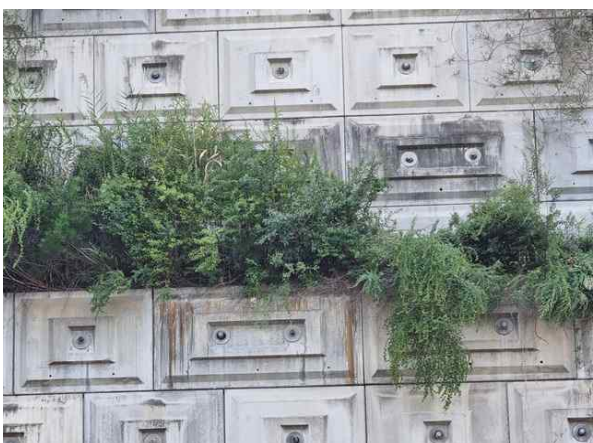
| 현 황 | · S4 패널 백태(표면열화)(8.0x5.0) | 현 황 | · S4 패널 파손(0.2x0.3) |
| 원 인 | · 공용기간 증가, 우수, 열화 등 | 원 인 | · 시공미흡, 외부충격 등 |

| 대 책 | · 주의관찰 | 대 책 | · 단면보수 |

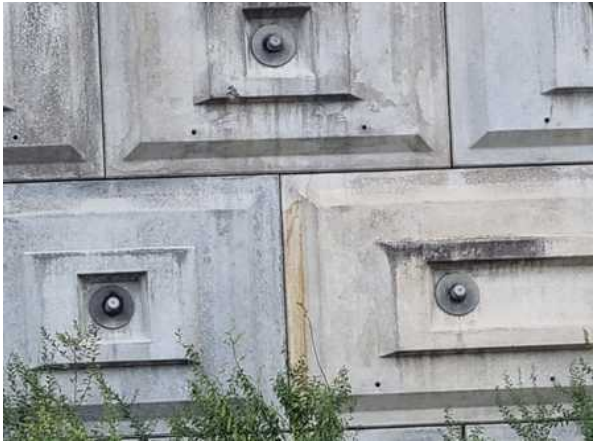
| 현 황 | · S4 패널 파손(0.2x0.4) | 현 황 | · S4 패널 파손(0.1x0.1) |
| 원 인 | · 시공미흡, 외부충격 등 | 원 인 | · 시공미흡, 외부충격 등 |

| 대 책 | · 단면보수 | 대 책 | · 단면보수 |

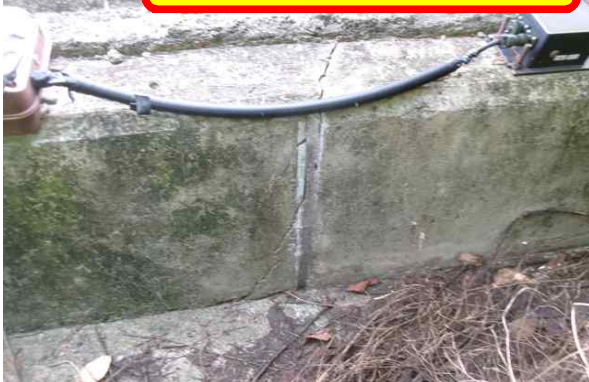
| <p>2023년 하반기 정밀안전점검</p> | <p>2025년 하반기 2중 성능평가</p> |

| <p>현 황</p> <p>· S4 배수로 들뜸</p> | <p>현 황</p> <p>· S4 배수로 들뜸</p> |

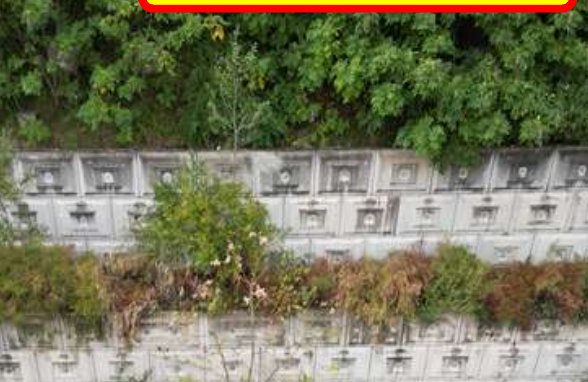
| <p>원 인</p> <p>· -</p> | <p>원 인</p> <p>· 시공미흡, 공용기간 증가</p> |

- 주변영향인자(배수시설)에서 조사된 배수로 균열, 배수로 이격, 배수로 들뜸의 경우 건조수축 및 거푸집 조기탈거, 시공미흡, 공용기간 증가 등에 의한 손상으로 유추되며, 금회 점검에서 배수로 들뜸, 균열은 상부 절토사면부의 과도한 식생으로 인하여 손상부에 접근이 불가한 것으로 조사되었다. 이외 손상인 배수로 이격의 경우 손상의 진전이 없는 상태로 손상이 확인되어 주기적인 점검을 통한 유지관리를 실시하는 것이 바람직할 것으로 사료되고, 배수로 들뜸, 균열의 경우 내구성 확보 차원의 단면보수, 표면처리 등의 보수가 필요할 것으로 판단된다.
- 상부 절토사면부의 침식, 유실 등의 손상이 없는 상태로 전반적으로 양호한 상태를 유지하고 있는 것으로 조사되었으나 주기적인 점검을 통하여 손상발생 여부 확인 등의 유지관리가 필요하다. 또한 구조물의 손상 발생여부 확인을 위하여 원활한 점검구역 확보 차원의 응벽 상부 정비가 필요할 것으로 사료된다.

| <p>대 책</p> <p>· -</p> | <p>대 책</p> <p>· 단면보수</p> |

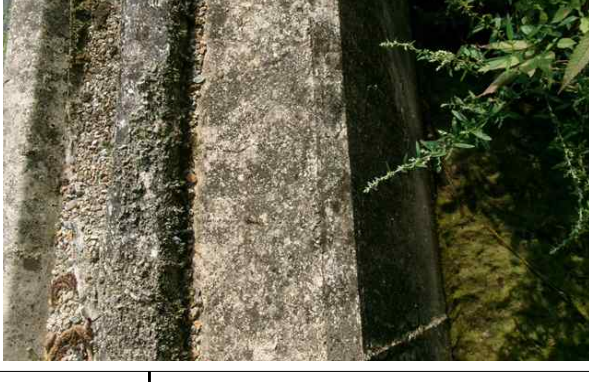
| <p>2023년 하반기 정밀안전점검</p> | <p>2025년 하반기 2중 성능평가</p> |

| <p>현 황</p> <p>· S5 배수로 균열(0.3mm미만)</p> | <p>현 황</p> <p>· S5 배수로 균열(0.3mm미만)</p> |

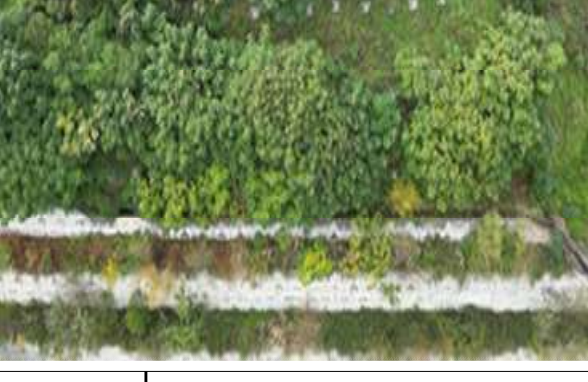
| <p>원 인</p> <p>· -</p> | <p>원 인</p> <p>· 건조수축</p> |

| <p>대 책</p> <p>· -</p> | <p>대 책</p> <p>· 표면처리</p> |

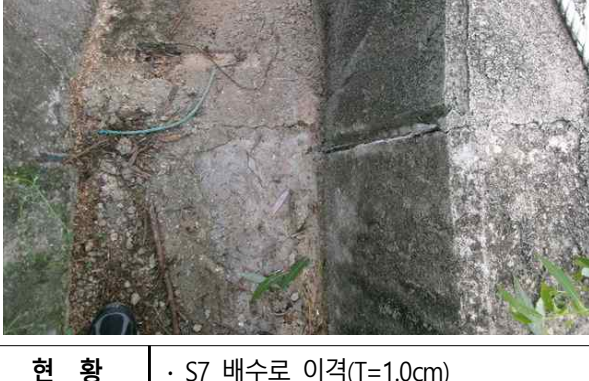
| <p>2023년 하반기 정밀안전점검</p> | <p>2025년 하반기 2중 성능평가</p> |

| <p>현 황</p> <p>· S7 배수로 이격(T=1.0cm)</p> | <p>현 황</p> <p>· S7 배수로 이격(T=1.0cm)</p> |

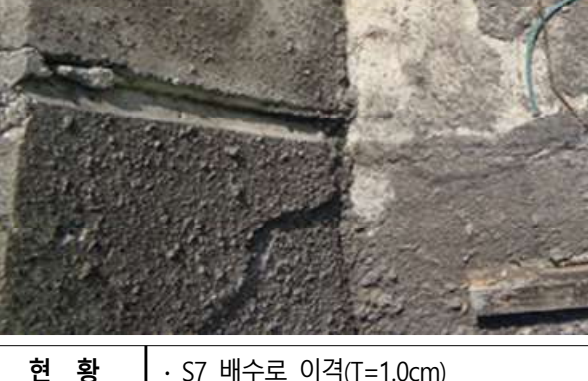
| <p>원 인</p> <p>· -</p> | <p>원 인</p> <p>· 건조수축 및 거푸집 조기탈거</p> |

| <p>대 책</p> <p>· -</p> | <p>대 책</p> <p>· 주의관찰</p> |

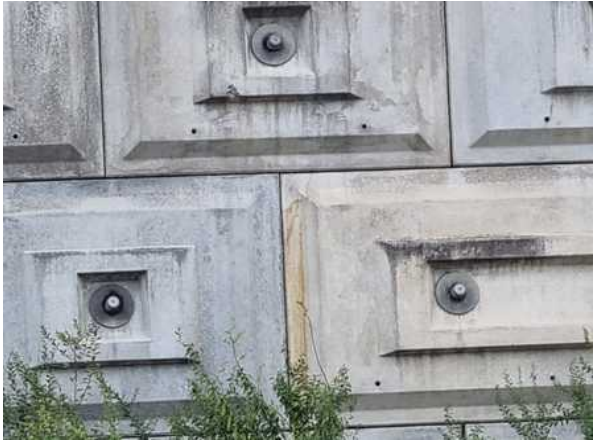
| S4 패널 파손(0.2x0.4) | S4 패널 파손(0.1x0.1) |

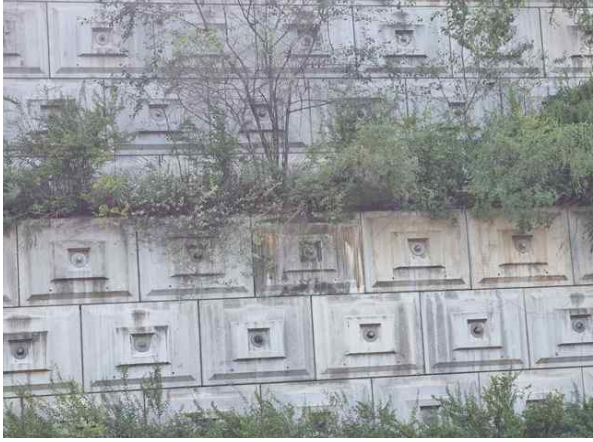
| S3 패널 백태(표면열화)(1.5x1.2) | S4 패널 백태(표면열화)(8.0x5.0) |
