## 제72장 블록식 옹벽 06

### 72.1. 시설물 개요

본 시설물은 대구광역시 군위군 효령면 내리리(상주영천고속도로 군위 JCT R-A~군위 JCT R-C)에 위치한 2종 시설물로서 연장 184.0m, 지면노출높이 8.4m의 블록식 보강토 옹벽이다.

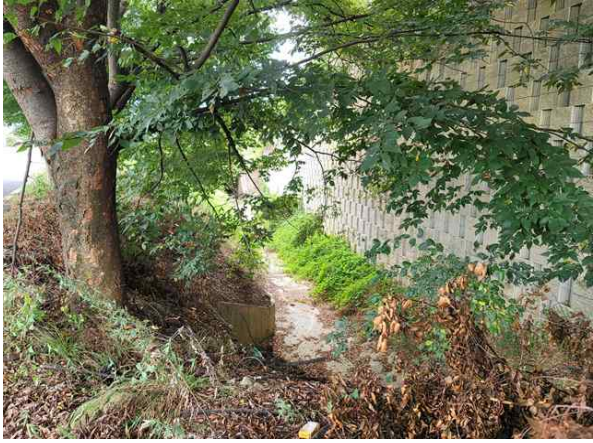
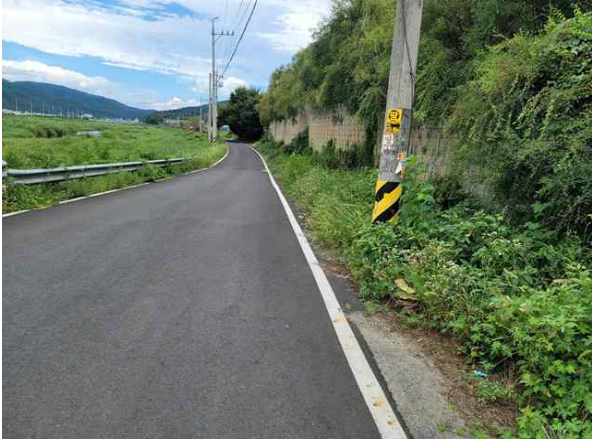
| 현 황 | · 상태양호 | 현 황 | · 상태양호 |
| 원 인 | · - | 원 인 | · - |

- 지반, 기초부에 대한 현장조사 결과, 기존손상이 없는 상태로 확인되었고, 금회 점검결과, 침하, 활동, 전도 등 구조적인 손상결함 및 세굴이 없는 양호한 상태로 신규 손상 등은 조사되지 않았으나 주기적인 점검을 통하여 지반, 기초부의 손상발생 여부 확인 등의 유지관리가 필요할 것으로 사료된다.

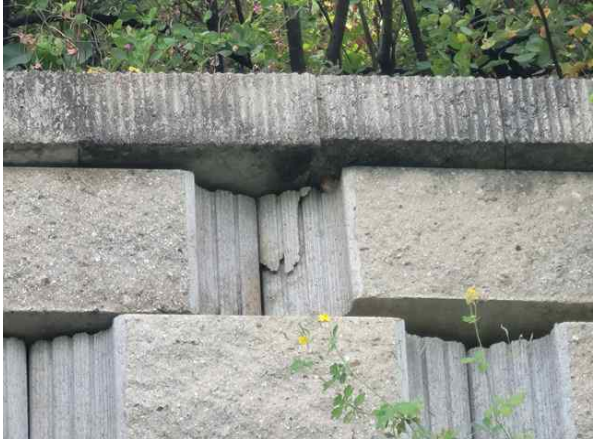
| 현 황 | · S5 블록 파손(1EA) | 현 황 | · S1~6 블록 기움음(L=120.00m) |
| 원 인 | · 시공미흡, 공용기간 증가 등 | 원 인 | · 상부 우수유입, 상단 경미한 토사유실 |

- 전면부에서 조사된 블록 파손, 기움음의 경우 시공미흡, 우수유입, 토사유실 등 복합적인 원인에 의한 손상으로 판단되며, 기움음은 옹벽의 배면측으로 경미하게 발생하여 전도의 위험은 없는 것으로 측정되었다. 또한 발생한 손상들은 손상의 정도가 경미한 상태로 즉각적인 보수를 요구하기 보다는 주기적인 점검을 통한 유지관리를 실시하고 손상의 진전시 단면보수, 정비 등의 보수조치를 실시하는 것이 바람직할 것으로 사료된다.

| 대 책 | · 주의관찰 | 대 책 | · 주의관찰 |

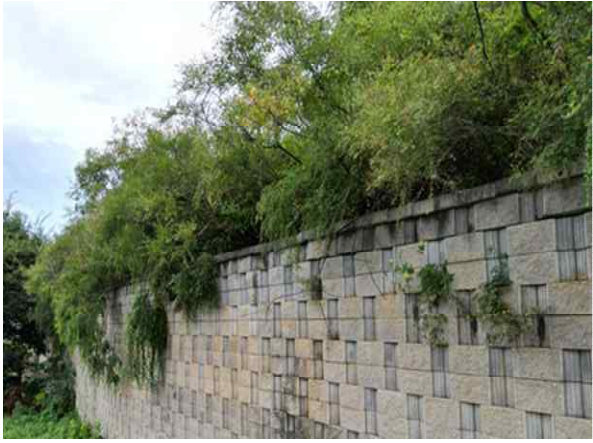
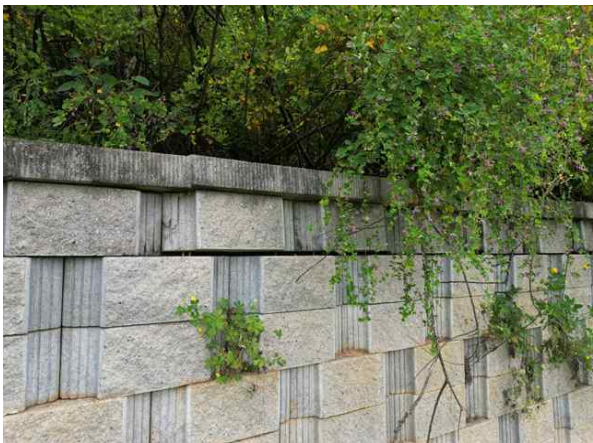
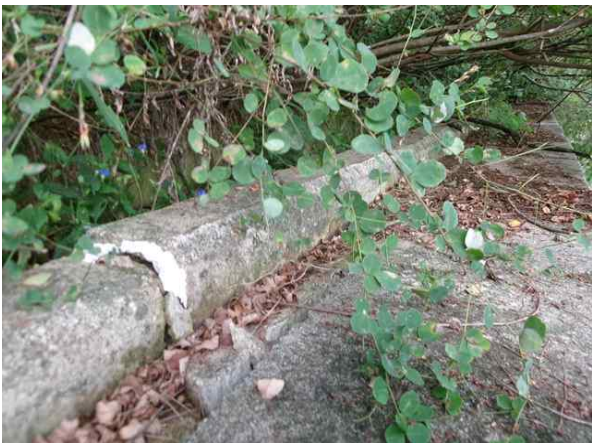
| 현 황 | · S1~6 블록 기움음(L=120.00m) | 현 황 | · S1~6 블록 기움음(L=120.00m) |
| 원 인 | · 상부 우수유입, 상단 경미한 토사유실 | 원 인 | · 상부 우수유입, 상단 경미한 토사유실 |

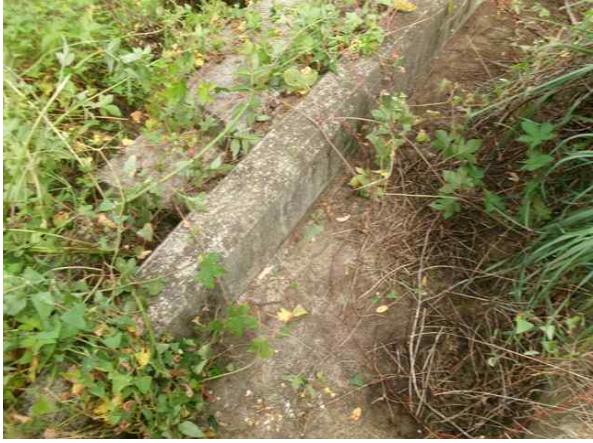
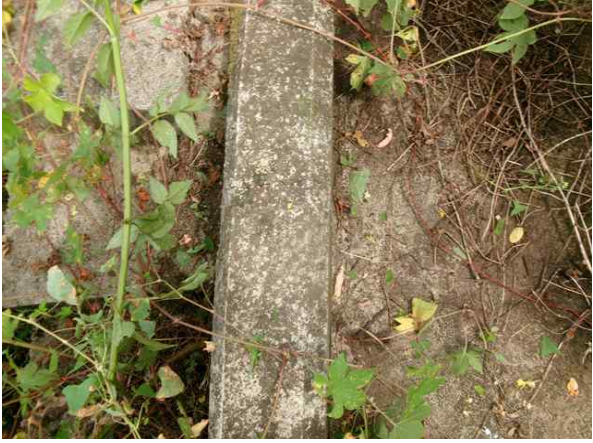
| 현 황 | · S10 배수로 균열 | 현 황 | · S10 배수로 균열 |
| 원 인 | · 시공미흡, 공용기간 증가 등 | 원 인 | · 시공미흡, 공용기간 증가 등 |

- 주변영향인자에서 조사된상부 배수시설 배수로 균열의 경우 건조수축, 온도변화, 거푸집 조기 탈거, 공용기간 증가 등 복합적인 원인에 의한 손상으로 발생한 손상의 정도는 경미한 것으로 조사되었다. 이에 발생한 손상에 대하여 주기적인 점검을 통한 유지관리를 실시하고 손상의 진전시 주입보수 등의 보수조치가 필요할것으로 사료된다.
- 상부 성토부, 도로 포장부에 상부성토부에도 성토부 내의 침식, 유실 등의 손상이 없는 상태로 전반적으로 양호한 상태를 유지하고 있는 것으로 조사되었으나 주기적인 점검을 통하여 전면부의 손상발생 여부 확인 등의 유지관리가 필요하다.
- 또한 배수로 설치부에 과도한 식생이 산재하여, 추후 원활한 점검을 위한 정비 등의 조치가 필요하다.

| 대 책 | · 주의관찰 | 대 책 | · 주의관찰 |

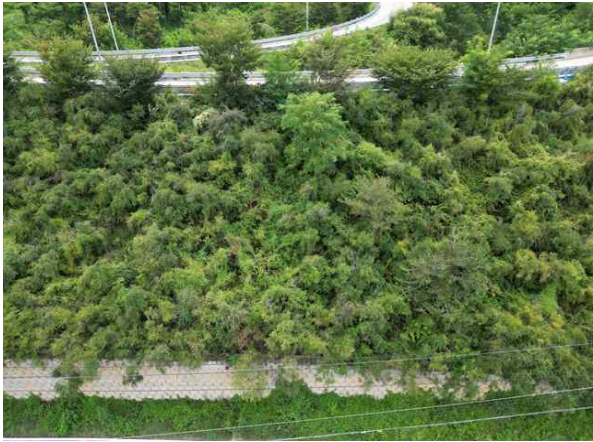
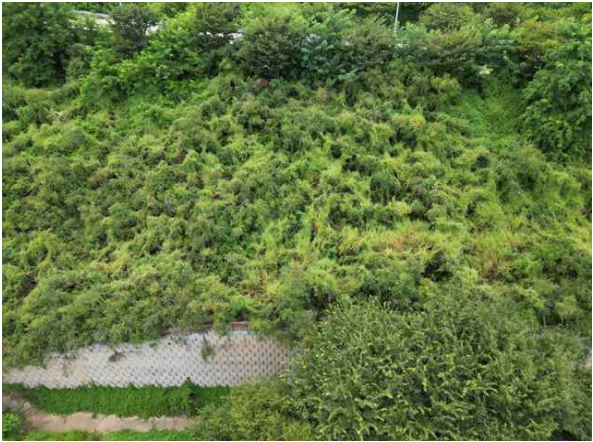
| 현 황 | · 상부 성토부 상태양호 | 현 황 | · 상부 성토부 상태양호 |

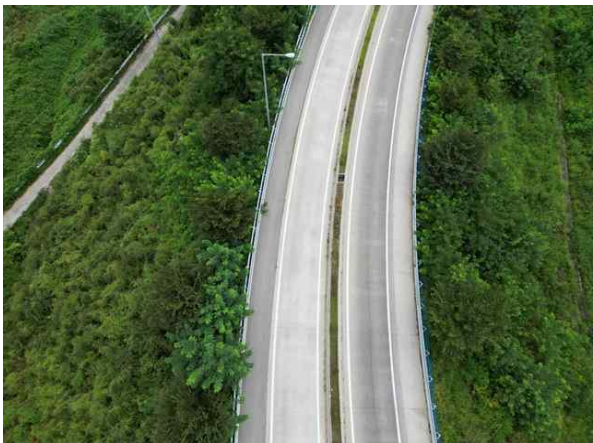
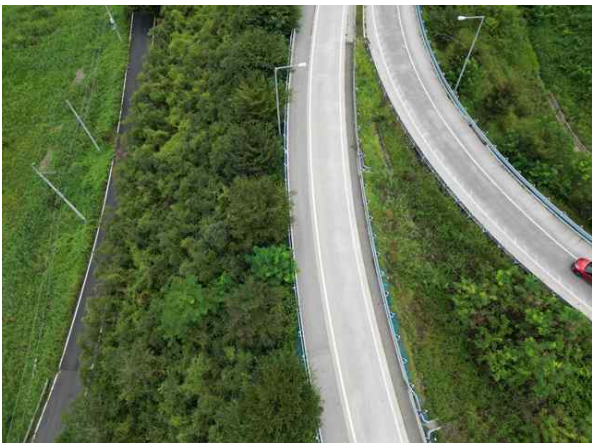
| 현 황 | · 상부 도로 포장 상태현황 | 현 황 | · 상부 도로 포장 상태현황 |

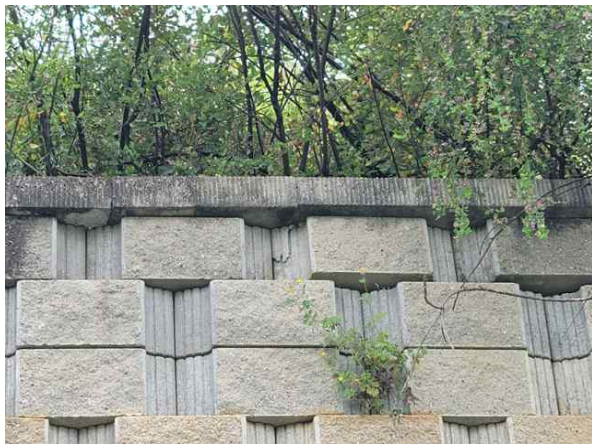
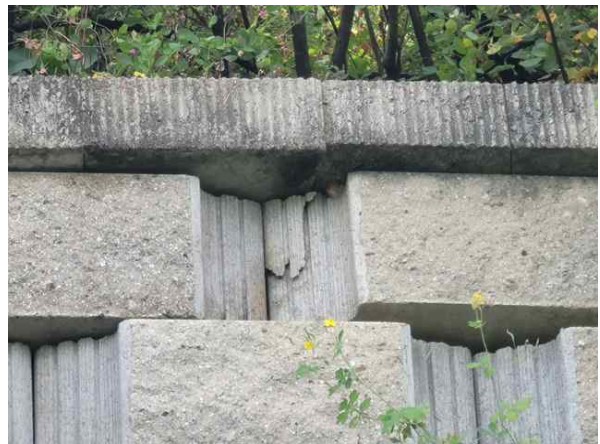
S5 블록 파손(1EA)

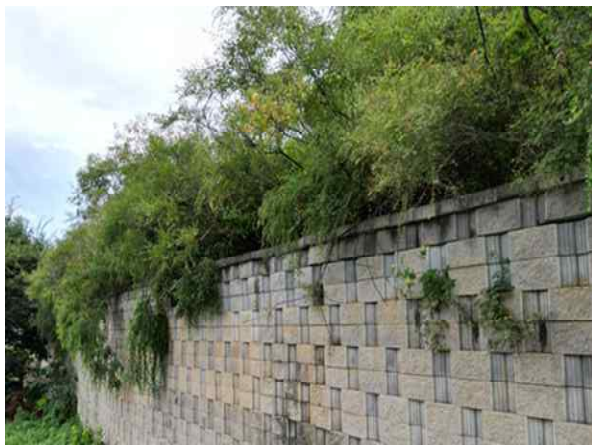
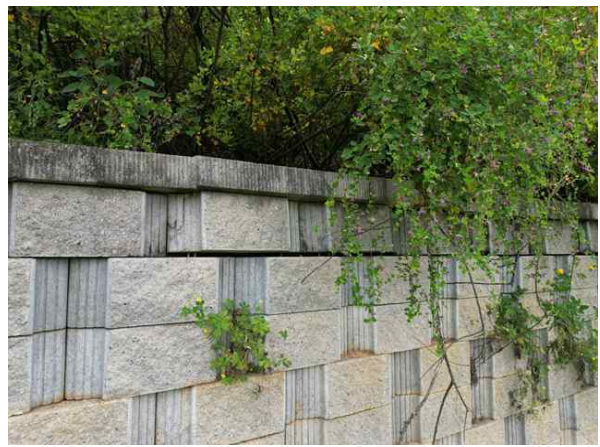
S1~6 블록 기울음(L=120.00m)

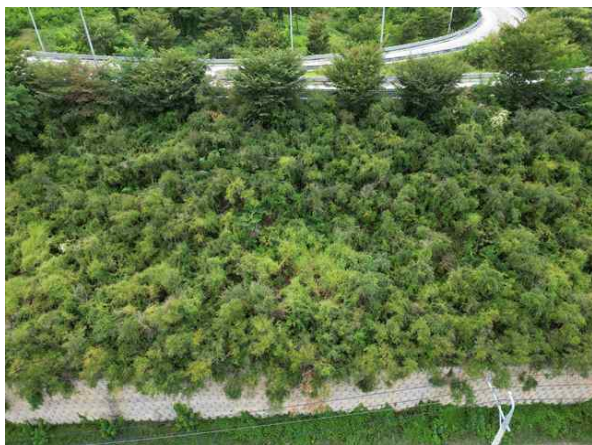
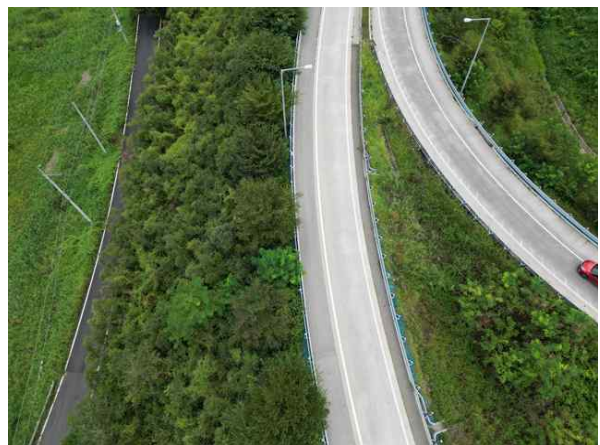
주변영향인자(성토부, 상부 JCT포장) 상태현황

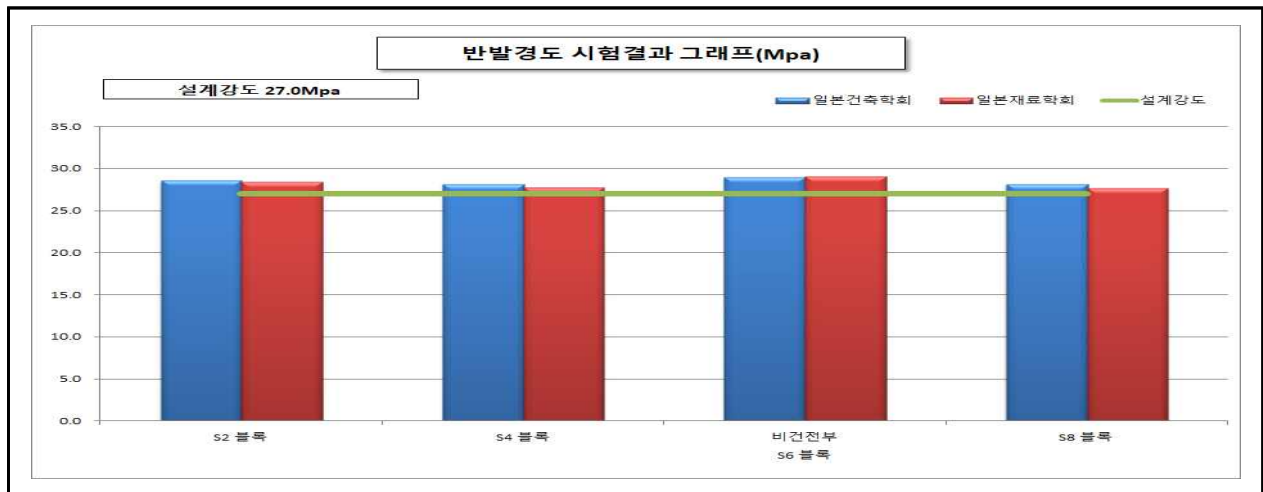
【그림 72.7】 반발경도시험 측정결과

- 반발경도법에 의한 압축강도 측정결과 28.1~28.9MPa로 측정되었으며, 설계기준압축강도(27.0 MPa)를 100%이상 상회하는 것으로 검토되었고, 전개소에서 설계기준강도를 상회하므로 콘크리트의 내구성능이 양호한 상태인 것으로 판단된다. 따라서, 콘크리트 강도는 공용년수 경과에 따른 강도저하가 없는 것으로 조사되었다.
