## 제73장 패널식 옹벽 07

## 73.1. 시설물 개요

본 시설물은 대구광역시 군위군 효령면 화계리(상주영천고속도로 49.152~49.320km)에 위치한 2종 시설물로서 연장 173.0m, 지면노출높이 12.0m의 패널식 보강토 옹벽이다.

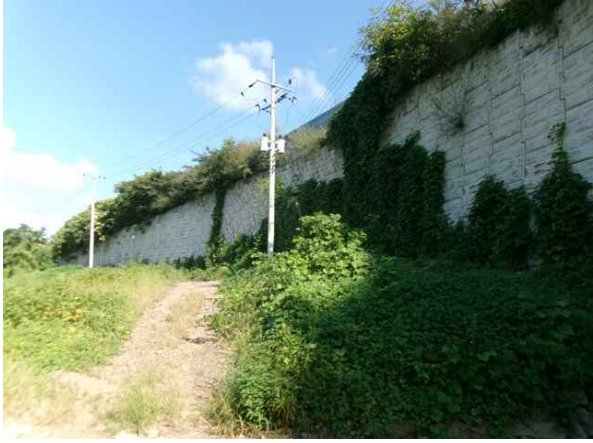
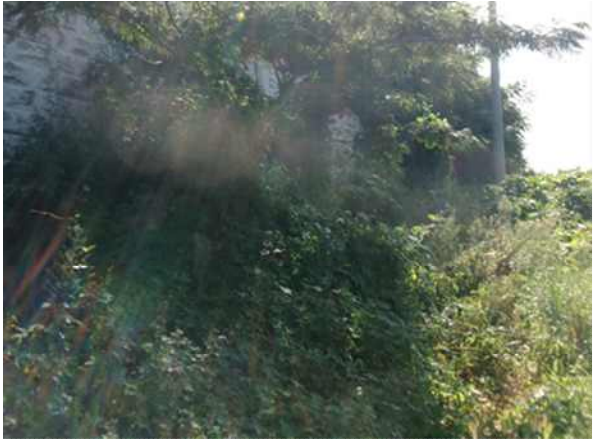
- 지반, 기초부에 대한 현장조사 결과, 침하, 활동, 전도 등 구조적인 손상결함 및 세굴이 없는 양호한 상태로 조사되었다.

| 현 황 | · 상태양호 | 현 황 | · 상태양호 |
| 원 인 | · - | 원 인 | · - |

- 지반, 기초부에 대한 현장조사 결과, 점검 당시에 침하, 활동, 전도 등 구조적인 손상결함 및 세굴이 없는 양호한 상태로 신규 손상 등은 조사되지 않았으나 주기적인 점검을 통하여 지반, 기초부의 손상발생 여부 확인 등의 유지관리가 필요할 것으로 사료된다.

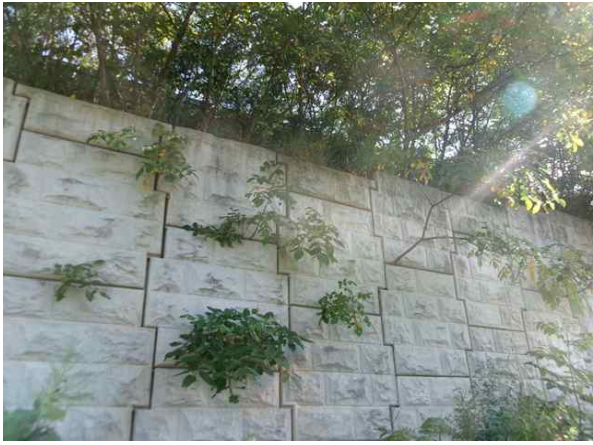
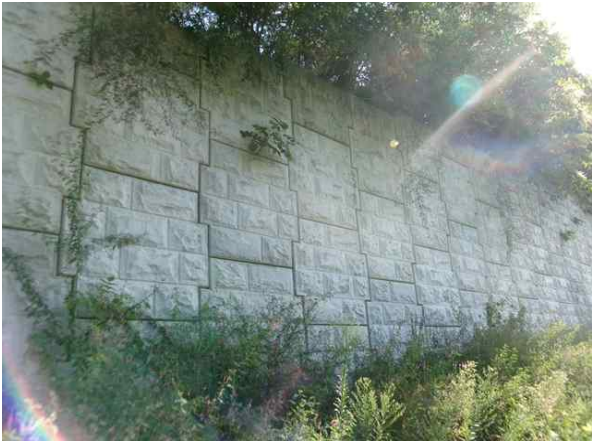
- 전면부에 대한 현장조사 결과, 전면부에서 판넬 파손, 배부름 등의 손상은 조사되지 않았으나 S2~4구간에 식생이 조사되었다.

| 현 황 | · S2~4 식생 | 현 황 | · S2~4 식생 |
| 원 인 | · 공용기간 증가 등 | 원 인 | · 공용기간 증가 등 |

- 전면부에서 조사된 식생의 경우 공용기간 증가로 인한 손상으로 점검당시 소형의 수목이 발생한 것으로 조사되었다. 이외 구조적인 손상결함 또한 발생하지 않은 것으로 확인되었으나 발생한 식생에 대하여 추후 구조물의 하중부담방지 및 안전성을 확보하기 위한 정비 등의 조치가 필요하다. 또한 용벽 상부 및 전면에 전체적으로 과도한 식생이 산재하여 원활한 유지관리 및 점검을 위한 정비가 필요하다.

| 대 책 | · 정비 | 대 책 | · 정비 |

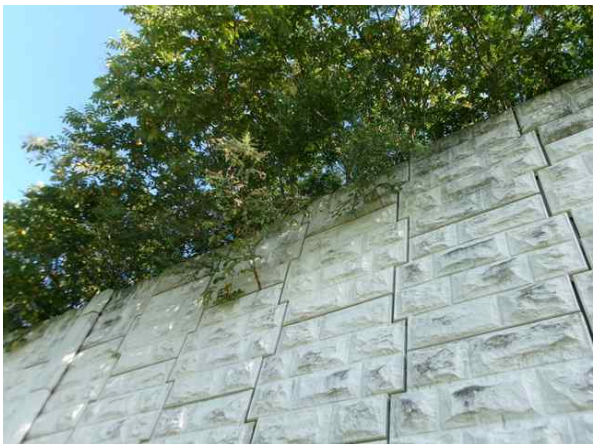
| 현 황 | · S2~4 식생 | 현 황 | · 상태양호 |
| 원 인 | · 공용기간 증가 등 | 원 인 | · - |

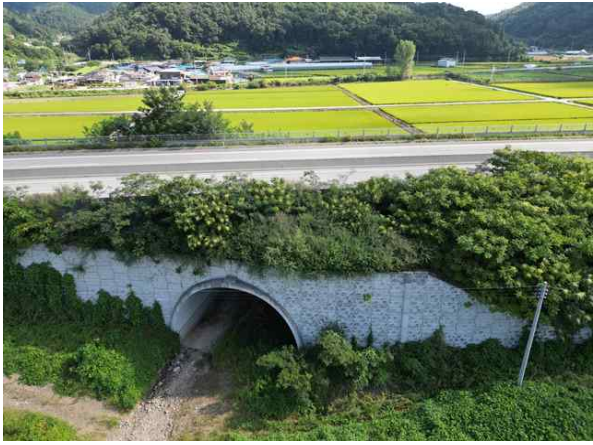
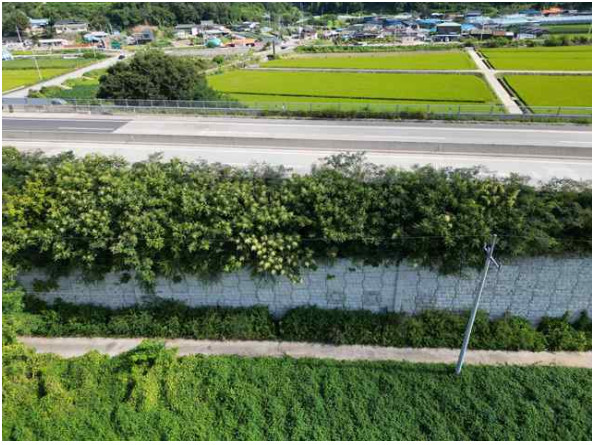
| 현 황 | · 상부 성토부 상태양호 | 현 황 | · 상부 성토부 상태양호 |
| 원 인 | · - | 원 인 | · - |

| 대 책 | · - | 대 책 | · - |

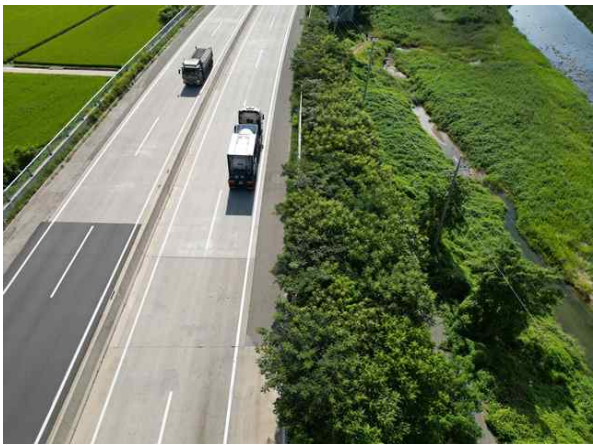
| 현 황 | · 상부 도로 포장 상태현황 | 현 황 | · 하부 배수로 상태양호 |
| 원 인 | · - | 원 인 | · - |

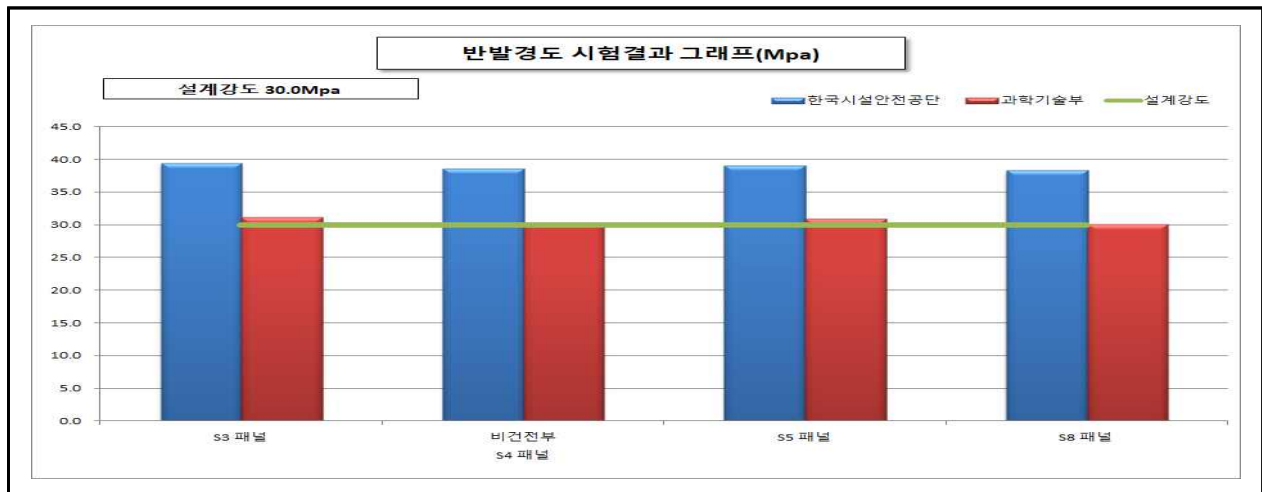
【그림 73.7】 반발경도시험 측정결과

- 반발경도법에 의한 압축강도 측정결과 38.3~39.3MPa로 측정되었으며, 설계기준압축강도(30.0 MPa)를 100%이상 상회하는 것으로 검토되었고, 전개소에서 설계기준강도를 상회하므로 콘크리트의 내구성능이 양호한 상태인 것으로 판단된다. 따라서, 콘크리트 강도는 공용년수 경과에 따른 강도저하가 없는 것으로 조사되었다.

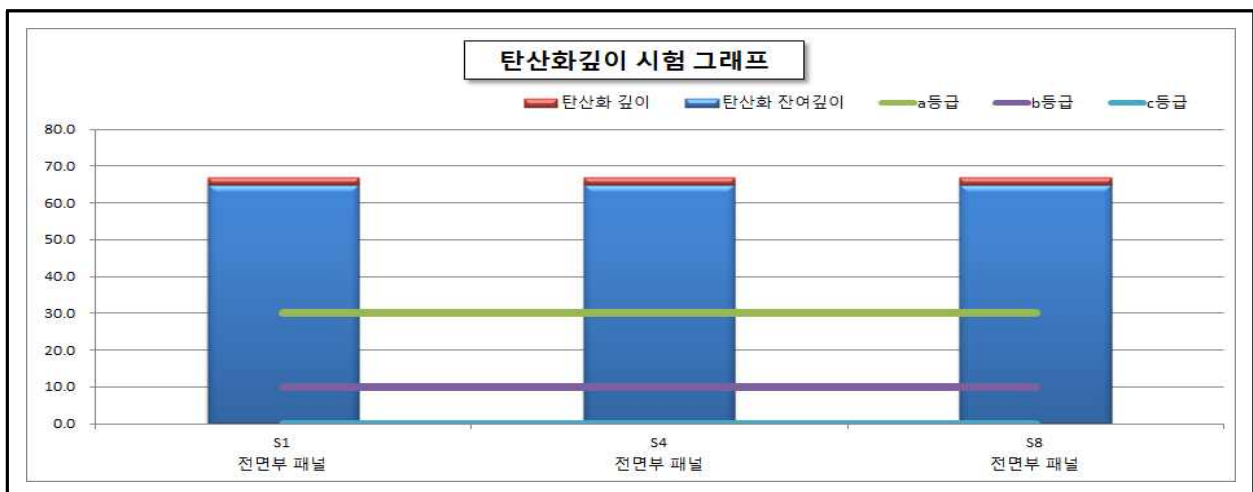
【그림 73.8】 탄산화 깊이 측정결과

- 금회 점검에서 탄산화시험은 총 3개소 시험을 실시하였으며 분석 결과, 전개소 모두“탄산화에 의한 부식발생 우려 없음”인 ‘a’등급으로 평가되었고 100년 이상의 잔존수명을 확보하여 공용상의 문제는 없을 것으로 판단된다.

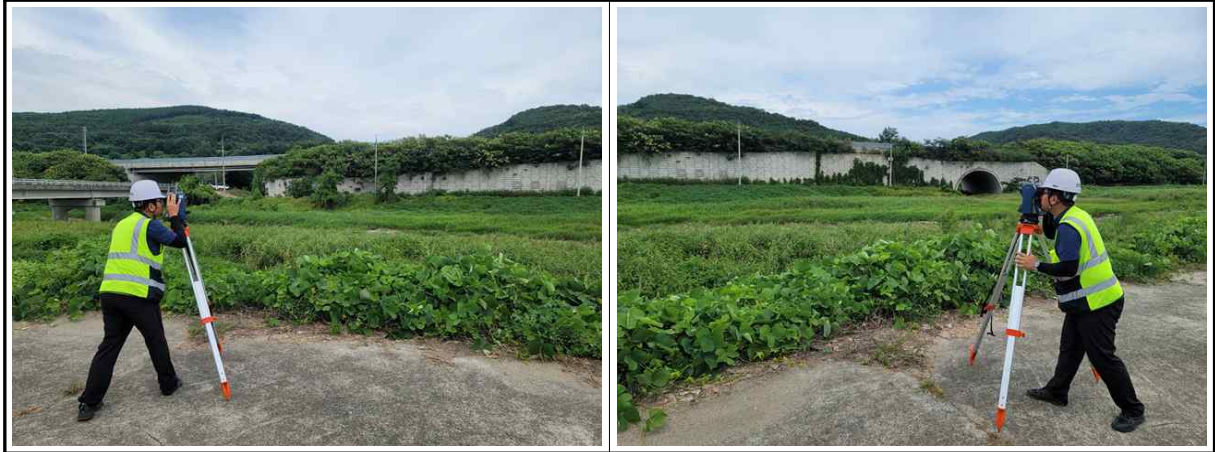
설계도서 및 초기점검과 비교하여 검토한 결과, 측량결과 값에 미소한 차이가 확인되었으며, 이는 측량기기 오차, 측량기기 사용 종류 및 측정위치의 차이와 측량시 발생할 수 있는 오차내로서, 검토한 결과 침하, 전도, 활동에 의한 문제는 없는 것으로 검토되었고, 전회 점검과의 비교값 또한 측정 위치에 의한 차이는 있지만 사용성에 영향을 미칠만한 차이는 아닌 것으로 확인되었다.
