## 제74장 패널식 옹벽 08

## 74.1. 시설물 개요

본 시설물은 대구광역시 군위군 효령면 화계리(상주영천고속도로 49.160~50.151km)에 위치한 2종 시설물로서 연장 977.0m, 지면노출높이 9.1m의 패널식 보강토 옹벽이다.

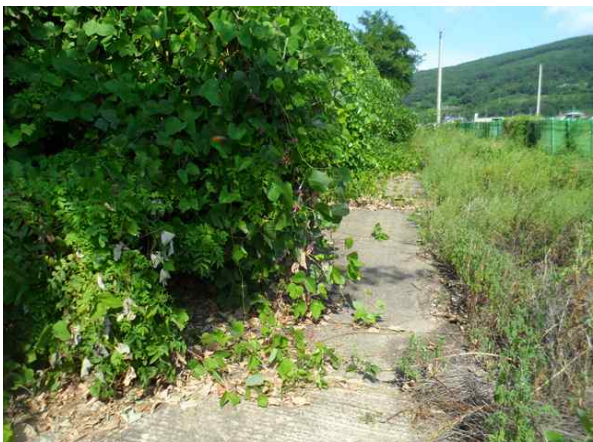
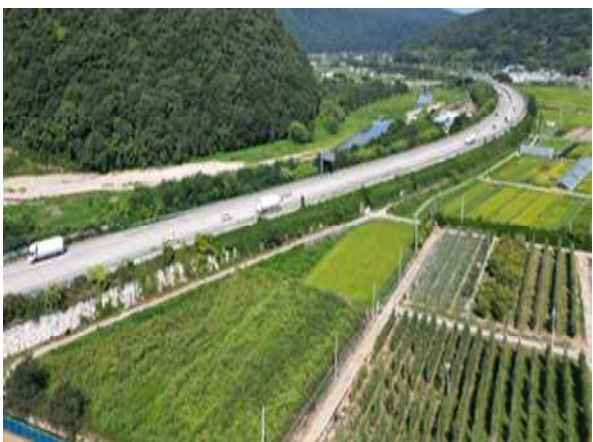
| 현 황 | · 상태양호 | 현 황 | · 상태양호 |
| 원 인 | · - | 원 인 | · - |

- 지반, 기초부에 대한 현장조사 결과, 침하, 활동, 전도 등 구조적인 손상결함 및 세굴이 없는 양호한 상태로 신규 손상 등은 조사되지 않았으나 주기적인 점검을 통하여 지반, 기초부의 손상발생 여부 확인 등의 유지관리가 필요할 것으로 사료된다.

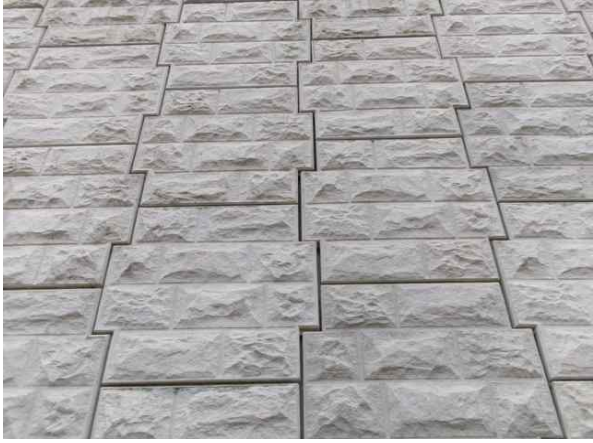
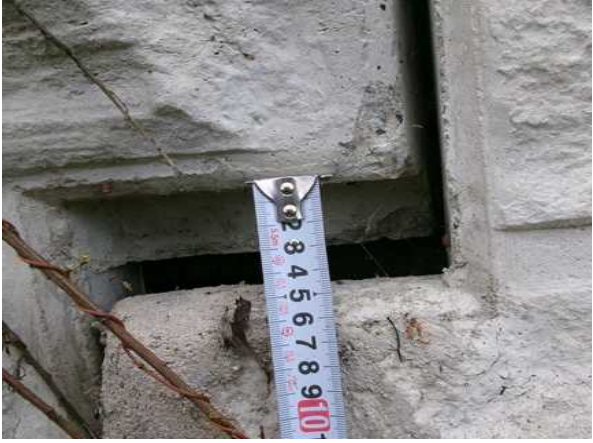
| 현 황 | · S37 이격(L=5.0m) | 현 황 | · S37 이격(L=5.0m) |
| 원 인 | · 시공미흡 | 원 인 | · 시공미흡 |

- 전면부에서 조사된 이격의 경우 시공미흡으로 인한 손상으로 유추되며, 금회 점검기간 중 구조물 사용성에 영향을 주는 구조적인 손상은 아닌 것으로 판단되며, 이에 주기적인 점검을 통한 손상의 증가 및 확대 등에 대해 확인, 조치를 실시하는 유지관리가 필요하고 사료되고, 상부 성토부 및 전면부에 과도한 식생이 산재하여, 추후 원활한 점검 및 옹벽은 안전성을 위한 정비 등의 조치가 필요하다.

| 대 책 | · 주의관찰 | 대 책 | · 주의관찰 |

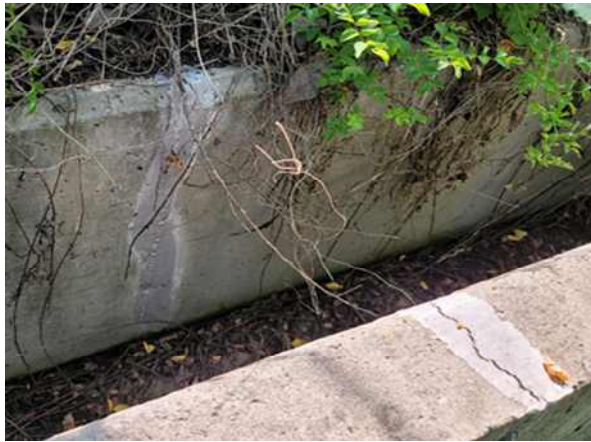
| 현 황 | · S2 배수로 균열 |
| 원 인 | · 건조수축, 공용기간 증가 등 |

- 주변영향인자에서 조사된 배수로 균열의 경우 건조수축, 거푸집 조기탈거, 온도변화 등에 의한 손상으로 판단되며, 상부 배수로 설치부 및 성토부에 과도한 식생이 산재하여, 추후 원활한 점검을 위한 정비 등의 조치가 필요하고, 상부 성토부, 도로 포장부에 성토부 내의 침식, 유실 등의 손상이 없는 상태로 전반적으로 양호한 상태를 유지하고 있는 것으로 조사되었다. 이에 발생한 손상에 대하여 주입보수 등의 보수를 실시하고 주기적인 점검을 통하여 전면부의 손상발생 여부 확인 등의 유지관리가 필요할 것으로 사료된다.

| 대 책 | · 주입보수 |

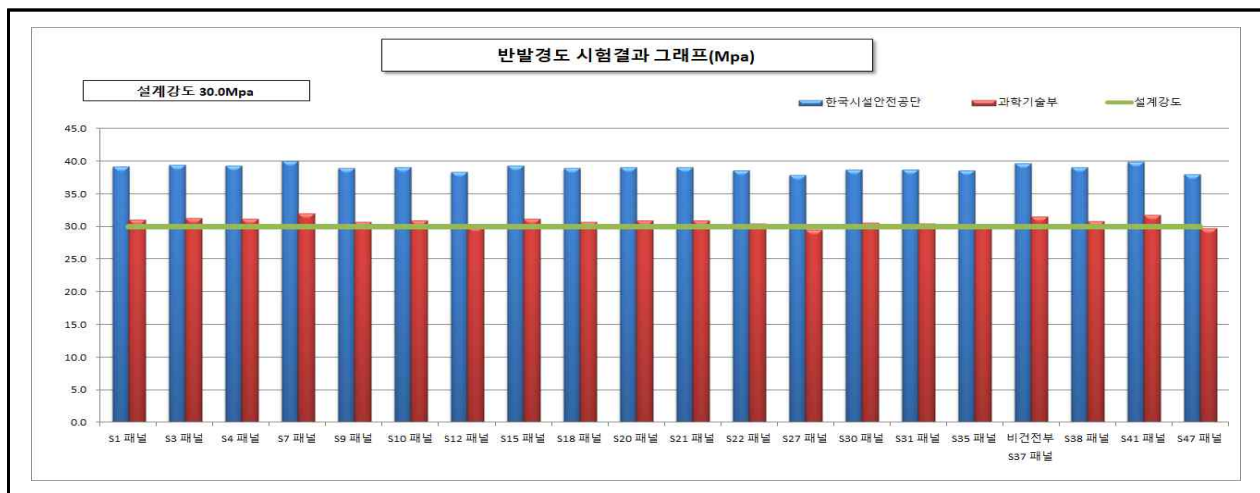
【그림 74.7】 【그림 1.4.2】반발경도시험 측정결과

- 반발경도법에 의한 압축강도 측정결과 37.9~40.0MPa로 측정되었으며, 설계기준압축강도(30.0 MPa)를 100%이상 상회하는 것으로 검토되었고, 전개소에서 설계기준강도를 상회하므로 콘크리트의 내구성능이 양호한 상태인 것으로 판단된다. 따라서, 콘크리트 강도는 공용년수 경과에 따른 강도저하가 없는 것으로 조사되었다.

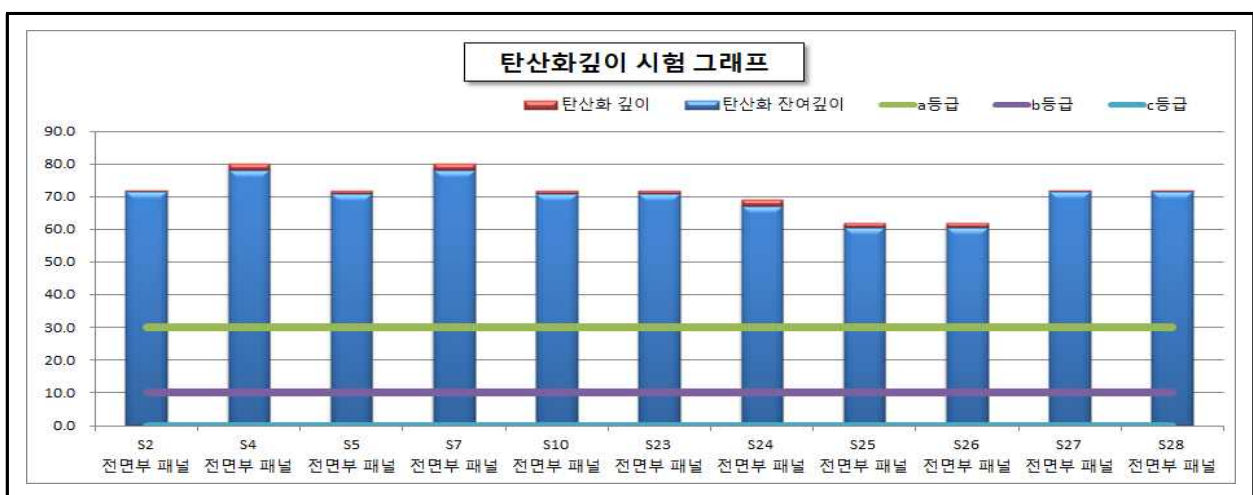
【그림 74.8】 탄산화 깊이 측정결과

- 금회 점검에서 탄산화시험은 총 11개소 시험을 실시하였으며 분석 결과, 전개소 모두 "탄산화에 의한 부식발생 우려 없음"인 'a'등급으로 평가되었고 100년 이상의 잔존수명을 확보하여 공용상의 문제는 없을 것으로 판단된다.

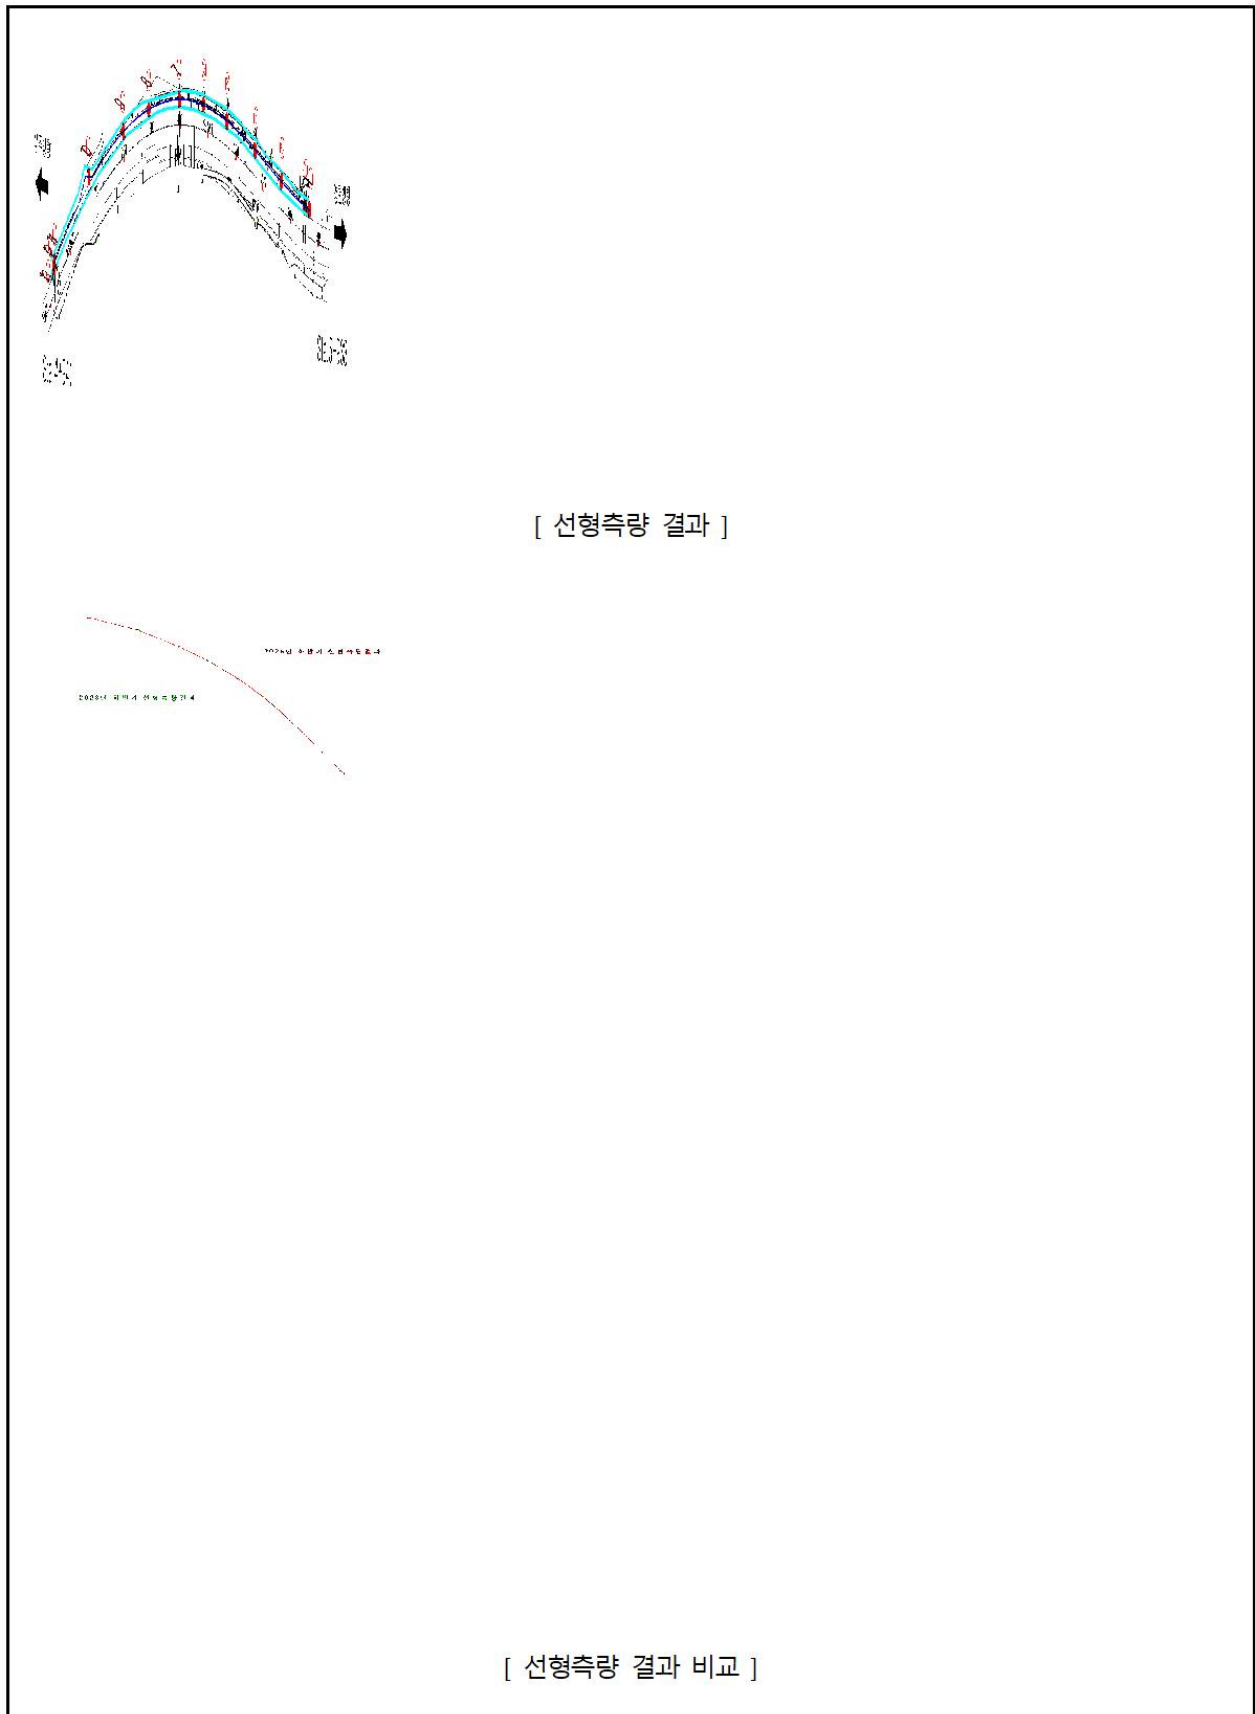
【그림 74.9】 선형측량 결과 및 비교

설계도서 및 초기점검과 비교하여 검토한 결과, 측량결과 값에 미소한 차이가 확인되었으며, 이는 측량기기 오차, 측량기기 사용 종류 및 측정위치의 차이와 측량시 발생할 수 있는 오차내로서, 검토한 결과 침하, 전도, 활동에 의한 문제는 없는 것으로 검토되었고, 전회 점검과의 비교값 또한 측정 위치에 의한 차이는 있지만 사용성에 영향을 미칠만한 차이는 아닌 것으로 확인되었다.
