- 75.1 대상 시설물 현황
- 75.2 자료수집 및 분석
- 75.3 현장조사
- 75.4 콘크리트 재료시험 조사
- 75.5 안전성능 평가
- 75.6 내구성능 평가
- 75.7 종합평가
- 75.8 유지관리 전략 제안
- 75.9 종합결론

상주-영천6공구(STA.6+978.5~STA.7+160.0)  
Design Date: Rev. 10, 2017, 2018

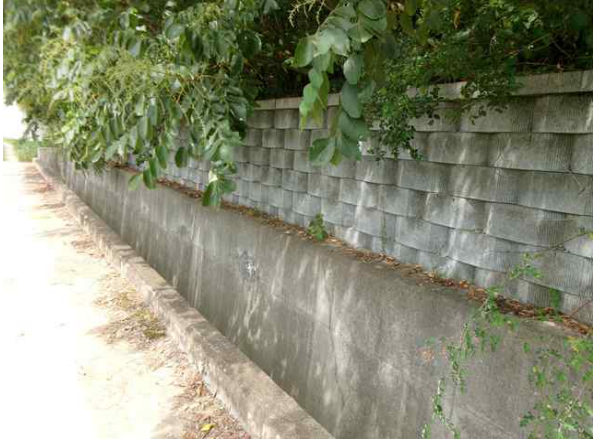
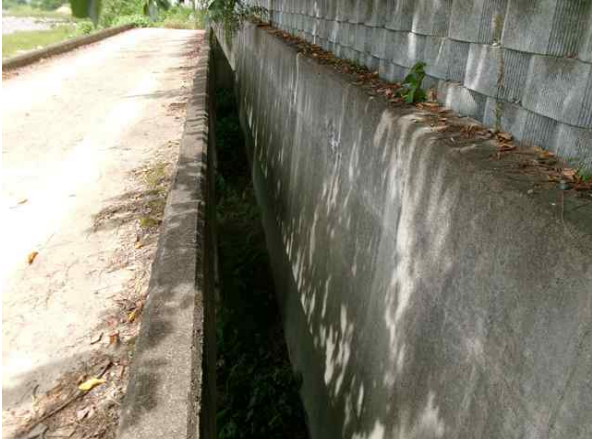
| 현 황 | · 하부 배수로 상태현황 | 현 황 | · 하부 배수로 상태현황 |
| 원 인 | · - | 원 인 | · - |

| 대 책 | · - | 대 책 | · - |

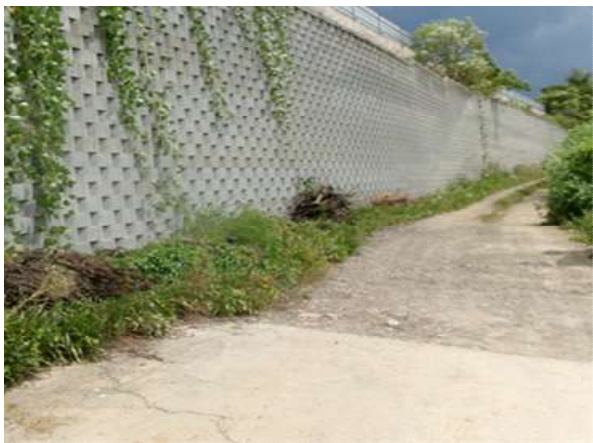
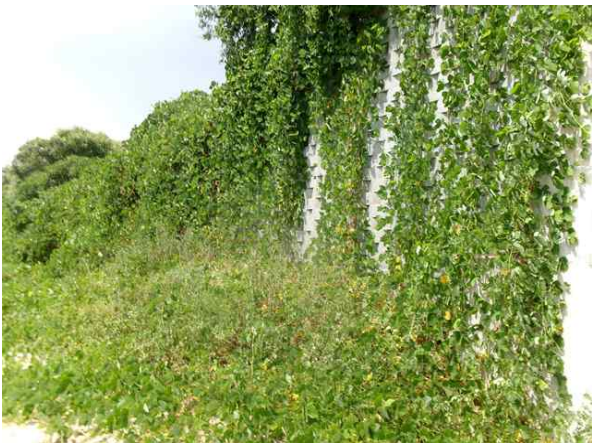
| 현 황 | · 하부 도로 상태현황 | 현 황 | · 하부 도로 상태현황 |
| 원 인 | · - | 원 인 | · - |

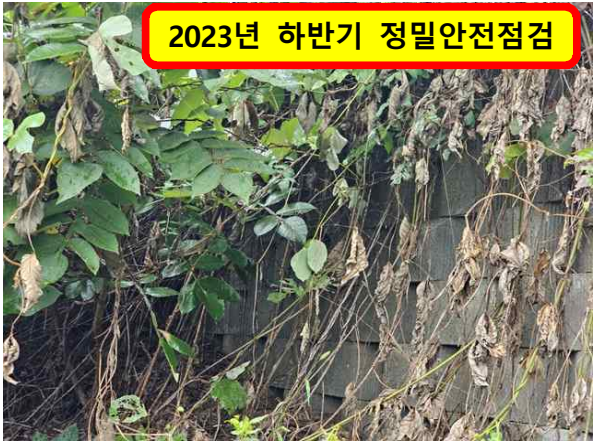
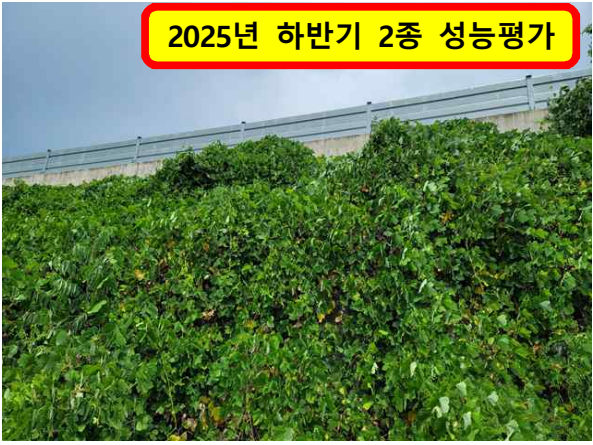
| 현 황 | · S1 블록 밀림(3EA) | 현 황 | · S1 블록 밀림(3EA) |
| 원 인 | · 시공미흡 | 원 인 | · 시공미흡 |

- 전면부에서 조사된 블록 밀림, 균열의 경우 시공미흡, 마감미흡, 공용기간 증가 등으로 인한 손상으로 블록 밀림의 경우 옹벽 최상단에 경미하게 발생하여 구조적인 손상결함은 아닌 것으로 판단된다. 이에 주기적인 점검을 통한 손상의 진전여부를 확인하는 유지관리가 필요하다. 또한 상부 성토부 및 전면부에 과도한 식생이 산재하여 원활한 점검 및 유지관리를 위한 정비 등의 조치가 필요하다.

| 대 책 | · 주의관찰 | 대 책 | · 주의관찰 |

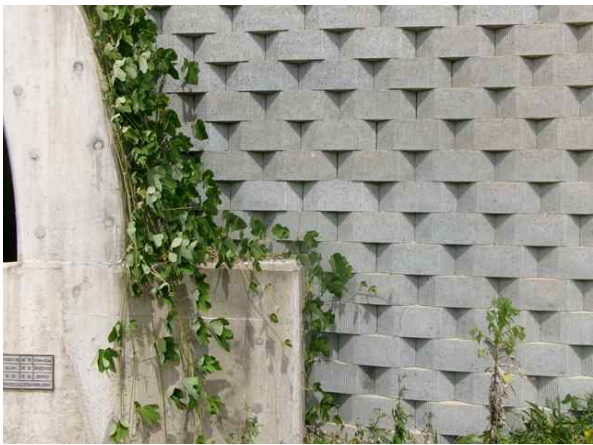
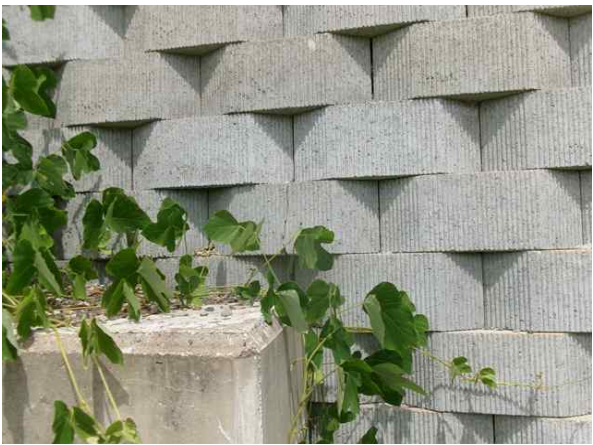
| 현 황 | · S3 블록 균열(1EA) | 현 황 | · S3 블록 균열(1EA) |
| 원 인 | · 공용기간 증가 등 | 원 인 | · 공용기간 증가 등 |

| 대 책 | · 주의관찰 | 대 책 | · 주의관찰 |

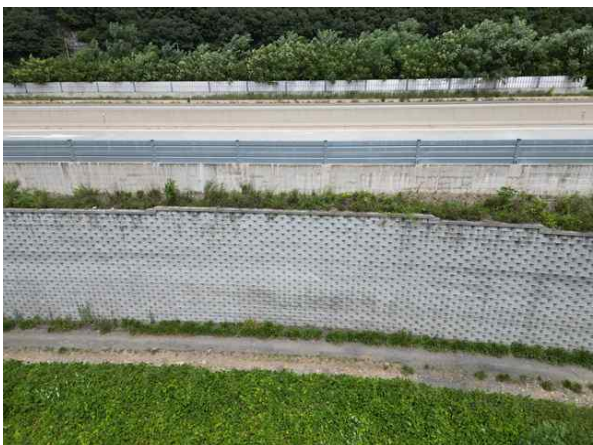
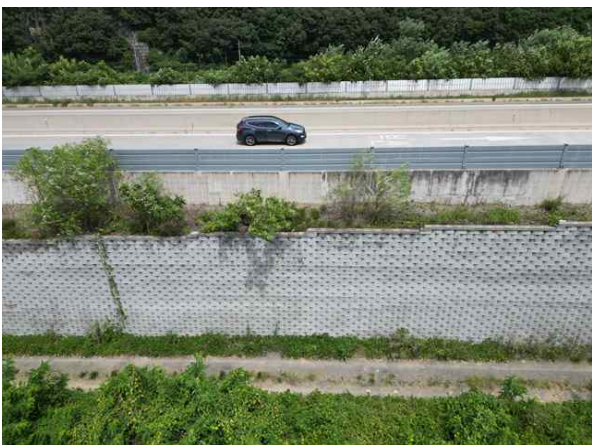
| 현 황 | · 상태양호 | 현 황 | · 상태양호 |

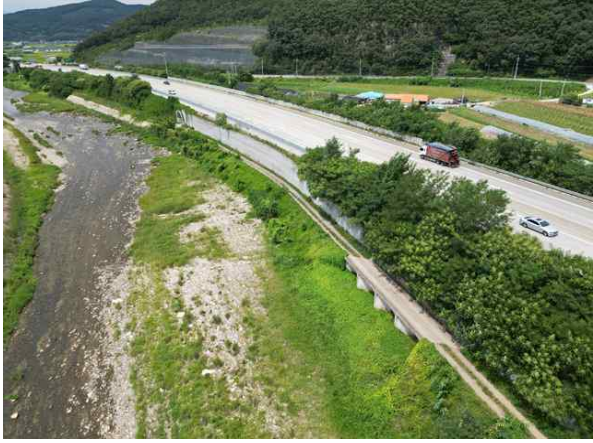
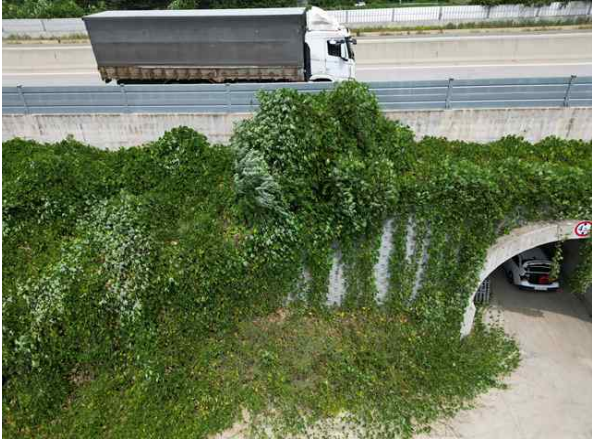
| 현 황 | · 상부 성토부 상태현황 | 현 황 | · 상부 성토부 상태현황 |

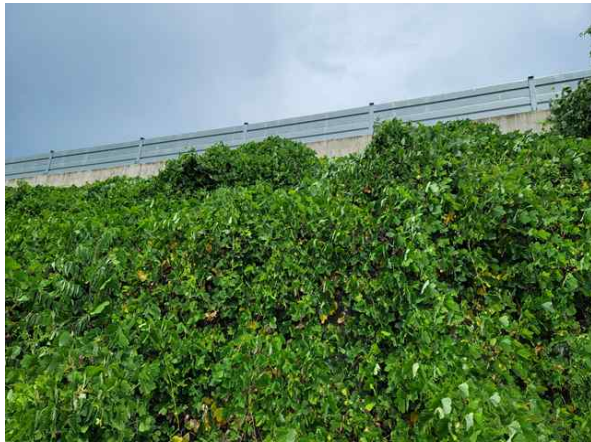
S1 블록 밀림(3EA)

| 구분 | 유해·위험요인 | 점검결과 | 내용 | 보수방안 | 비고 |
|---|---|---|---|---|---|
| 1 | 절토사면·응벽 표면 손상 | <input checked="" type="checkbox"/> 유, <input type="checkbox"/> 무 | 블록 밀림, 균열 | 주의관찰 | |

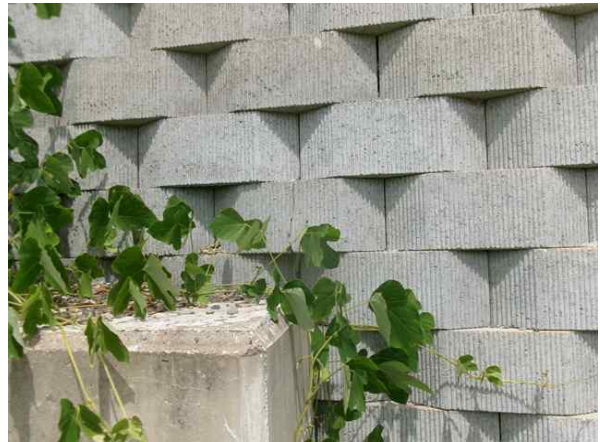
S3 블록 균열(1EA)

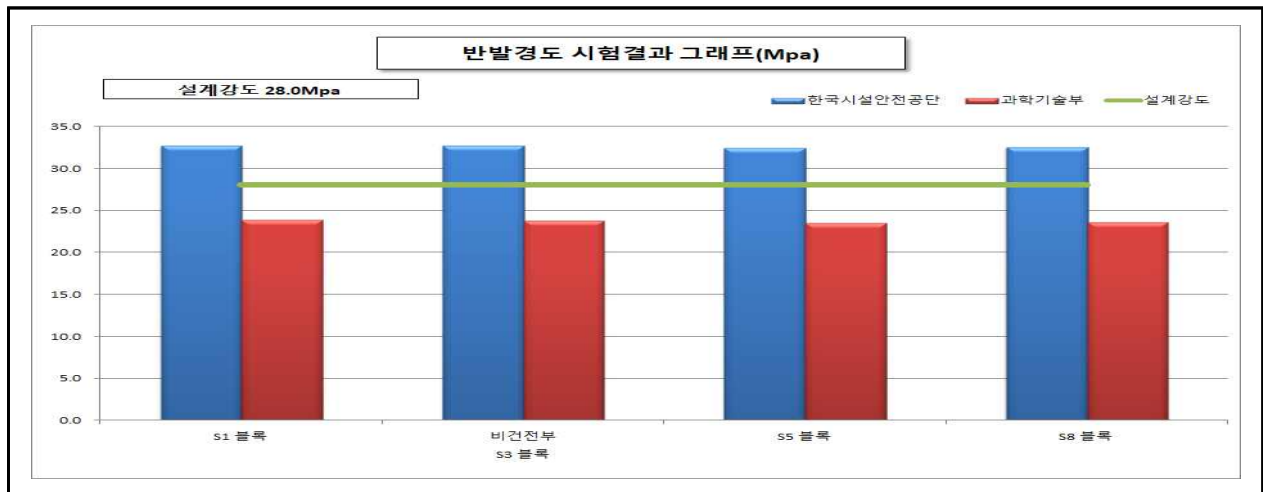
【그림 75.8】 반발경도시험 측정결과

- 반발경도법에 의한 압축강도 측정결과 30.1~32.7MPa로 측정되었으며, 설계기준압축강도(28.0 MPa)를 100%이상 상회하는 것으로 검토되었고, 전개소에서 설계기준강도를 상회하므로 콘크리트의 내구성능이 양호한 상태인 것으로 판단된다. 따라서, 콘크리트 강도는 공용년수 경과에 따른 강도저하가 없는 것으로 조사되었다.
