- 76.1 대상 시설물 현황
- 76.2 자료수집 및 분석
- 76.3 현장조사
- 76.4 콘크리트 재료시험 조사
- 76.5 안전성능 평가
- 76.6 내구성능 평가
- 76.7 종합평가
- 76.8 유지관리 전략 제안
- 76.9 종합결론

고속국도 301호선  
상주~영천 고속도로 민간투자사업  
제 6 공구 : 요령 ~ 부계

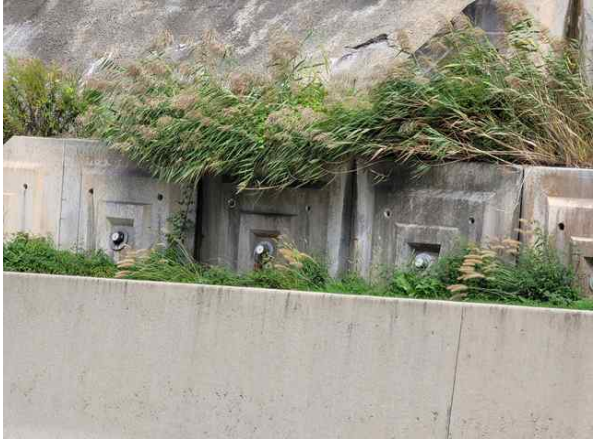
| 현 황 | · S1 앵커캡 누수흔적(누수) (1EA) | 현 황 | · S1 판넬 누수 및 박락(0.2x1.5) |
| 원 인 | · 지표수 침투, 지하수위 상승으로 인한 누수 | 원 인 | · 지표수 침투, 지하수위 상승으로 인한 누수 |

| 대 책 | · 주의관찰 | 대 책 | · 단면보수 |

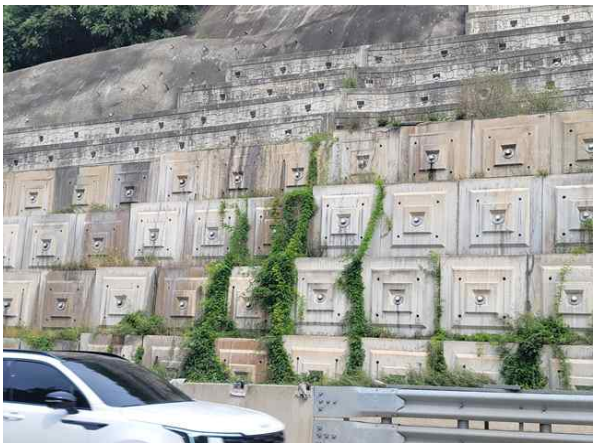
| 현 황 | · S2 식생(1.0x8.0 x3EA) | 현 황 | · S2 판넬 균열부백태(0.5x0.3) |
| 원 인 | · 공용기간 증가, 지하수위 상승으로 인한 누수 | 원 인 | · 공용기간 증가, 손상부 습기흡착 등 |

| 대 책 | · 정비 | 대 책 | · 표면처리 |

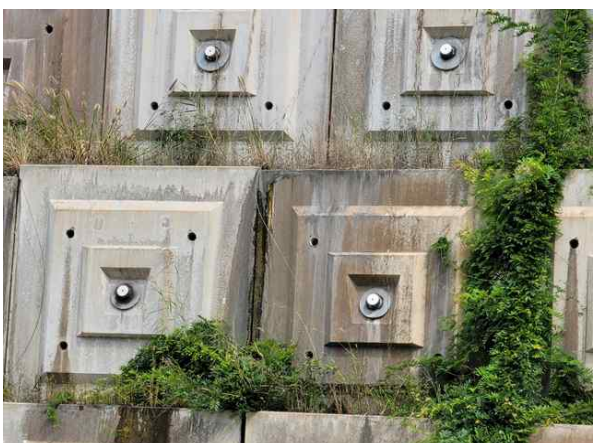
| 현 황 | · S2 판넬 누수 및 박락(0.3x2.0) | 현 황 | · S2 판넬 파손(1.5x0.3) |
| 원 인 | · 지표수 침투, 지하수위 상승으로 인한 누수 | 원 인 | · 절토사면으로 인한 상부하중 등 |

| 대 책 | · 단면보수 | 대 책 | · 주입보수 |

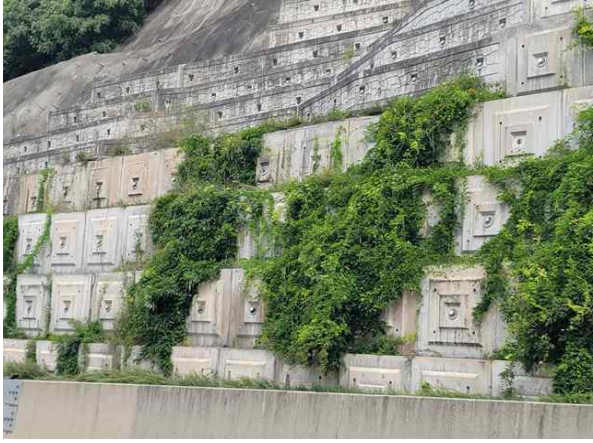
| 현 황 | · S3 식생(11.0x7.0) | 현 황 | · S4 패널 균열부백태(2.0x0.5 x3EA) |
| 원 인 | · 공용기간 증가, 지하수위 상승으로 인한 누수 | 원 인 | · 공용기간 증가, 손상부 습기흡착 등 |

| 대 책 | · 정비 | 대 책 | · 표면처리 |

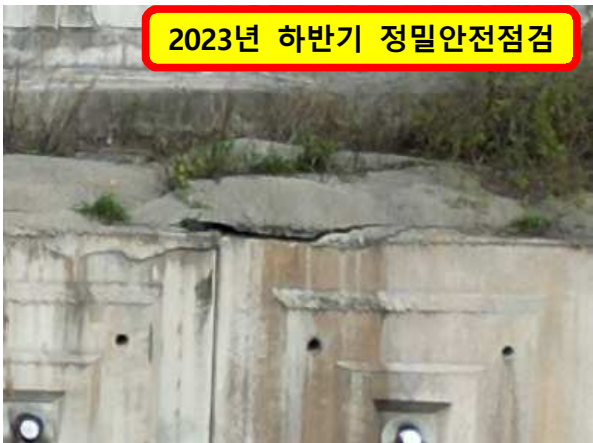
| 현 황 | · S3 패널 파손(1.5x0.3) | 현 황 | · S3 패널 파손(1.5x0.3) |
| 원 인 | · 공용기간 증가, 시공미흡 등 | 원 인 | · 공용기간 증가, 시공미흡 등 |

| 대 책 | · 단면보수 | 대 책 | · 단면보수 |

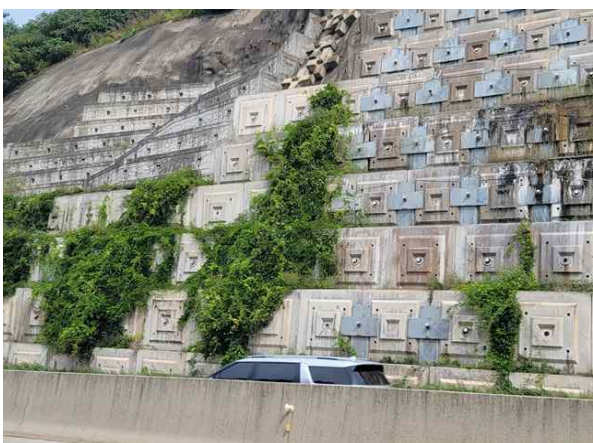
| 현 황 | · S4 식생(2.5x0.3) | 현 황 | · S4 패널 균열부백태(2.0x0.3) |
| 원 인 | · 공용기간 증가, 지하수위 상승으로 인한 누수 | 원 인 | · 공용기간 증가, 손상부 습기흡착 등 |

| 대 책 | · 정비 | 대 책 | · 주입보수 |

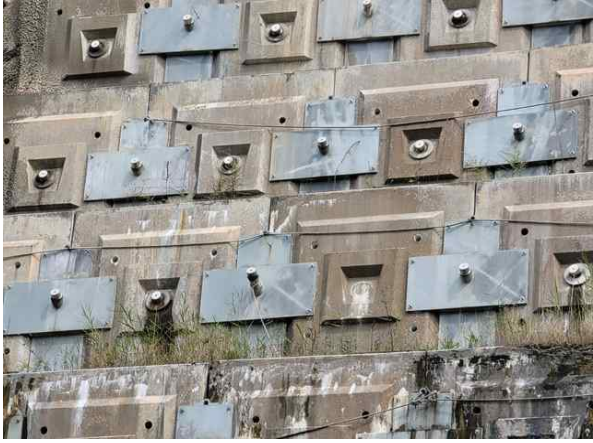
| 현 황 | · S4 망상균열 및 백태(2.0x1.5 x3EA) | 현 황 | · S4 표면열화 및 박리(1.5x1.5 x2EA) |
| 원 인 | · 공용기간 증가, 손상부 습기흡착 등 | 원 인 | · 지하수위 상승으로 인한 누수, 열화 등 |

| 대 책 | · 표면처리 | 대 책 | · 단면보수 |

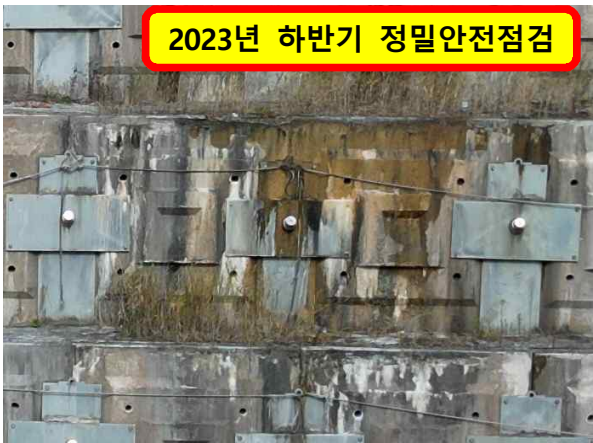
| 현 황 | · S4 백태, 표면오염, 누수흔적 등 | 현 황 | · S4 표면열화 및 박리(2.0x2.0 x4EA) |

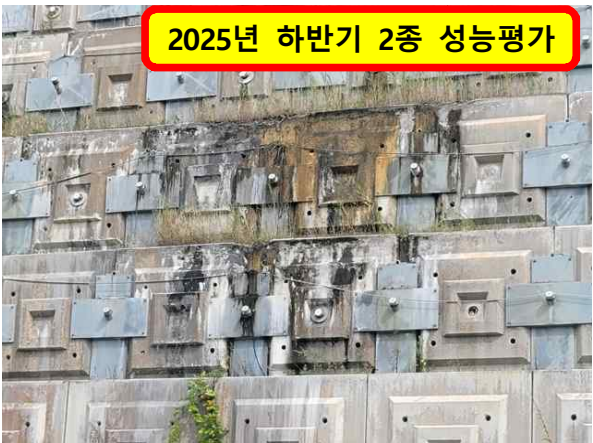
| 원 인 | · - | 원 인 | · 지하수위 상승으로 인한 누수, 열화 등 |

| 대 책 | · - | 대 책 | · 단면보수 |

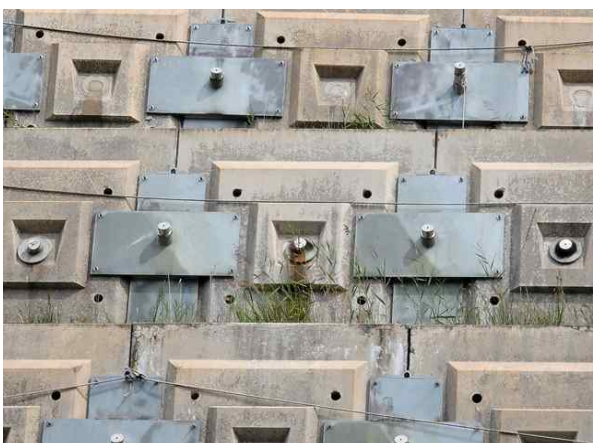
| 현 황 | · S5 앵커캡 누수흔적(누수) (1EA) | 현 황 | · S5 판넬 균열(0.5mm이상) (L=2.0m) |
| 원 인 | · 지표수 침투, 지하수위 상승으로 인한 누수 | 원 인 | · 공용기간 증가, 시공미흡 등 |

| 대 책 | · 주의관찰 | 대 책 | · 주입보수 |

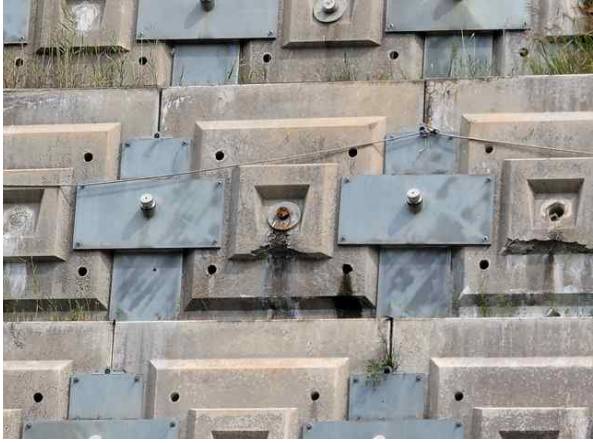
| 현 황 | · S5 표면열화 및 박리(0.5x0.5) | 현 황 | · S5 표면열화 및 박리(1.0x0.3) |
| 원 인 | · 지하수위 상승으로 인한 누수, 열화 등 | 원 인 | · 지하수위 상승으로 인한 누수, 열화 등 |

| 대 책 | · 주입보수 | 대 책 | · 단면보수 |

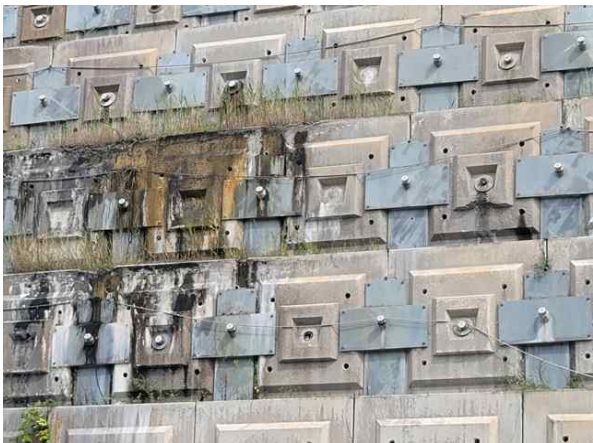
| 현 황 | · S5 표면열화 및 박리(1.5x1.5 x2EA) | 현 황 | · S6 판넬 균열(0.3mm이상) (L=1.5m) |
| 원 인 | · 지하수위 상승으로 인한 누수, 열화 등 | 원 인 | · 절토사면으로 인한 상부하중 등 |

| 대 책 | · 단면보수 | 대 책 | · 주입보수 |

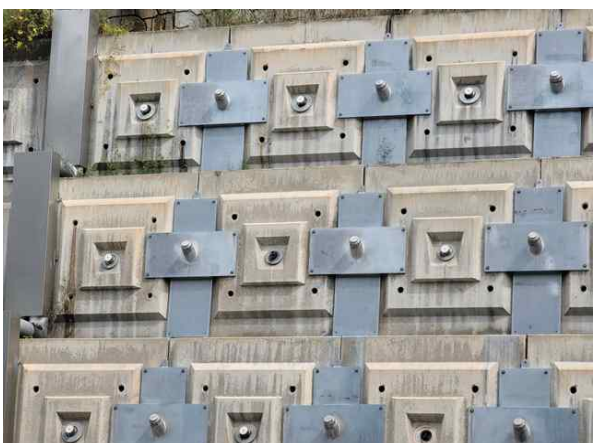
| 현 황 | · S7 앵커캡 탈락(3EA) | 현 황 | · S9 판넬 잡철근노출(0.1x0.1 x2EA) |
| 원 인 | · 절토사면으로 인한 상부하중 등 | 원 인 | · 시공미흡, 열화 등 |

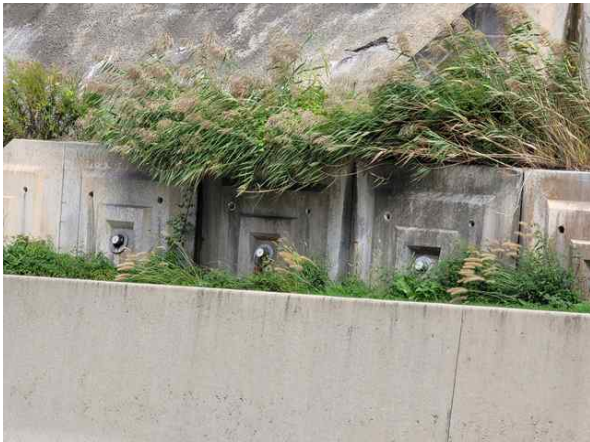
앵커캡 누수흔적(누수)

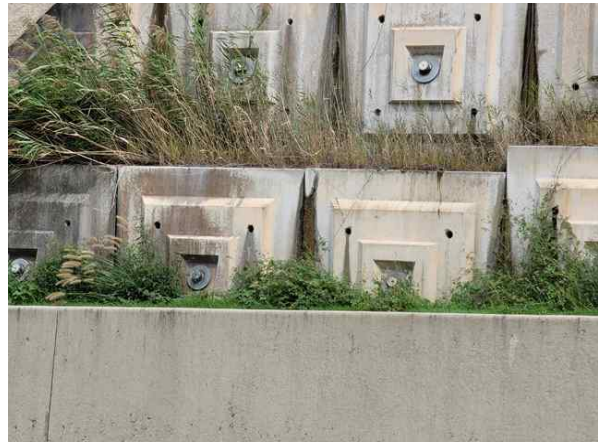
판넬 누수 및 박락

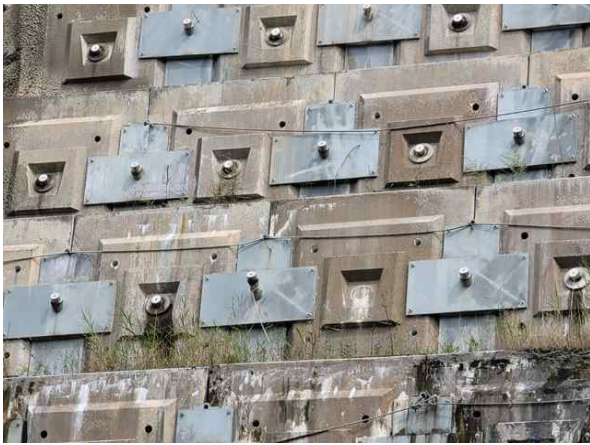
망상균열 및 백태

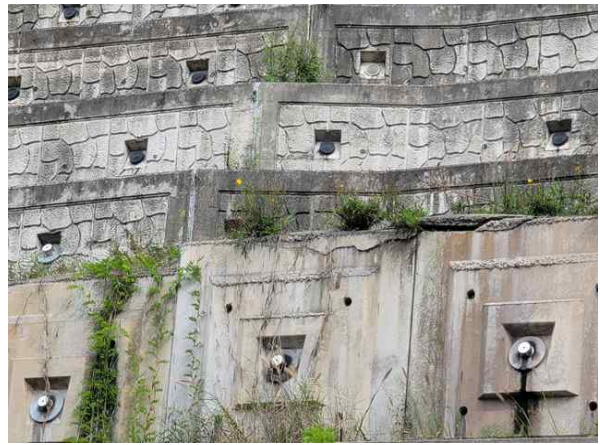
판넬 파손

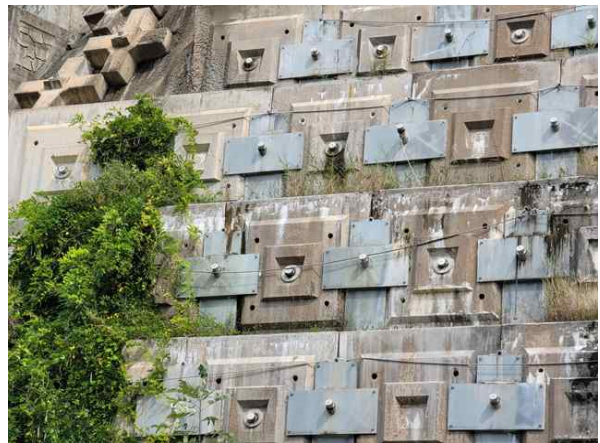
판넬 균열부백태

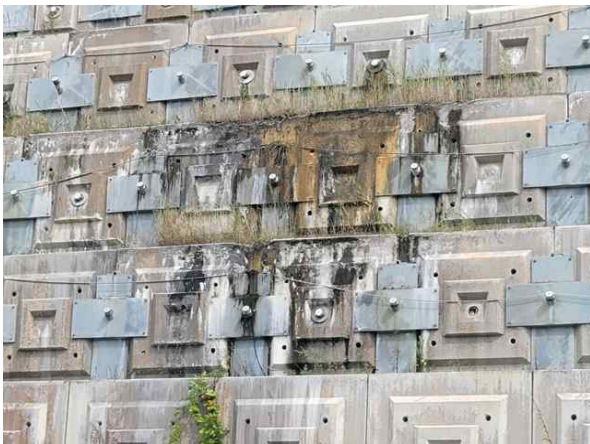
표면열화 및 박리

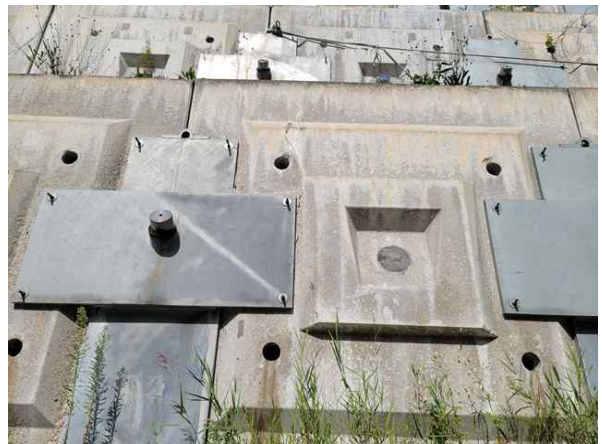
판넬 균열(0.5mm이상)

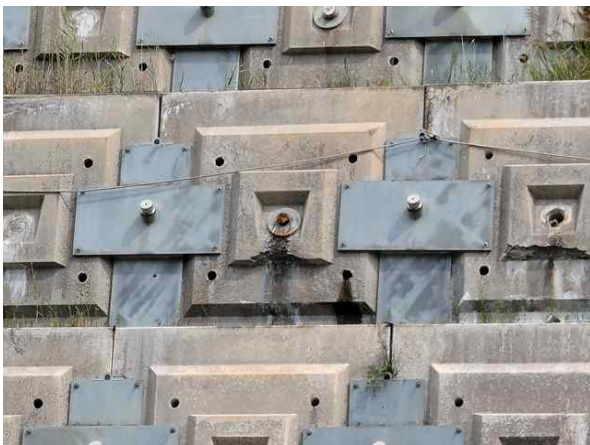
표면열화 및 박리

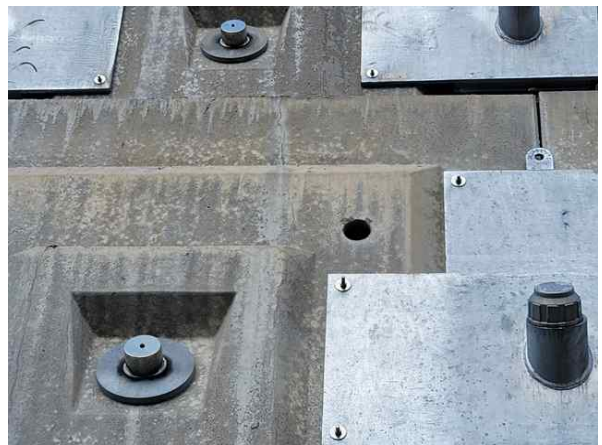
판넬 균열(0.3mm이상)

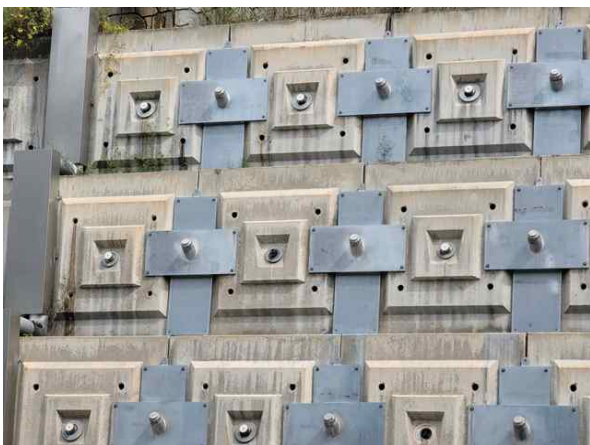
앵커캡 탈락

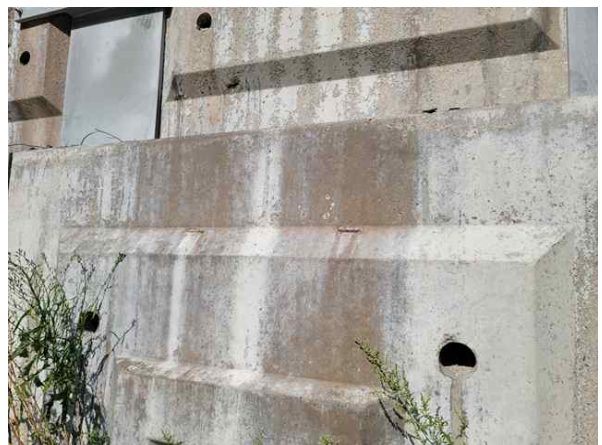
판넬 잡철근노출

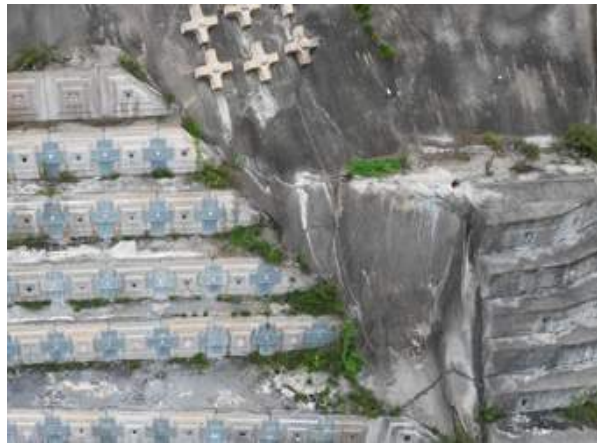
주변영향인자(절토사면부, 배수시설) 숏크리트 파손

- 주변영향인자에 대한 현장조사 결과, 옹벽 상부에 슛크리트 내부 토사유실, 슛크리트 파손이 확인되었고, 이는 절토사면의 지속적인 상부하중에 영향을 받은 것으로 추정되나 2020년~2021년에 절토사면부에서 옹벽에 작용하는 상부하중, 인장재의 스트레스 감소 등을 감소시키기 위한 상부 자연사면의 절토와 평탄화 공사를 실시하여 현재 추가적인 진행성은 확인되지 않은 상태이며, 손상부의 우수유입 및 공용기간 증가 등으로 인한 손상의 진전방지 차원의 단면보수를 실시하는 것이 바람직하다고 판단된다.

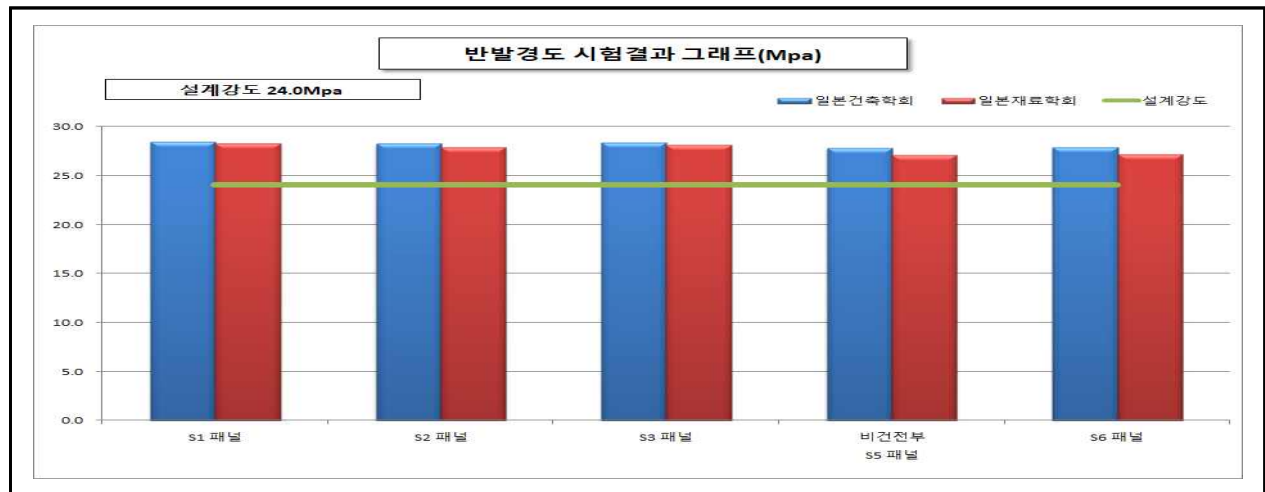
【그림 76.7】 반발경도시험 측정결과

- 반발경도법에 의한 압축강도 측정결과 27.8~28.5MPa로 측정되었으며, 설계기준압축강도(24.0 MPa)를 100%이상 상회하는 것으로 검토되었고, 전개소에서 설계기준강도를 상회하므로 콘크리트의 내구성능이 양호한 상태인 것으로 판단된다. 따라서, 콘크리트 강도는 공용년수 경과에 따른 강도저하가 없는 것으로 조사되었다.

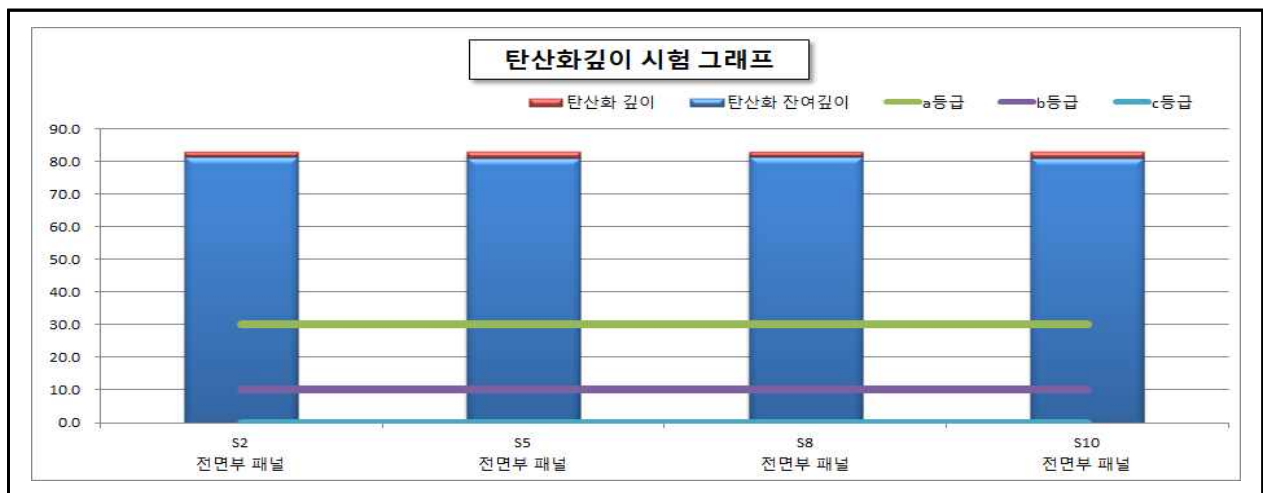
【그림 76.8】 탄산화 깊이 측정결과

- 금회 점검에서 탄산화시험은 총 4개소 시험을 실시하였으며 분석 결과, 전개소 모두“탄산화에 의한 부식발생 우려 없음”인 ‘a’등급으로 평가되었고 100년 이상의 잔존수명을 확보하여 공용상의 문제는 없을 것으로 판단된다.
