## 제77장 패널식 옹벽 11

### 77.1. 시설물 개요

본 시설물은 경상북도 영천시 신녕면 화남리(상주영천고속도로 62.388~62.470km)에 위치한 2종 시설물로서 연장 136.9m, 지면노출높이 7.5m의 패널식 보강토 옹벽이다.

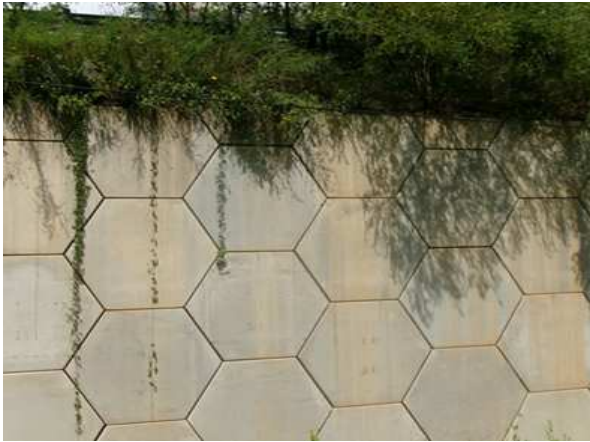
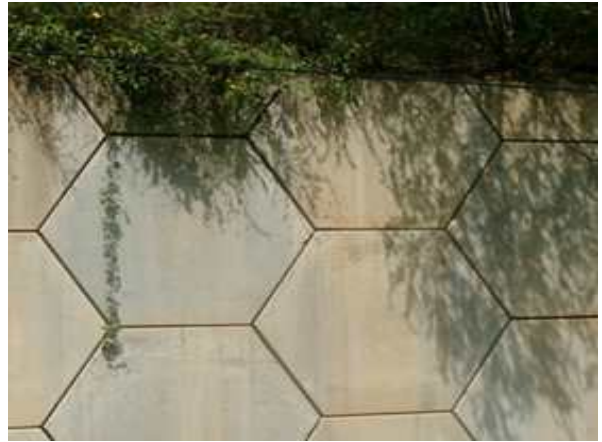
| 현 황 | · S5 패널 파손(0.2x0.1) |
| 원 인 | · 외부 충격 |

| 대 책 | · 주의관찰 |

- 전면부에서 조사된 패널 파손의 경우 외부충격 등에 의한 손상으로 손상의 정도가 경미하여 구조적인 영향을 미치는 손상은 아니다. 이에 즉각적인 보수를 실시하기 보다는 주기적인 점검을 통한 손상의 진전여부를 확인하는 유지관리를 실시하고 손상의 진전시 단면보수 등의 보수를 실시하는 것이 바람직할 것으로 사료된다.
- 조사된 실란트 열화의 경우 공용기간 증가에 의한 열화 손상이며, 실란트 재시공 등 보수를 실시하고 손상의 재발생 여부를 확인하는 유지관리가 필요하다. 또한 용벽 상부 및 전면에 전체적으로 과도한 식생이 산재하여 원활한 유지관리 및 점검을 위한 정비가 필요하다.

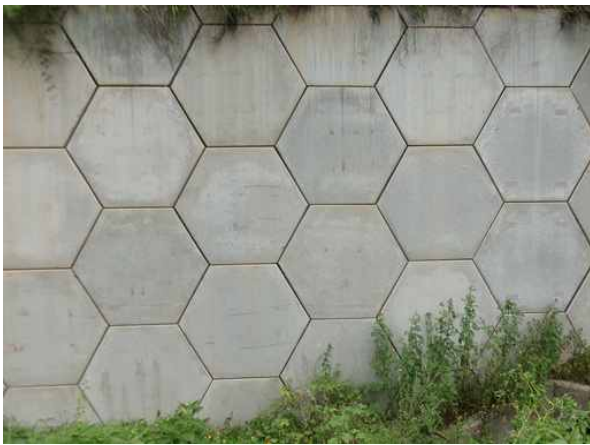
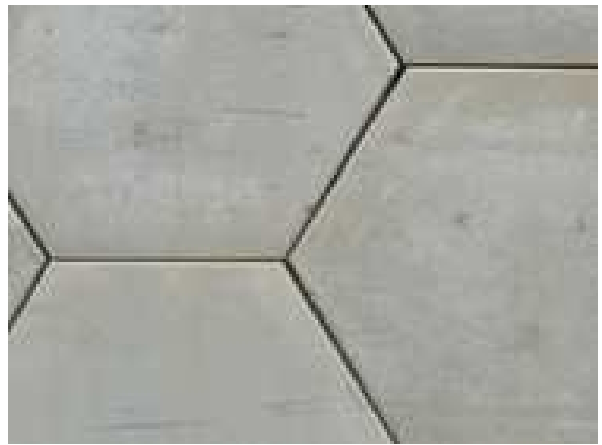
| 현 황 | · S6 패널 파손(0.1x0.1) |
| 원 인 | · 외부 충격 |

| 대 책 | · 주의관찰 |

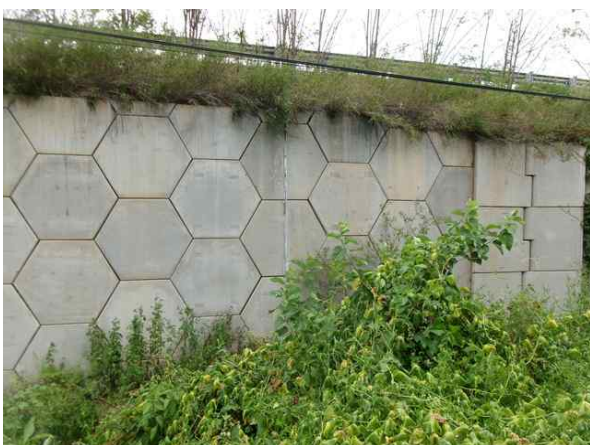
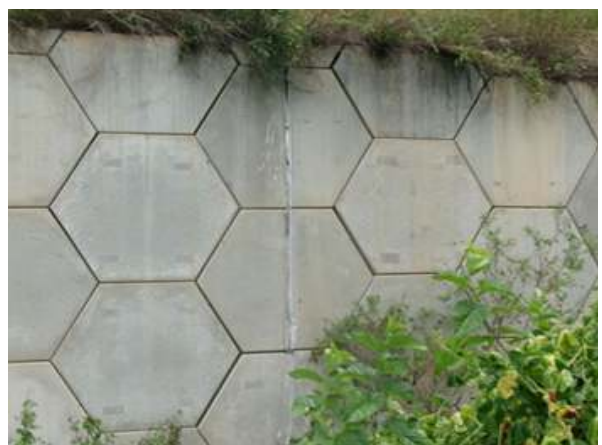
| 현 황 | · S6 실란트 열화(L=4.50m) |
| 원 인 | · 공용기간 증가 등 |

| 대 책 | · 실란트 재시공 |

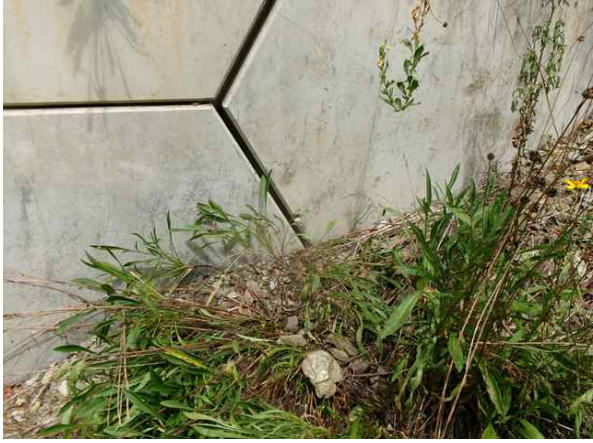
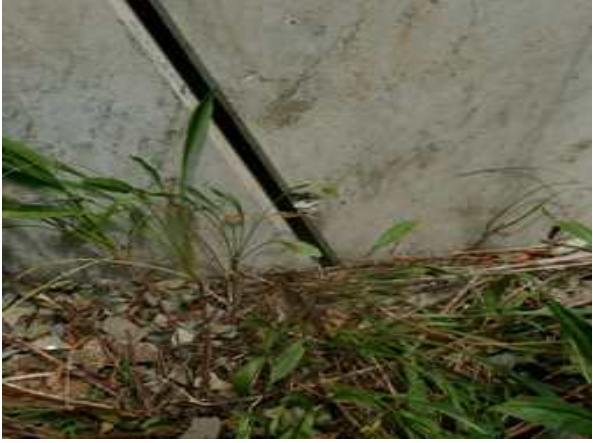
| 현 황 | · S7 패널 파손(0.1x0.1) | 현 황 | · S7 패널 파손(0.1x0.1) |
| 원 인 | · 외부 충격 | 원 인 | · 외부 충격 |

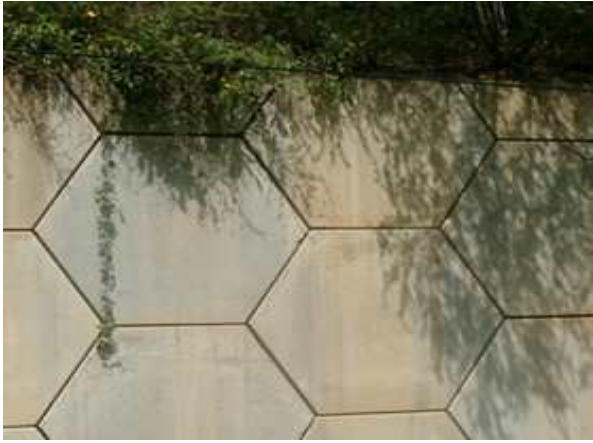
| S5 패널 파손(0.2x0.1) | S6 패널 파손(0.1x0.1) |

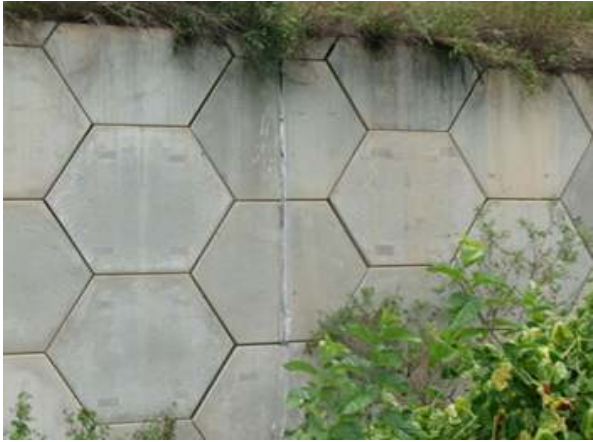
| S6 실란트 열화(L=4.50m) | S7 패널 파손(0.1x0.1) |

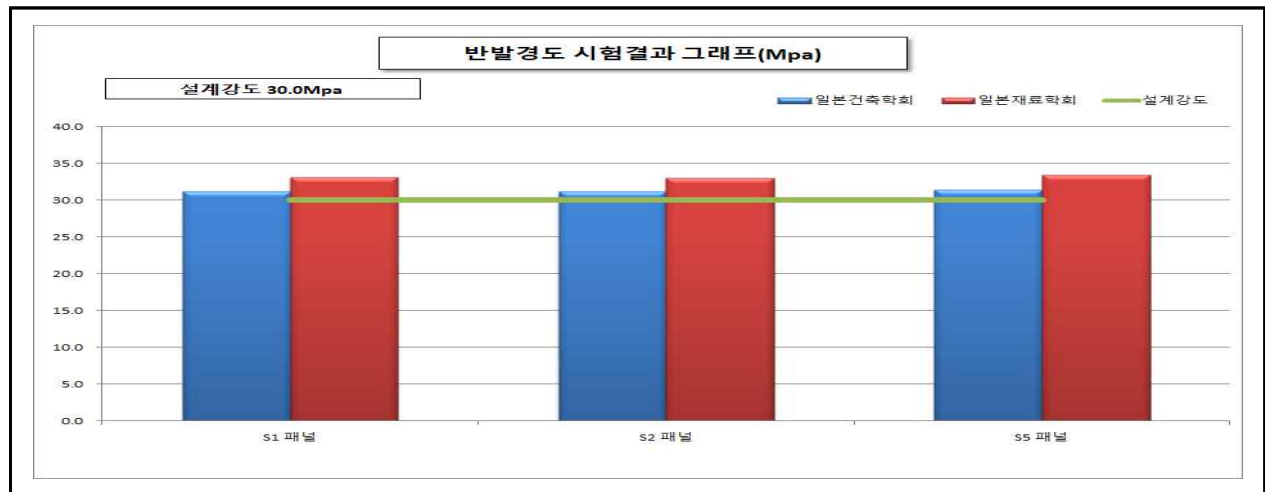
【그림 77.8】 반발경도시험 측정결과

- 반발경도법에 의한 압축강도 측정결과 31.2~31.3MPa로 측정되었으며, 설계기준압축강도(30.0 MPa)를 100%이상 상회하는 것으로 검토되었고, 전개소에서 설계기준강도를 상회하므로 콘크리트의 내구성능이 양호한 상태인 것으로 판단된다. 따라서, 콘크리트 강도는 공용년수 경과에 따른 강도저하가 없는 것으로 조사되었다.

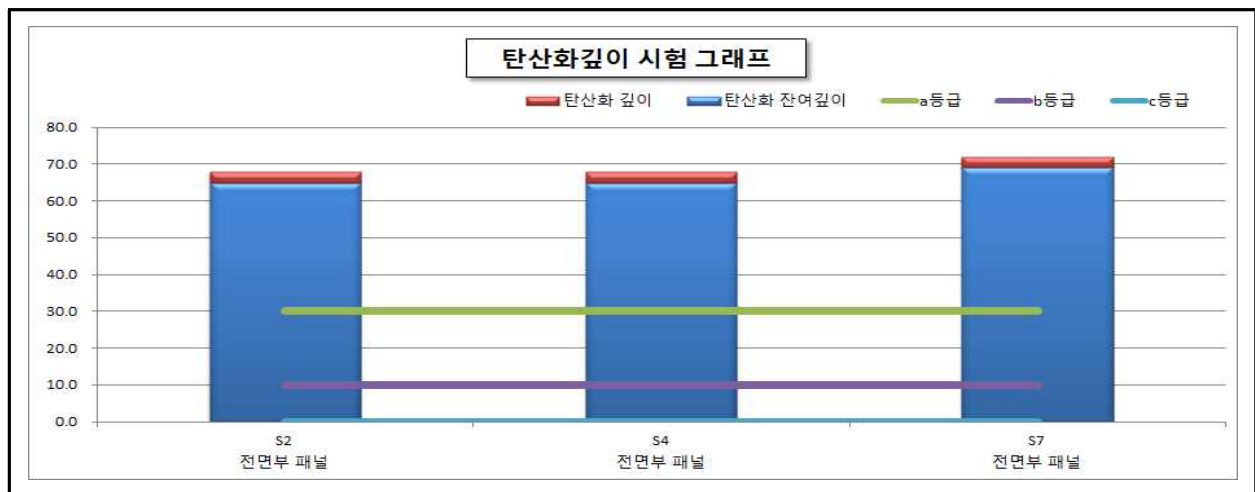
【그림 77.9】 탄산화 깊이 측정결과

- 금회 점검에서 탄산화시험은 총 3개소 시험을 실시하였으며 분석 결과, 전개소 모두“탄산화에 의한 부식발생 우려 없음”인 ‘a’등급으로 평가되었고 100년 이상의 잔존수명을 확보하여 공용상의 문제는 없을 것으로 판단된다.
