- 78.1 대상 시설물 현황
- 78.2 자료수집 및 분석
- 78.3 현장조사
- 78.4 콘크리트 재료시험 조사
- 78.5 안전성능 평가
- 78.6 내구성능 평가
- 78.7 종합평가
- 78.8 유지관리 전략 제안
- 78.9 종합결론

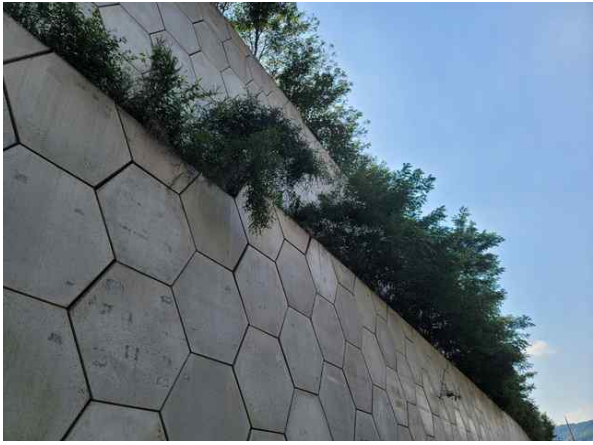
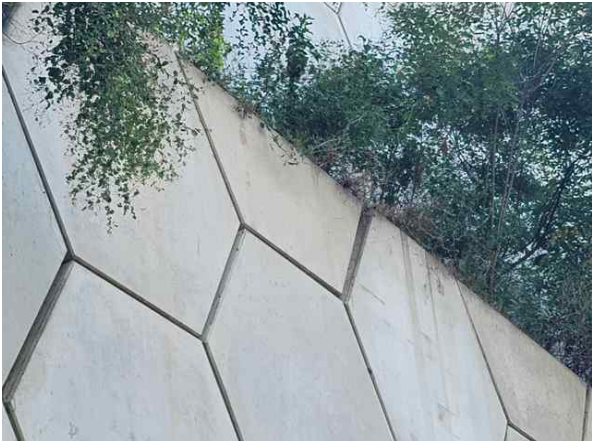
| 현 황 | · 좌측 S2 패널 기울음(1EA) | 현 황 | · 좌측 S2 패널 기울음(1EA) |
| 원 인 | · 시공미흡 등 | 원 인 | · 시공미흡 등 |

| 대 책 | · 주의관찰 | 대 책 | · 주의관찰 |

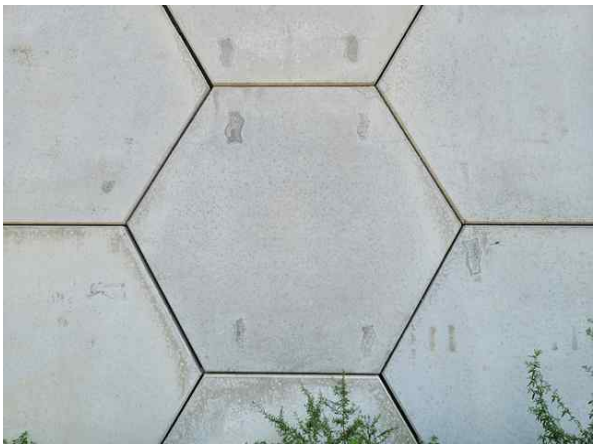
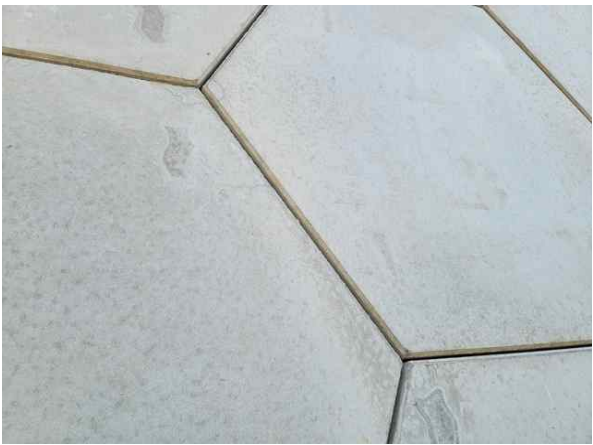
| 현 황 | · 좌측 S32 패널 망상균열(0.4x4.0) | 현 황 | · 좌측 S32 패널 망상균열(0.4x4.0) |
| 원 인 | · 건조수축, 온도변화 등 | 원 인 | · 건조수축, 온도변화 등 |

| 대 책 | · 주의관찰 | 대 책 | · 주의관찰 |

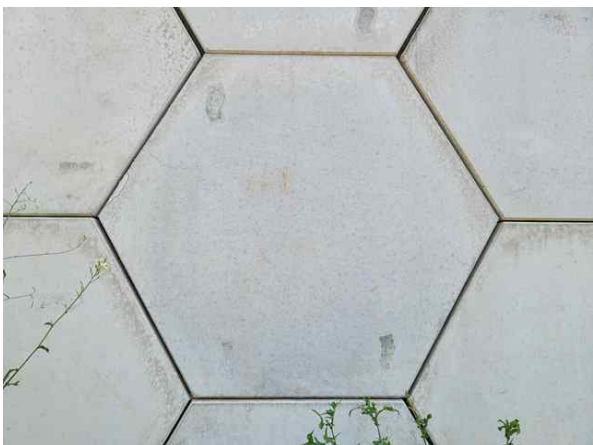
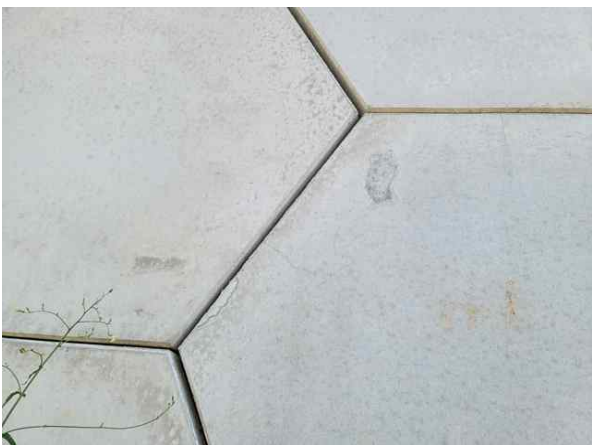
| 현 황 | · 좌측 S32 패널 망상균열(0.4x4.0) | 현 황 | · 좌측 S32 패널 망상균열(0.4x4.0) |
| 원 인 | · 건조수축, 온도변화 등 | 원 인 | · 시공미흡 |

| 대 책 | · 주의관찰 | 대 책 | · 주의관찰 |

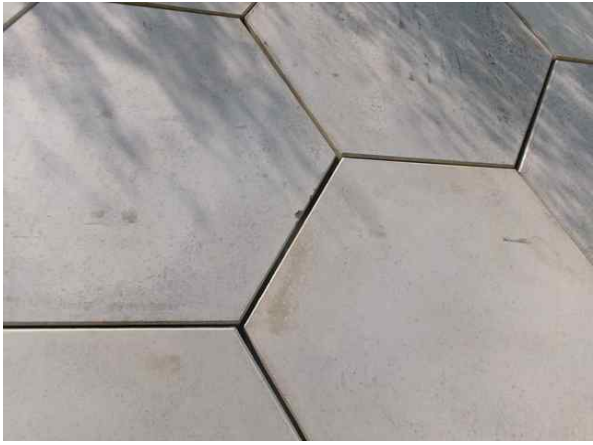
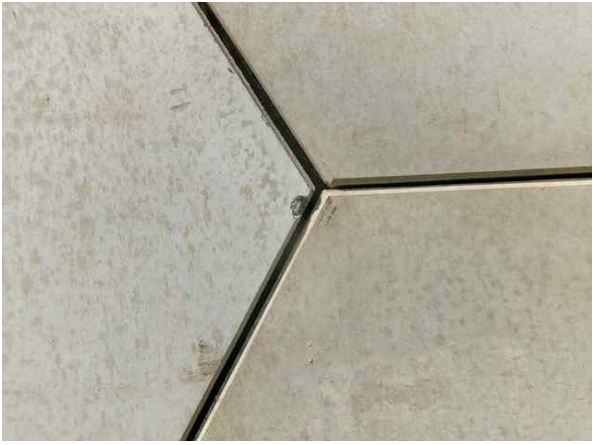
| 현 황 | · 우측 S4 판넬 파손(0.1x0.1) | 현 황 | · 우측 S10 판넬 파손(0.1x0.1) |
| 원 인 | · 외부충격 등 | 원 인 | · 외부충격 등 |

| 대 책 | · 주의관찰 | 대 책 | · 주의관찰 |

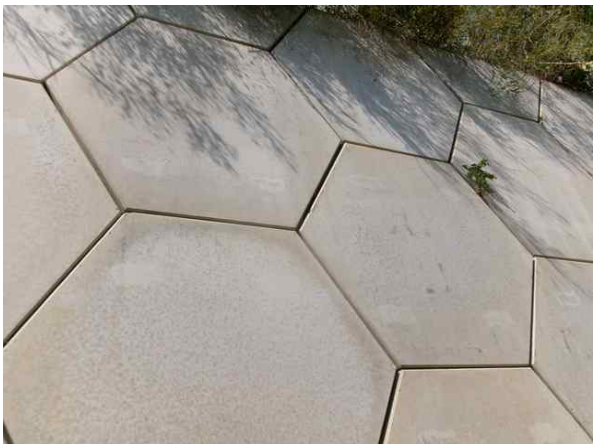
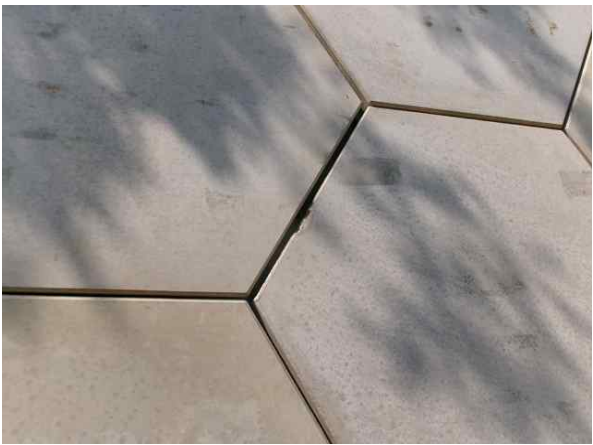
| 현 황 | · 우측 S13 판넬 파손(0.1x0.1) | 현 황 | · 우측 S16 판넬 파손(0.1x0.1) |
| 원 인 | · 외부충격 등 | 원 인 | · 외부충격 등 |

| 대 책 | · 주의관찰 | 대 책 | · 주의관찰 |

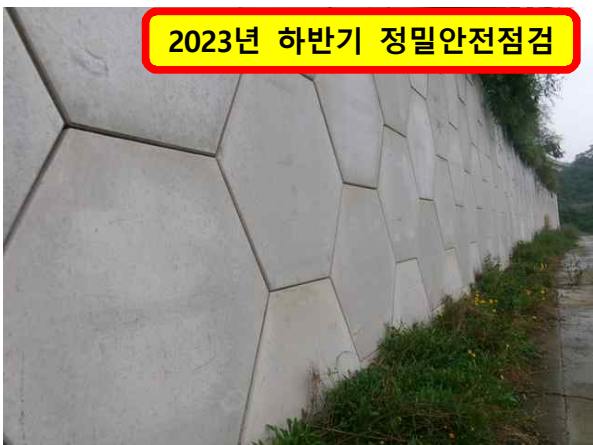
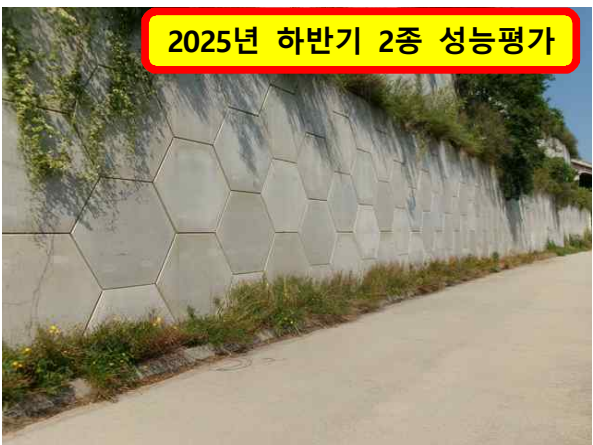
| 현 황 | · 우측 S13~15 배부름(40.0x5.0) | 현 황 | · 우측 S13~15 배부름(40.0x5.0) |
| 원 인 | · - | 원 인 | · 시공미흡 등 |

- 전면부의 배부름 발생의 원인은 시공미흡으로 추정되며, 주기적인 점검으로 손상의 진전여부를 확인하는 유지관리가 필요하고, 배수시설 배수관 하부 집수정 미설치의 경우 시공미흡에 의한 손상으로 주기적인 점검으로 기초부의 세굴 손상의 발생여부를 확인하는 유지관리가 필요하다.

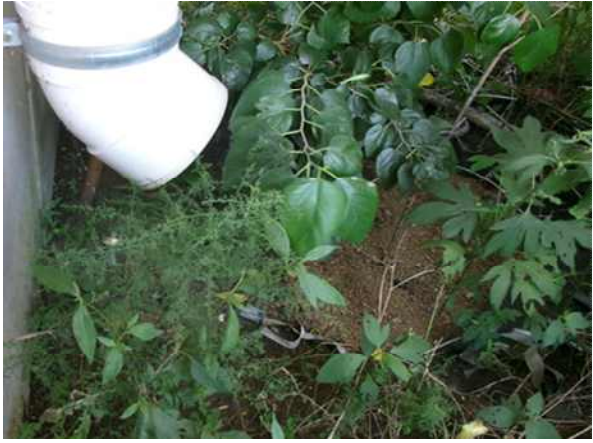
| 현 황 | · 우측 S20 배수관 하부 집수정 미설치 | 현 황 | · S20 배수관 하부 집수정 미설치 |
| 원 인 | · 시공미흡 | 원 인 | · 시공미흡 |

- 주변영향인자에서 조사된 집수정 미설치의 경우 시공미흡에 의한 손상으로 용벽 전면 배수관 하부에 집수정이 설치되어있지 않아 우천시 지속적인 토사유실이 우려되어 주기적인 점검을 통하여 손상 발생여부를 확인하고 손상의 발생시 집수정을 설치하는 등의 조치가 필요하다.
- 조사된 배수로 균열(0.3mm이상), 이격의 경우 건조수축, 온도변화, 거푸집 조기탈거, 시공미흡등 복합적인 원인에 의한 손상으로 점검당시 구조적인 영향이나 배수기능에 영향을 미치는 손상은 아닌 것으로 조사되었으나 배수시설 부재의 내구성을 확보하기 위한 주입보수, 단면보수 등의 조치를 취하고, 손상의 재발생 여부를 확인하는 유지관리가 필요하다.
- 상부 성토부, 상부 도로 포장에도 성토부 내의 침식, 유실 등의 손상이 없는 상태로 전반적으로 양호한 상태를 유지하고 있는 것으로 확인되었으나 상부 배수로 설치부에 과도한 식생이 산재하여, 추후 원활한 점검을 위한 정비 등의 조치가 필요하다.

| 대 책 | · 주의관찰 | 대 책 | · 주의관찰 |

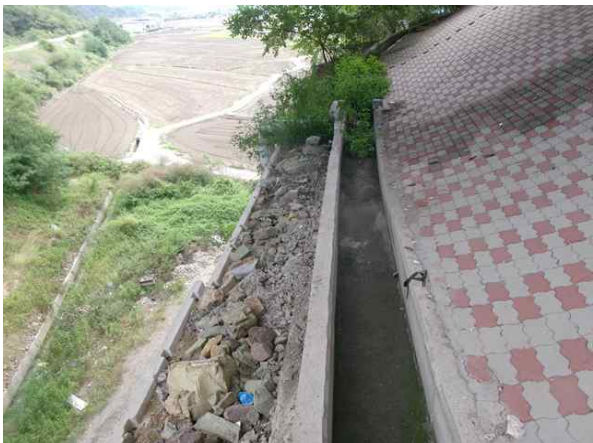
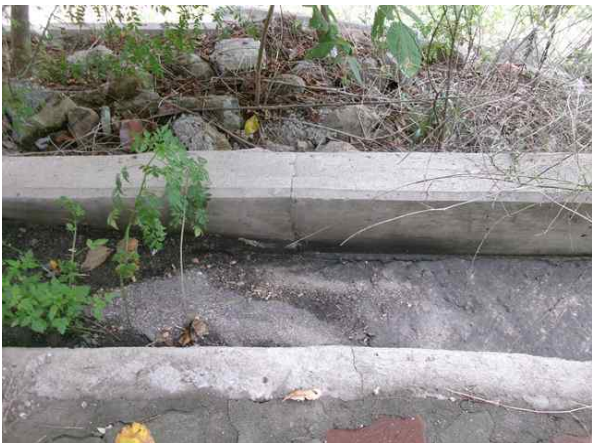
| 현 황 | · 우측 S20 배수로 균열(0.3mm이상) | 현 황 | · 우측 S20 배수로 균열(0.3mm이상) |
| 원 인 | · 건조수축, 온도변화, 거푸집 조기탈거 등 | 원 인 | · 건조수축, 온도변화, 거푸집 조기탈거 등 |

| 대 책 | · 주입보수 | 대 책 | · 주입보수 |

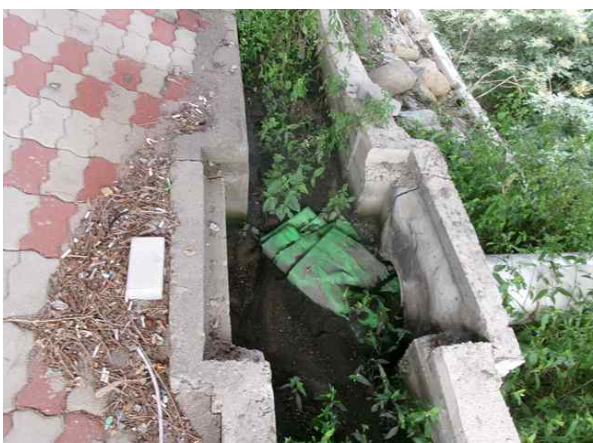
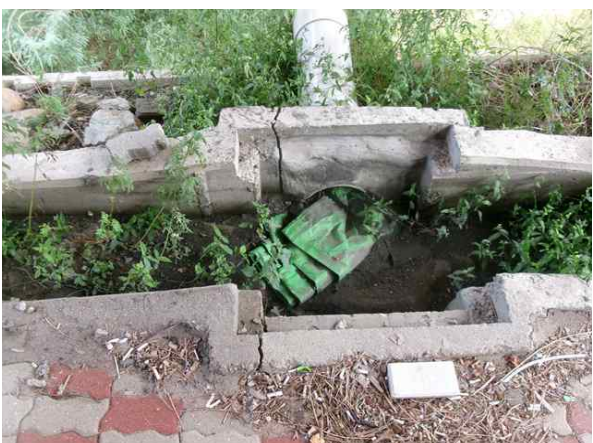
| 현 황 | · 좌측 S21 배수로 이격 | 현 황 | · 좌측 S21 배수로 이격 |
| 원 인 | · 건조수축, 온도변화, 거푸집 조기탈거 등 | 원 인 | · 건조수축, 온도변화, 거푸집 조기탈거 등 |

| 대 책 | · 단면보수 | 대 책 | · 단면보수 |

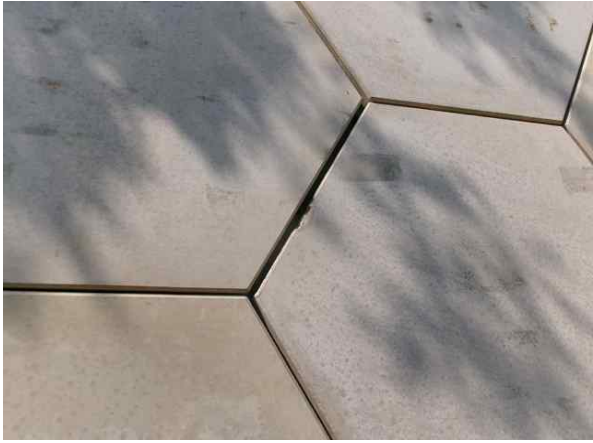
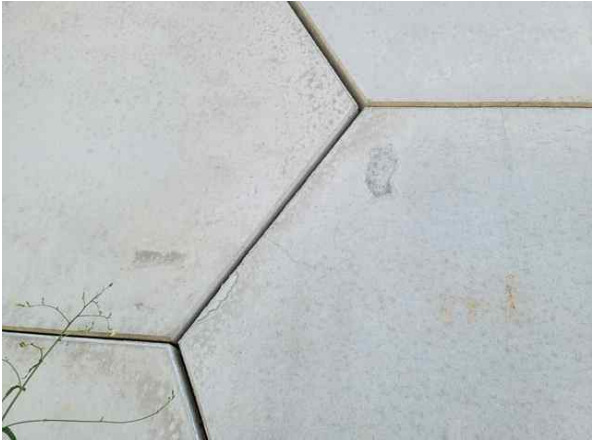
| 우측 S16 패널 파손(0.1x0.1) | 좌측 S32 패널 망상균열(0.4x4.0) |

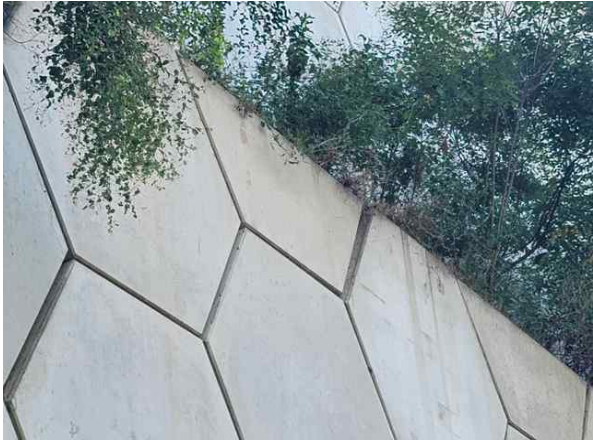
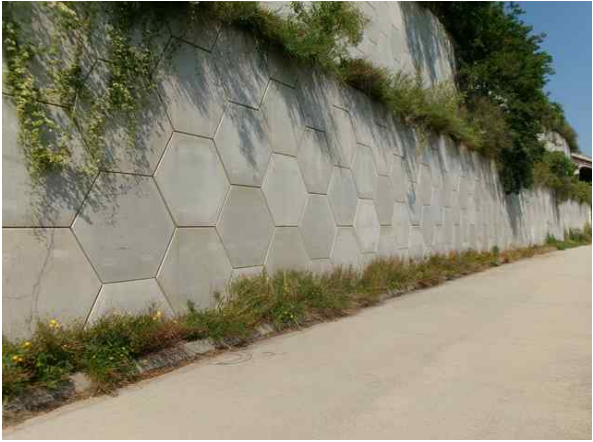
| 좌측 S2 패널 기울음(1EA) | 우측 S13~15 배부름(40.0x5.0) |

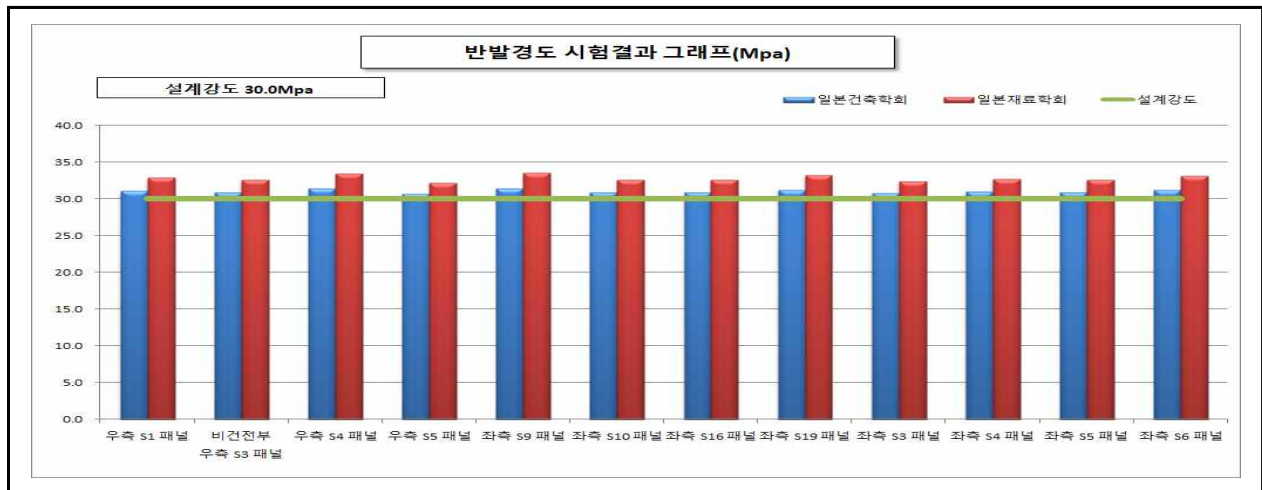
【그림 78.7】 반발경도시험 측정결과

- 반발경도법에 의한 압축강도 측정결과 30.6~31.4MPa로 측정되었으며, 설계기준압축강도(30.0 MPa)를 100%이상 상회하는 것으로 검토되었고, 전개소에서 설계기준강도를 상회하므로 콘크리트의 내구성능이 양호한 상태인 것으로 판단된다. 따라서, 콘크리트 강도는 공용년수 경과에 따른 강도저하가 없는 것으로 조사되었다.

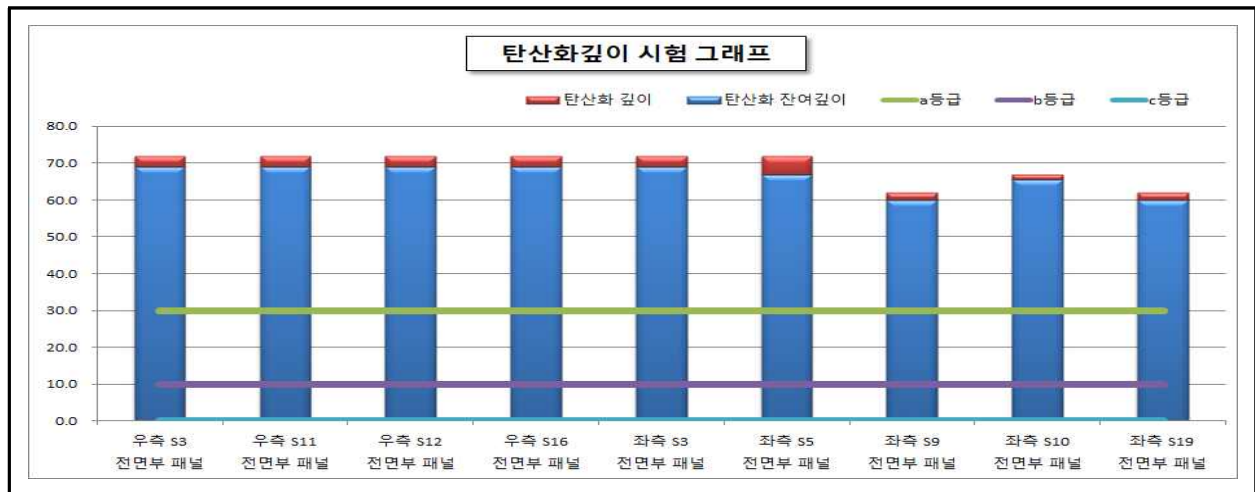
【그림 78.8】 탄산화 깊이 측정결과

- 금회 점검에서 탄산화시험은 총 9개소 시험을 실시하였으며 분석 결과, 전개소 모두 “탄산화에 의한 부식발생 우려 없음”인 ‘a’등급으로 평가되었고 100년 이상의 잔존수명을 확보하여 공용상의 문제는 없을 것으로 판단된다.
