## 제79장 패널식 용벽 13

본 시설물은 경상북도 영천시 화산면 화산리(상주영천고속도로 73.125~73.250km)에 위치한 2종 시설물로서 연장 125.6m, 지면노출높이 13.9m의 패널식 보강토용벽이다.

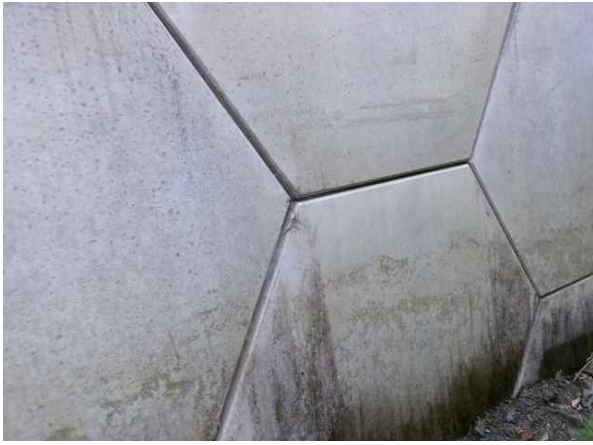
| 현 황 | · S3 패널 파손(0.1x0.1) | 현 황 | · S3 패널 파손(0.1x0.3) |
| 원 인 | · 외부 충격 | 원 인 | · 외부 충격 |

- 전면부에서 조사된 패널 파손의 경우 외부충격에 의한 손상으로 구조물 사용성에 영향을 주는 구조적인 손상은 아닌 것으로 판단되며, 손상의 정도가 경미하여 즉각적인 보수를 실시하기 보다는 주기적인 점검을 통한 손상의 진전여부를 확인하는 유지관리를 실시하고 손상의 진전시 단면보수 등의 보수를 실시하는 것이 바람직할 것으로 사료된다.

| 대 책 | · 주의관찰 | 대 책 | · 주의관찰 |

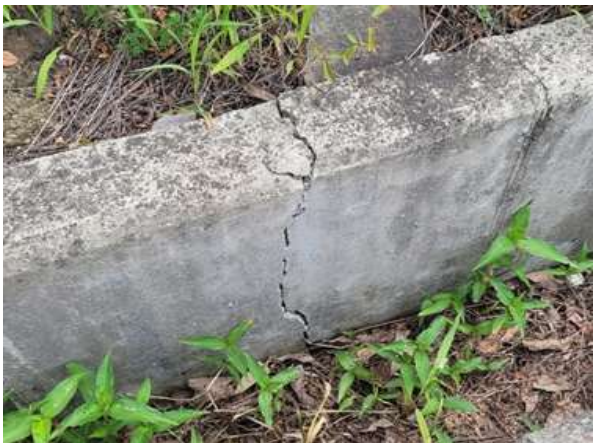
| 현 황 | · S2 배수로 파손(0.2x0.5) | 현 황 | · S2 배수로 파손(0.1x0.2) |
| 원 인 | · 건조수축, 거푸집 조기탈거 등 | 원 인 | · 외부충격, 거푸집 조기탈거 등 |

| 대 책 | · 단면보수 | 대 책 | · 단면보수 |

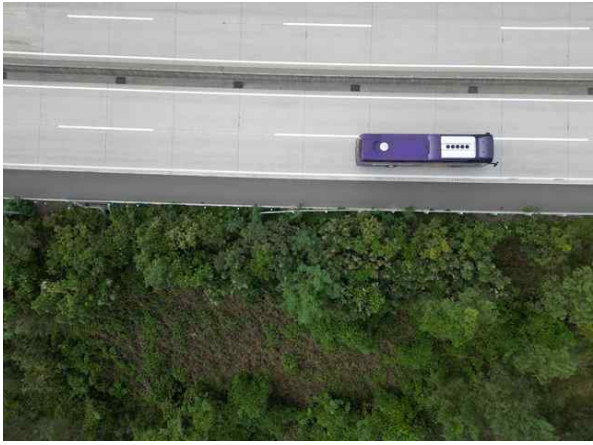
| 현 황 | · 상부 성토부 상태양호 | 현 황 | · 상부 도로 포장 상태현황 |

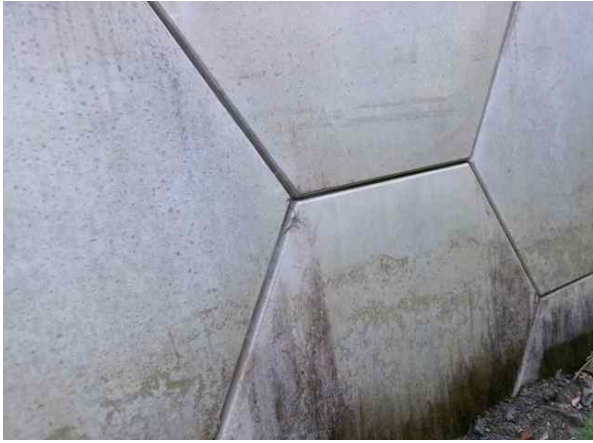
| S3 패널 파손(0.1x0.1) | S3 패널 파손(0.1x0.3) |

| 구분 | 유해·위험요인 | 점검결과 | 내용 | 보수방안 | 비고 |
|---|---|---|---|---|---|
| 1 | 절토사면·용벽 표면 손상 | <input checked="" type="checkbox"/> 유, <input type="checkbox"/> 무 | 판넬 파손 | 주의관찰 | |

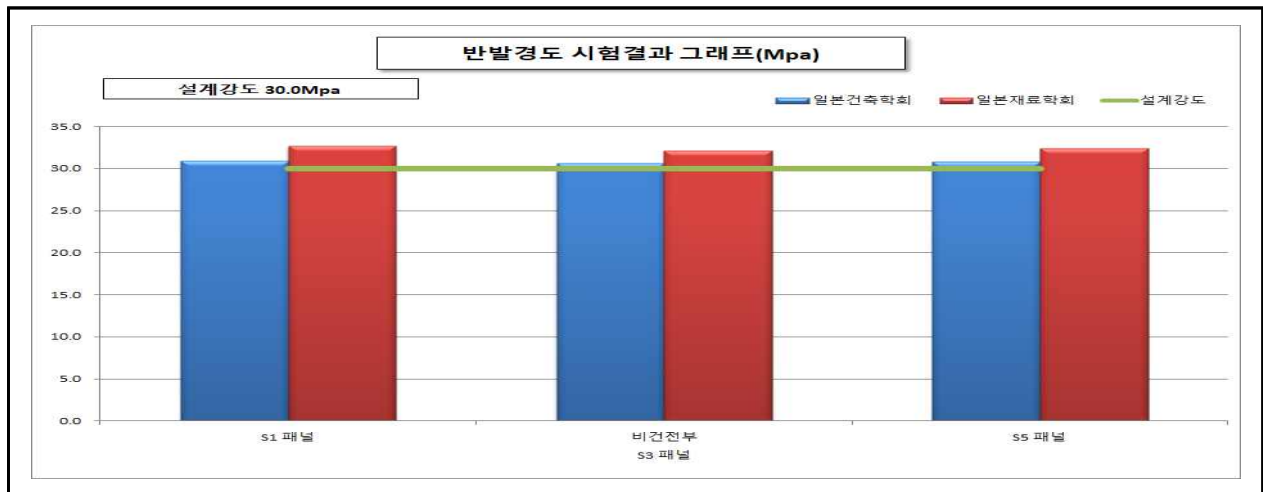
【그림 79.7】 반발경도시험 측정결과

- 반발경도법에 의한 압축강도 측정결과 30.6~30.9MPa로 측정되었으며, 설계기준압축강도(30.0 MPa)를 100%이상 상회하는 것으로 검토되었고, 전개소에서 설계기준강도를 상회하므로 콘크리트의 내구성능이 양호한 상태인 것으로 판단된다. 따라서, 콘크리트 강도는 공용년수 경과에 따른 강도저하가 없는 것으로 조사되었다.

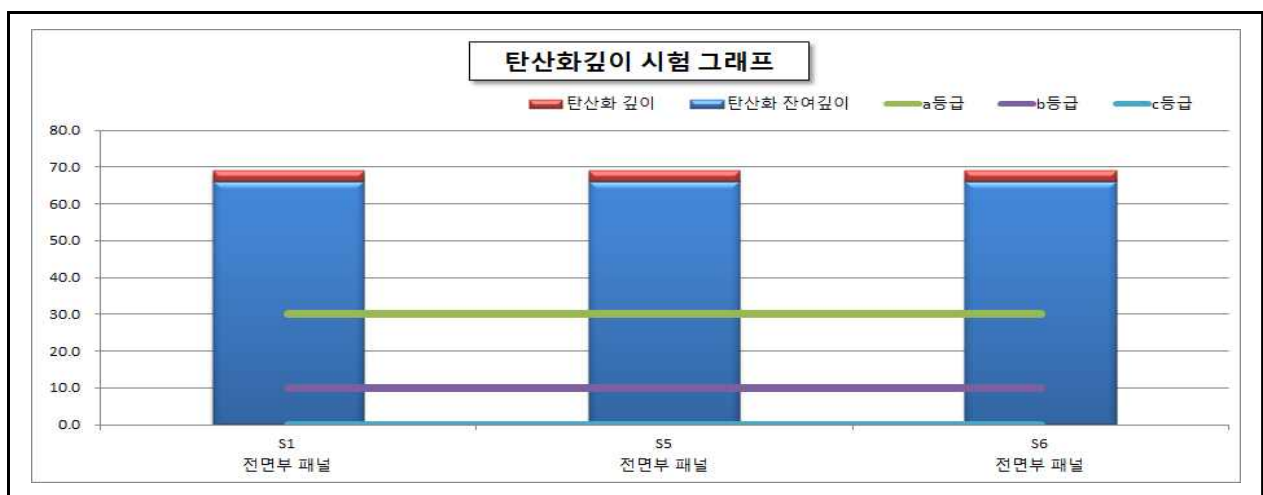
【그림 79.8】 탄산화 깊이 측정결과

- 금회 점검에서 탄산화시험은 총 3개소 시험을 실시하였으며 분석 결과, 전개소 모두“탄산화에 의한 부식발생 우려 없음”인 ‘a’등급으로 평가되었고 100년 이상의 잔존수명을 확보하여 공용상의 문제는 없을 것으로 판단된다.
