## 제80장 패널식 옹벽 14

### 80.1. 시설물 개요

본 시설물은 경상북도 영천시 화산면 가상리(상주영천고속도로 75.448~75.520km)에 위치한 2층 시설물로서 연장 198.0m, 지면노출높이 10.3m의 패널식 보강토 옹벽이다.

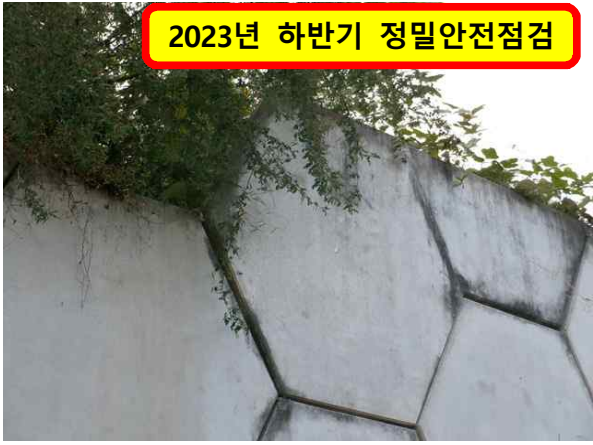
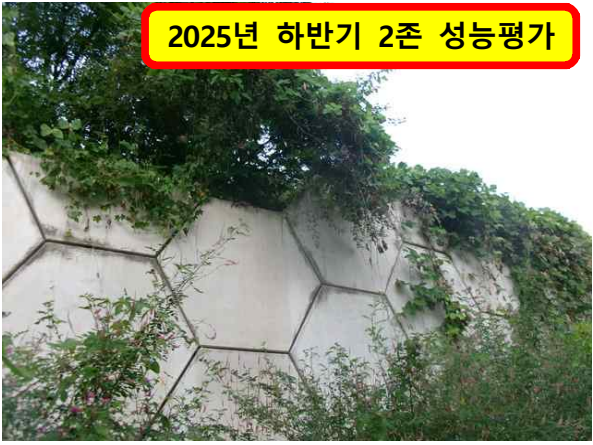
| 현 황 | · S5 패널 기울음(1EA) | 현 황 | · S5 패널 기울음(1EA) |
| 원 인 | · 시공미흡 등 | 원 인 | · 시공미흡 등 |

| 대 책 | · 주의관찰 | 대 책 | · 주의관찰 |

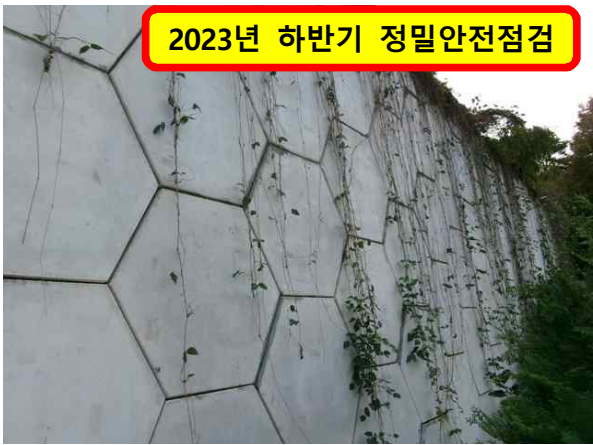
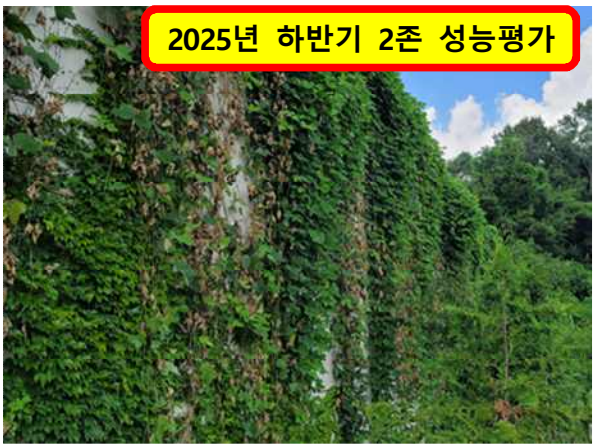
| 현 황 | · S9 배부름(20.0x5.0) | 현 황 | · S9 배부름(20.0x5.0) |
| 원 인 | · 시공미흡 등 | 원 인 | · 시공미흡 등 |

| 대 책 | · 주의관찰 | 대 책 | · 주의관찰 |

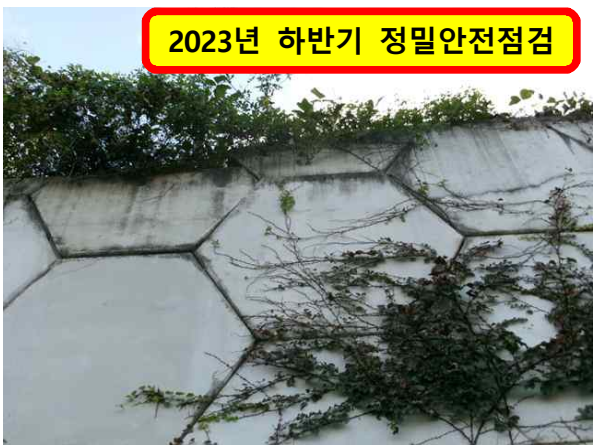
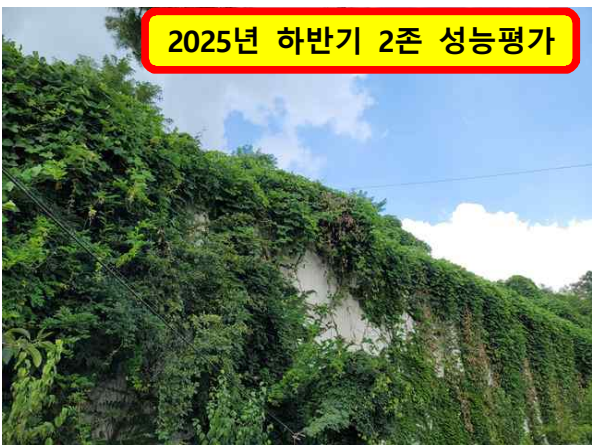
| 현 황 | · S9 배부름(20.0x5.0) | 현 황 | · S9 배부름(20.0x5.0) |
| 원 인 | · 시공미흡 등 | 원 인 | · 시공미흡 등 |

| 대 책 | · 주의관찰 | 대 책 | · 주의관찰 |

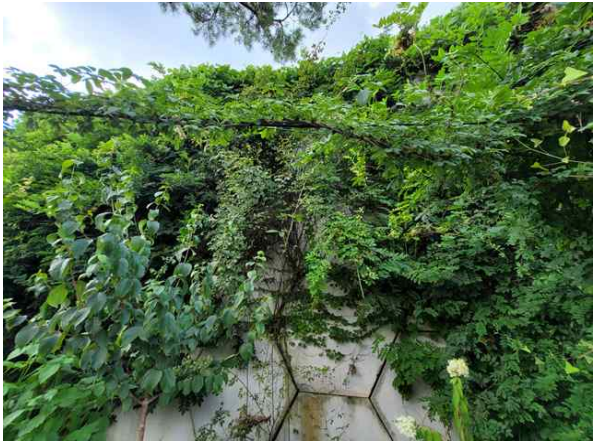
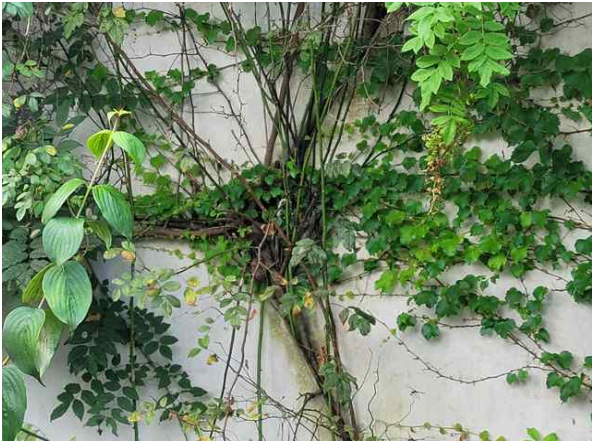
| 현 황 | · S7 수목(1EA) | 현 황 | · S7 수목(1EA) |
| 원 인 | · 공용기간 증가 | 원 인 | · 공용기간 증가 |

| 대 책 | · 정비 | 대 책 | · 정비 |

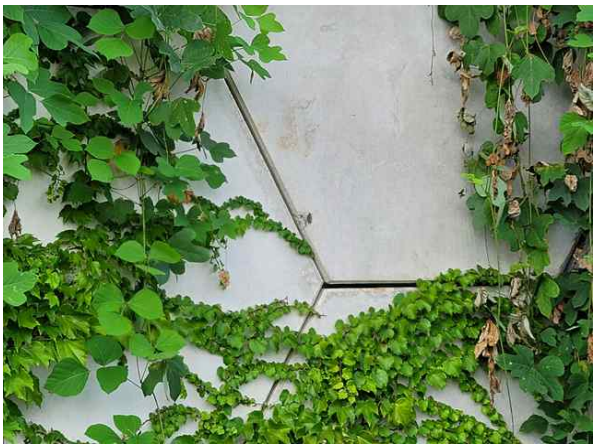
| 현 황 | · S8 패널 파손(0.1x0.1 x3EA) | 현 황 | · 전면부 상태현황 |
| 원 인 | · 외부충격 | 원 인 | · - |

| 대 책 | · 주의관찰 | 대 책 | · - |

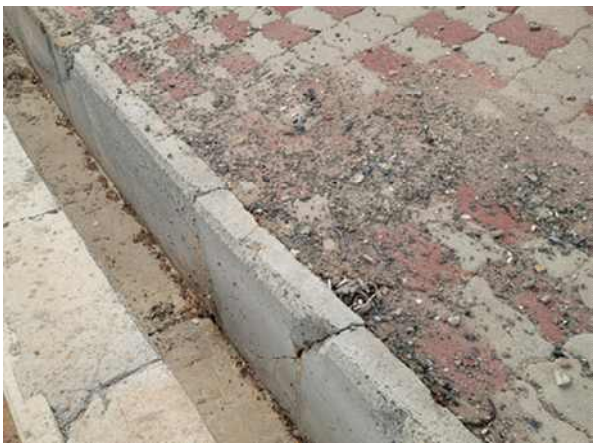
| 현 황 | · S4 배수로 파손(0.5x0.5) | 현 황 | · S3 배수로 균열(0.5mm이상)(L=1.0m) |
| 원 인 | · 거푸집 조기탈거, 외부충격 등 | 원 인 | · 건조수축, 거푸집 조기탈거 등 |

| 대 책 | · 단면보수 | 대 책 | · 주입보수 |

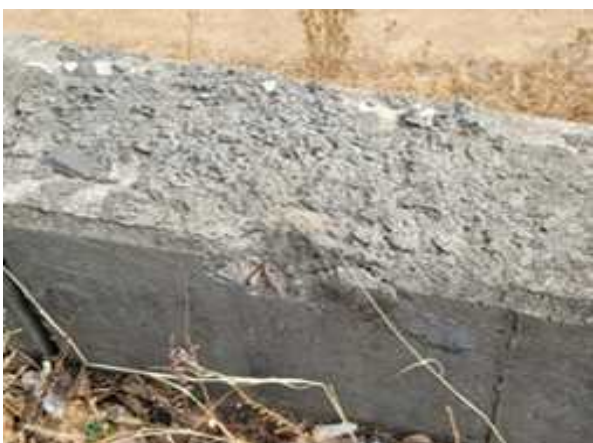
| 현 황 | · S3 배수로 파손(0.1x0.2) | 현 황 | · S3 배수로 파손(0.3x0.5) |
| 원 인 | · 건조수축, 거푸집 조기탈거 등 | 원 인 | · 건조수축, 거푸집 조기탈거 등 |

| 대 책 | · 단면보수 | 대 책 | · 단면보수 |

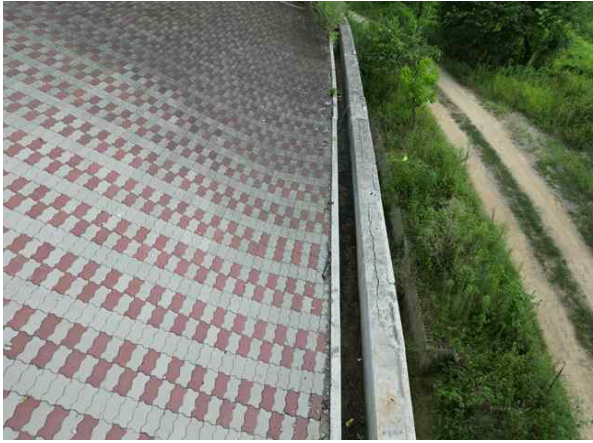
| <p>S4 상부 들뜸(0.2x18.0)</p> | <p>S5 패널 기울음(1EA)</p> |

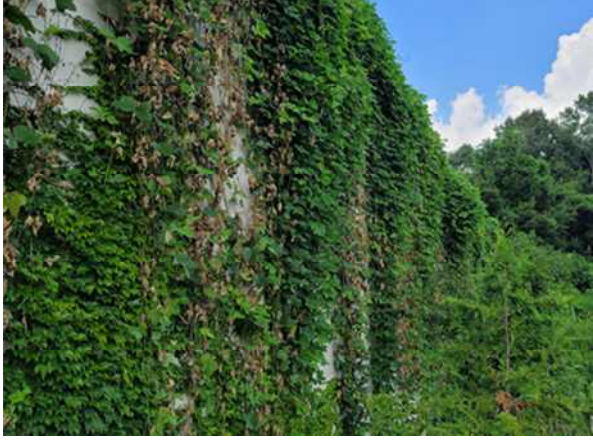
| <p>S9 배부름(20.0x5.0)</p> | <p>S7 수목(1EA)</p> |

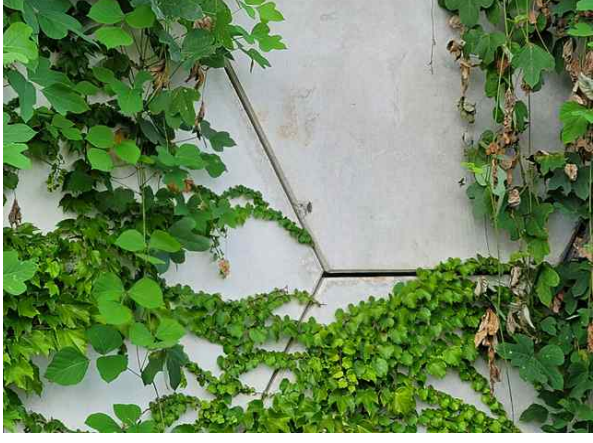
| <p>S8 패널 파손(0.1x0.1 x3EA)</p> | <p>주변영향인자(성토부, 상부 본선) 상태현황</p> |

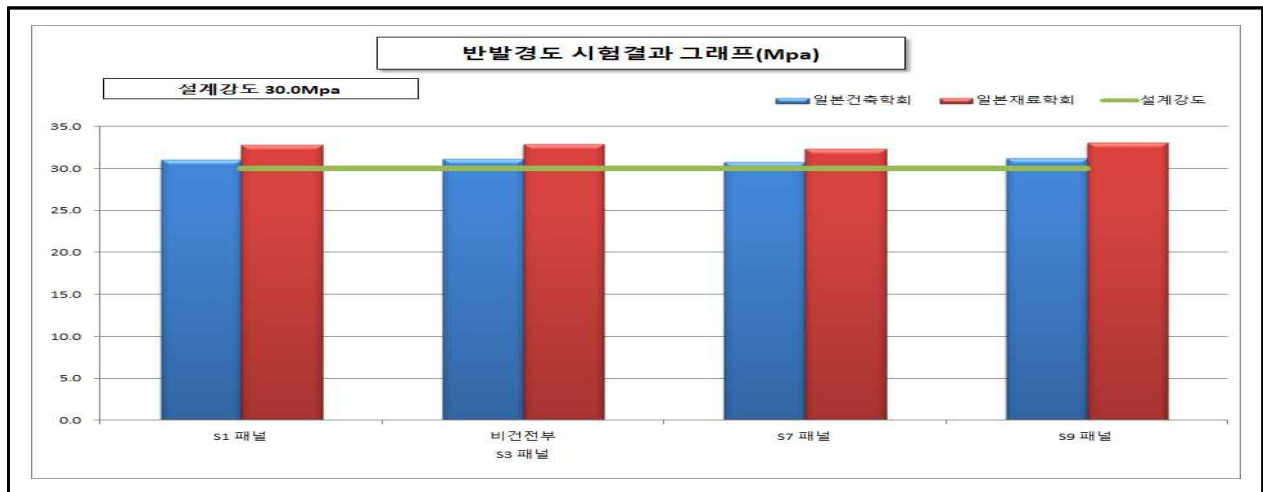
【그림 80.7】 반발경도시험 측정결과

- 반발경도법에 의한 압축강도 측정결과 30.8~31.2MPa로 측정되었으며, 설계기준압축강도(30.0 MPa)를 100%이상 상회하는 것으로 검토되었고, 전개소에서 설계기준강도를 상회하므로 콘크리트의 내구성능이 양호한 상태인 것으로 판단된다. 따라서, 콘크리트 강도는 공용년수 경과에 따른 강도저하가 없는 것으로 조사되었다.

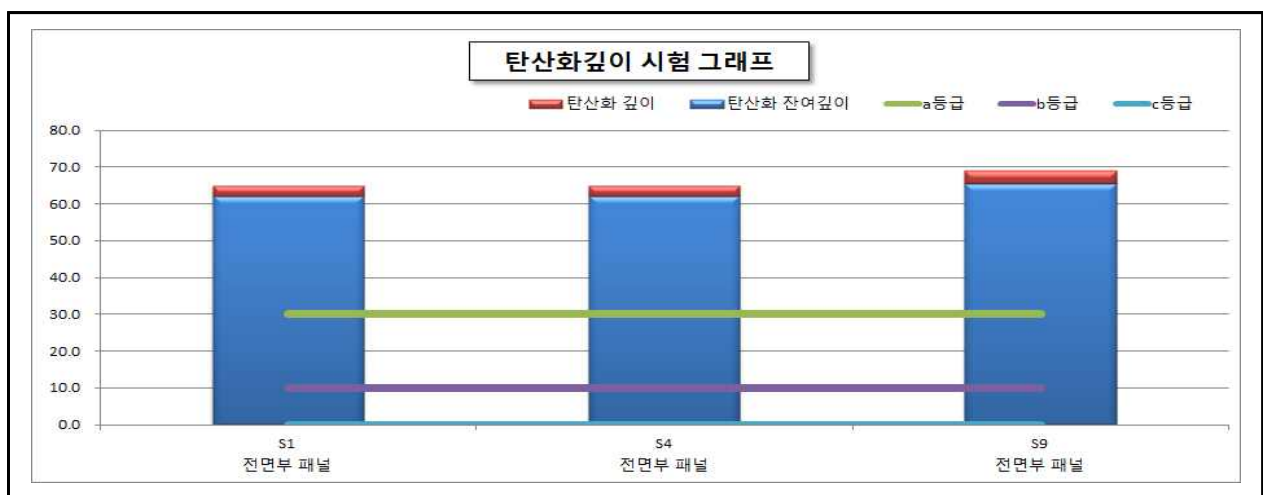
【그림 80.8】 탄산화 깊이 측정결과

- 금회 점검에서 탄산화시험은 총 3개소 시험을 실시하였으며 분석 결과, 전개소 모두“탄산화에 의한 부식발생 우려 없음”인 ‘a’등급으로 평가되었고 100년 이상의 잔존수명을 확보하여 공용상의 문제는 없을 것으로 판단된다.
