## 제81장 패널식 옹벽 15

### 81.1. 시설물 개요

본 시설물은 경상북도 영천시 매산동(상주영천고속도로 78.940~78.983km)에 위치한 2층 시설물로서 연장 182.2m, 지면노출높이 12.8m의 패널식 보강토 옹벽이다.

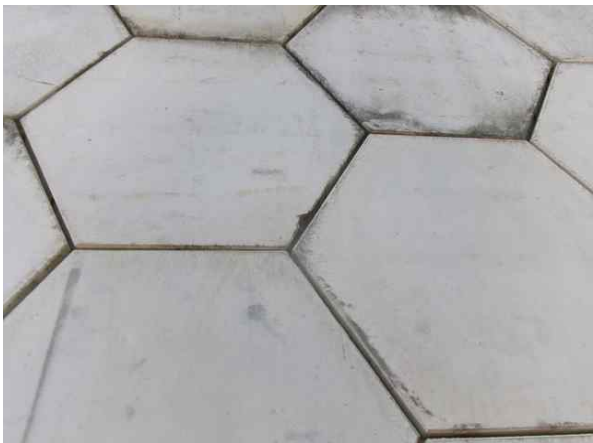
| 현 황 | · S3 패널 파손(0.1x0.1) | 현 황 | · S9 패널 파손(0.2x0.2 x2EA) |
| 원 인 | · 시공미흡, 외부충격 등 | 원 인 | · 시공미흡, 외부충격 등 |

| 대 책 | · 단면보수 | 대 책 | · 단면보수 |

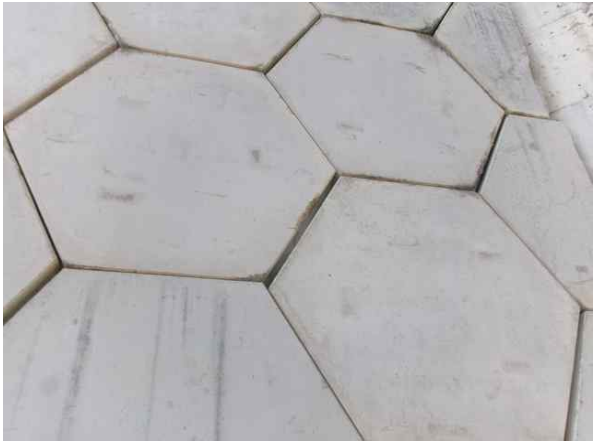
| 현 황 | · S10 판넬 파손(0.1x0.5) | 현 황 | · S10 상부 파손(0.2x0.3) |
| 원 인 | · 시공미흡, 외부충격 등 | 원 인 | · 시공미흡, 외부충격 등 |

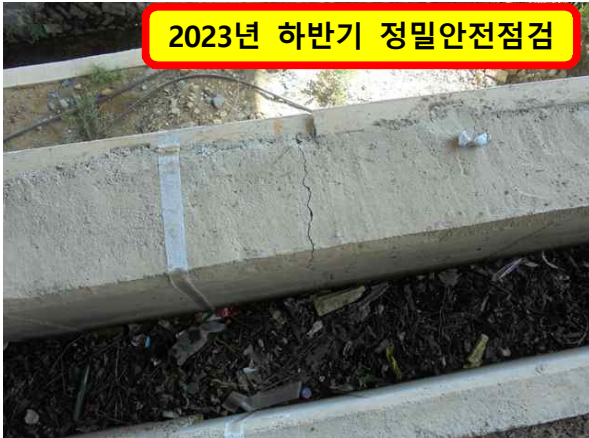
| 현 황 | · S4 배수로 균열(0.3mm이상) | 현 황 | · S4 배수로 균열(0.3mm이상) |

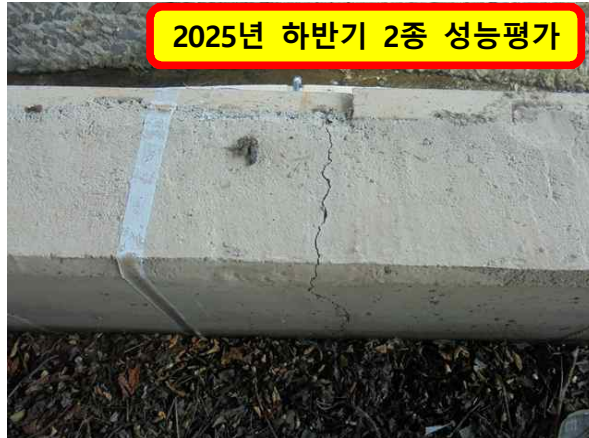
| 원 인 | · - | 원 인 | · 건조수축 및 거푸집 조기탈거 등 |

| 대 책 | · - | 대 책 | · 주입보수 |

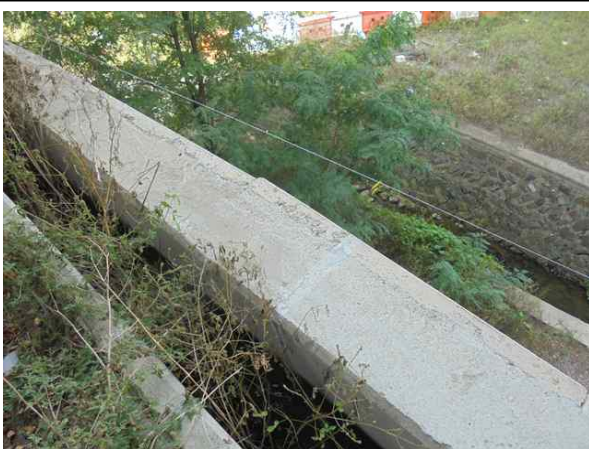
| 현 황 | · S4 배수로 균열(0.3mm이상) | 현 황 | · S4 배수로 파손(0.1x1.0) |
| 원 인 | · 건조수축 및 거푸집 조기탈거 등 | 원 인 | · 시공미흡, 외부충격 등 |

| 대 책 | · 주입보수 | 대 책 | · 단면보수 |

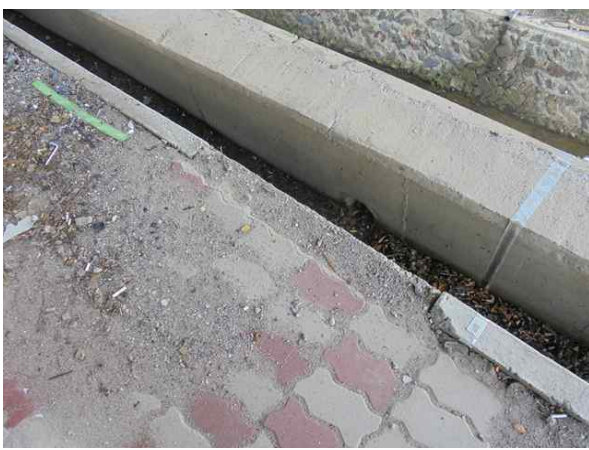
| 현 황 | · S4 배수로 파손(0.1x1.0) | 현 황 | · S4 배수로 파손(0.3x0.3) |
| 원 인 | · 시공미흡, 외부충격 등 | 원 인 | · 시공미흡, 외부충격 등 |

| 대 책 | · 단면보수 | 대 책 | · 단면보수 |

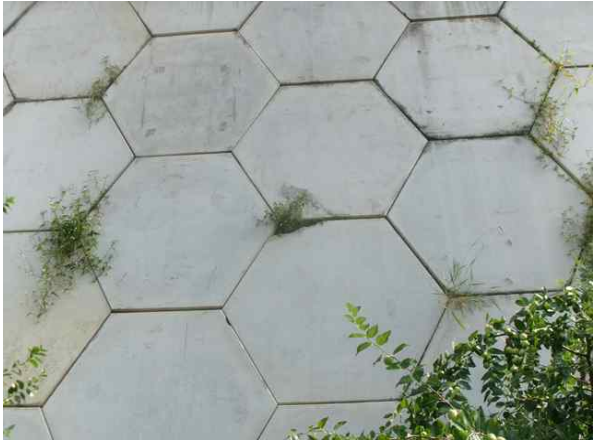
| <p>S1 패널 파손(0.3x0.3)</p> | <p>S9 패널 파손(0.2x0.2 x2EA)</p> |

| 구분 | 유해·위험요인 | 점검결과 | 내용 | 보수방안 | 비고 |
|---|---|---|---|---|---|
| 1 | 절토사면·옹벽 표면 손상 | <input checked="" type="checkbox"/> 유, <input type="checkbox"/> 무 | 판넬 파손, 상부 파손, 들뜸 | 단면보수 | |

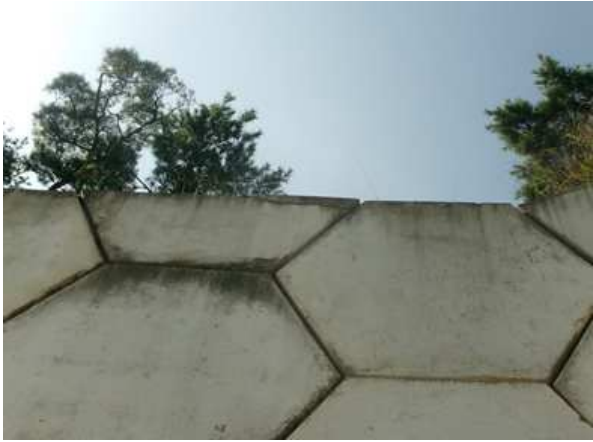
| <p>S9 패널 파손(0.2x0.5)</p> | <p>S10 상부 파손(0.2x0.3)</p> |
