### 3. 용벽

## 01. 패널식 옹벽 01

## 전경 및 작업사진

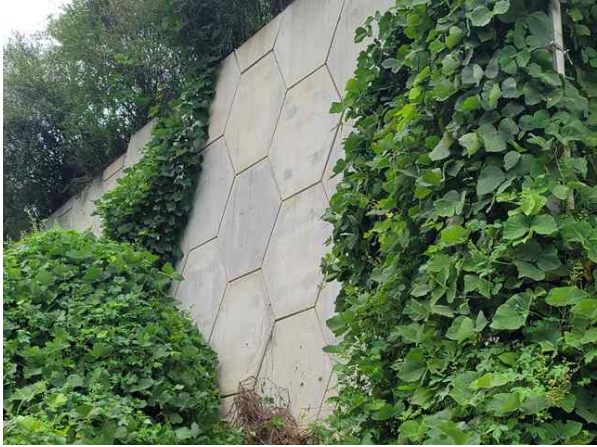
전면부 전경

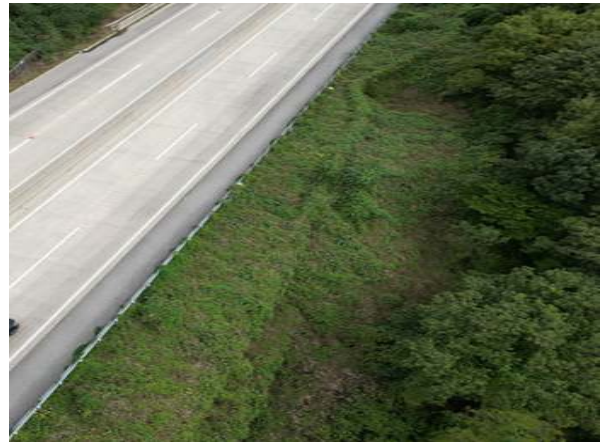
배수로 전경

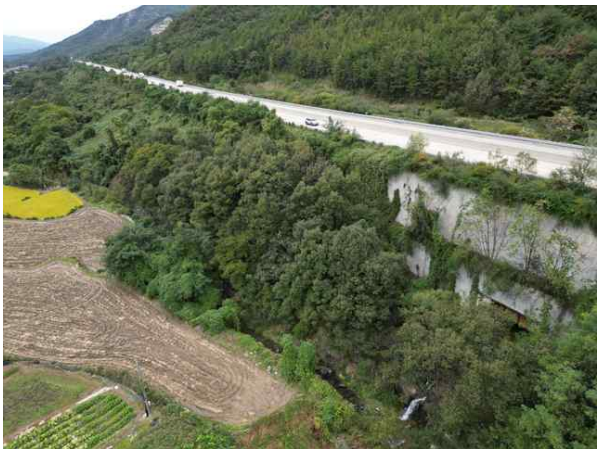
하부 전경

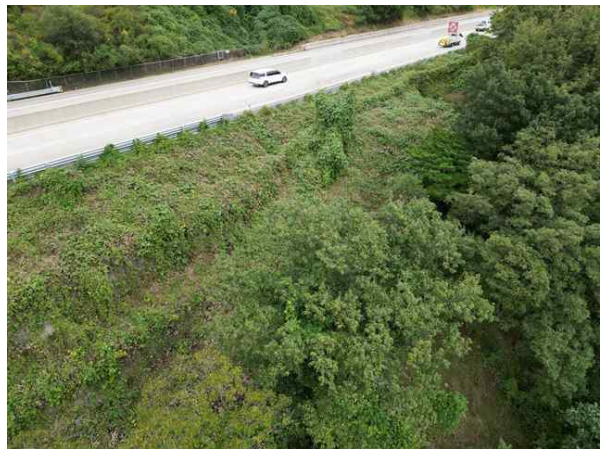
상부 성토부 전경

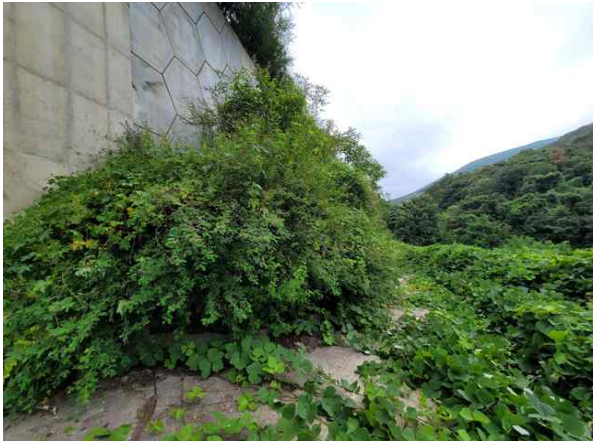
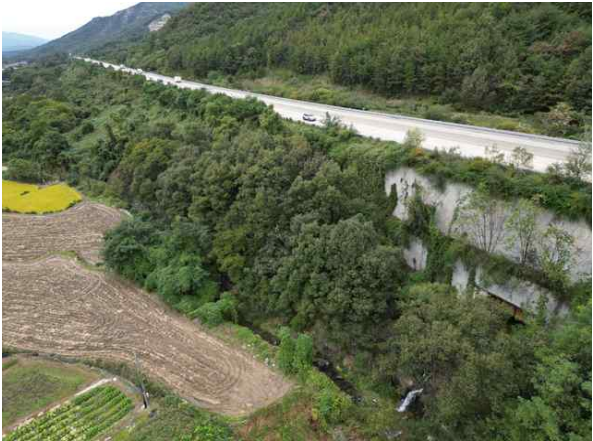
| 현황 | • 상태양호 | 현황 | • 상태양호 |

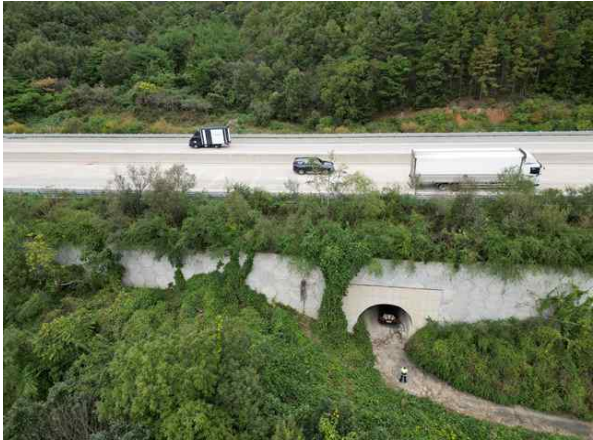
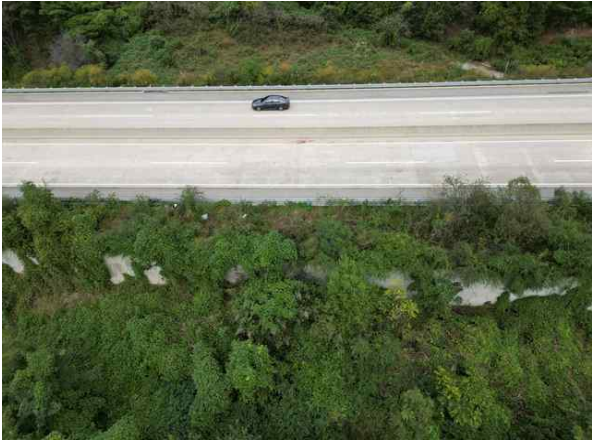
| 현황 | • 상태양호 | 현황 | • 상태양호 |

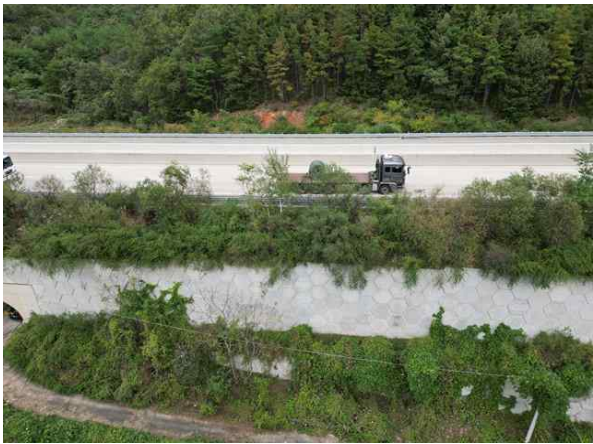
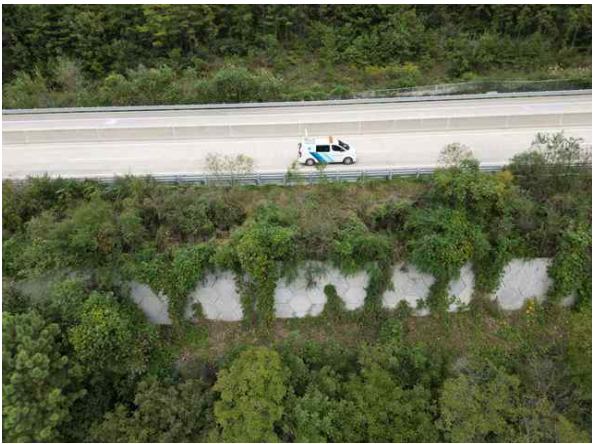
| 현황 | • 상태양호 | 현황 | • 상태양호 |

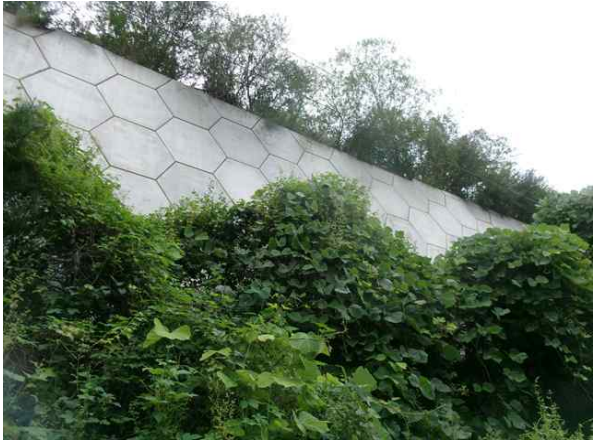
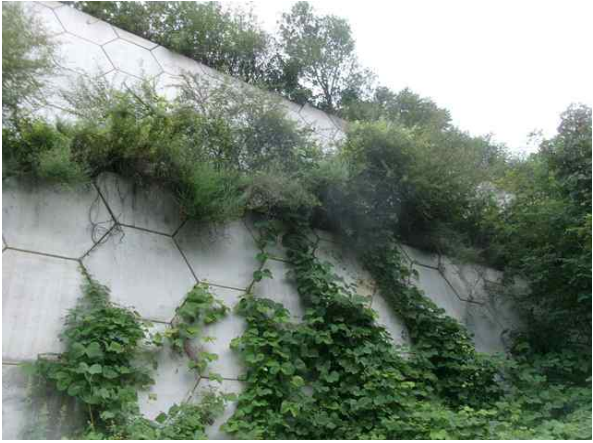
| 현황 | • 상태양호 | 현황 | • 상태양호 |

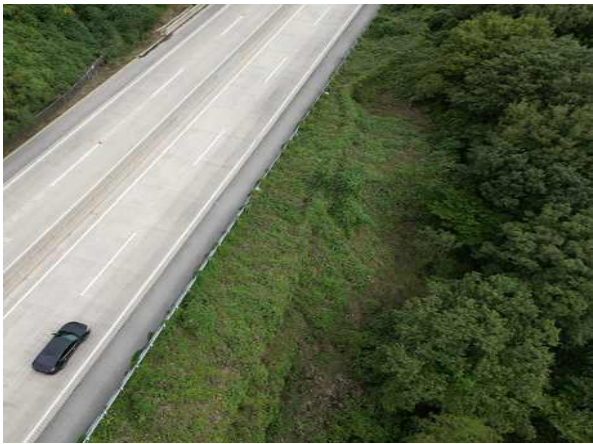
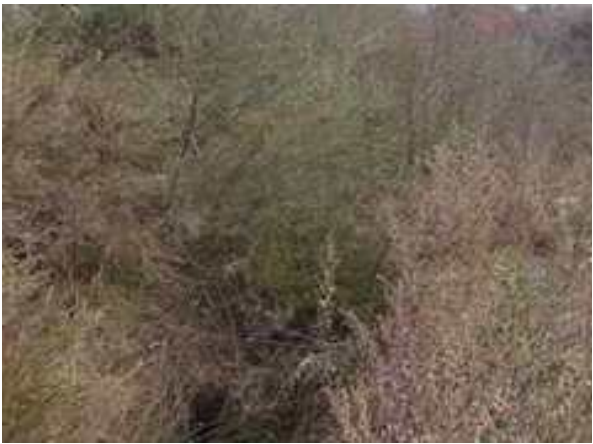
| 현황 | • 배수시설 상태현황 | 현황 | • 배수시설 상태현황 |

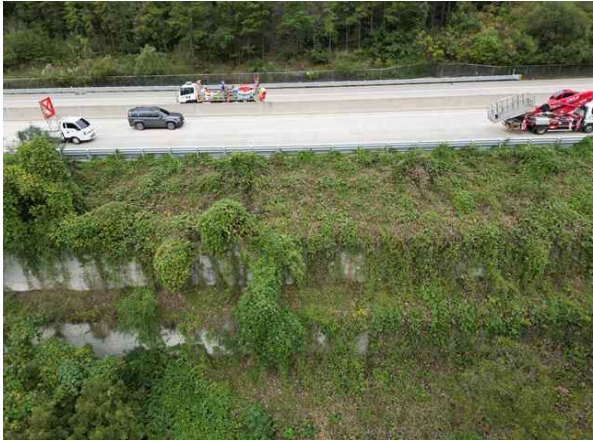
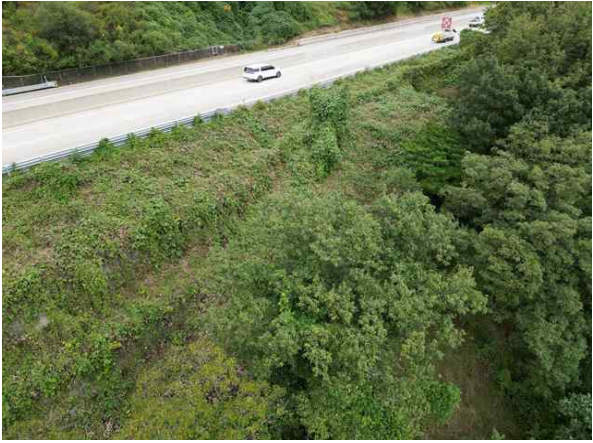
| 현황 | • 상부 성토부 상태양호 | 현황 | • 상부 성토부 상태양호 |
