## 02. 패널식 옹벽 02

## 전경 및 작업사진

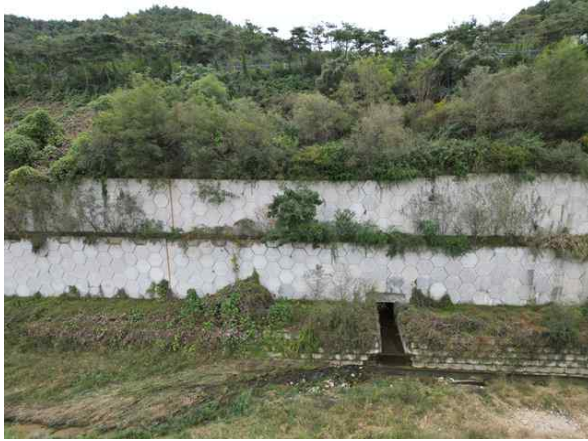
전면부 전경

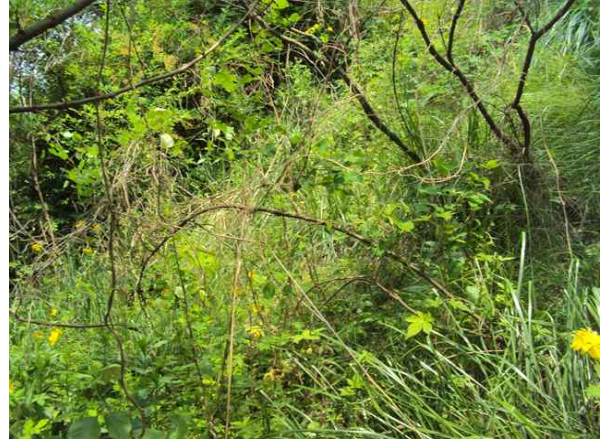
배수로 전경

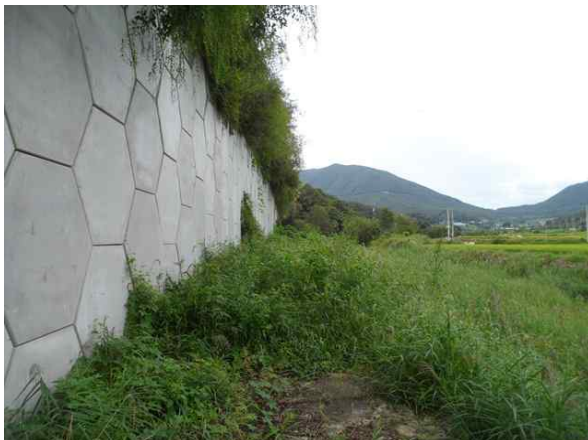
하부 전경

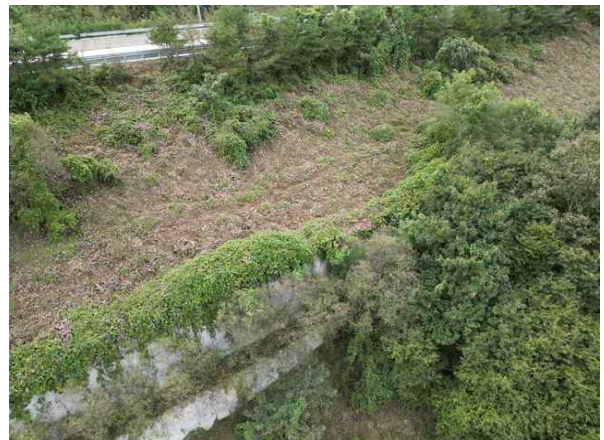
상부 성토부 전경

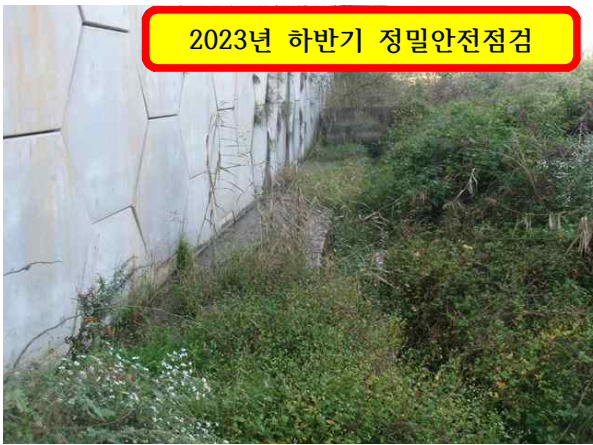
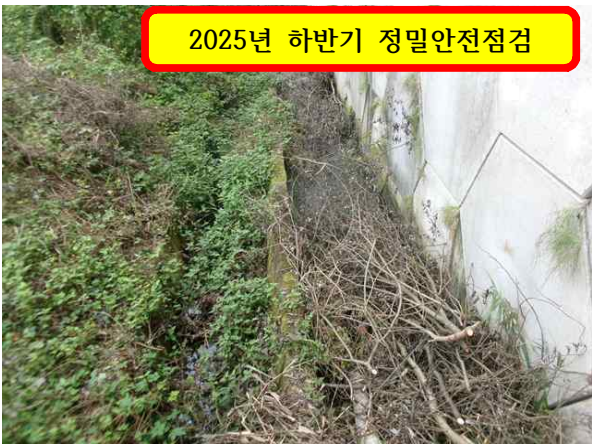
| 현황 | • 체수(10.0x0.5) | 현황 | • 체수(10.0x0.5) |
| 원인 | • - | 원인 | • 지하수위 상승으로 전면부 누수 |

| 대책 | • - | 대책 | • 정비 |

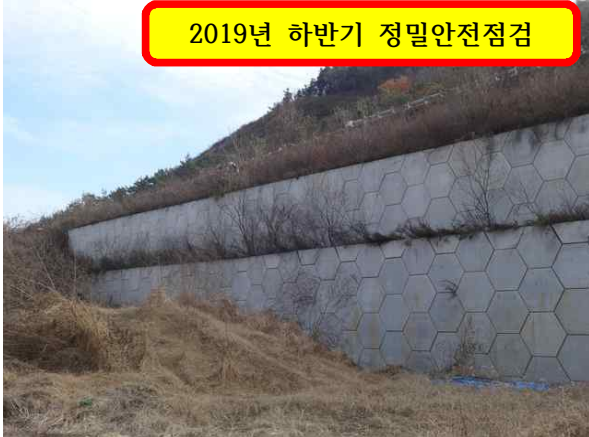
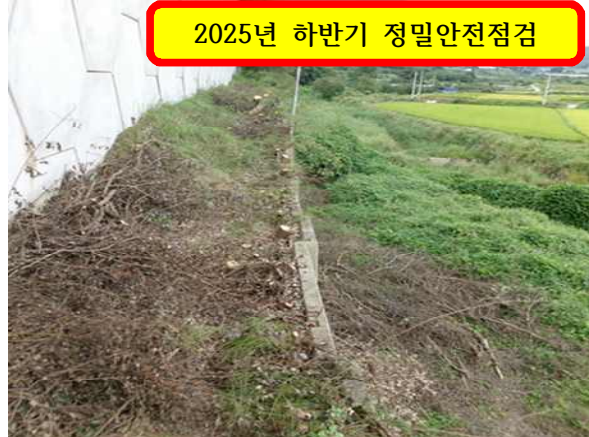
| 현황 | • S1~11 1단 판넬 기울음(L=201.00m) | | | | | | | | | | | | |
| 원인 | • 시공미흡 등 | | | | | | | | | | | | |

| 대책 | • 주의관찰 | | | | | | | | | | | | |

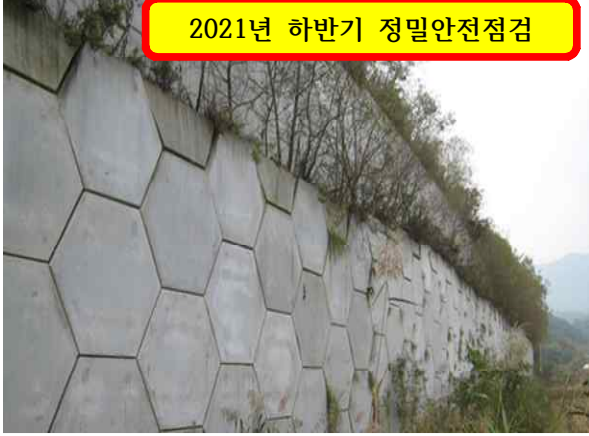
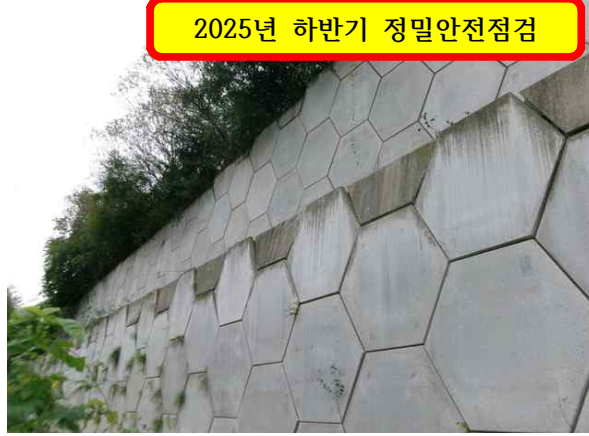
| 현황 | • S1~11 1단 판넬 기울음(L=201.00m) | | | | | | | | | | | | |
| 원인 | • 시공미흡 등 | | | | | | | | | | | | |

| 대책 | • 주의관찰 | | | | | | | | | | | | |

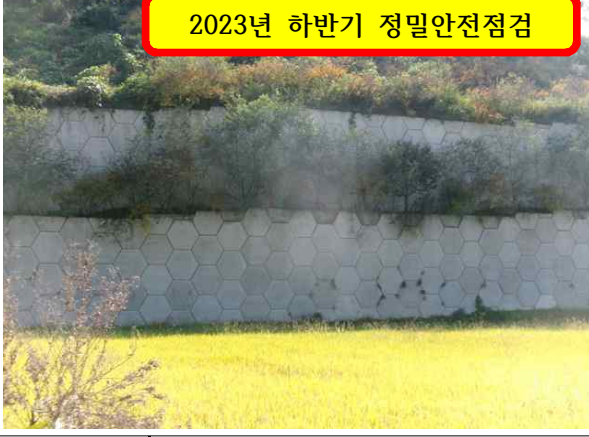
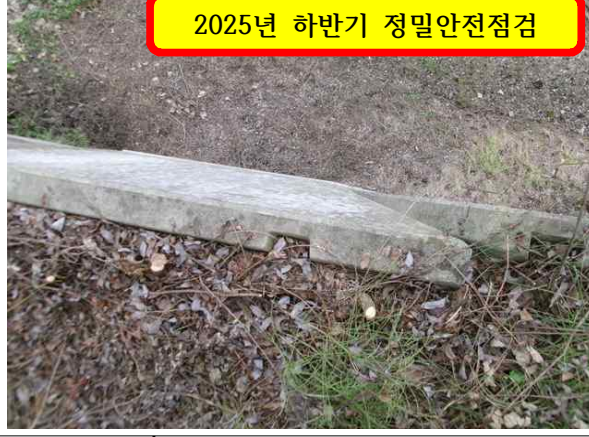
| 현황 | • S1~11 1단 판넬 기울음(L=201.00m) | | | | | | | | | | | | |
| 원인 | • 시공미흡 등 | | | | | | | | | | | | |

| 대책 | • 주의관찰 | | | | | | | | | | | | |

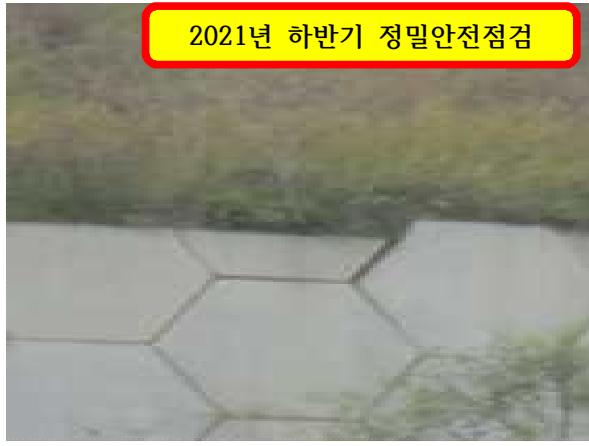
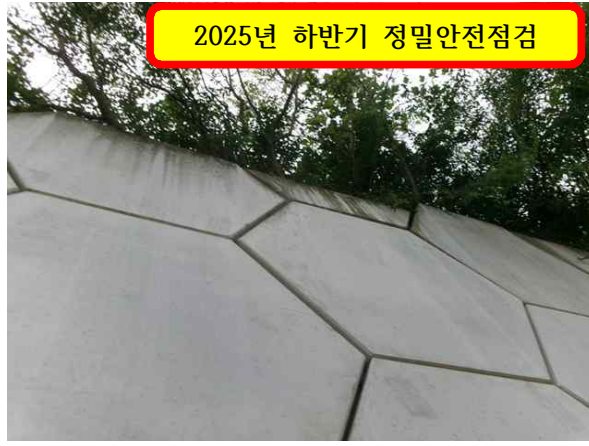
| 현황 | • S4 2단 상부 판넬 기울음(L=1.0m) | | | | | | | | | | | | |
| 원인 | • 시공미흡 등 | | | | | | | | | | | | |

| 대책 | • 주의관찰 | | | | | | | | | | | | |

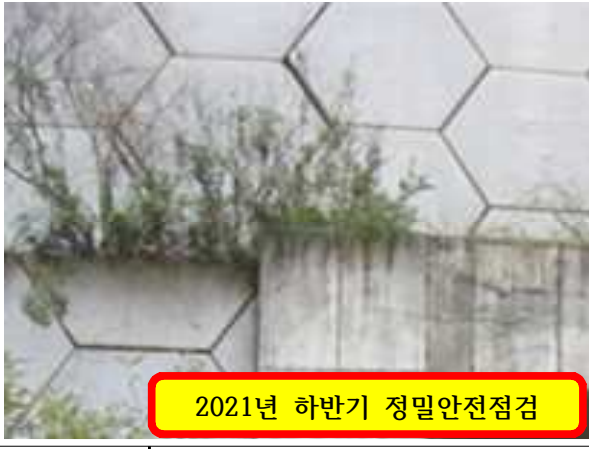
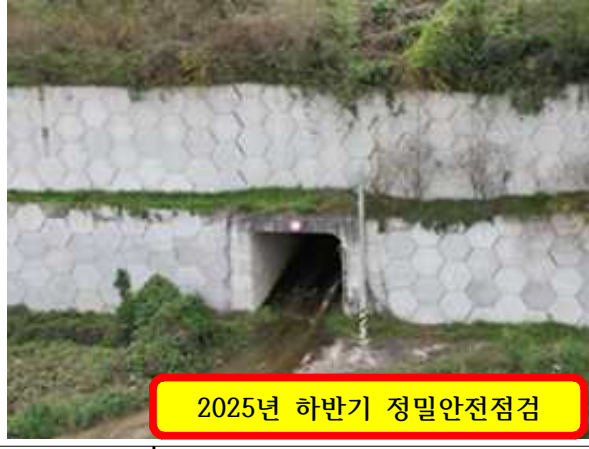
| 현황 | • S11 2단 판넬 파손 및 이격(L=5.0m) | | | | | | | | | | | | |
| 원인 | • 시공미흡 등 | | | | | | | | | | | | |

| 대책 | • 주의관찰 | | | | | | | | | | | | |

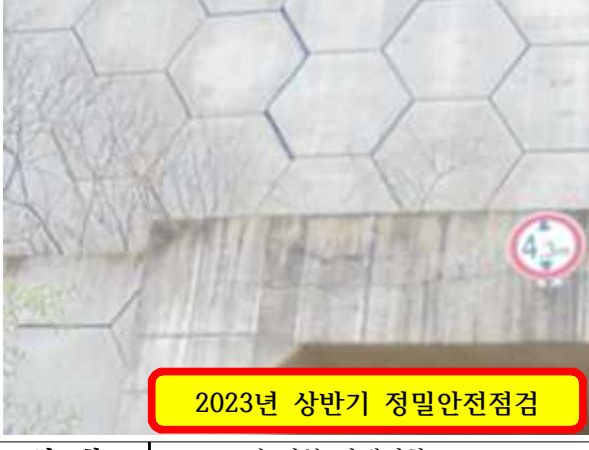
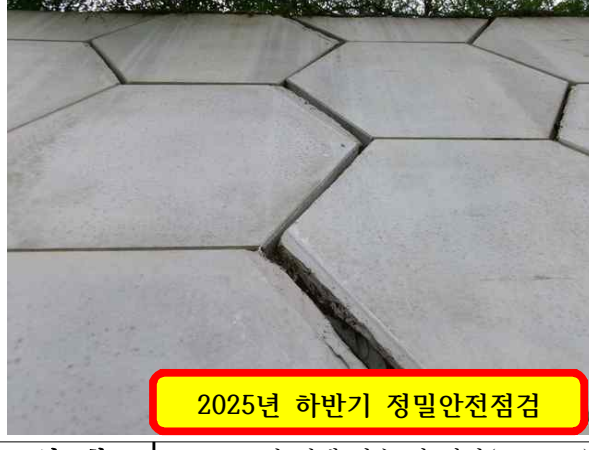
| 현황 | • S11 2단 판넬 파손 및 이격(L=5.0m) | | | | | | | | | | | | |
| 원인 | • 시공미흡 등 | | | | | | | | | | | | |

| 대책 | • 주의관찰 | | | | | | | | | | | | |
