## 03. 블럭식 옹벽 03

## 전경 및 작업사진

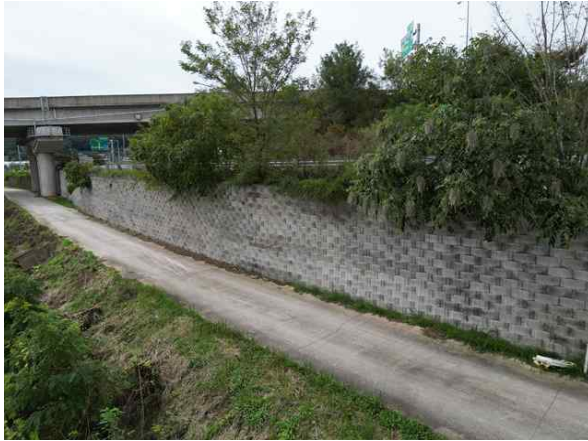
전면부 전경

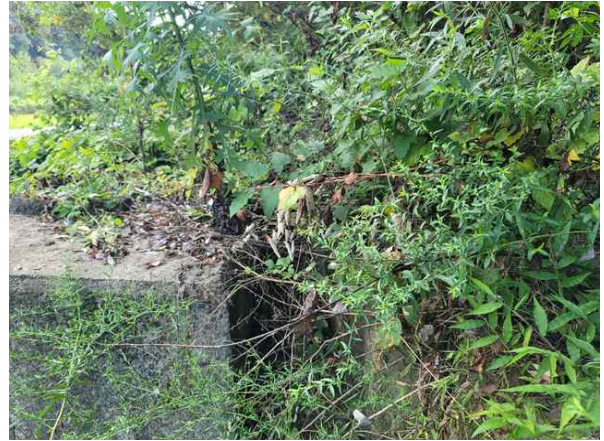
배수로 전경

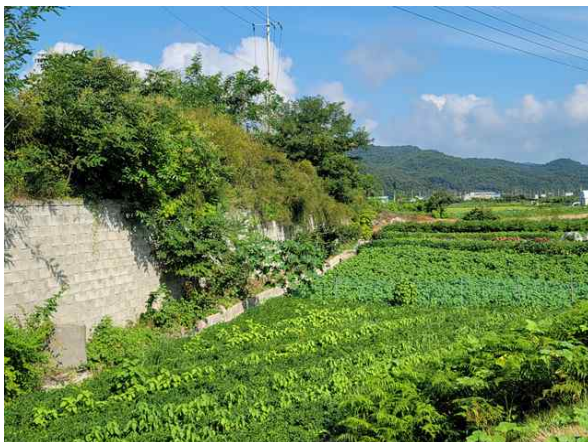
하부 전경

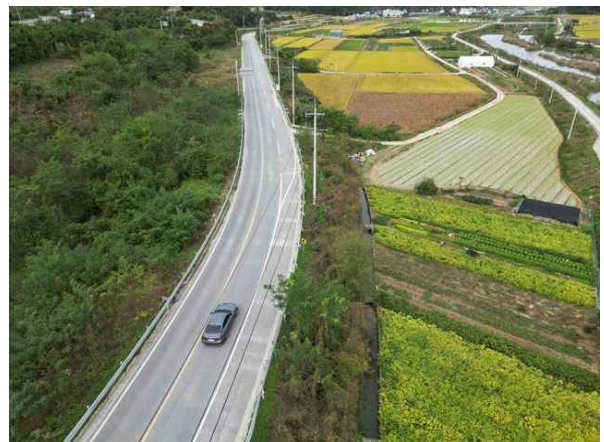
상부 성토부 전경

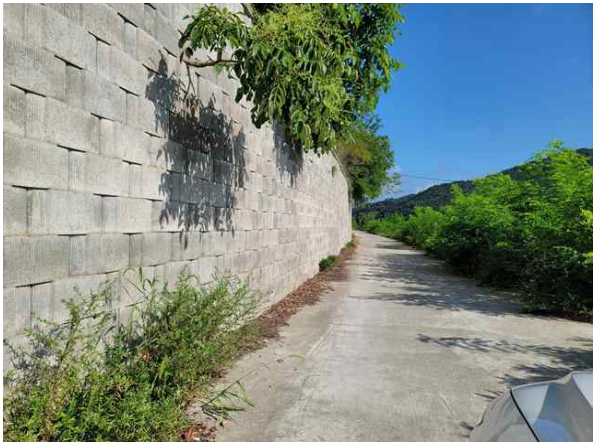
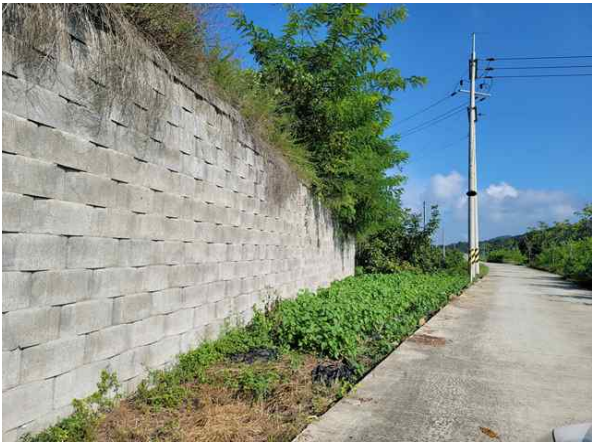
| 현황 | • 상태양호 | 현황 | • 상태양호 |

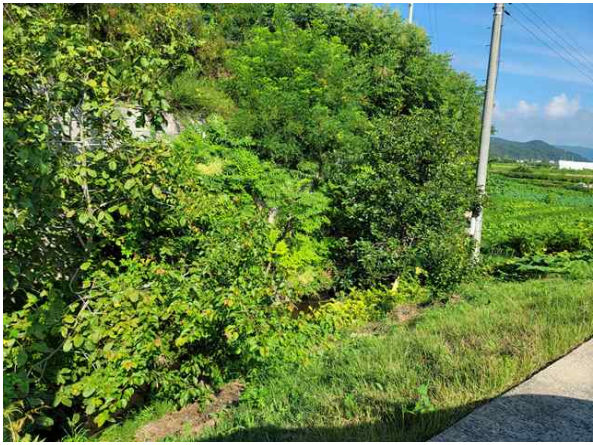
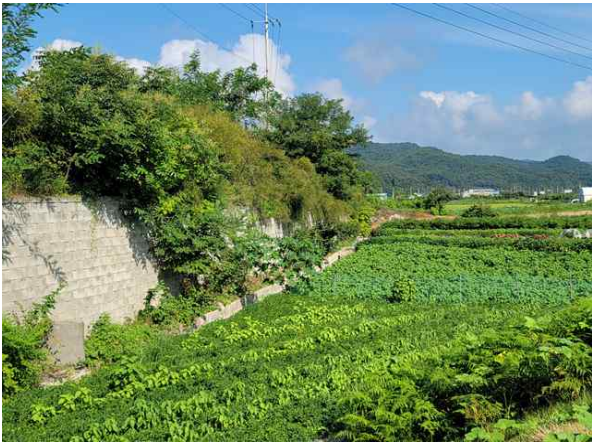
| 현황 | • 하부 포장 상태양호 | 현황 | • 하부 포장 상태양호 |

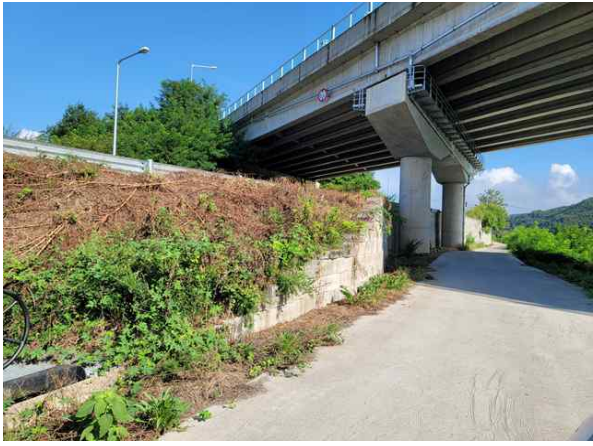
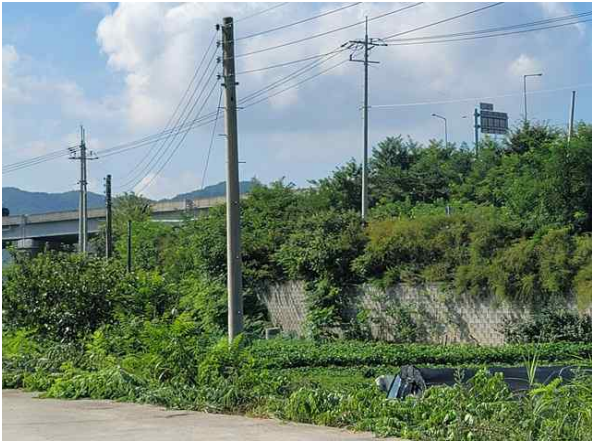
| 현황 | • 상태양호 | 현황 | • 상태양호 |

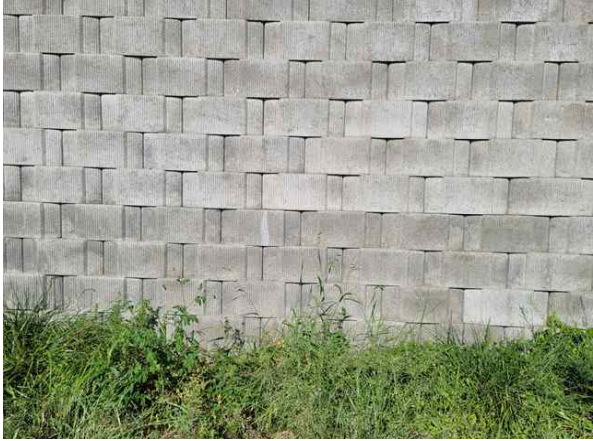
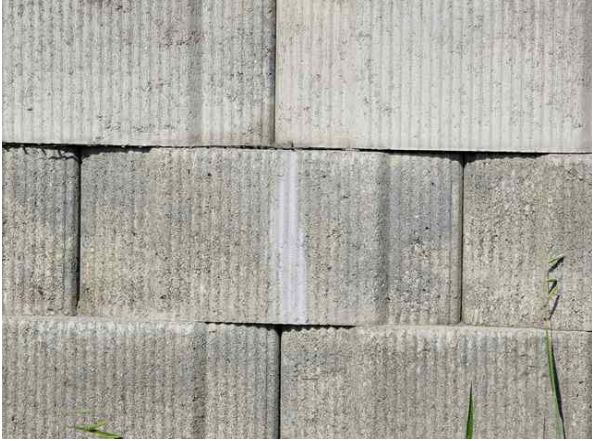
| 현황 | • S3 블록 균열(2EA) | 현황 | • S3 블록 균열(2EA) |
| 원인 | • 공용기간 증가 등 | 원인 | • 공용기간 증가 등 |

| 대책 | • 주의관찰 | 대책 | • 주의관찰 |

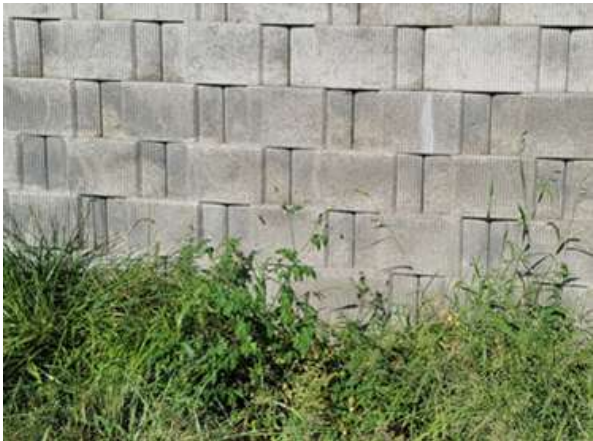
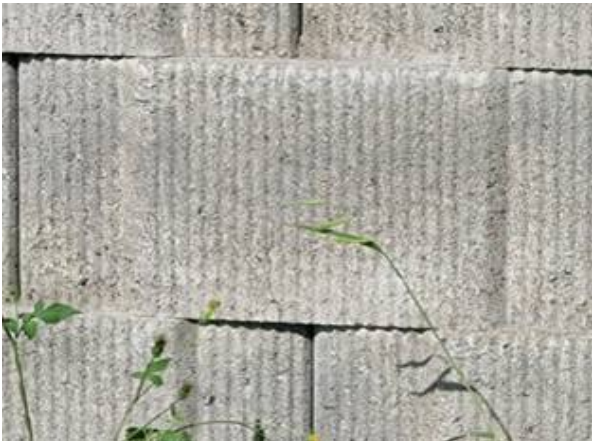
| 현황 | • S4 블록 균열(2EA) | 현황 | • S4 블록 균열(2EA) |
| 원인 | • 외부 충격 등 | 원인 | • 외부 충격 등 |

| 대책 | • 주의관찰 | 대책 | • 주의관찰 |

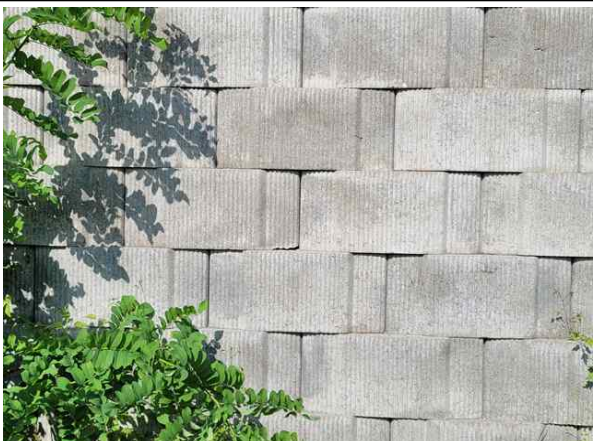
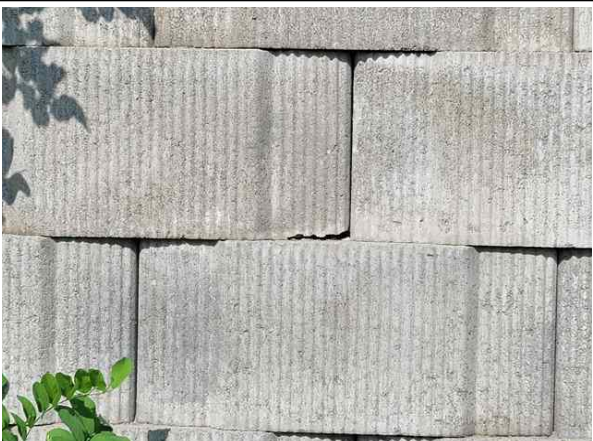
| 현황 | • S5 블록 파손(1EA) | 현황 | • S5 블록 파손(1EA) |
| 원인 | • 외부 충격 등 | 원인 | • 외부 충격 등 |

| 대책 | • 주의관찰 | 대책 | • 주의관찰 |

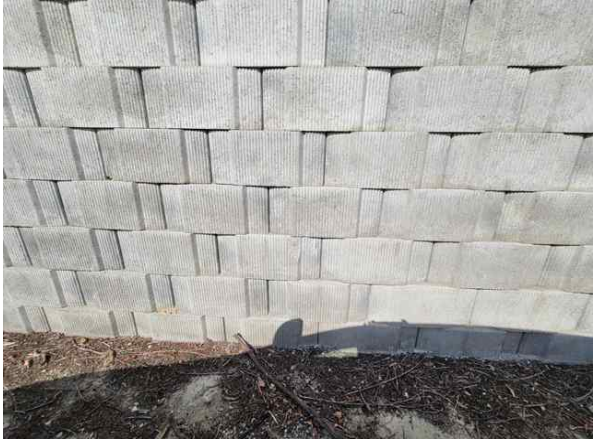
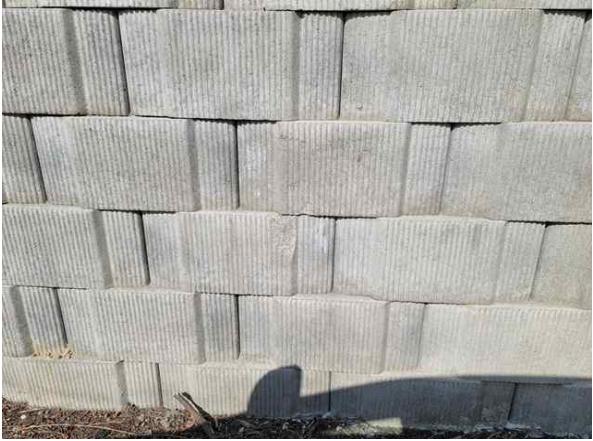
| 현황 | • S5 블록 파손(1EA) | 현황 | • S5 블록 파손(1EA) |
| 원인 | • 외부 충격 등 | 원인 | • 외부 충격 등 |

| 대책 | • 주의관찰 | 대책 | • 주의관찰 |

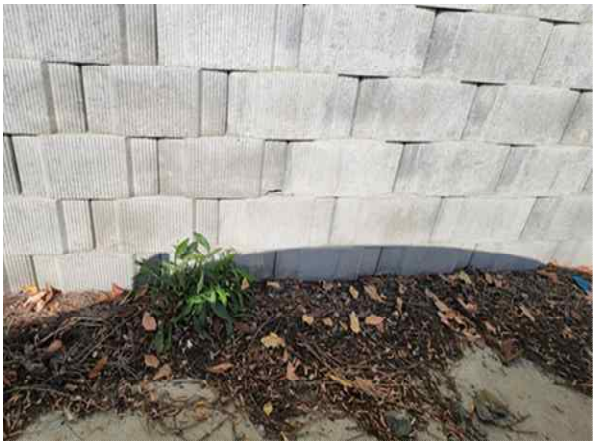
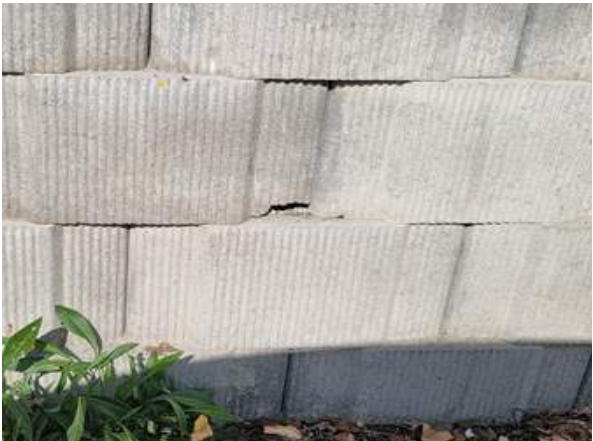
| 현황 | • S6 블록 파손(1EA) | 현황 | • S6 블록 파손(1EA) |
| 원인 | • 외부 충격 등 | 원인 | • 외부 충격 등 |

| 대책 | • 주의관찰 | 대책 | • 주의관찰 |

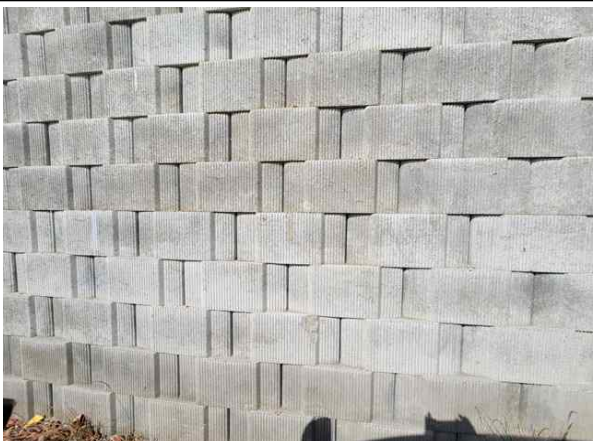
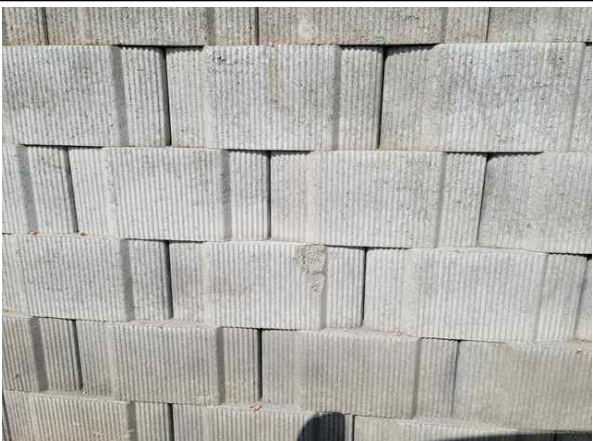
| 현황 | • S6 블록 파손(1EA) | 현황 | • S6 블록 파손(1EA) |
| 원인 | • 외부 충격 등 | 원인 | • 외부 충격 등 |

| 대책 | • 주의관찰 | 대책 | • 주의관찰 |

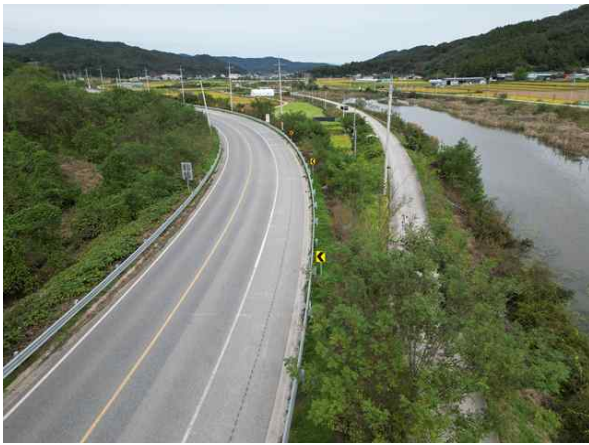
| 현황 | • 상부 도로 상태양호 |

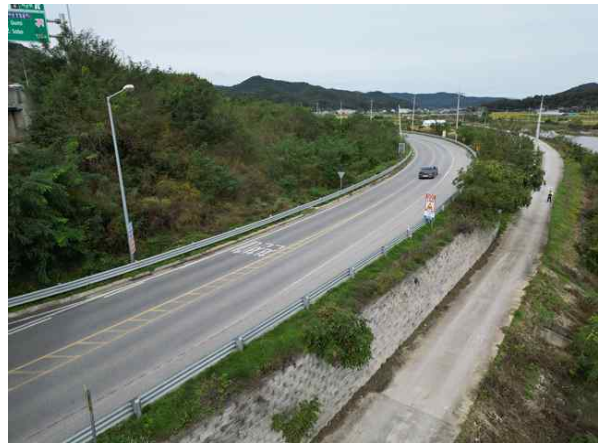
| 현황 | • 상부 도로 상태양호 |

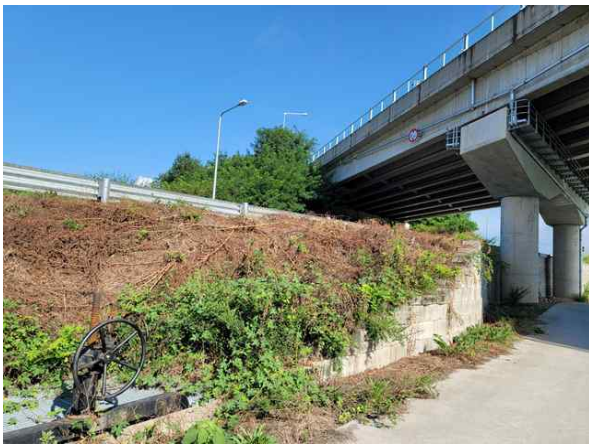
| 현황 | • 배수시설 상태현황 |

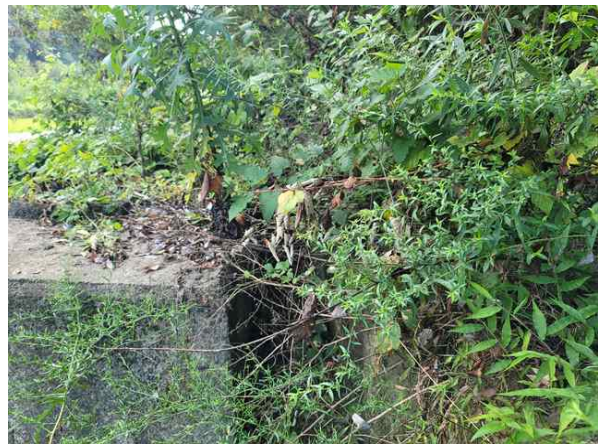
| 현황 | • 배수시설 상태현황 |

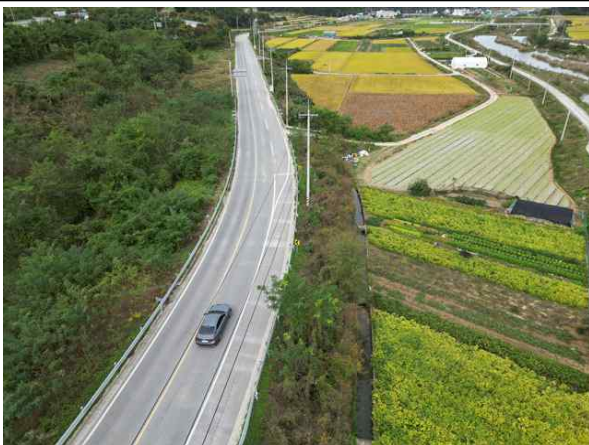
| 현황 | • 상부 성토부 상태양호 |

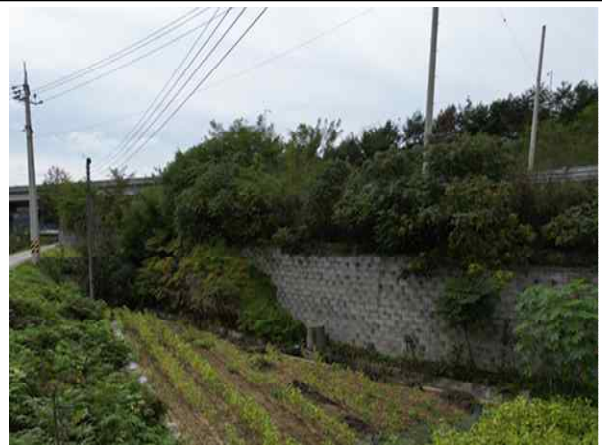
| 현황 | • 상부 성토부 상태양호 |
