## 04. 블럭식 옹벽 04

## 전경 및 작업사진

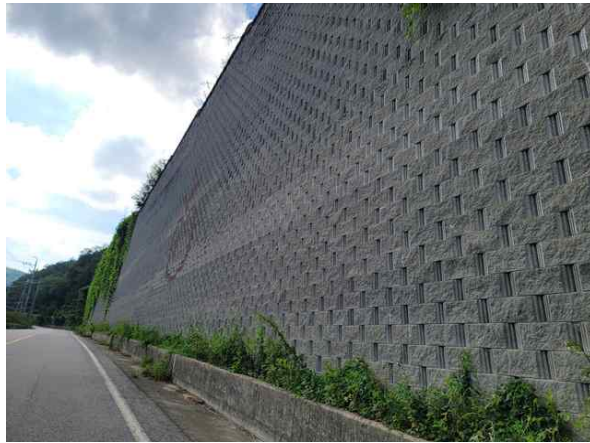
전면부 전경

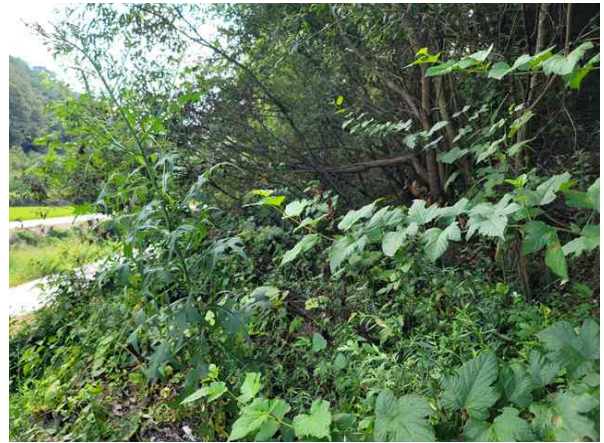
배수로 전경

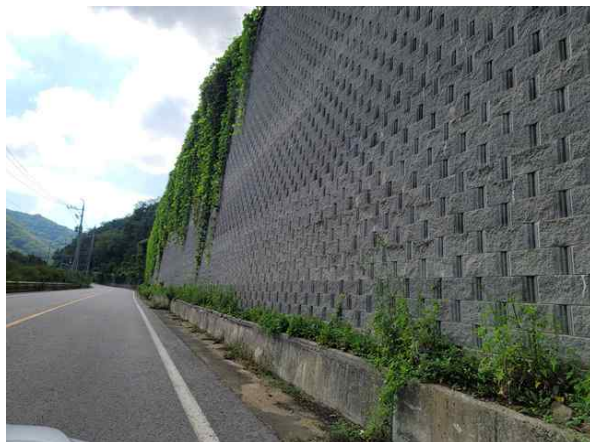
하부 전경

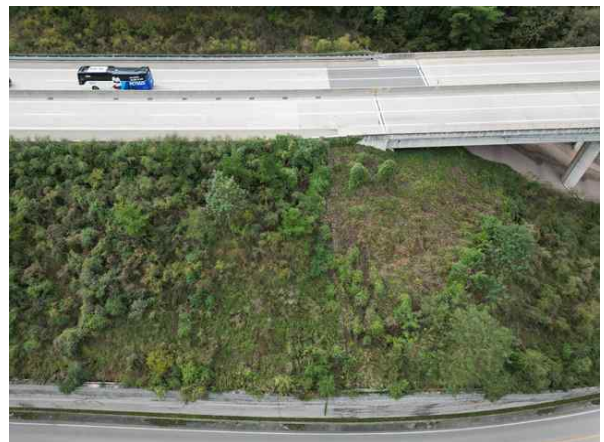
상부 성토부 전경

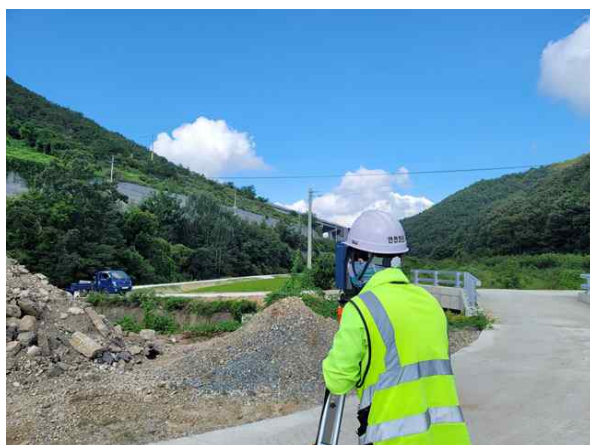
광파기를 이용한 측량 작업

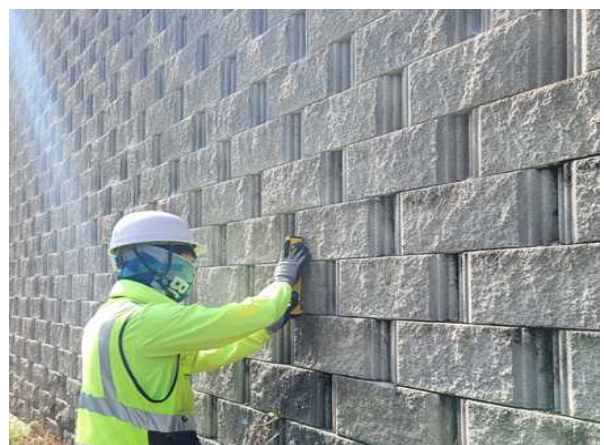
경사계를 이용한 경사도 측정

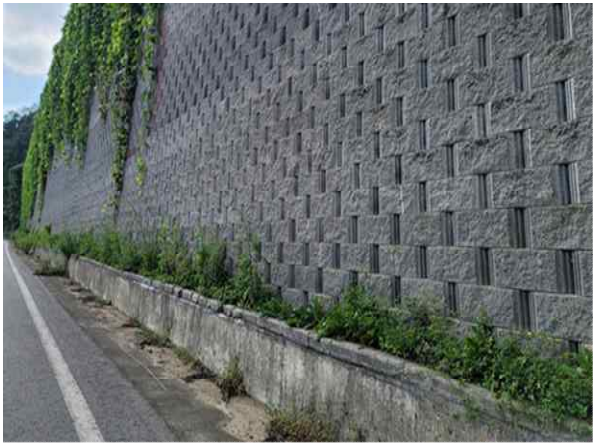
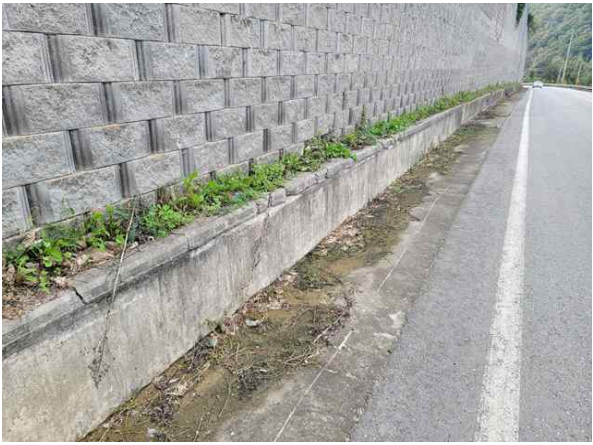
| 현황 | • S6 하부 방호벽 파손(0.2x4.0) | 현황 | • S6 하부 방호벽 파손(0.2x4.0) |
| 원인 | • 외부충격 등 | 원인 | • 외부충격 등 |

| 대책 | • 단면보수 | 대책 | • 단면보수 |

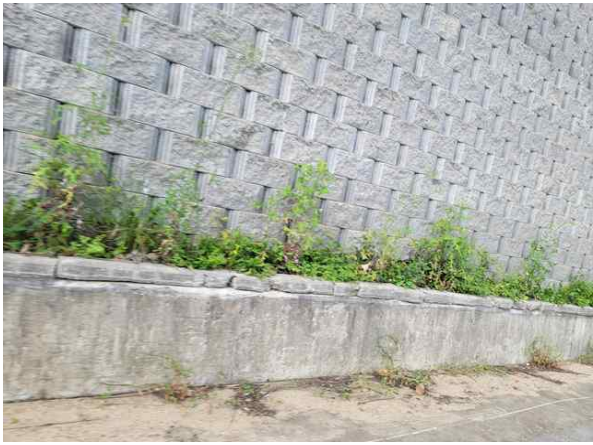
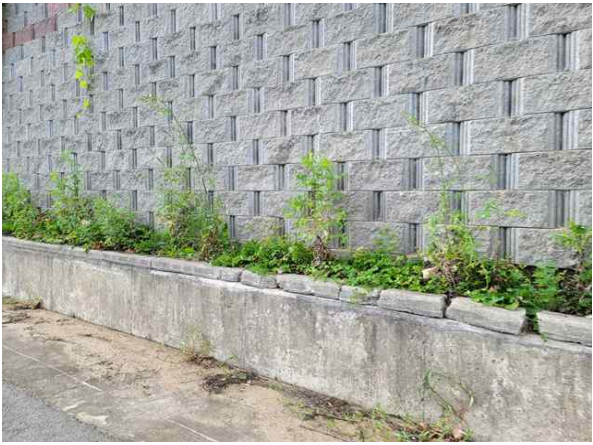
| 현황 | • S6 하부 방호벽 파손(0.2x4.0) | 현황 | • S6 하부 방호벽 파손(0.2x4.0) |
| 원인 | • 외부충격 등 | 원인 | • 외부충격 등 |

| 대책 | • 단면보수 | 대책 | • 단면보수 |

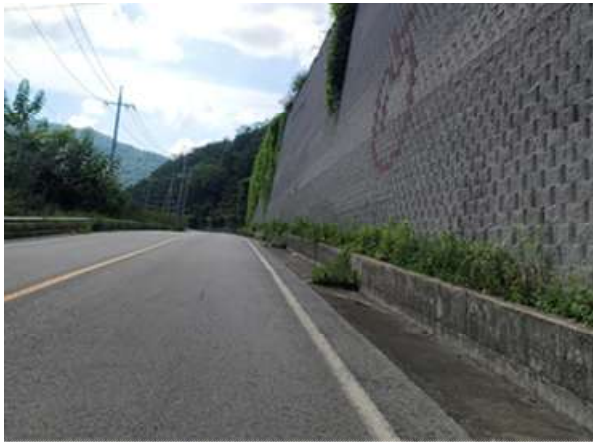
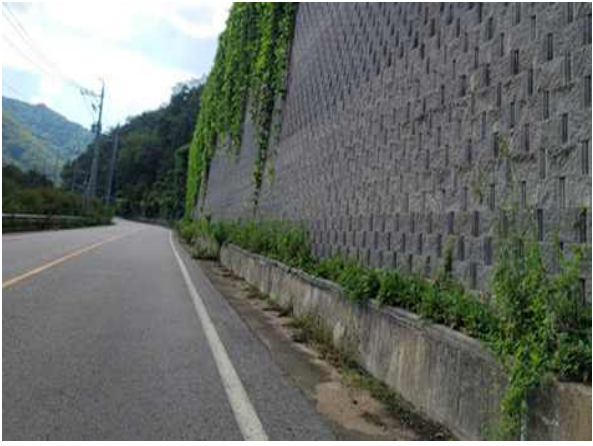
| 현황 | • 하부 도로 상태양호 | 현황 | • 하부 도로 상태양호 |

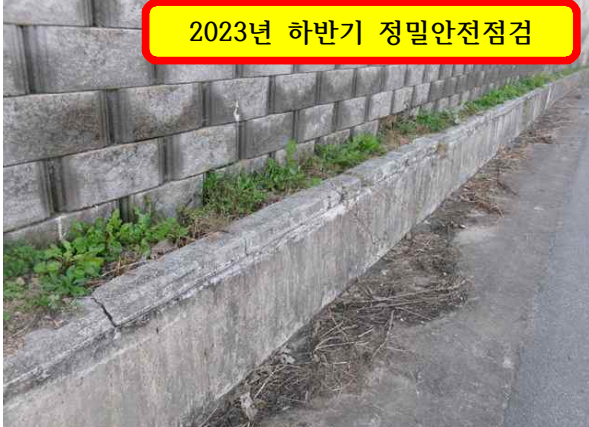
| 현황 | • S6 블록 파손(3EA) | | | | | | | | | | | | |

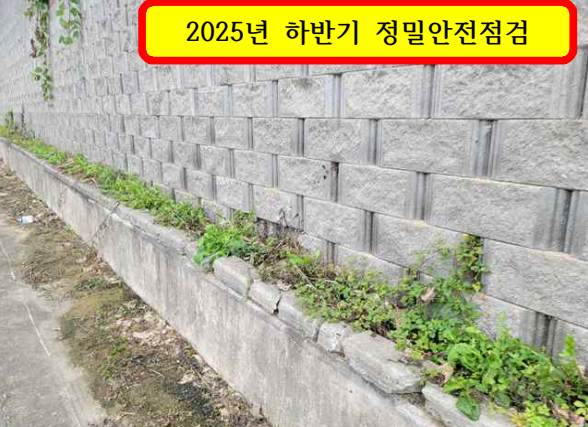
| 현황 | • S6 블록 파손(3EA) | | | | | | | | | | | | |
| 원인 | • 외부충격 등 | | | | | | | | | | | | |

| 대책 | • 단면보수 | | | | | | | | | | | | |

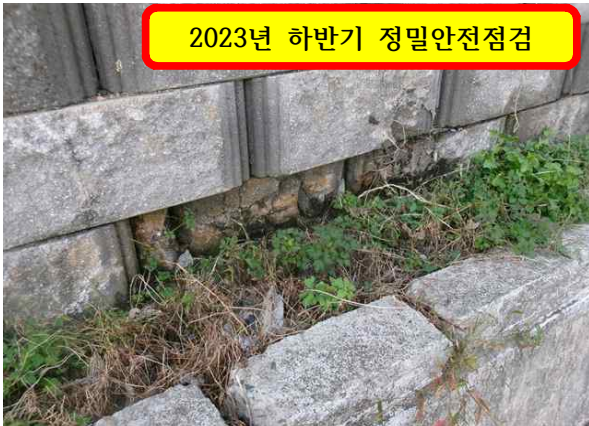
| 현황 | • S6 블록 파손(3EA) | | | | | | | | | | | | |

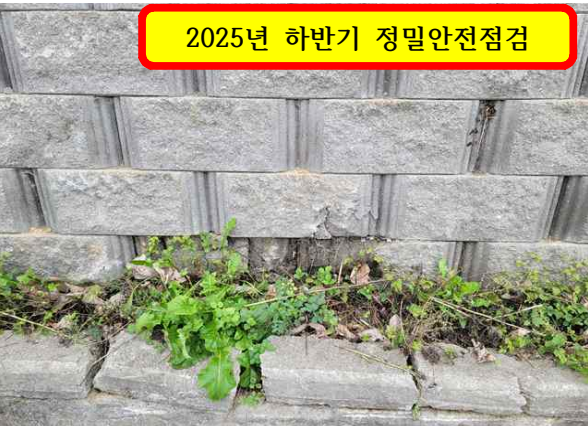
| 현황 | • S6 블록 파손(3EA) | | | | | | | | | | | | |
| 원인 | • 외부충격 등 | | | | | | | | | | | | |

| 대책 | • 단면보수 | | | | | | | | | | | | |

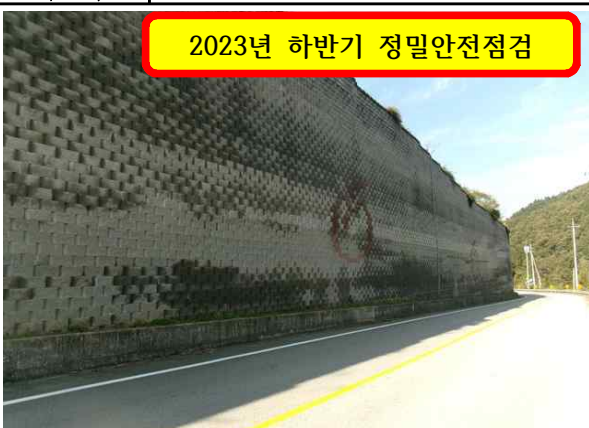
| 현황 | • S10 배부름(20.0x10.0) | | | | | | | | | | | | |

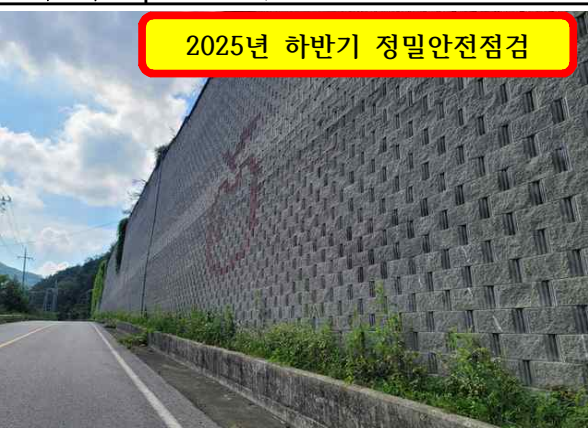
| 현황 | • S10 배부름(20.0x10.0) | | | | | | | | | | | | |
| 원인 | • 시공미흡 등 | | | | | | | | | | | | |

| 대책 | • 주의관찰 | | | | | | | | | | | | |

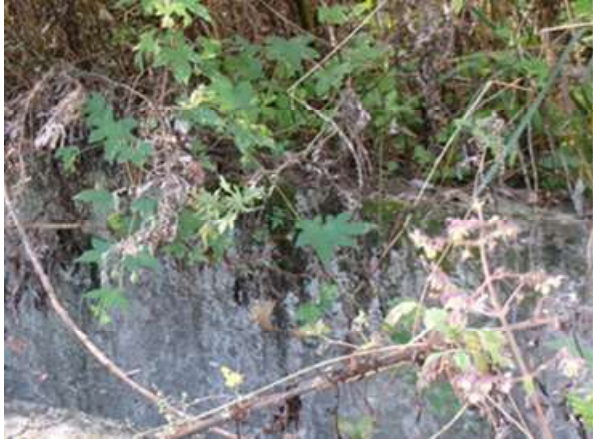
| 현황 | • S13 배수로 균열(0.3mm미만) | 현황 | • S14 배수로 균열(0.3mm이상) |
| 원인 | • 건조수축 등 | 원인 | • 건조수축 등 |

| 대책 | • 표면처리 | 대책 | • 주입보수 |

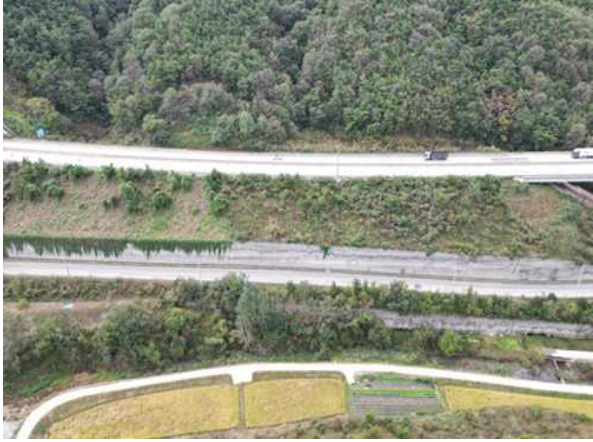
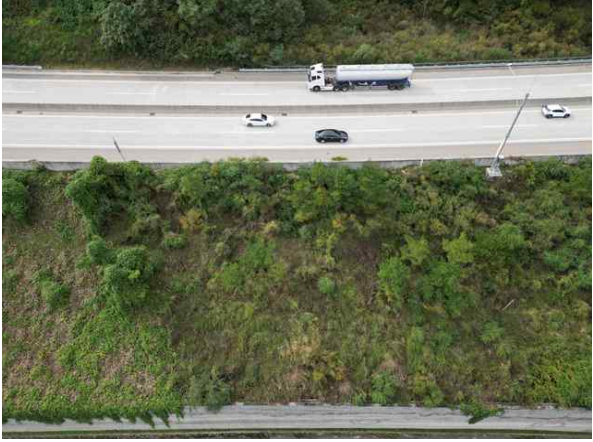
| 현황 | • 상부 성토부 상태양호 | 현황 | • 상부 성토부 상태양호 |

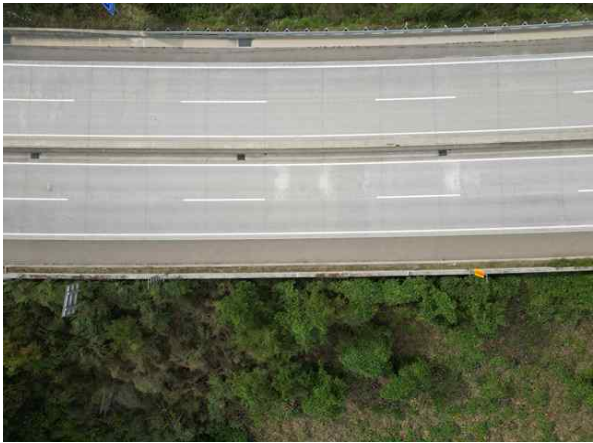
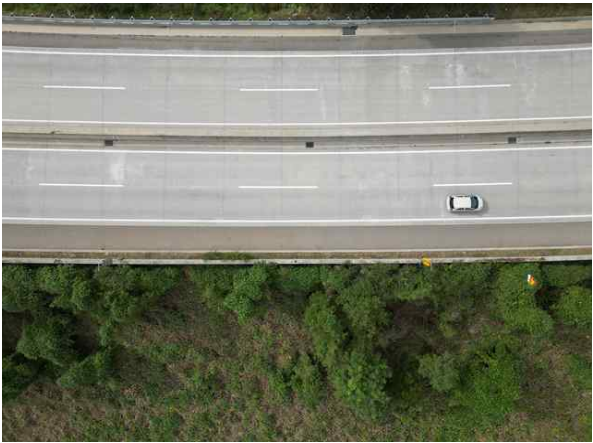
| 현황 | • 상부 도로 상태양호 | 현황 | • 상부 도로 상태양호 |
