## 05. 패널식 옹벽 05

## 전경 및 작업사진

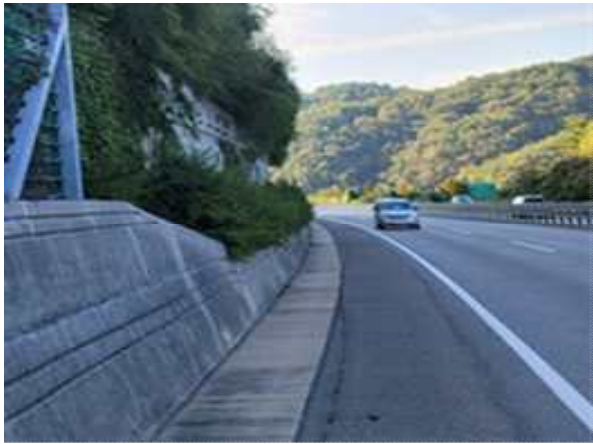
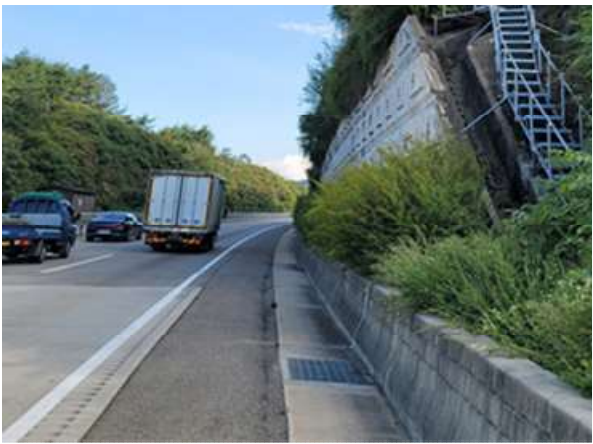
| 현황 | • 상태양호 | 현황 | • 상태양호 |

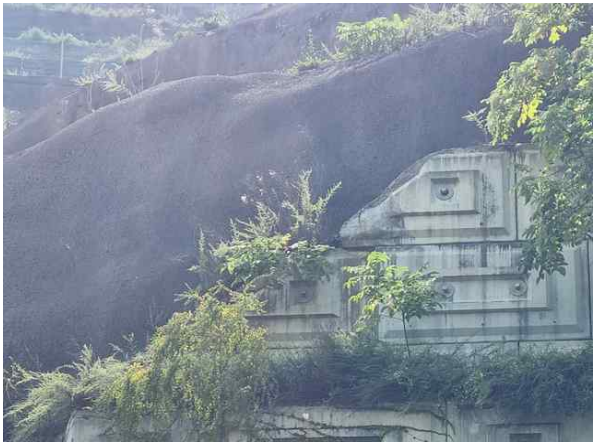
| 현황 | • S1 판넬 파손(1.0x0.3) | | | | | | | | | | | | |
| 원인 | • 시공미흡, 외부충격 등 | | | | | | | | | | | | |

| 대책 | • 단면보수 | | | | | | | | | | | | |

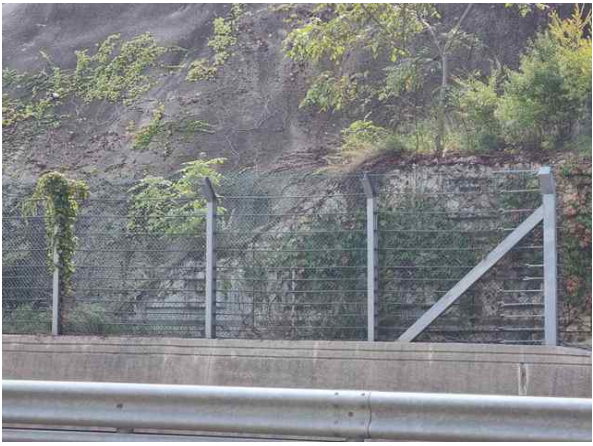
| 현황 | • S1 판넬 파손(0.5x1.0) | | | | | | | | | | | | |
| 원인 | • 시공미흡, 외부충격 등 | | | | | | | | | | | | |

| 대책 | • 단면보수 | | | | | | | | | | | | |

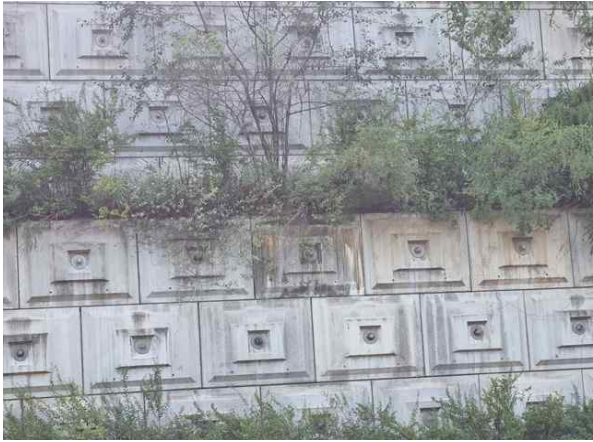
| 현황 | • S3 판넬 백태(표면열화) (1.5x1.2) | | | | | | | | | | | | |
| 원인 | • 공용기간 증가, 우수, 열화 등 | | | | | | | | | | | | |

| 대책 | • 주의관찰 | | | | | | | | | | | | |

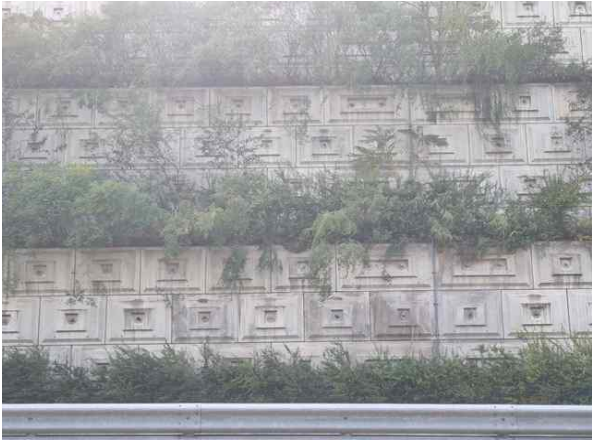
| 현황 | • S3 판넬 백태(표면열화) (8.0x5.0) | | | | | | | | | | | | |
| 원인 | • 공용기간 증가, 우수, 열화 등 | | | | | | | | | | | | |

| 대책 | • 주의관찰 | | | | | | | | | | | | |

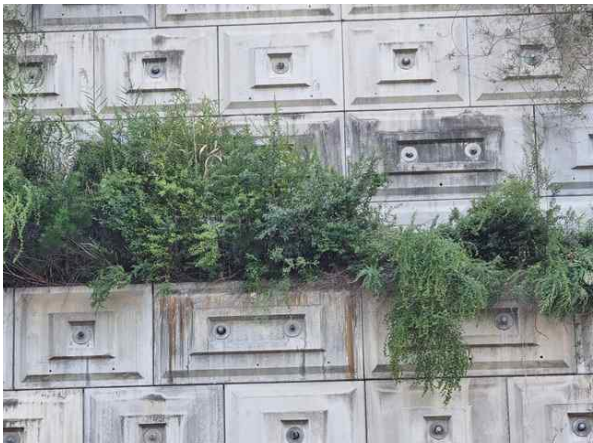
| 현황 | • S4 판넬 백태(표면열화) (8.0x5.0) | | | | | | | | | | | | |
| 원인 | • 공용기간 증가, 우수, 열화 등 | | | | | | | | | | | | |

| 대책 | • 주의관찰 | | | | | | | | | | | | |

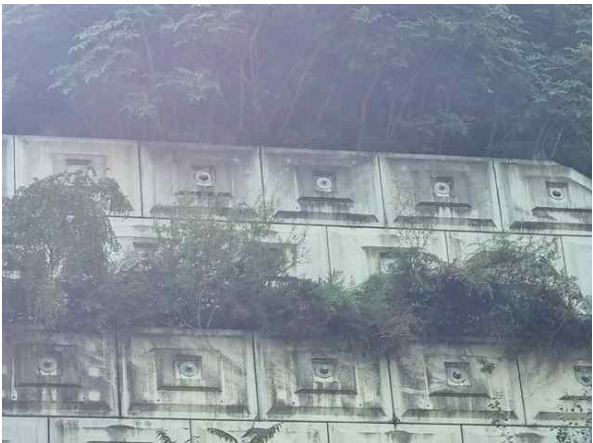
| 현황 | • S4 판넬 파손(0.2x0.3) | | | | | | | | | | | | |
| 원인 | • 시공미흡, 외부충격 등 | | | | | | | | | | | | |

| 대책 | • 단면보수 | | | | | | | | | | | | |

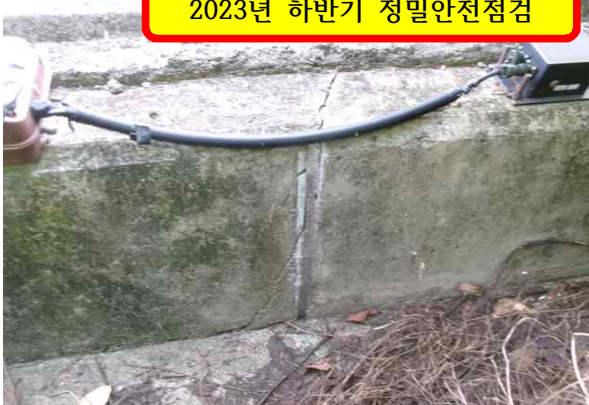
| 현황 | • S4 배수로 들뜸 | | | | | | | | | | | | |

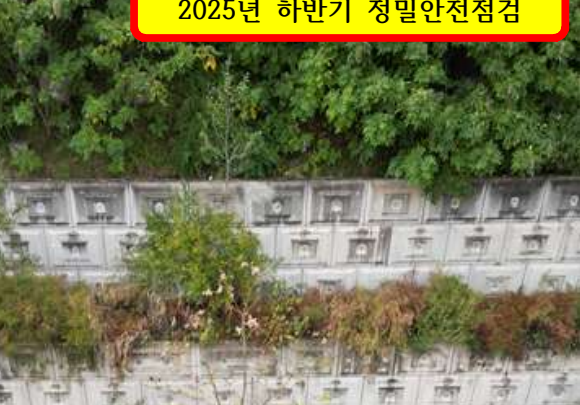
| 현황 | • S4 배수로 들뜸 | | | | | | | | | | | | |
| 원인 | • 시공미흡, 공용기간 증가 | | | | | | | | | | | | |

| 대책 | • 단면보수 | | | | | | | | | | | | |

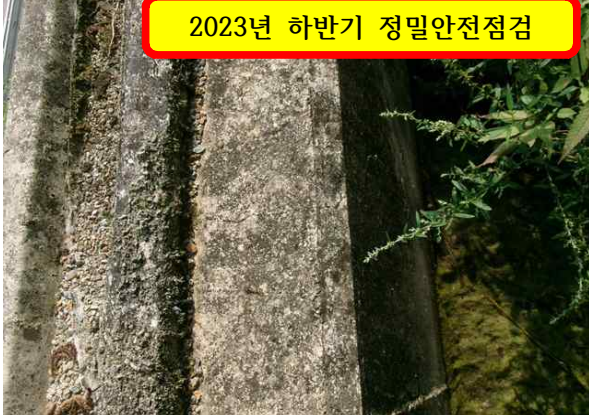
| 현황 | • S5 배수로 균열(0.3mm미만) | | | | | | | | | | | | |

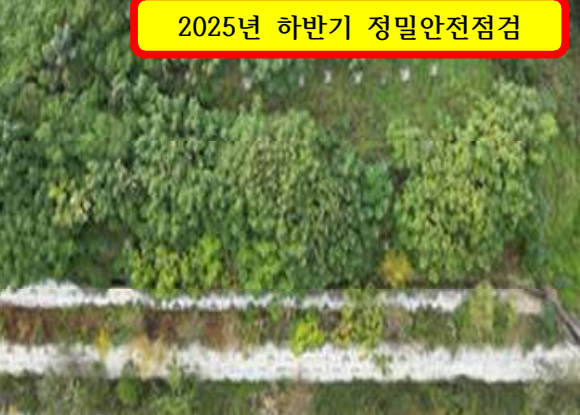
| 현황 | • S5 배수로 균열(0.3mm미만) | | | | | | | | | | | | |
| 원인 | • 건조수축 | | | | | | | | | | | | |

| 대책 | • 표면처리 | | | | | | | | | | | | |

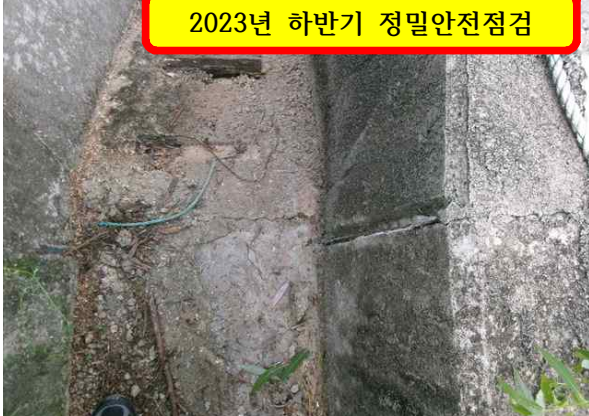
| 현황 | • S7 배수로 이격(T=1.0cm) | | | | | | | | | | | | |

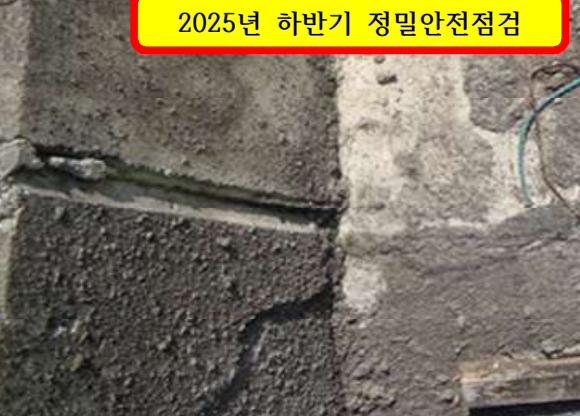
| 현황 | • S7 배수로 이격(T=1.0cm) | | | | | | | | | | | | |
| 원인 | • 건조수축 및 거푸집 조기탈거 | | | | | | | | | | | | |

| 대책 | • 주의관찰 | | | | | | | | | | | | |
