## 06. 블럭식 옹벽 06

## 전경 및 작업사진

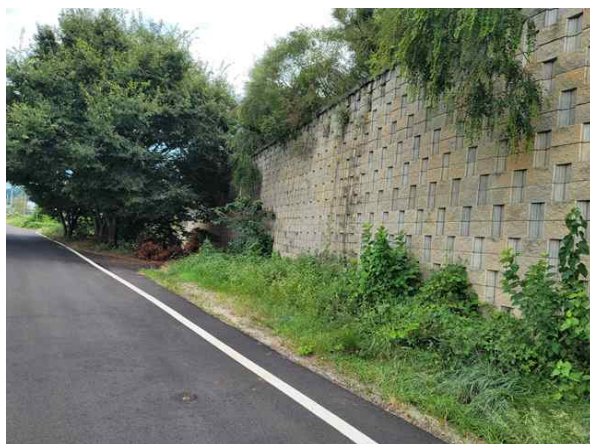
하부 전경

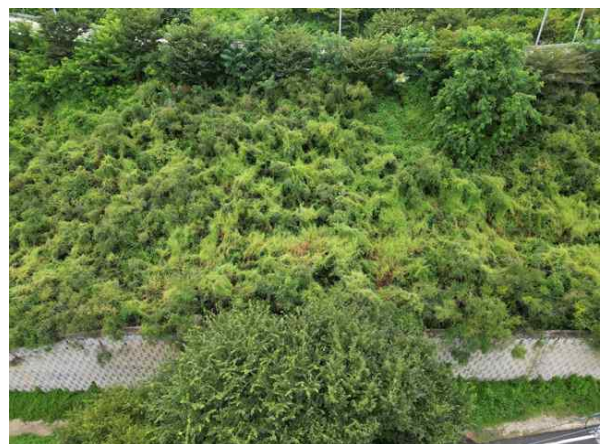
상부 성토부 전경

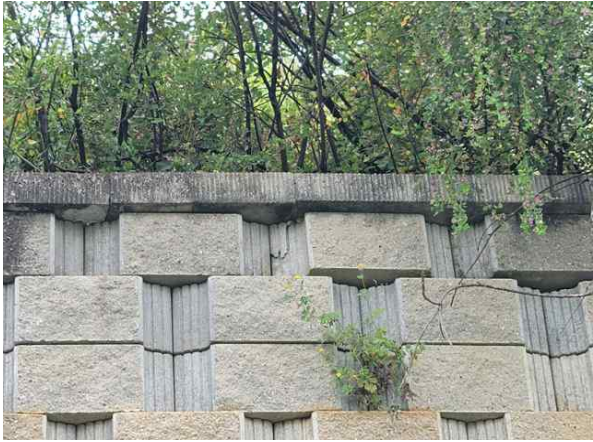
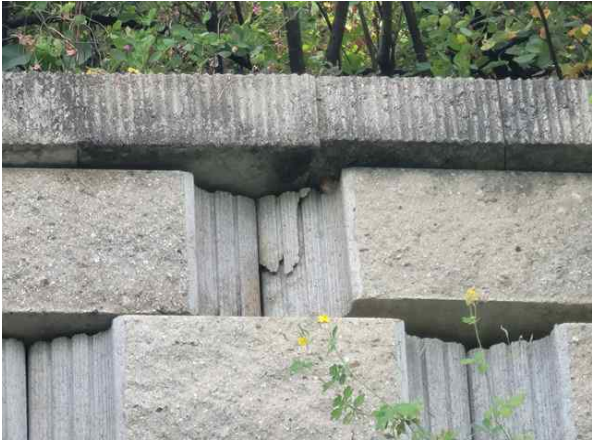
| 현황 | • S5 블록 파손(1EA) | 현황 | • S5 블록 파손(1EA) |
| 원인 | • 시공미흡, 공용기간 증가 등 | 원인 | • 시공미흡, 공용기간 증가 등 |

| 대책 | • 주의관찰 | 대책 | • 주의관찰 |

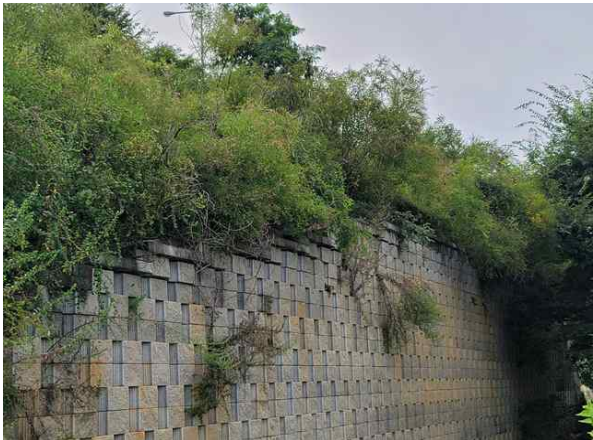
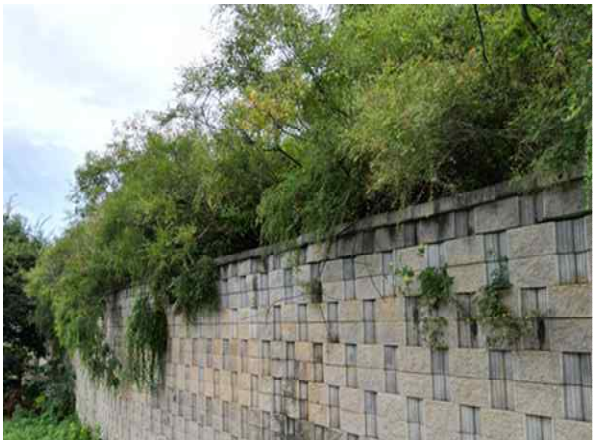
| 현황 | • S1~6 블록 기울음(L=120.00m) | 현황 | • S1~6 블록 기울음(L=120.00m) |
| 원인 | • 상부 우수유입, 상단 경미한 토사유실 | 원인 | • 상부 우수유입, 상단 경미한 토사유실 |

| 대책 | • 주의관찰 | 대책 | • 주의관찰 |

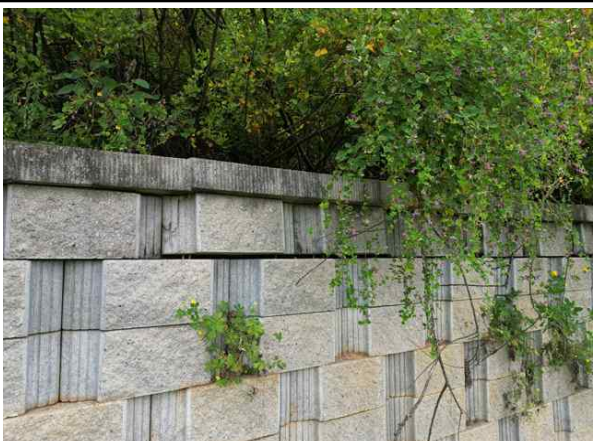
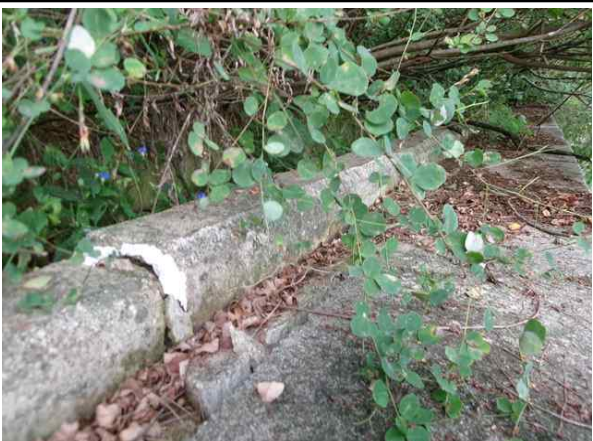
| 현황 | • S1~6 블록 기울음(L=120.00m) | 현황 | • S1~6 블록 기울음(L=120.00m) |
| 원인 | • 상부 우수유입, 상단 경미한 토사유실 | 원인 | • 상부 우수유입, 상단 경미한 토사유실 |

| 대책 | • 주의관찰 | 대책 | • 주의관찰 |
