## 07. 패널식 옹벽 07

## 전경 및 작업사진

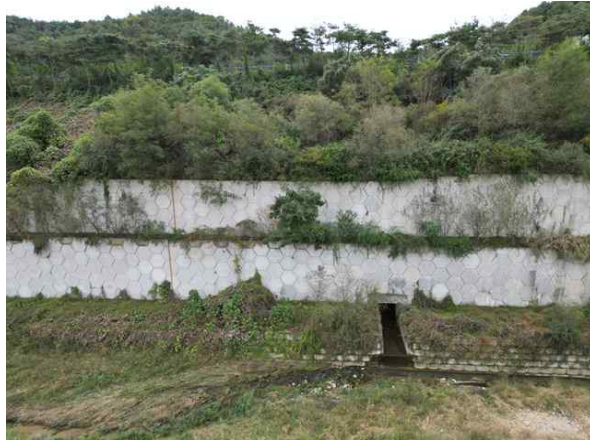
전면부 전경

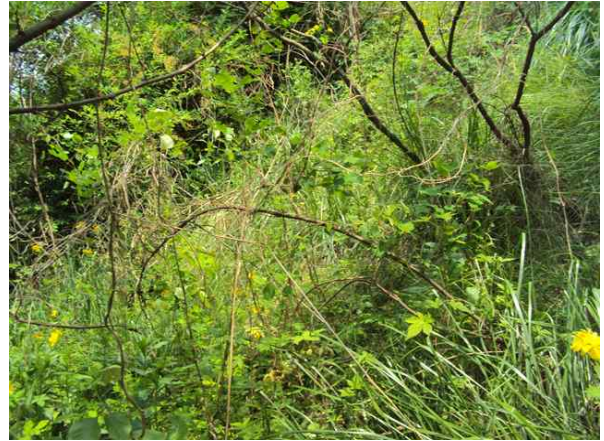
배수로 전경

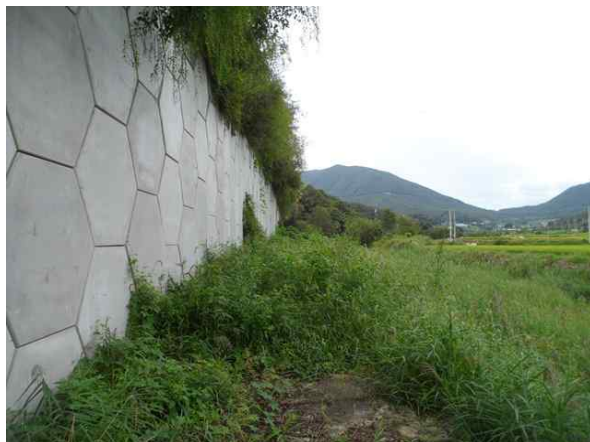
하부 전경

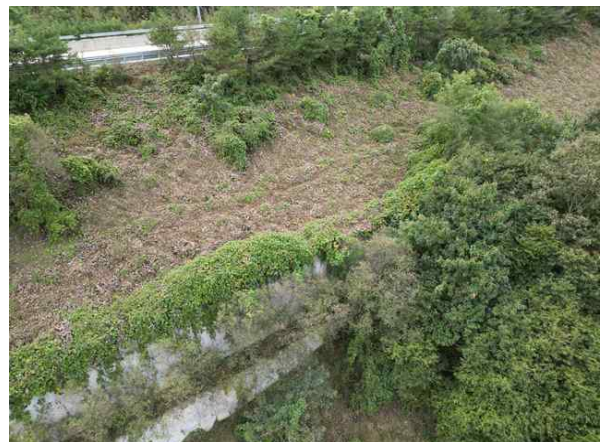
상부 성토부 전경

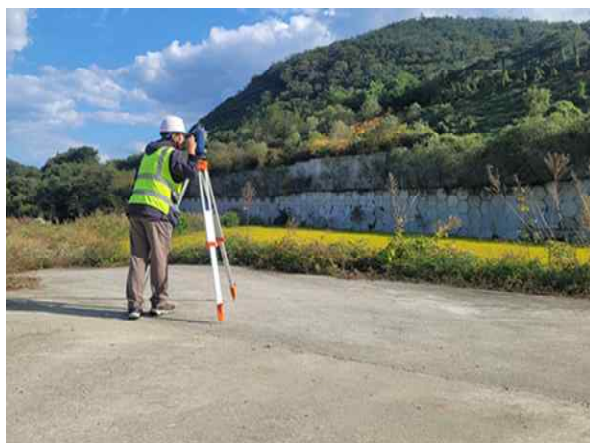
광파기를 이용한 측량 작업

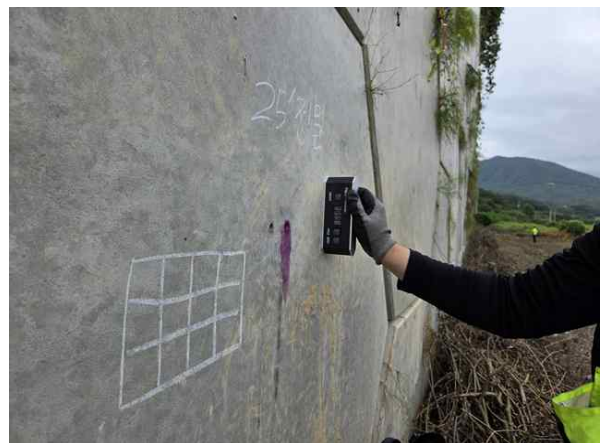
경사계를 이용한 경사도 측정

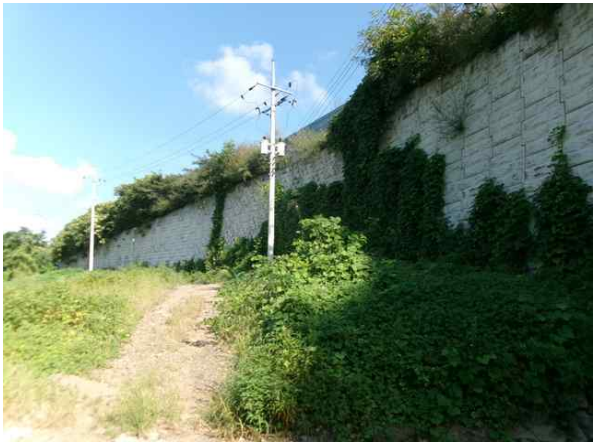
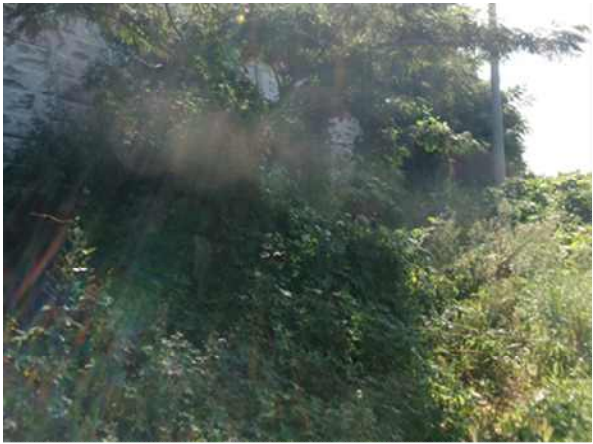
| 현황 | • 상태양호 | 현황 | • 상태양호 |
| 원인 | • - | 원인 | • - |

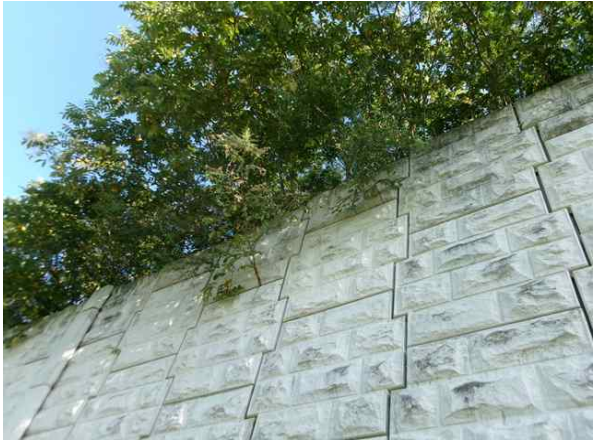
| 현황 | • S2~4 식생 | | | | | | | | | | | | |
| 원인 | • 공용기간 증가 등 | | | | | | | | | | | | |

| 대책 | • 정비 | | | | | | | | | | | | |

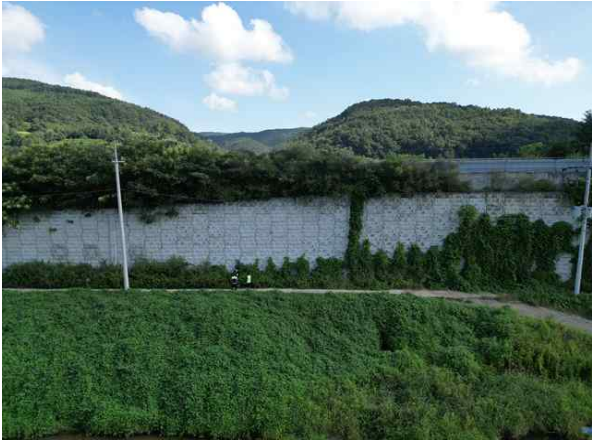
| 현황 | • 상태양호 | | | | | | | | | | | | |

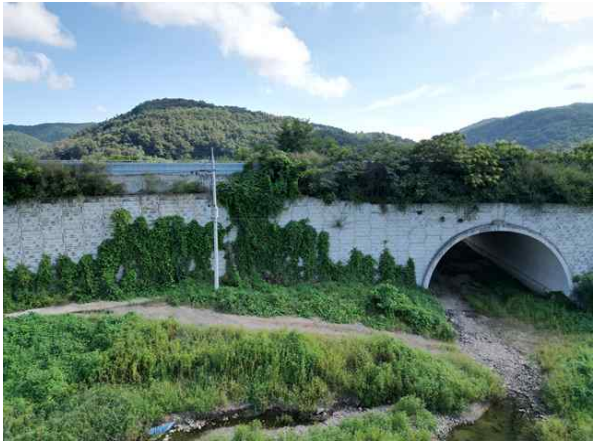
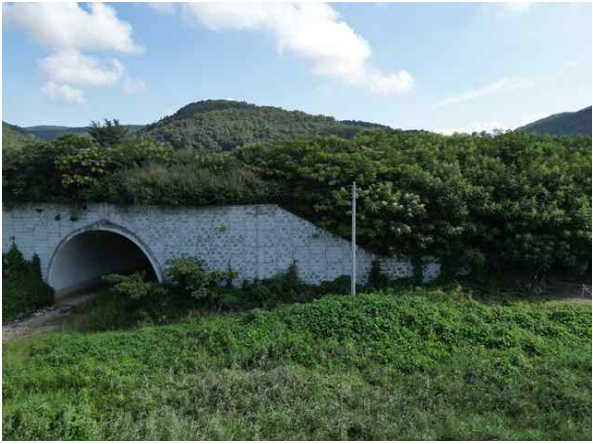
| 현황 | • 상태양호 | | | | | | | | | | | | |

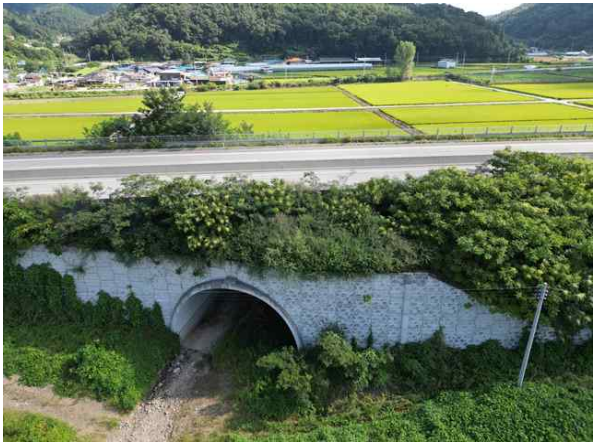
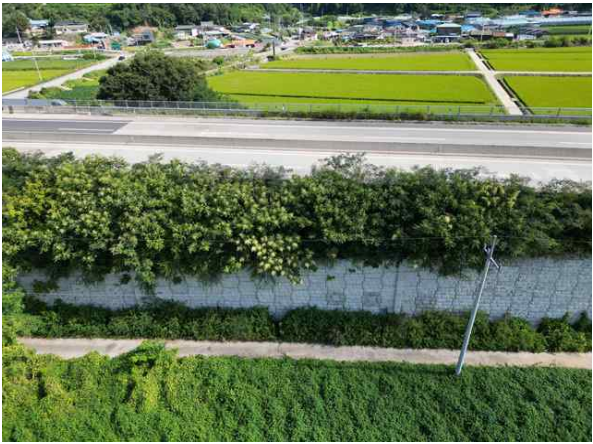
| 현황 | • 상부 성토부 상태양호 | 현황 | • 상부 성토부 상태양호 |

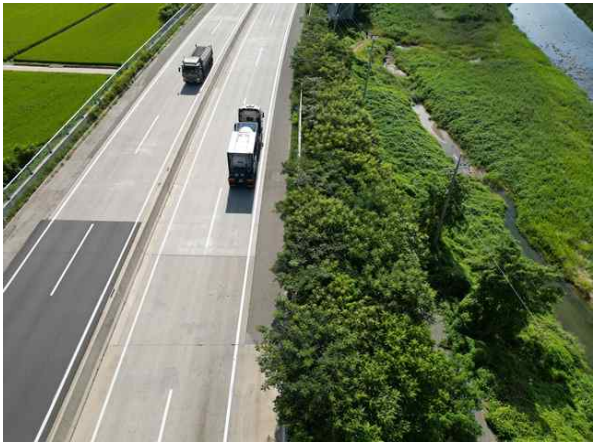
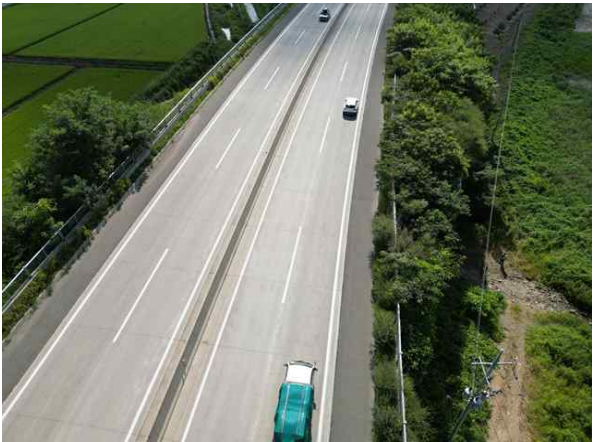
| 현황 | • 상부 도로 포장 상태현황 | 현황 | • 상부 도로 포장 상태현황 |

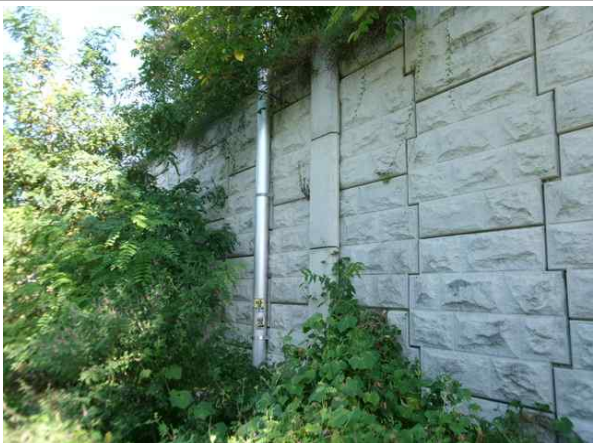
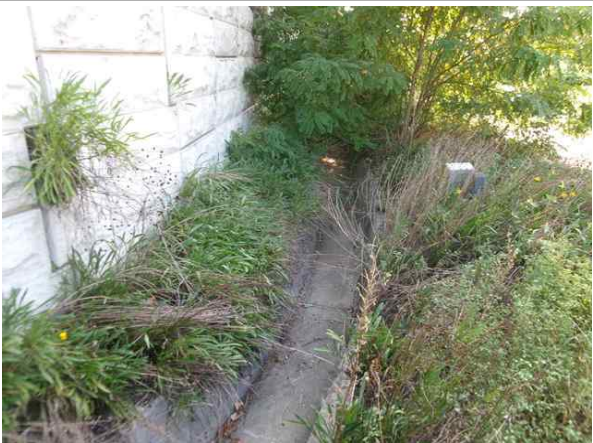
| 현황 | • 전면부 배수관 상태양호 | 현황 | • 하부 배수로 상태양호 |
