## 08. 패널식 옹벽 08

## 전경 및 작업사진

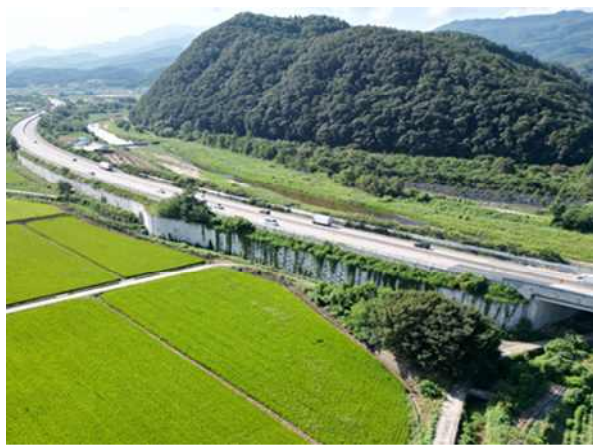
전면부 전경

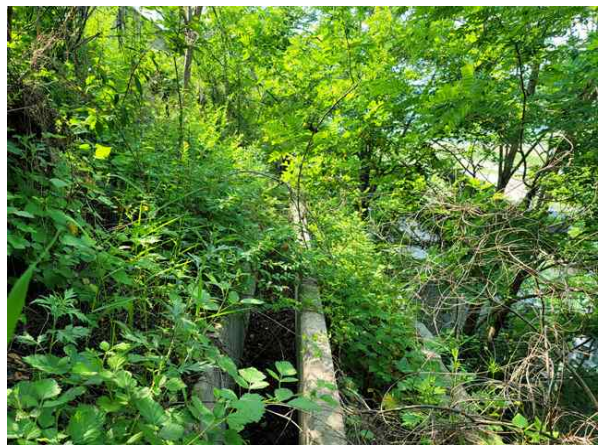
배수로 전경

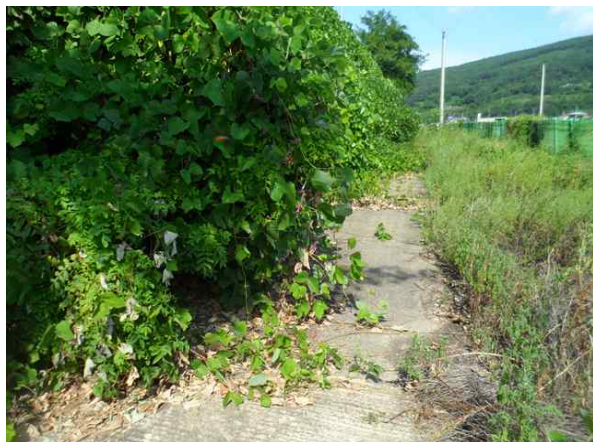
하부 전경

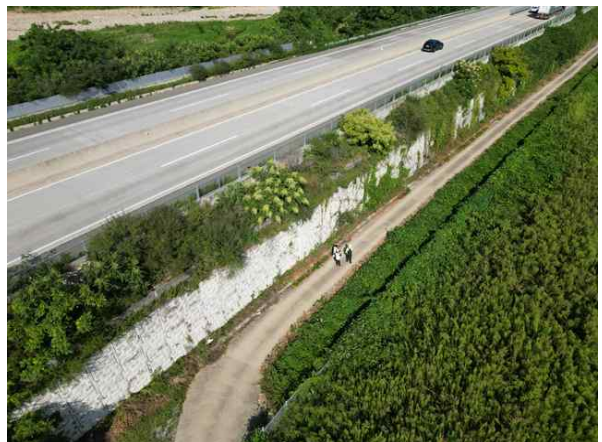
상부 전경

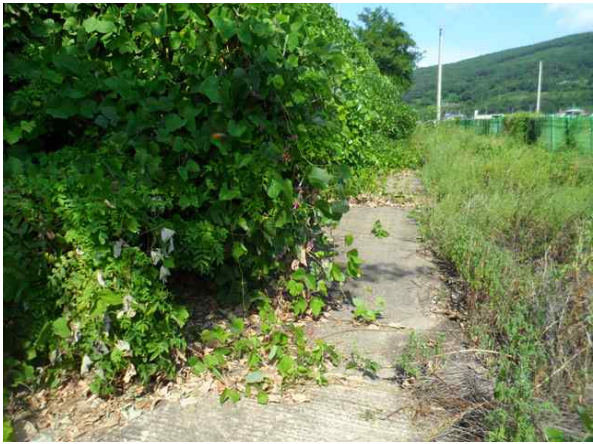
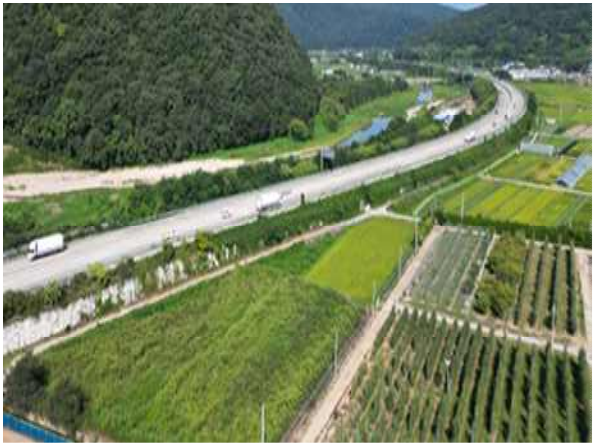
| 현황 | • 상태양호 | 현황 | • 상태양호 |

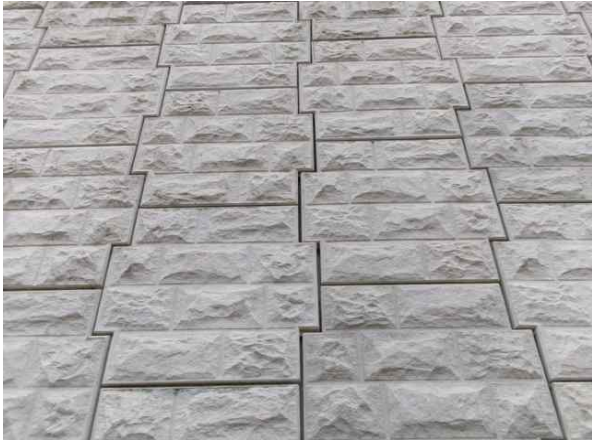
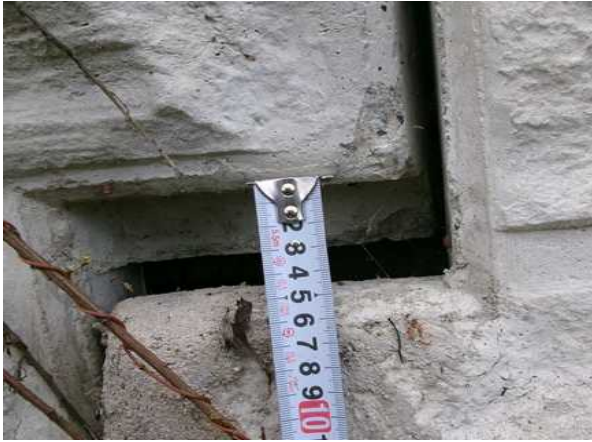
| 현황 | • S37 이격(L=5.0m) | 현황 | • S37 이격(L=5.0m) |
| 원인 | • 시공미흡 | 원인 | • 시공미흡 |

| 대책 | • 주의관찰 | 대책 | • 주의관찰 |

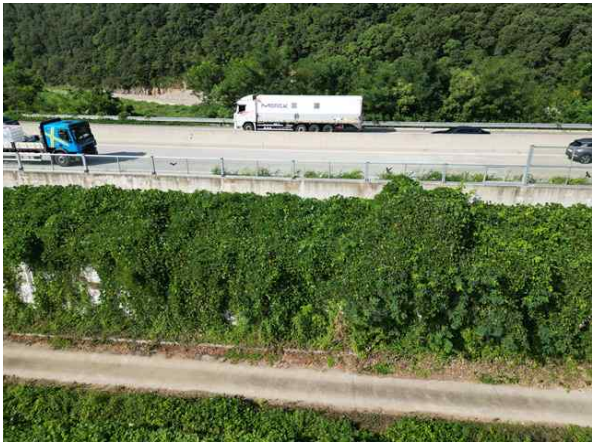
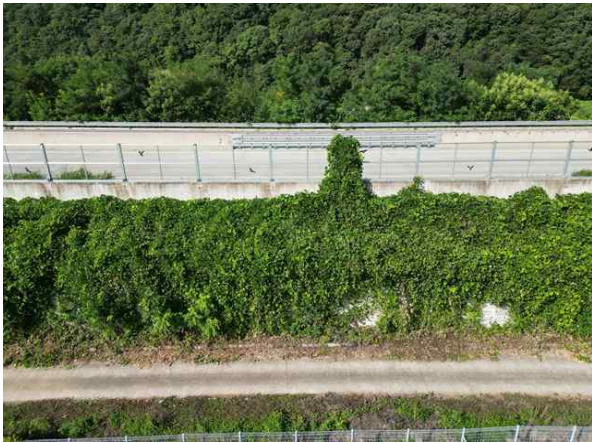
| 현황 | • 전면부 상태현황 | 현황 | • 전면부 상태현황 |

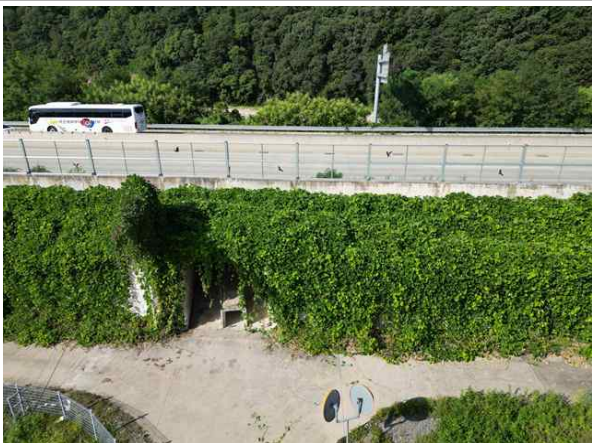
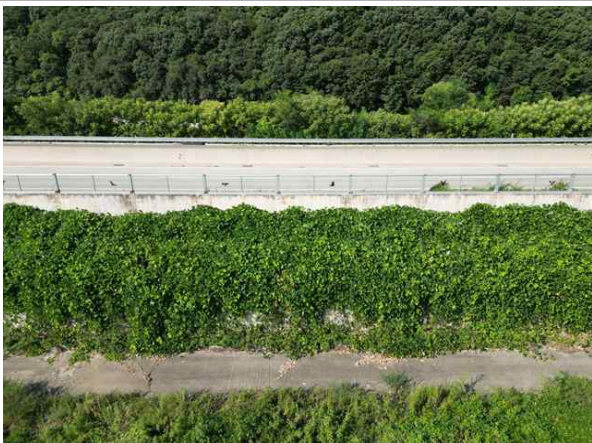
| 현황 | • 전면부 상태현황 | 현황 | • 전면부 상태현황 |
