## 10. 패널식 옹벽 10

## 전경 및 작업사진

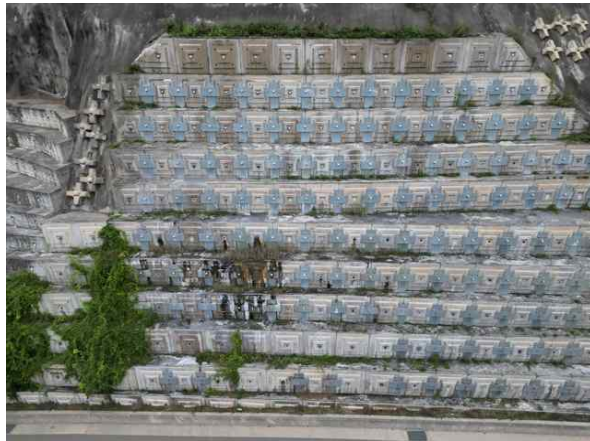
전면부 전경

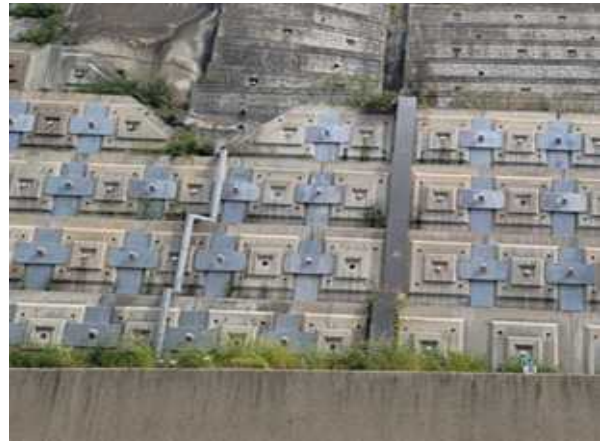
배수관, 배수로 전경

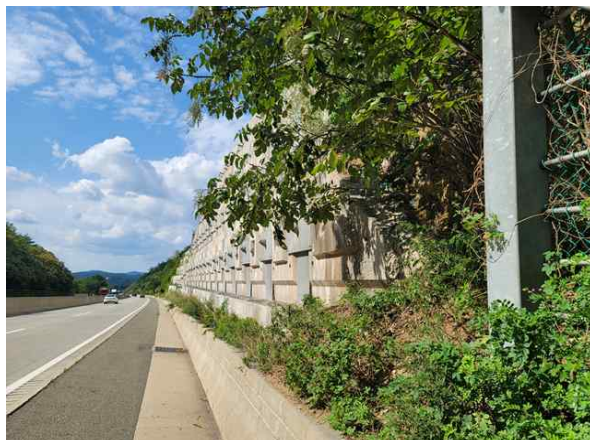
하부 전경

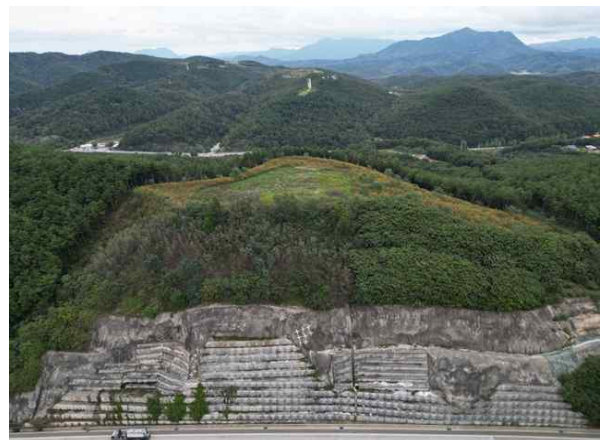
상부 전경

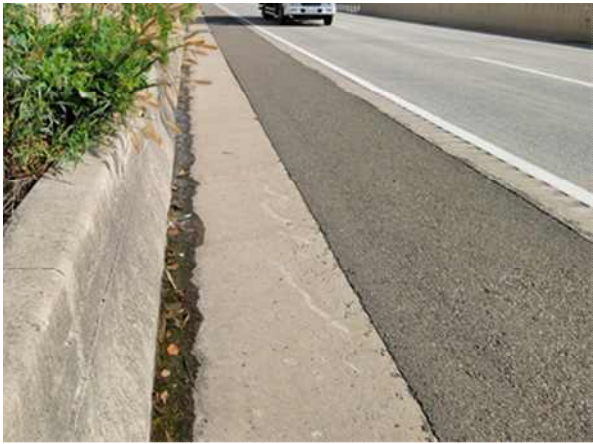
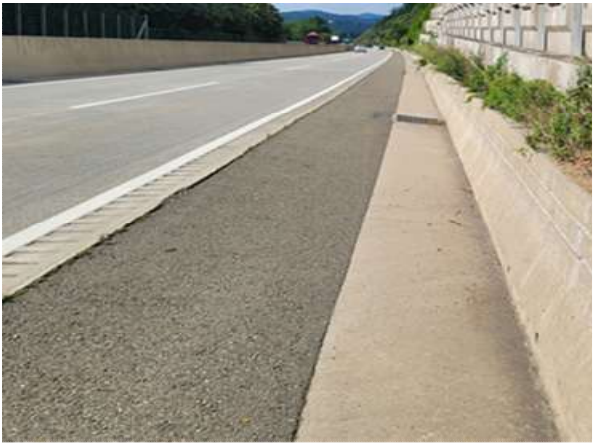
| 현황 | • 상태양호 | 현황 | • 상태양호 |

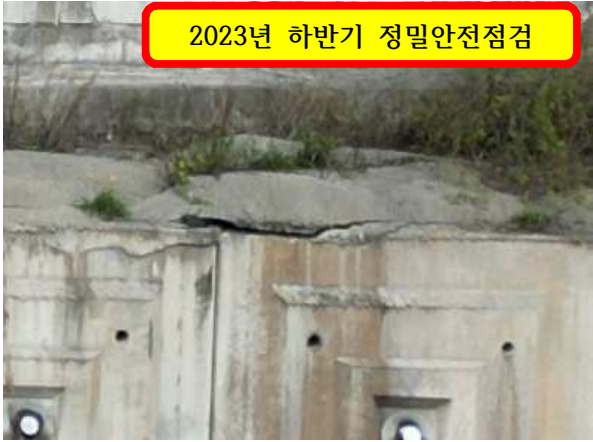
| 현황 | • S3 판넬 파손(1.5x0.3) | | | | | | | | | | | | |
| 원인 | • 공용기간 증가, 시공미흡 등 | | | | | | | | | | | | |

| 대책 | • 단면보수 | | | | | | | | | | | | |

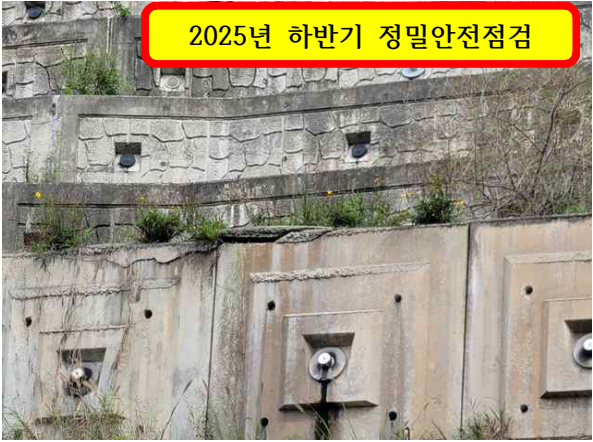
| 현황 | • S3 판넬 파손(1.5x0.3) | | | | | | | | | | | | |
| 원인 | • 공용기간 증가, 시공미흡 등 | | | | | | | | | | | | |

| 대책 | • 단면보수 | | | | | | | | | | | | |

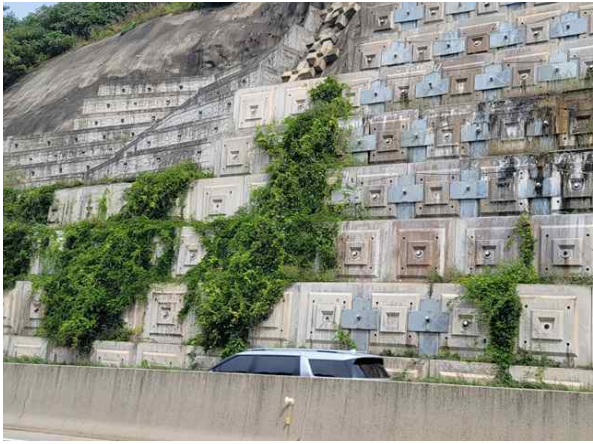
| 현황 | • S4 식생(2.5x0.3) | | | | | | | | | | | | |
| 원인 | • 공용기간 증가, 지하수위 상승으로 인한 누수 | | | | | | | | | | | | |

| 대책 | • 정비 | | | | | | | | | | | | |

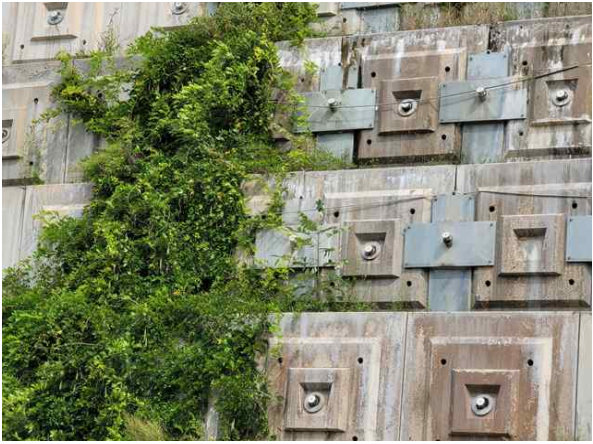
| 현황 | • S4 판넬 군열부백태(2.0x0.3) | | | | | | | | | | | | |
| 원인 | • 공용기간 증가, 손상부 습기흡착 등 | | | | | | | | | | | | |

| 대책 | • 주입보수 | | | | | | | | | | | | |

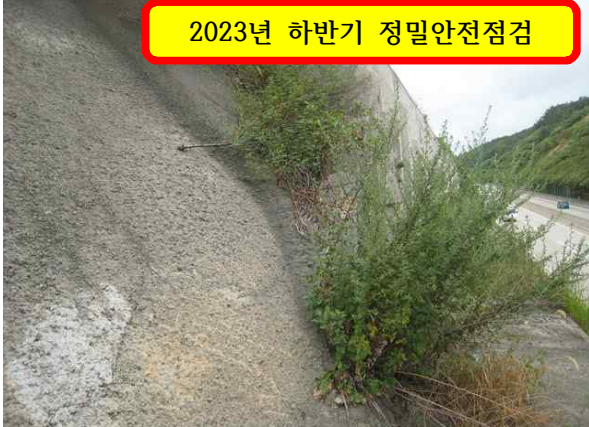
| 현황 | • S1 옹벽 내부 토사유실(현재양호) | | | | | | | | | | | | |

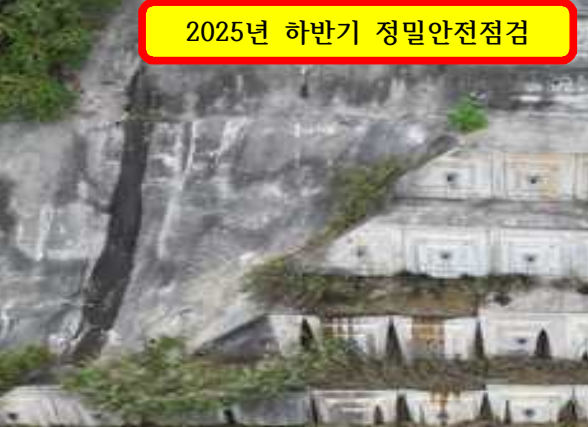
| 현황 | • S1 옹벽 내부 토사유실(현재양호) | | | | | | | | | | | | |
| 원인 | • 옹벽 마감불량 | | | | | | | | | | | | |

| 대책 | • 단면보수 | | | | | | | | | | | | |

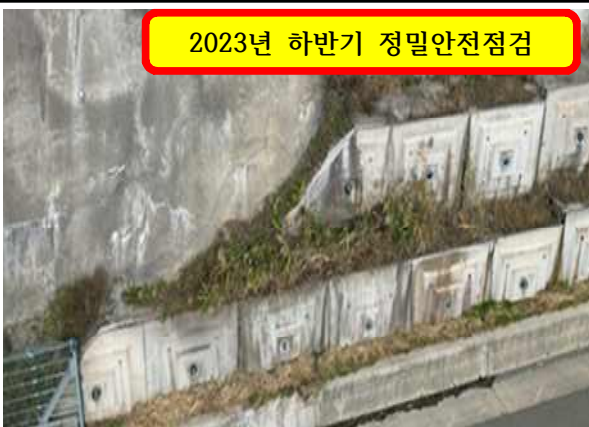
| 현황 | • S1 옹벽 파손(10.0x0.5) | | | | | | | | | | | | |

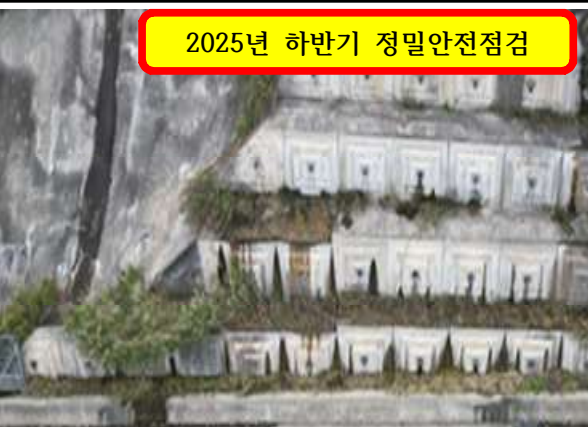
| 현황 | • S1 옹벽 파손(10.0x0.5) | | | | | | | | | | | | |
| 원인 | • 절토사면으로 인한 상부하중 | | | | | | | | | | | | |

| 대책 | • 단면보수 | | | | | | | | | | | | |

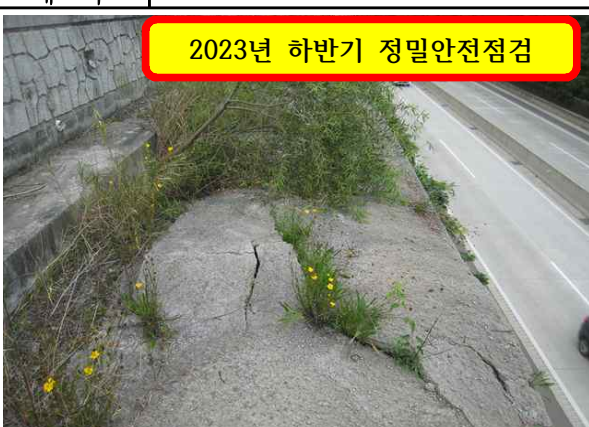
| 현황 | • S3 옹벽 파손(20.0x2.5) | | | | | | | | | | | | |

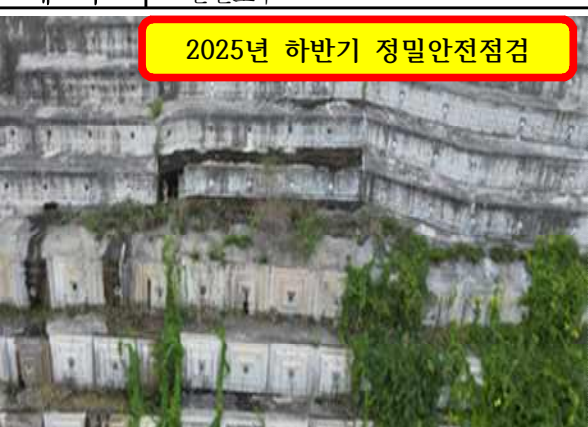
| 현황 | • S3 옹벽 파손(20.0x2.5) | | | | | | | | | | | | |
| 원인 | • 절토사면으로 인한 상부하중 | | | | | | | | | | | | |

| 대책 | • 단면보수 | | | | | | | | | | | | |

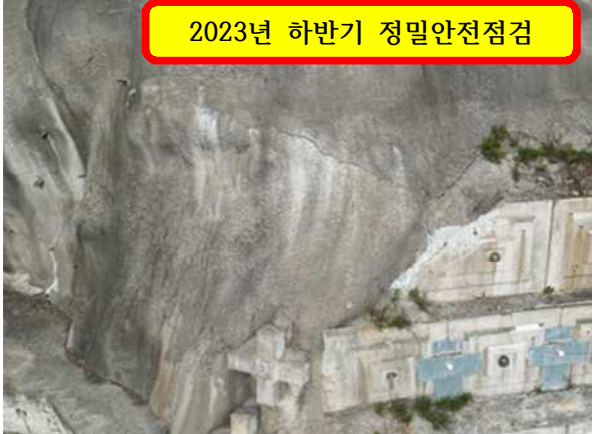
| 현황 | • S4 옹크리트 파손(6.5x3.5) | | | | | | | | | | | | |

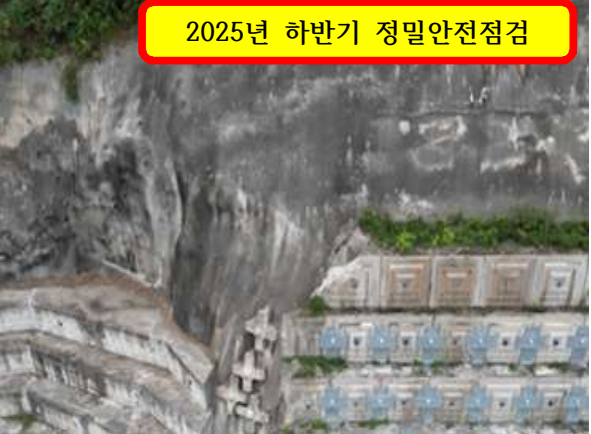
| 현황 | • S4 옹크리트 파손(6.5x3.5) | | | | | | | | | | | | |
| 원인 | • 절토사면으로 인한 상부하중 | | | | | | | | | | | | |

| 대책 | • 단면보수 | | | | | | | | | | | | |

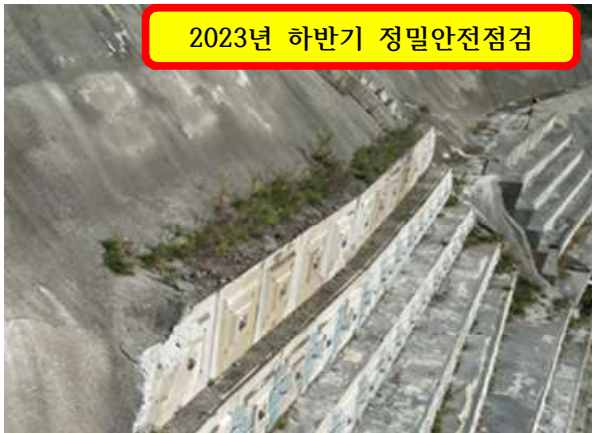
| 현황 | • S4 옹크리트 파손(6.0x1.0) | | | | | | | | | | | | |

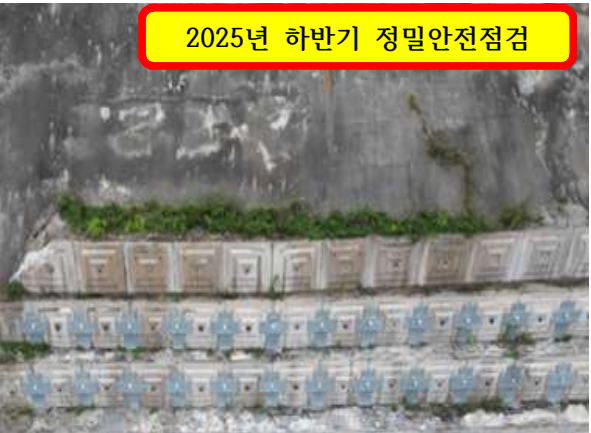
| 현황 | • S4 옹크리트 파손(6.0x1.0) | | | | | | | | | | | | |
| 원인 | • 절토사면으로 인한 상부하중 | | | | | | | | | | | | |

| 대책 | • 단면보수 | | | | | | | | | | | | |

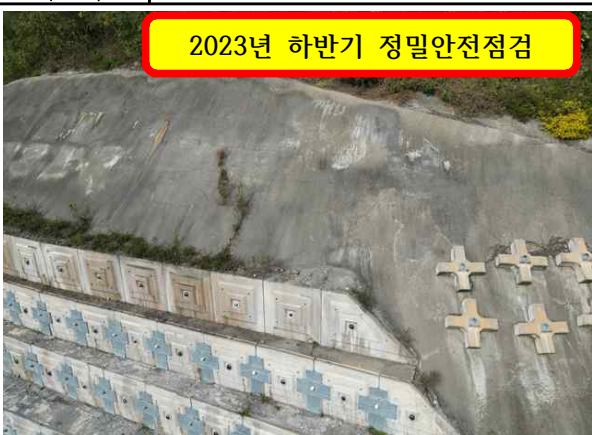
| 현황 | • S5 옹크리트 파손(14.0x1.0) | | | | | | | | | | | | |

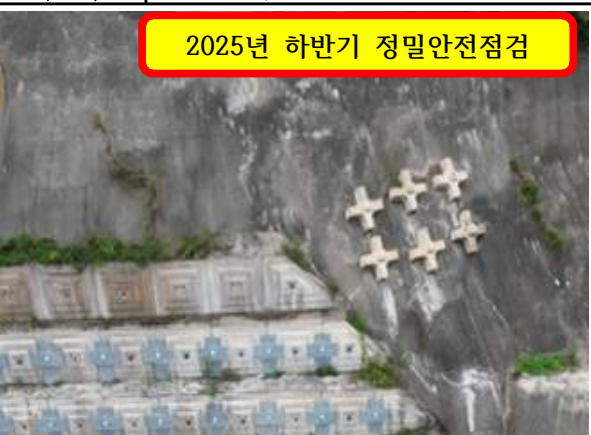
| 현황 | • S5 옹크리트 파손(14.0x1.0) | | | | | | | | | | | | |
| 원인 | • 절토사면으로 인한 상부하중 | | | | | | | | | | | | |

| 대책 | • 단면보수 | | | | | | | | | | | | |

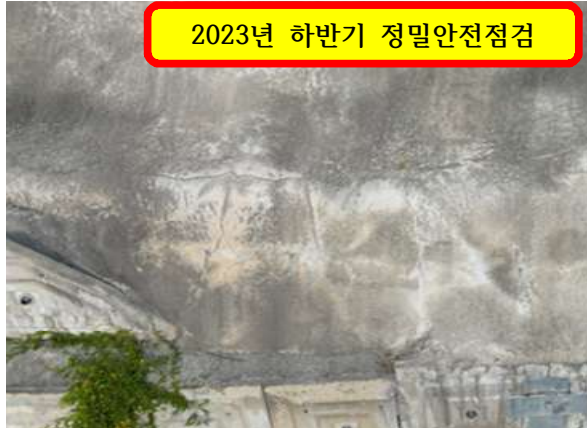
| 현황 | • S8 옹벽 콘크리트 파손(7.0x2.5) | 현황 | • S8 옹벽 콘크리트 파손(7.0x2.5) |

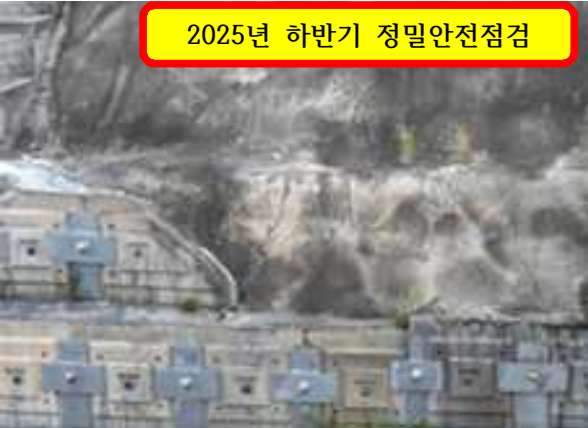
| 원인 | • - | 원인 | • 철토사면으로 인한 상부하중 |

| 대책 | • - | 대책 | • 단면보수 |

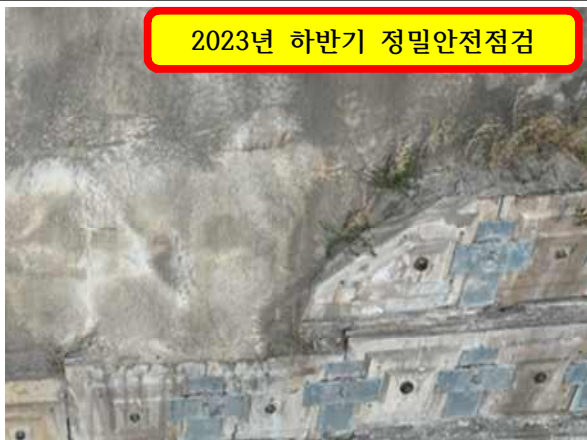
| 현황 | • S8 옹벽 콘크리트 파손(4.0x2.5) | 현황 | • S8 옹벽 콘크리트 파손(4.0x2.5) |

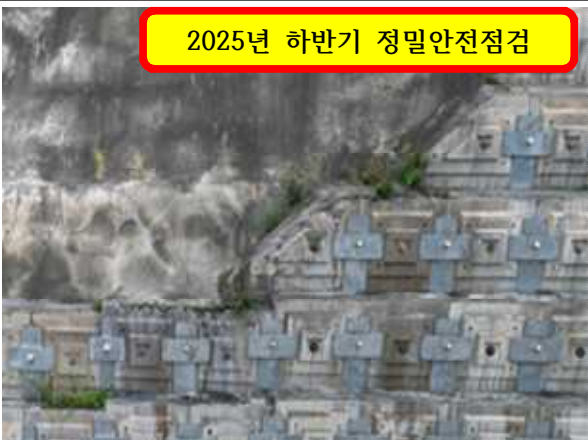
| 원인 | • - | 원인 | • 철토사면으로 인한 상부하중 |

| 대책 | • - | 대책 | • 단면보수 |

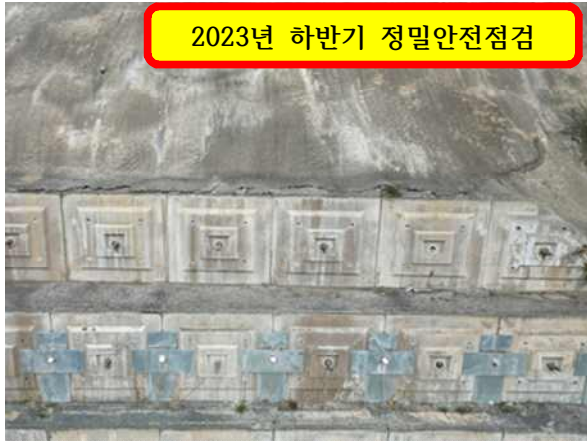
| 현황 | • S10 옹벽 콘크리트 파손(4.5x0.5) | 현황 | • S10 옹벽 콘크리트 파손(4.5x0.5) |

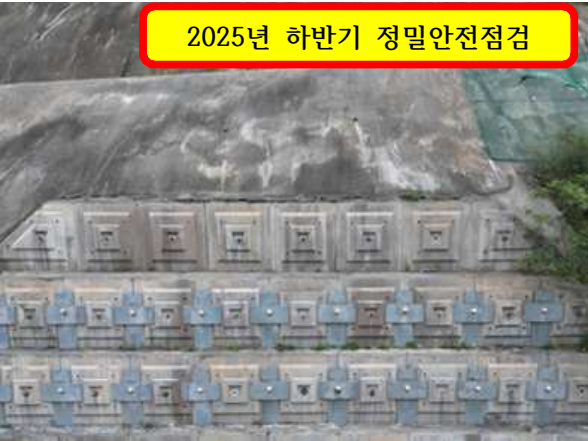
| 원인 | • - | 원인 | • 철토사면으로 인한 상부하중 |

| 대책 | • - | 대책 | • 단면보수 |

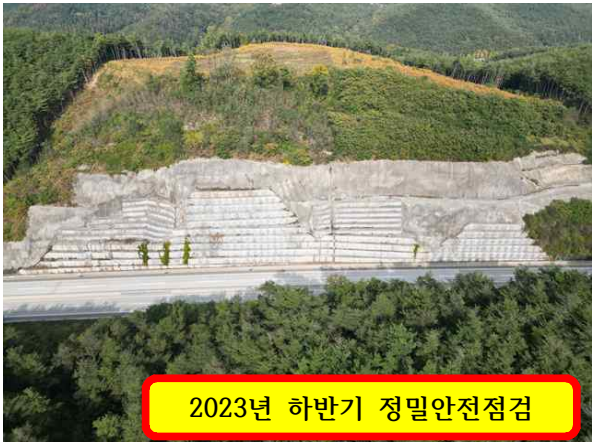
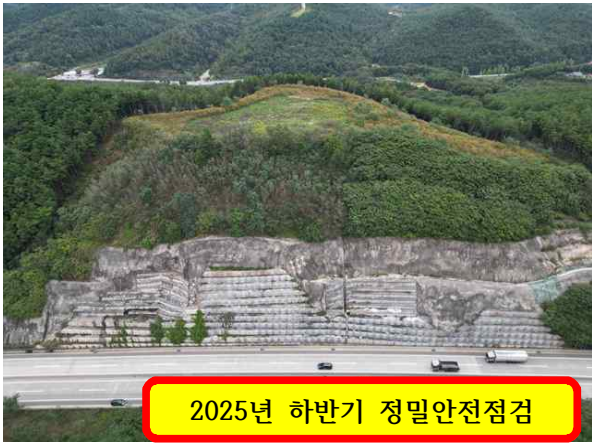
| 현황 | • 상부 자연사면 평탄화 현황 | 현황 | • 상부 자연사면 평탄화 현황 |

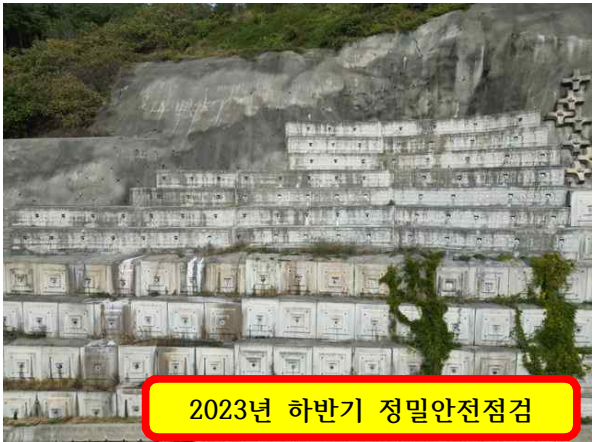
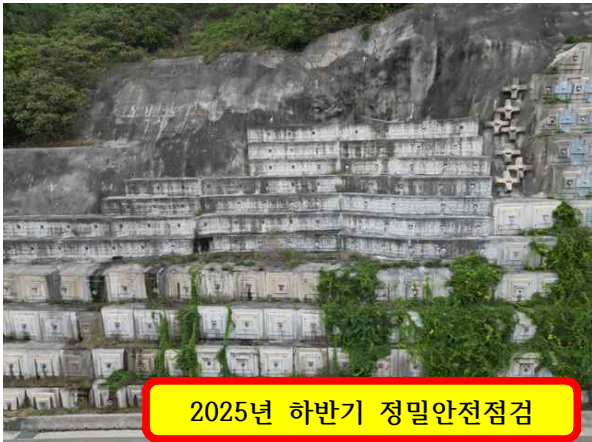
| 현황 | • 상부 계단식옹벽 현황 | 현황 | • 상부 계단식옹벽 현황 |

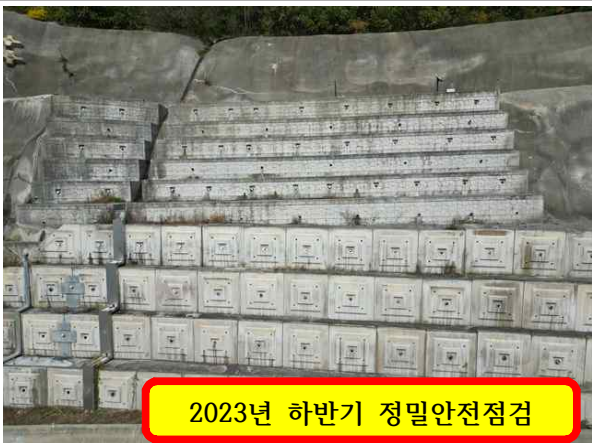
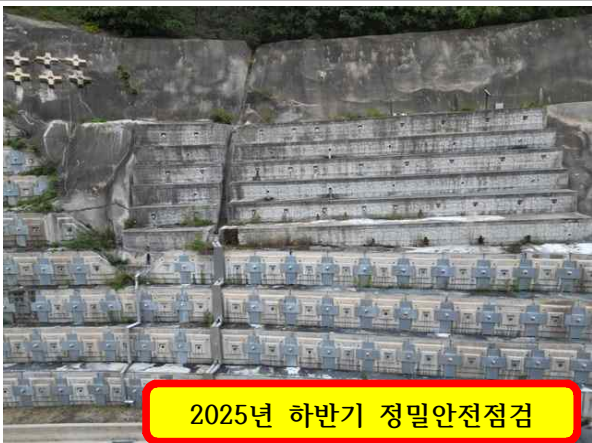
| 현황 | • 상부 계단식옹벽 현황 | 현황 | • 상부 계단식옹벽 현황 |
