## 12. 패널식 옹벽 12

## 전경 및 작업사진

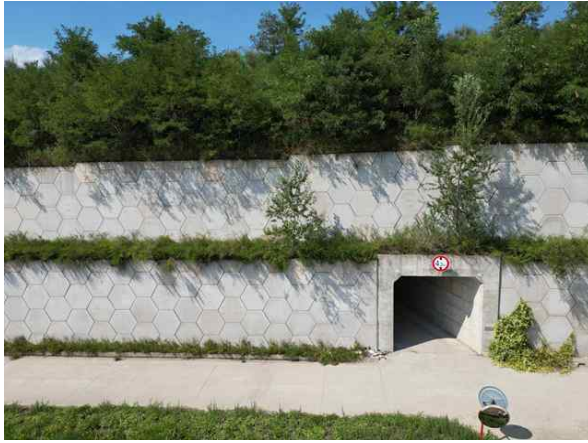
전면부 전경

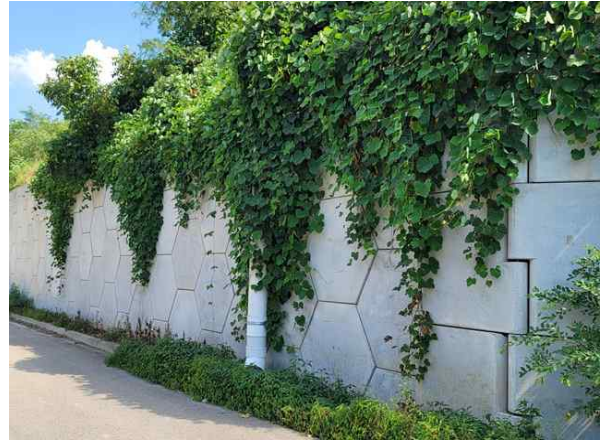
배수관 전경

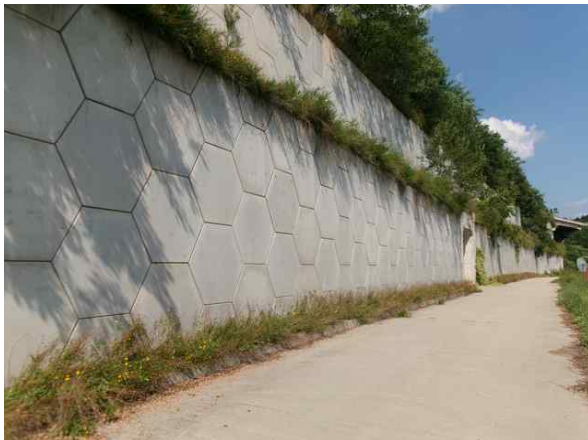
하부 전경

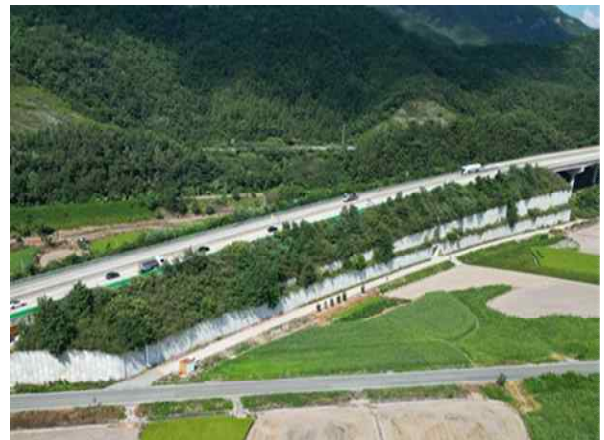
상부 전경

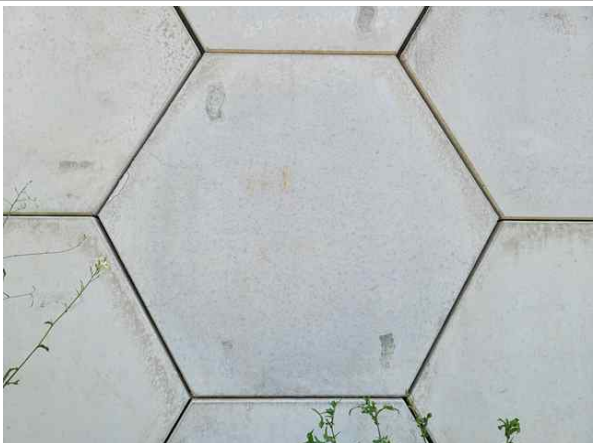
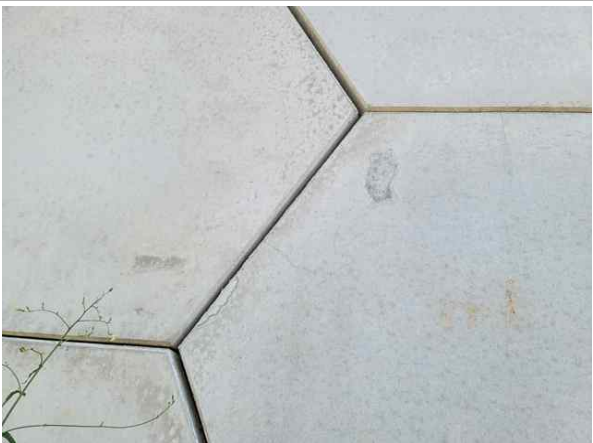
| 현황 | • 좌측 S32 판넬 망상균열(0.4x4.0) | 현황 | • 좌측 S32 판넬 망상균열(0.4x4.0) |
| 원인 | • 건조수축, 온도변화 등 | 원인 | • 시공미흡 |

| 대책 | • 주의관찰 | 대책 | • 주의관찰 |

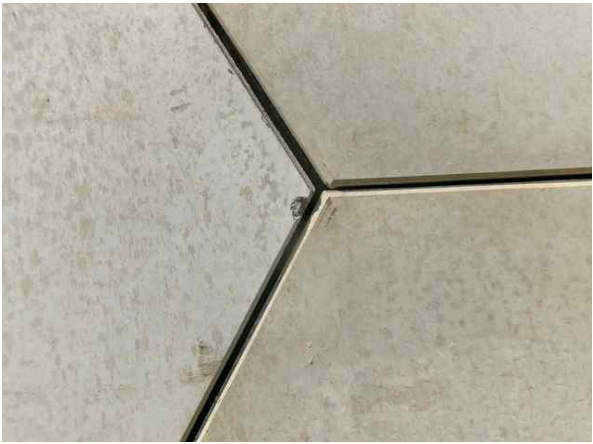
| 현황 | • 우측 S4 판넬 파손(0.1x0.1) | 현황 | • 우측 S10 판넬 파손(0.1x0.1) |
| 원인 | • 외부충격 등 | 원인 | • 외부충격 등 |

| 대책 | • 주의관찰 | 대책 | • 주의관찰 |

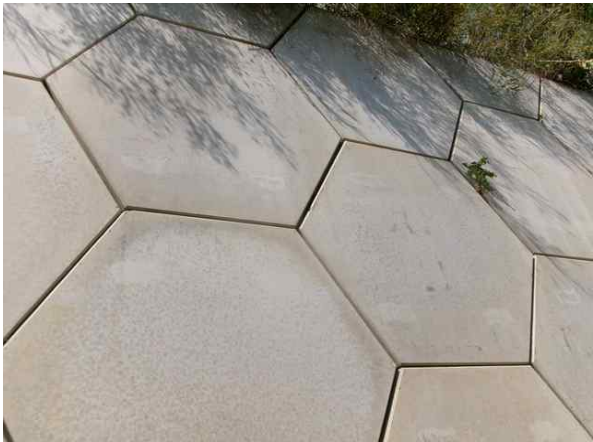
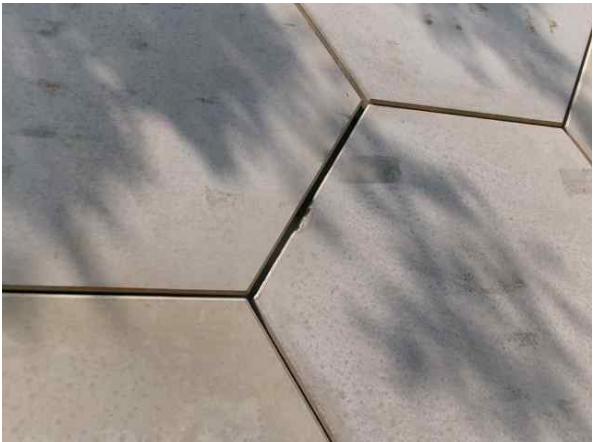
| 현황 | • 우측 S13 판넬 파손(0.1x0.1) | 현황 | • 우측 S16 판넬 파손(0.1x0.1) |
| 원인 | • 외부충격 등 | 원인 | • 외부충격 등 |

| 대책 | • 주의관찰 | 대책 | • 주의관찰 |

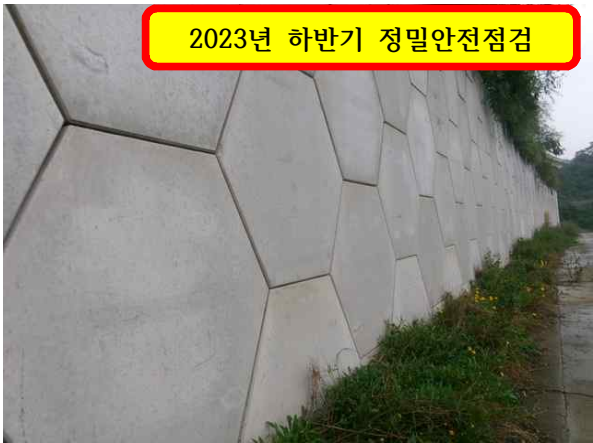
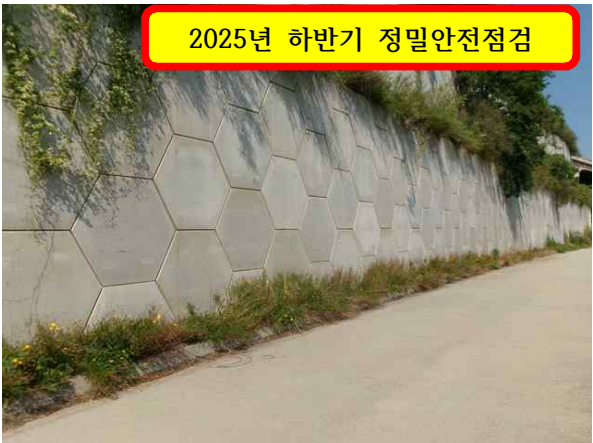
| 현황 | • 우측 S13~15 배부름(40.0x5.0) | 현황 | • 우측 S13~15 배부름(40.0x5.0) |
| 원인 | • - | 원인 | • 시공미흡 등 |

| 대책 | • - | 대책 | • 주의관찰 |

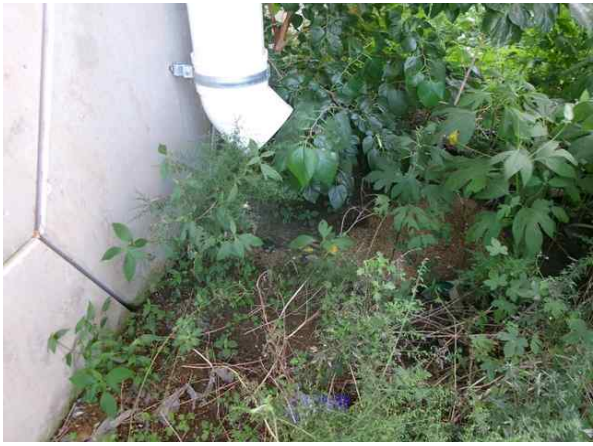
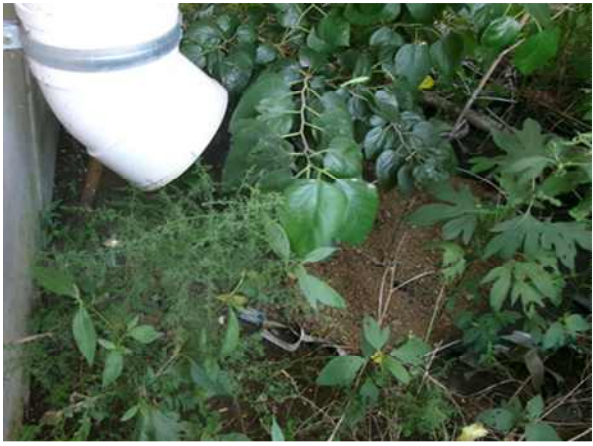
| 현황 | • 우측 S20 배수관 하부 집수정 미설치 | 현황 | • S20 배수관 하부 집수정 미설치 |
| 원인 | • 시공미흡 | 원인 | • 시공미흡 |

| 대책 | • 주의관찰 | 대책 | • 주의관찰 |

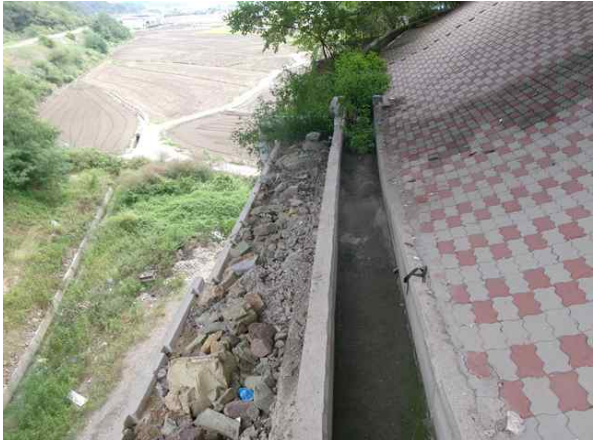
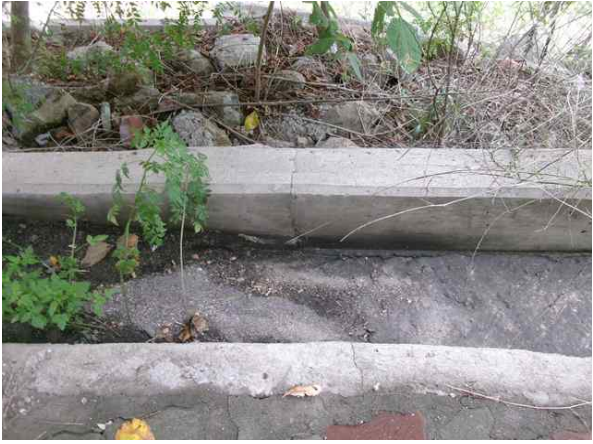
| 현황 | • 우측 S20 배수로 균열(0.3mm이상) | 현황 | • 우측 S20 배수로 균열(0.3mm이상) |
| 원인 | • 건조수축, 온도변화, 거푸집 조기탈거 등 | 원인 | • 건조수축, 온도변화, 거푸집 조기탈거 등 |

| 대책 | • 주입보수 | 대책 | • 주입보수 |

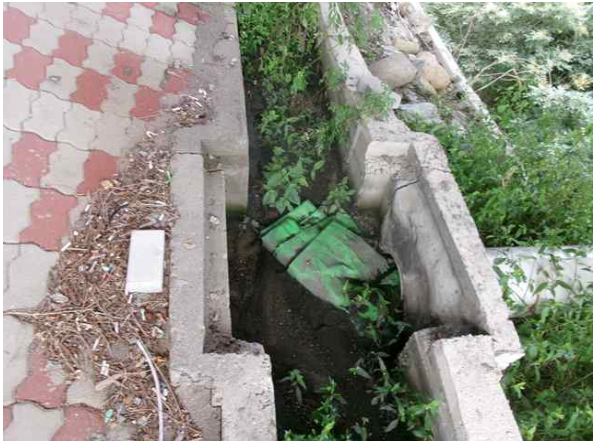
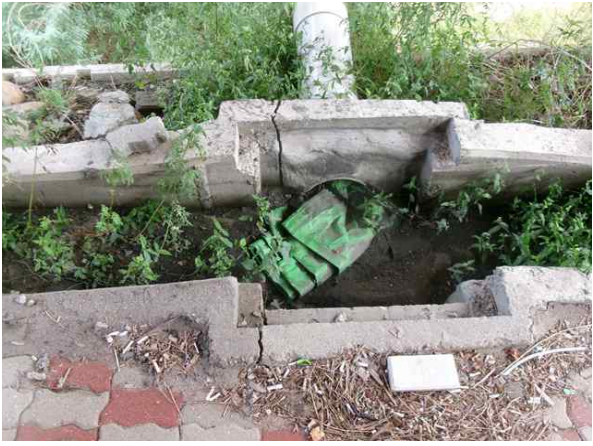
| 현황 | • 좌측 S21 배수로 이격 | 현황 | • 좌측 S21 배수로 이격 |
| 원인 | • 건조수축, 온도변화, 거푸집 조기탈거 등 | 원인 | • 건조수축, 온도변화, 거푸집 조기탈거 등 |

| 대책 | • 단면보수 | 대책 | • 단면보수 |
