## 14. 패널식 옹벽 14

## 전경 및 작업사진

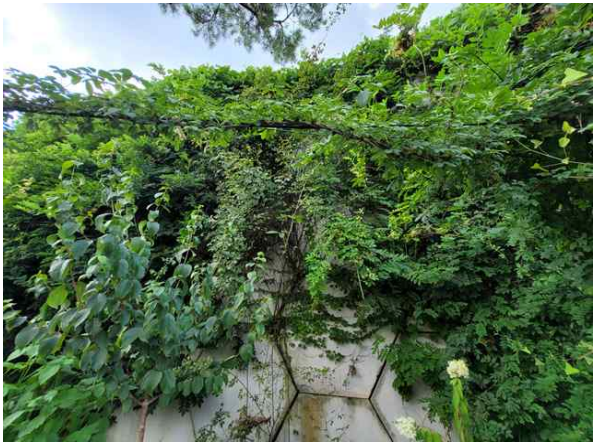
| 현황 | • S7 수목(1EA) | 현황 | • S7 수목(1EA) |
| 원인 | • 공용기간 증가 | 원인 | • 공용기간 증가 |

| 대책 | • 정비 | 대책 | • 정비 |

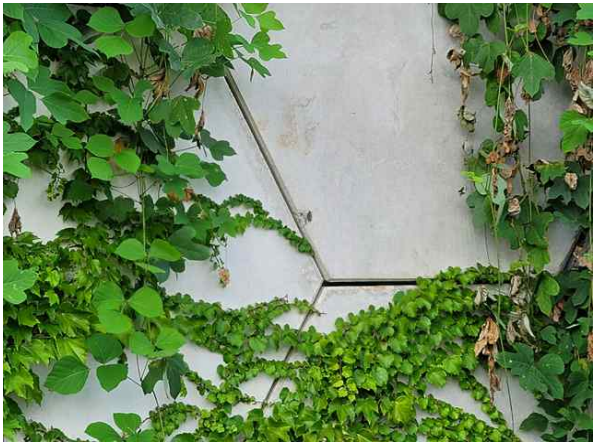
| 현황 | • S8 판넬 파손(0.1x0.1 x3EA) | 현황 | • 전면부 상태현황 |
| 원인 | • 외부충격 | 원인 | • - |

| 대책 | • 주의관찰 | 대책 | • - |
