15. 패널식 옹벽 15

## 전경 및 작업사진

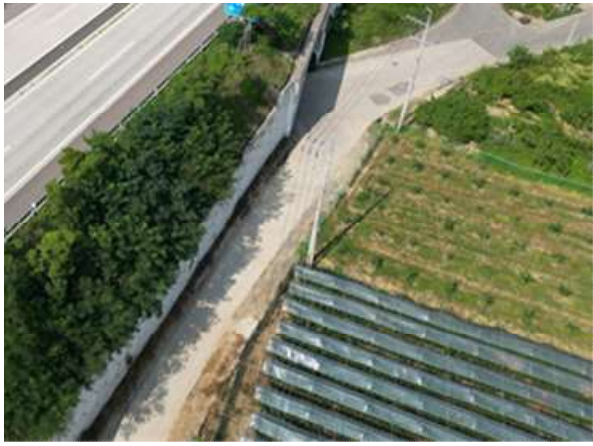
| 현황 | • 하부 도로 포장 상태현황 | 현황 | • 하부 도로 포장 상태현황 |

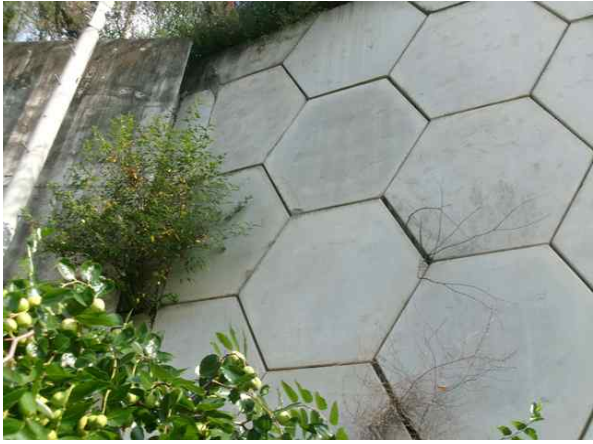
| 현황 | • S1 판넬 파손(0.2x0.2) | 현황 | • S1 판넬 파손(0.3x0.3) |
| 원인 | • 시공미흡, 외부충격 등 | 원인 | • 시공미흡, 외부충격 등 |

| 대책 | • 단면보수 | 대책 | • 단면보수 |

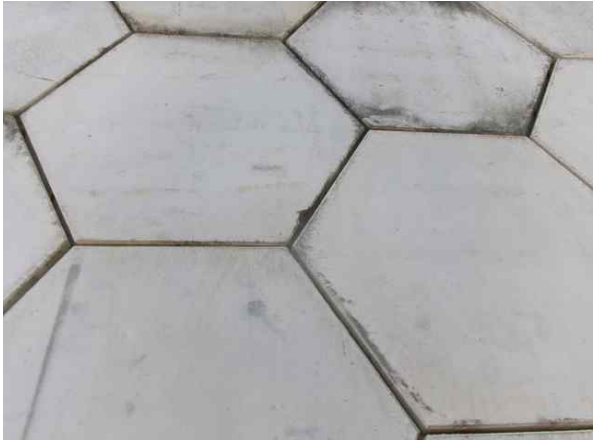
| 현황 | • S3 판넬 파손(0.1x0.1) | 현황 | • S9 판넬 파손(0.2x0.2 x2EA) |
| 원인 | • 시공미흡, 외부충격 등 | 원인 | • 시공미흡, 외부충격 등 |

| 대책 | • 단면보수 | 대책 | • 단면보수 |

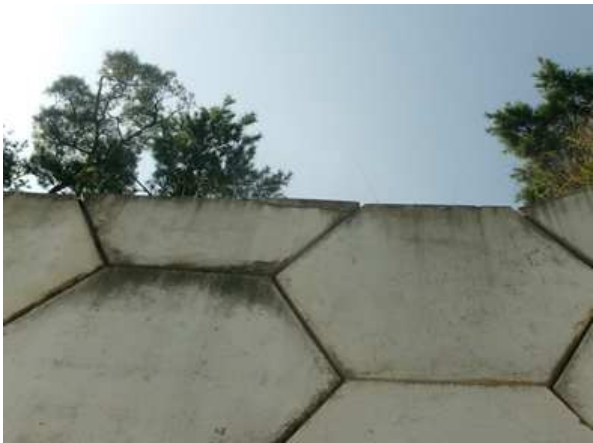
| 현황 | • S9 판넬 파손(0.2x0.5) | 현황 | • S9 판넬 파손(0.3x0.2) |
| 원인 | • 시공미흡, 외부충격 등 | 원인 | • 시공미흡, 외부충격 등 |

| 대책 | • 단면보수 | 대책 | • 단면보수 |

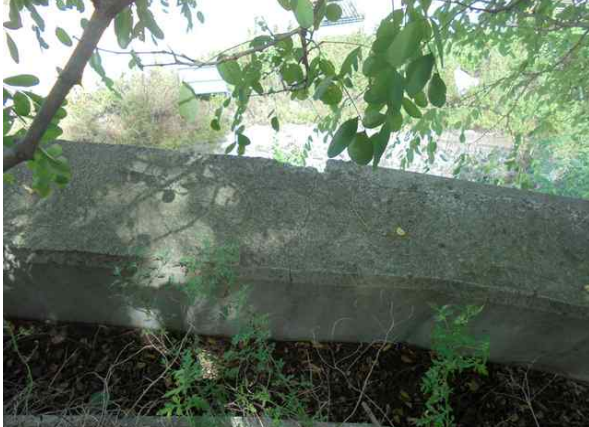
| 현황 | • S5 배수로 균열(0.3mm미만) | | | | | | | | | | | | |
| 원인 | • 건조수축 및 거푸집 조기탈거 등 | | | | | | | | | | | | |

| 대책 | • 표면처리 | | | | | | | | | | | | |

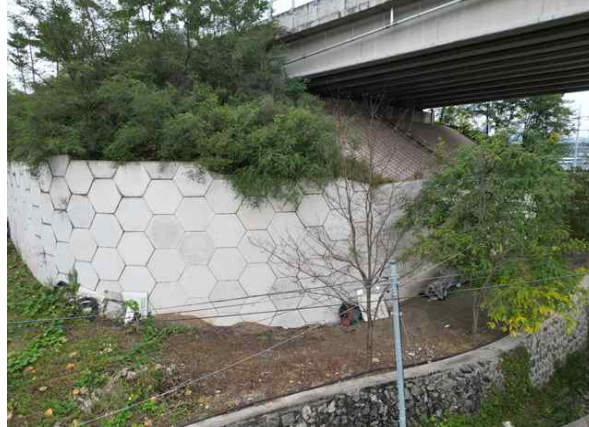
| 현황 | • 상부 교량 상태현황 | | | | | | | | | | | | |

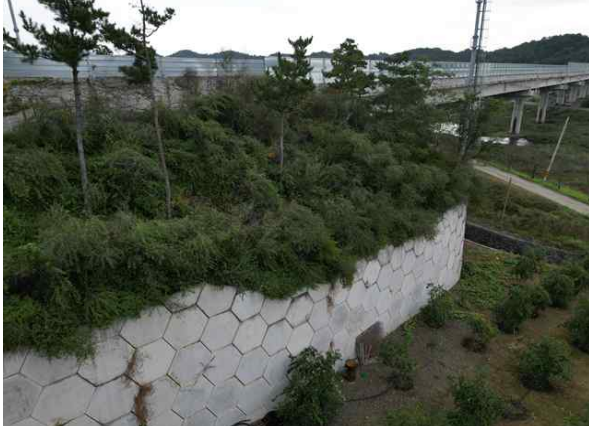
| 현황 | • 상부 성토부 상태현황 | | | | | | | | | | | | |

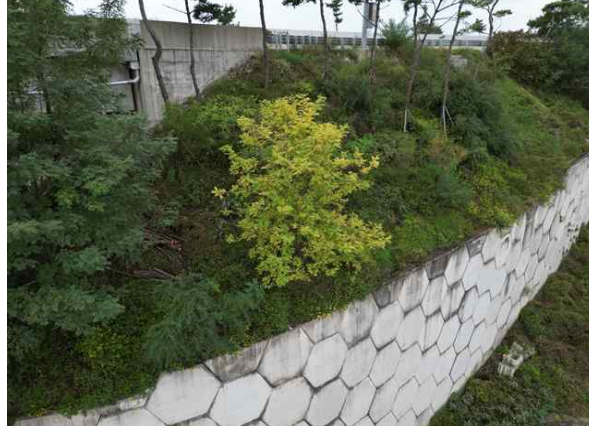
| 현황 | • 상부 성토부 상태현황 | | | | | | | | | | | | |

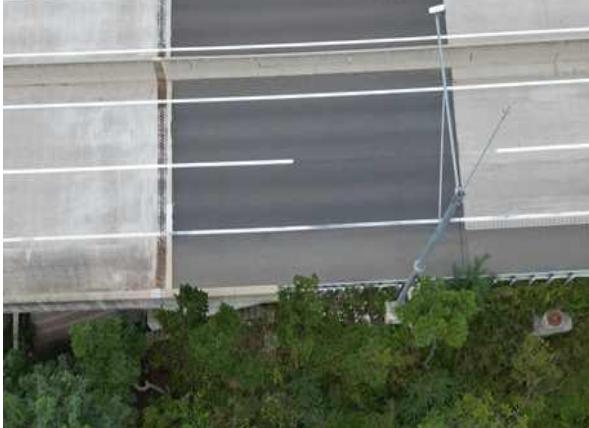
| 현황 | • 상부 도로 포장 상태현황(상주방향) | | | | | | | | | | | | |

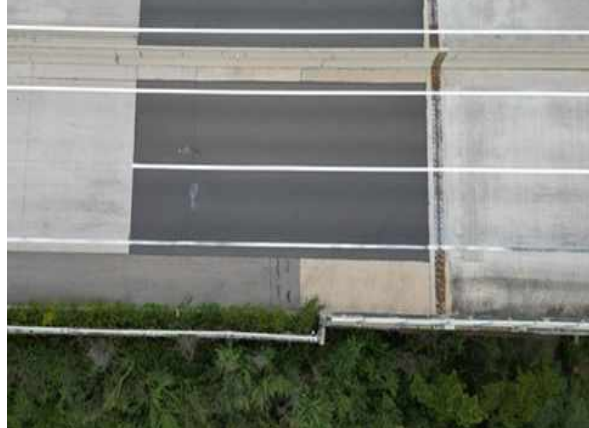
| 현황 | • 상부 도로 포장 상태현황(영천방향) | | | | | | | | | | | | |
