## 02. 패널식 옹벽 02

## 전경 및 작업사진

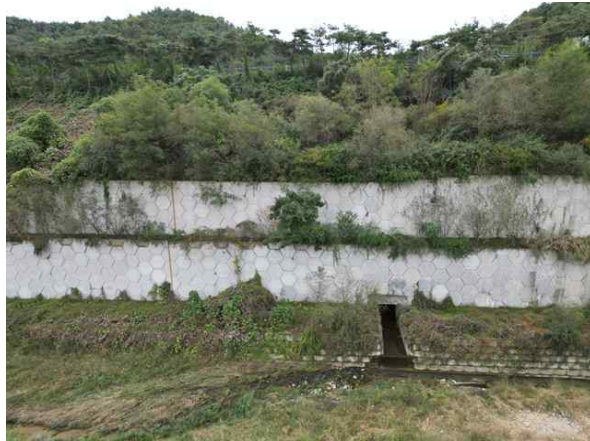
전면부 전경

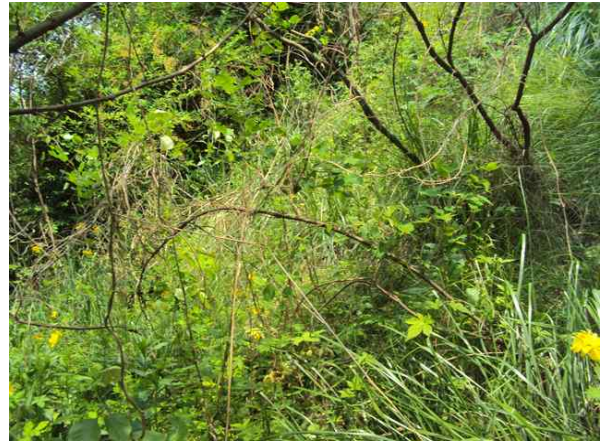
배수로 전경

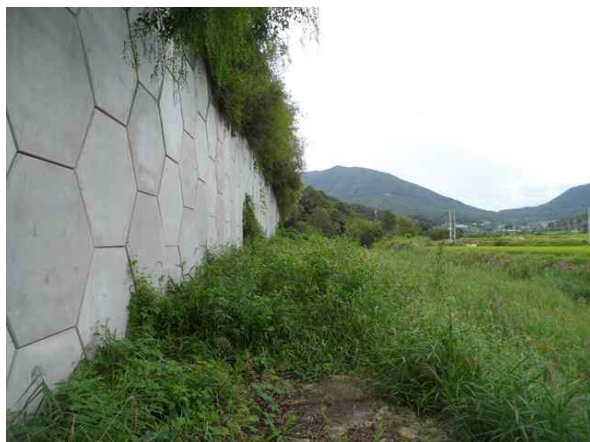
하부 전경

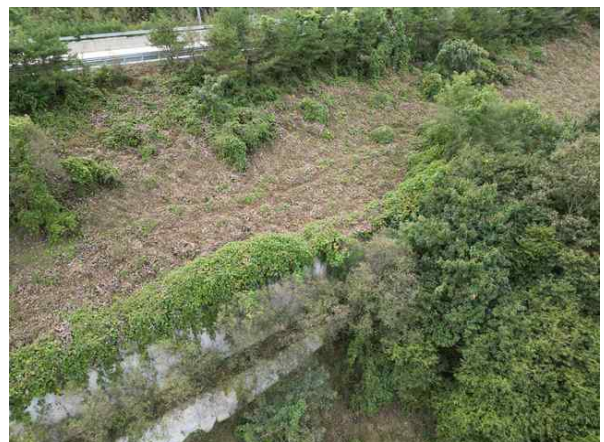
상부 성토부 전경

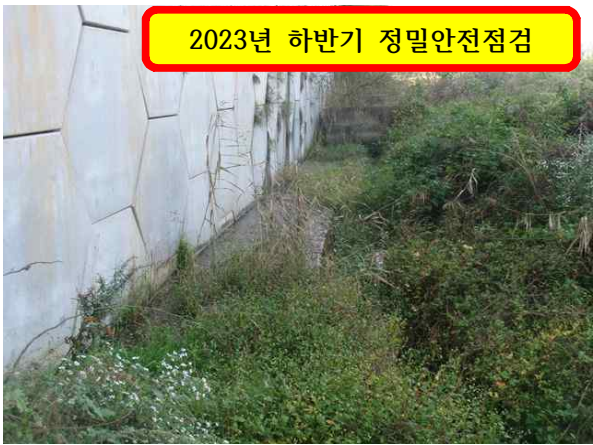
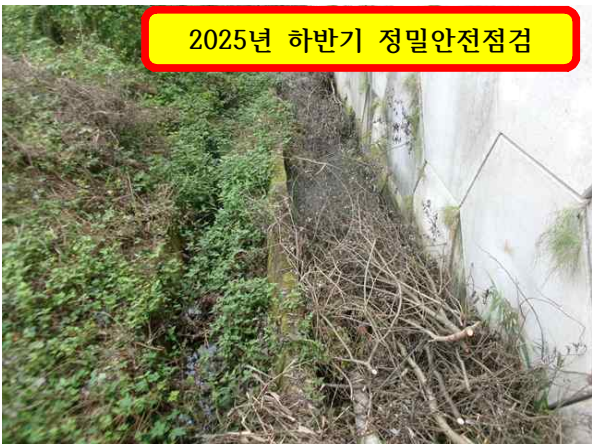
| 현황 | • 체수(10.0x0.5) | 현황 | • 체수(10.0x0.5) |
| 원인 | • - | 원인 | • 지하수위 상승으로 전면부 누수 |

| 대책 | • - | 대책 | • 정비 |

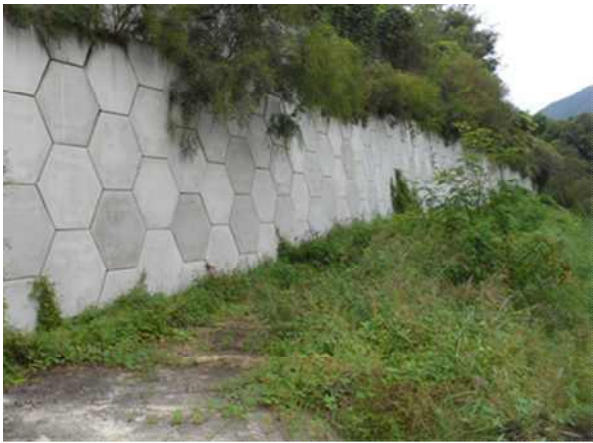
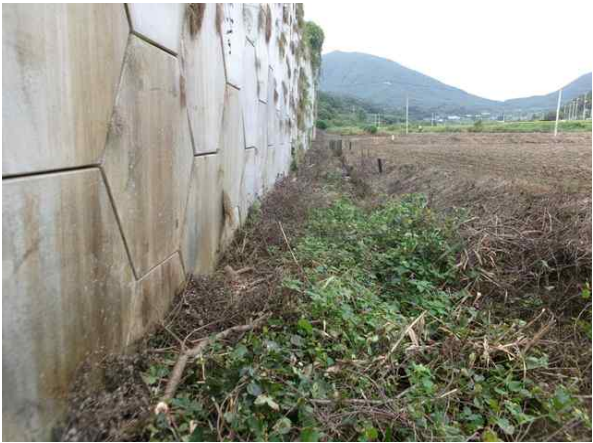
| 현황 | • 상태양호 | 현황 | • 상태양호 |

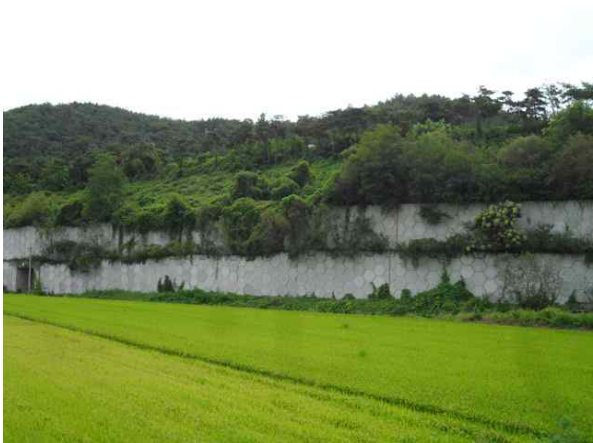
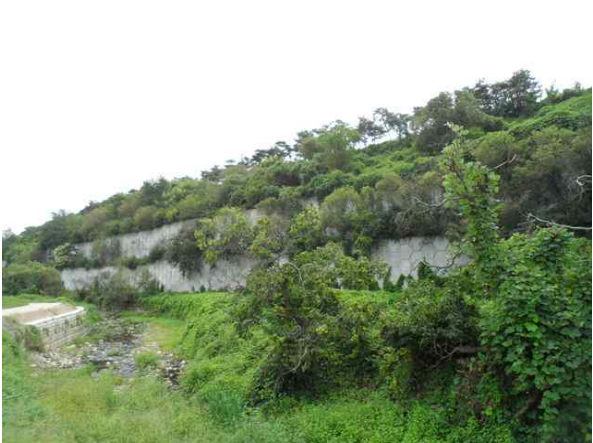
| 현황 | • 상태양호 | 현황 | • 상태양호 |

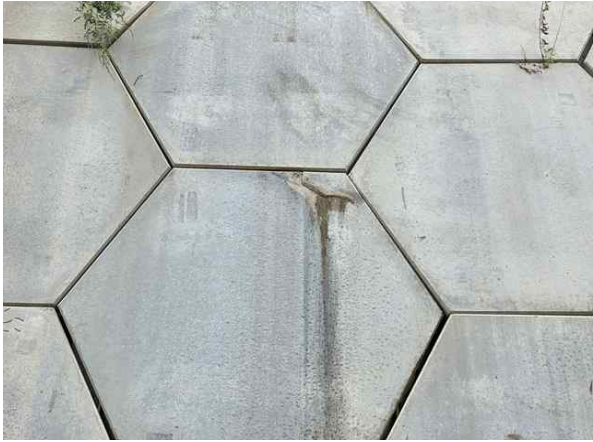
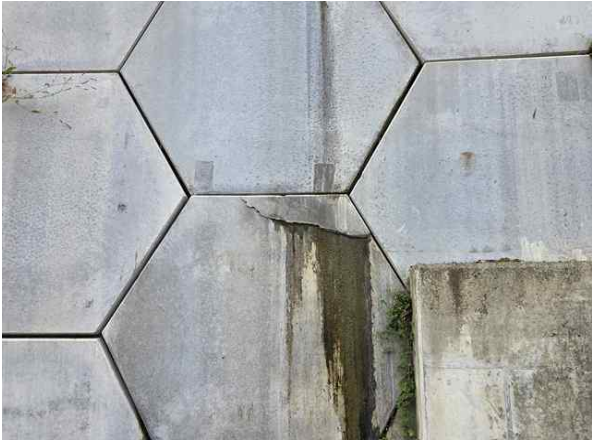
| 현황 | • S6 판넬 파손(0.4x0.3) | 현황 | • S6 판넬 파손(0.6x0.4) |
| 원인 | • 손상부 우수유입 등 | 원인 | • 손상부 우수유입 등 |

| 대책 | • 단면보수 | 대책 | • 단면보수 |

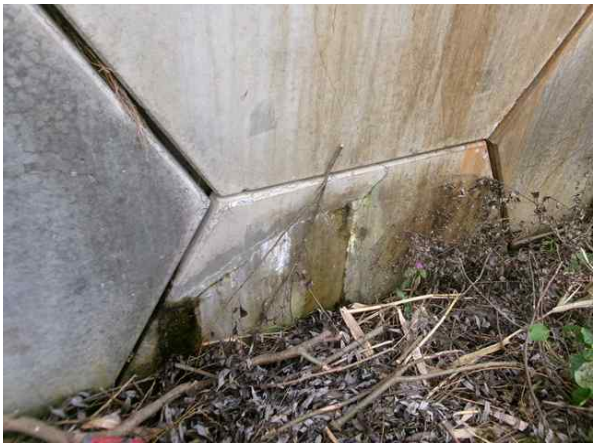
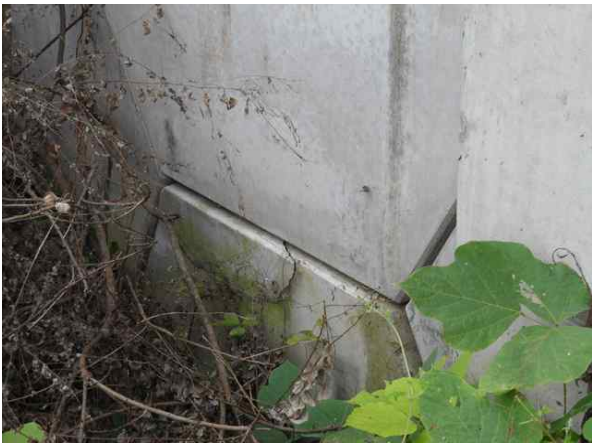
| 현황 | • S4 균열부백태(0.2x0.5) | 현황 | • S11 판넬 재파손(0.5x0.3) |
| 원인 | • 손상부 우수유입 등 | 원인 | • 보수미흡 등 |

| 대책 | • 표면처리 | 대책 | • 단면보수 |

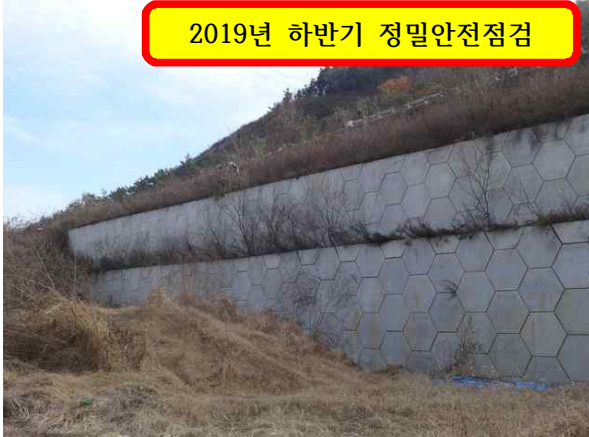
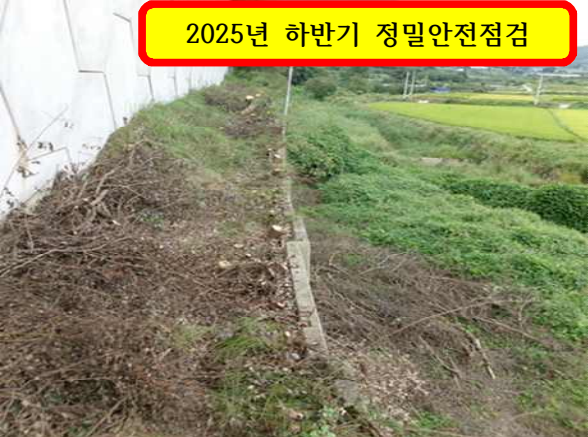
| <p>현 황</p> <ul style="list-style-type: none"> <li>• S1~11 1단 상부 상태현황</li> </ul> <p>원 인</p> <ul style="list-style-type: none"> <li>• -</li> </ul> <p>대 책</p> <ul style="list-style-type: none"> <li>• -</li> </ul> | <p>현 황</p> <ul style="list-style-type: none"> <li>• S1~11 1단 판넬 기울음(L=201.00m)</li> </ul> <p>원 인</p> <ul style="list-style-type: none"> <li>• 시공미흡 등</li> </ul> <p>대 책</p> <ul style="list-style-type: none"> <li>• 주의관찰</li> </ul> |

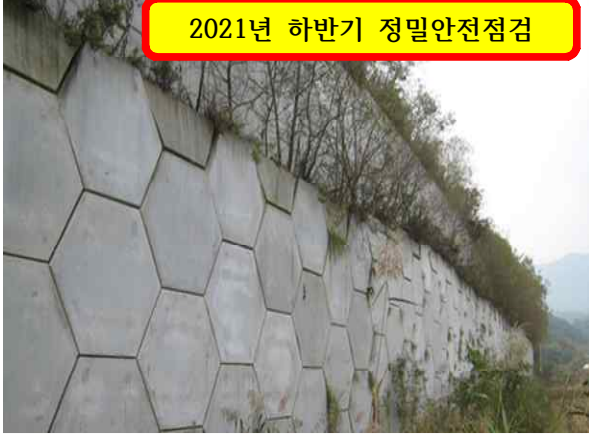
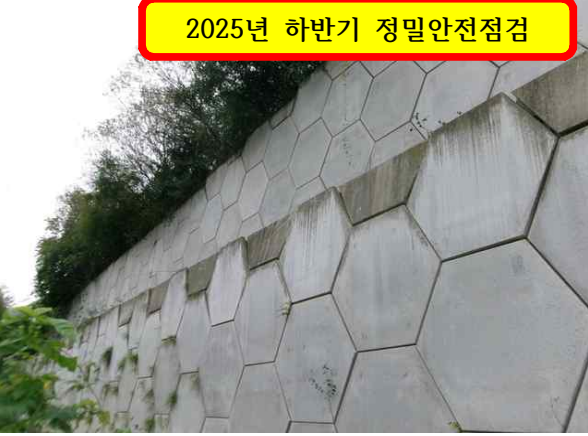
| <p>현 황</p> <ul style="list-style-type: none"> <li>• S1~11 1단 상부 상태현황</li> </ul> <p>원 인</p> <ul style="list-style-type: none"> <li>• -</li> </ul> <p>대 책</p> <ul style="list-style-type: none"> <li>• -</li> </ul> | <p>현 황</p> <ul style="list-style-type: none"> <li>• S1~11 1단 판넬 기울음(L=201.00m)</li> </ul> <p>원 인</p> <ul style="list-style-type: none"> <li>• 시공미흡 등</li> </ul> <p>대 책</p> <ul style="list-style-type: none"> <li>• 주의관찰</li> </ul> |

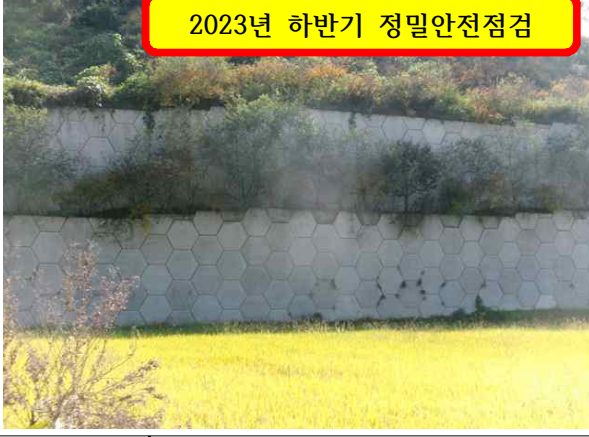
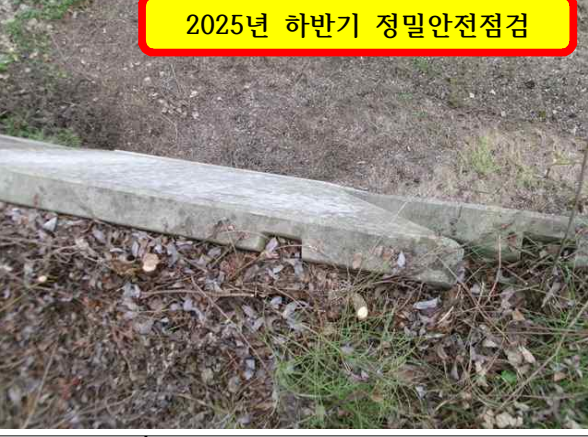
| <p>현 황</p> <ul style="list-style-type: none"> <li>• S1~11 1단 상부 상태현황</li> </ul> <p>원 인</p> <ul style="list-style-type: none"> <li>• -</li> </ul> <p>대 책</p> <ul style="list-style-type: none"> <li>• -</li> </ul> | <p>현 황</p> <ul style="list-style-type: none"> <li>• S1~11 1단 판넬 기울음(L=201.00m)</li> </ul> <p>원 인</p> <ul style="list-style-type: none"> <li>• 시공미흡 등</li> </ul> <p>대 책</p> <ul style="list-style-type: none"> <li>• 주의관찰</li> </ul> |

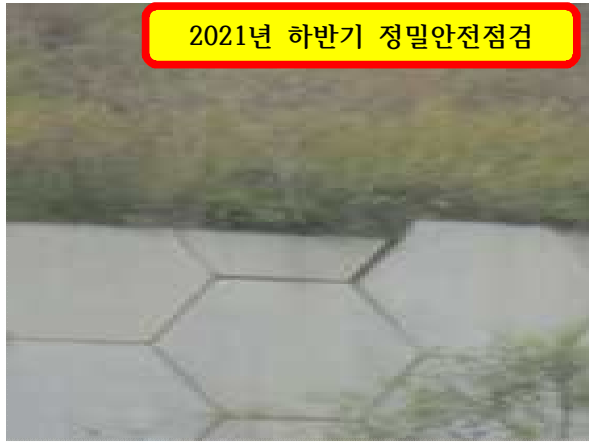
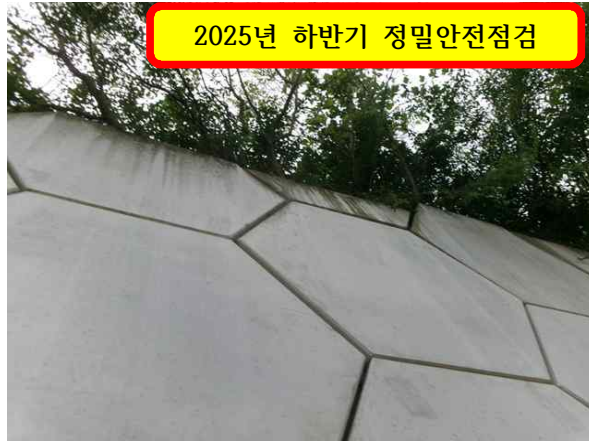
| 현황 | • S4 2단 상부 판넬 기울음(L=1.0m) | | | | | | | | | | | | |
| 원인 | • 시공미흡 등 | | | | | | | | | | | | |

| 대책 | • 주의관찰 | | | | | | | | | | | | |

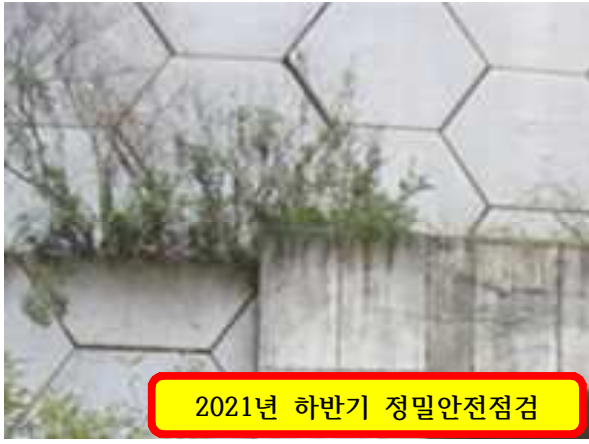
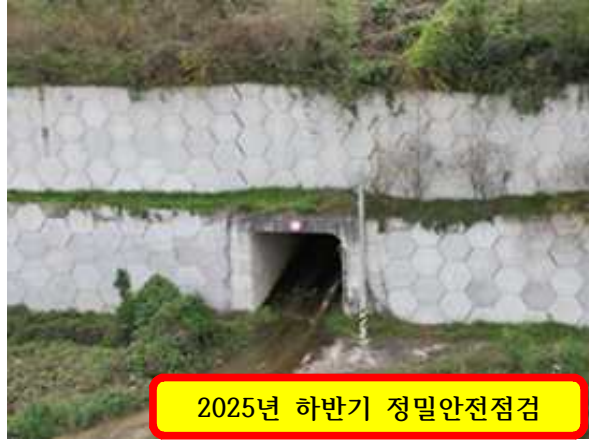
| 현황 | • S11 2단 판넬 파손 및 이격(L=5.0m) | | | | | | | | | | | | |
| 원인 | • 시공미흡 등 | | | | | | | | | | | | |

| 대책 | • 주의관찰 | | | | | | | | | | | | |

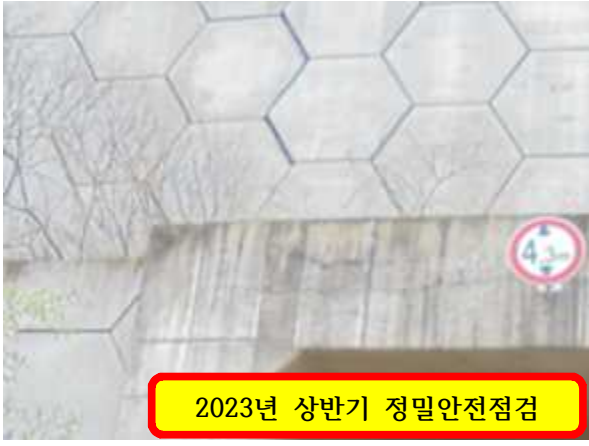
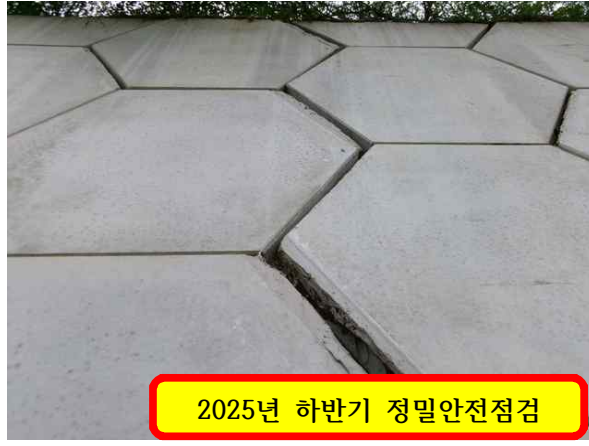
| 현황 | • S11 2단 판넬 파손 및 이격(L=5.0m) | | | | | | | | | | | | |
| 원인 | • 시공미흡 등 | | | | | | | | | | | | |

| 대책 | • 주의관찰 | | | | | | | | | | | | |

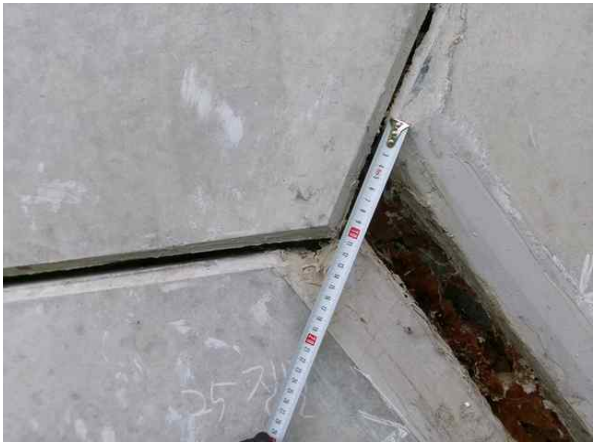
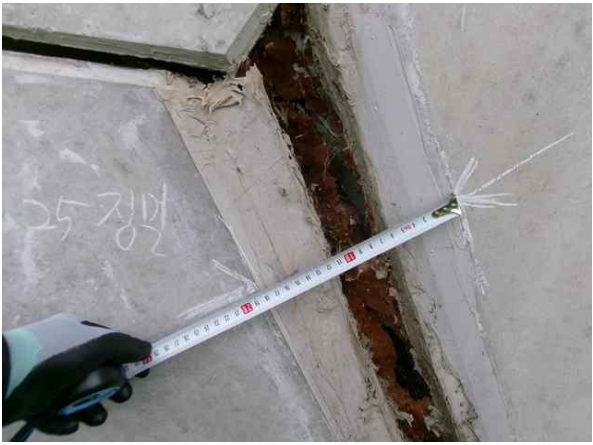
| 현황 | • S11 2단 판넬 파손 및 이격(L=5.0m) | 현황 | • S11 2단 판넬 파손 및 이격(L=5.0m) |
| 원인 | • 시공미흡 등 | 원인 | • 시공미흡 등 |

| 대책 | • 주의관찰 | 대책 | • 주의관찰 |

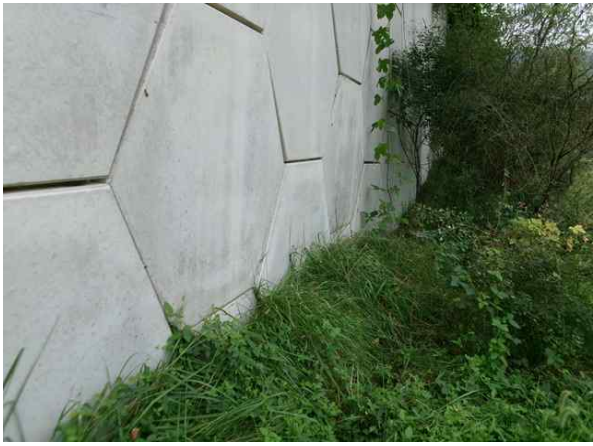
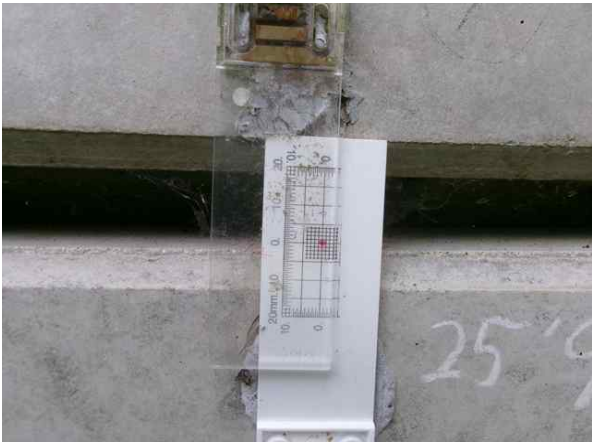
| 현황 | • S11 2단 판넬 파손 및 이격(L=5.0m) | 현황 | • S11 2단 판넬 파손 및 이격(L=5.0m) |
| 원인 | • 시공미흡 등 | 원인 | • 시공미흡 등 |

| 대책 | • 주의관찰 | 대책 | • 주의관찰 |

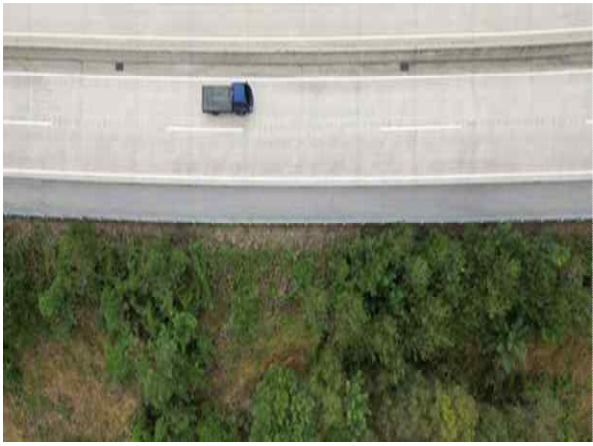
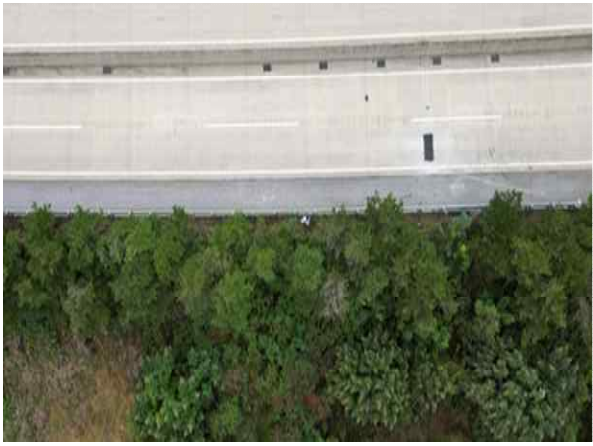
| 현황 | • 상부 도로 상태양호 | 현황 | • 상부 도로 상태양호 |

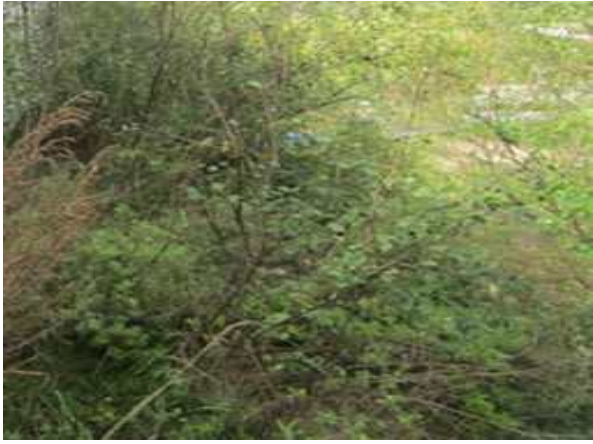
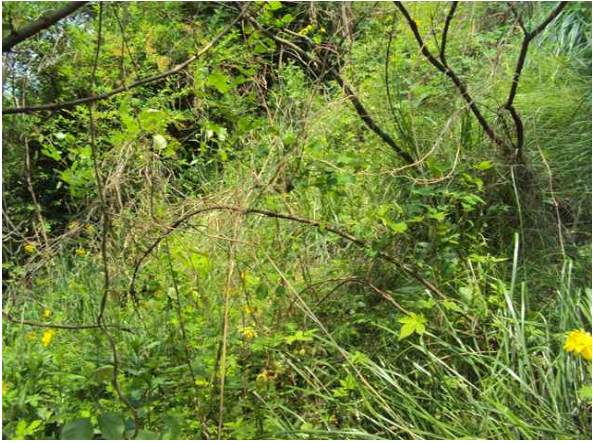
| 현황 | • 배수시설 상태현황 | 현황 | • 배수시설 상태현황 |

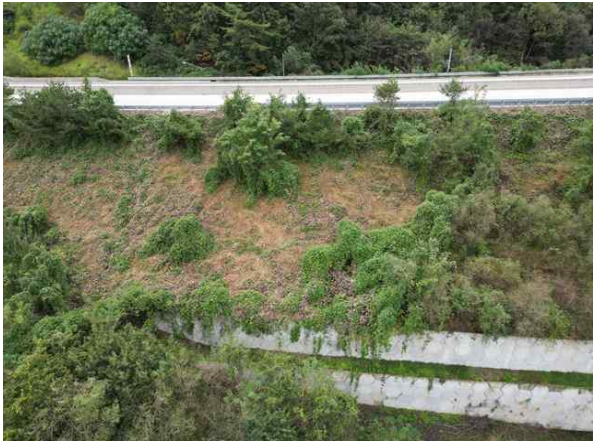
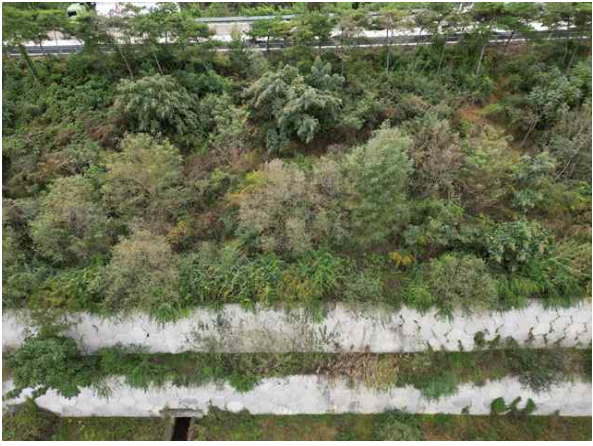
| 현황 | • 상부 성토부 상태양호 | 현황 | • 상부 성토부 상태양호 |
