## 05. 패널식 옹벽 05

## 전경 및 작업사진

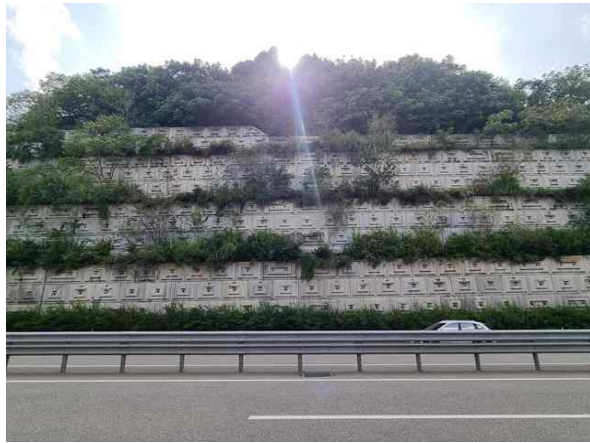
전면부 전경

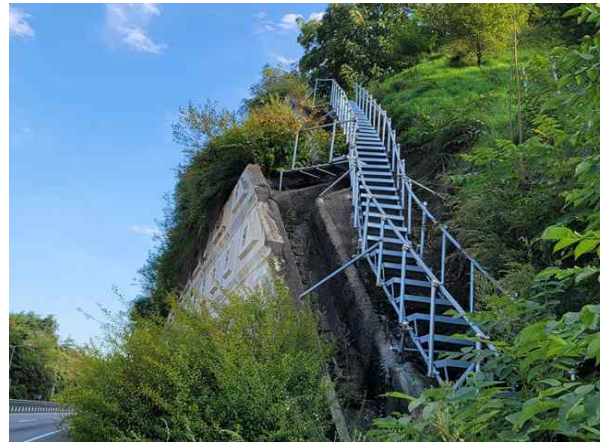
배수로 전경

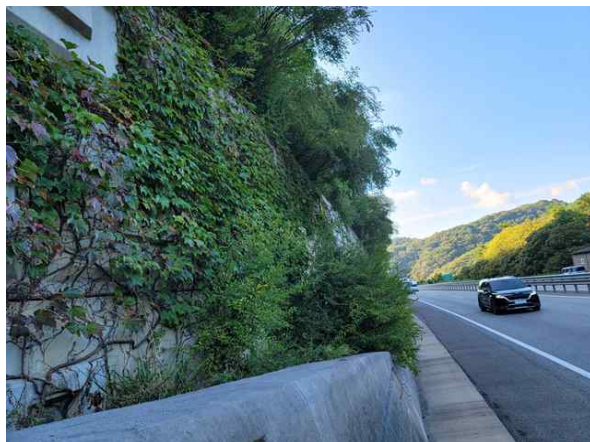
하부 전경

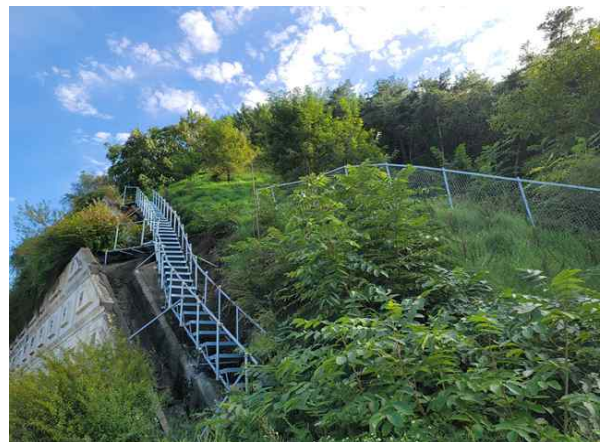
상부 전경

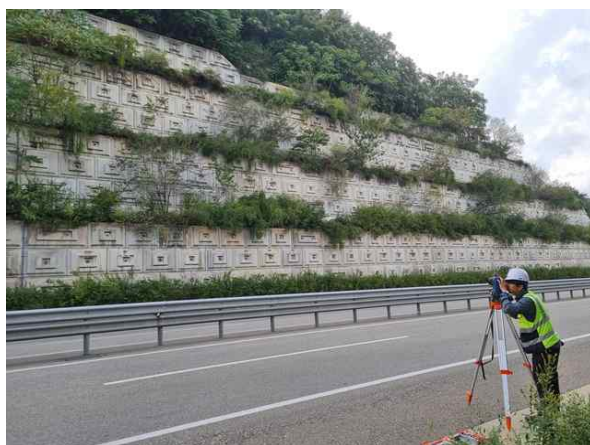
광파기를 이용한 측량 작업

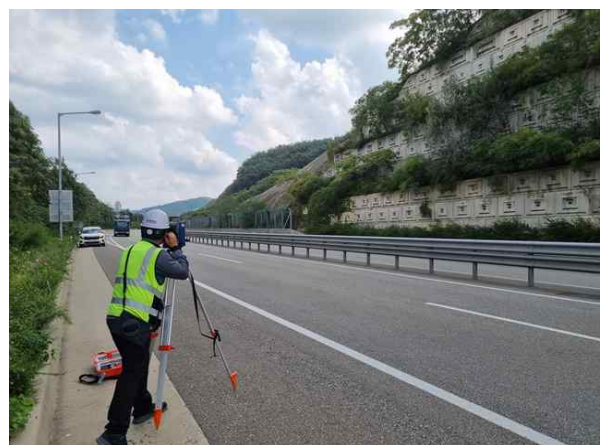
광파기를 이용한 경사도 측정

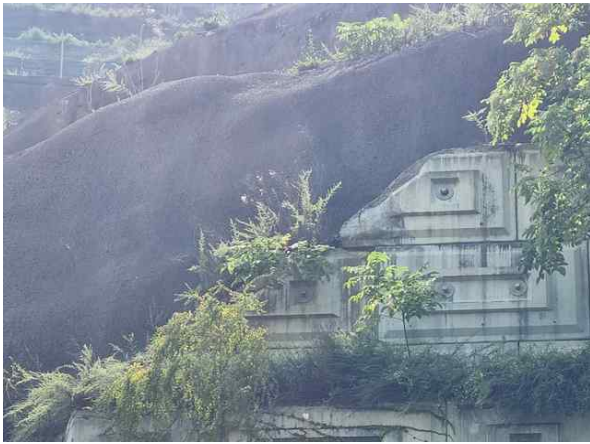
| 현황 | • S1 판넬 파손(1.0x0.3) | | | | | | | | | | | | |
| 원인 | • 시공미흡, 외부충격 등 | | | | | | | | | | | | |

| 대책 | • 단면보수 | | | | | | | | | | | | |

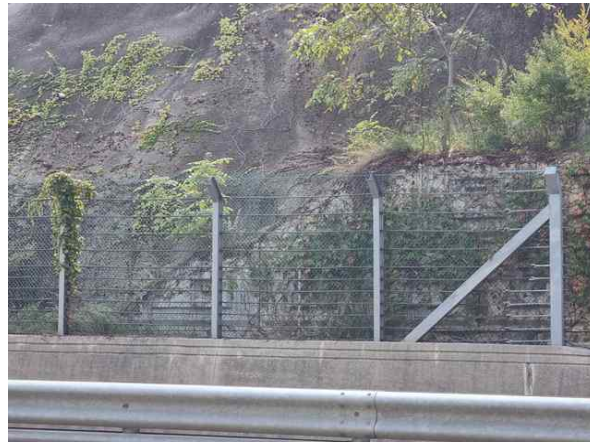
| 현황 | • S1 판넬 파손(0.5x1.0) | | | | | | | | | | | | |
| 원인 | • 시공미흡, 외부충격 등 | | | | | | | | | | | | |

| 대책 | • 단면보수 | | | | | | | | | | | | |

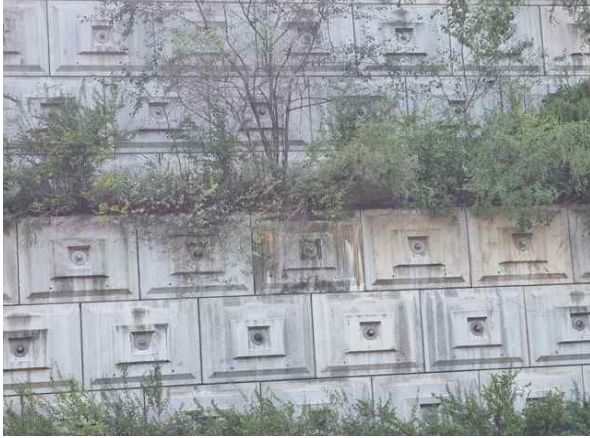
| 현황 | • S3 판넬 백태(표면열화) (1.5x1.2) | | | | | | | | | | | | |
| 원인 | • 공용기간 증가, 우수, 열화 등 | | | | | | | | | | | | |

| 대책 | • 주의관찰 | | | | | | | | | | | | |

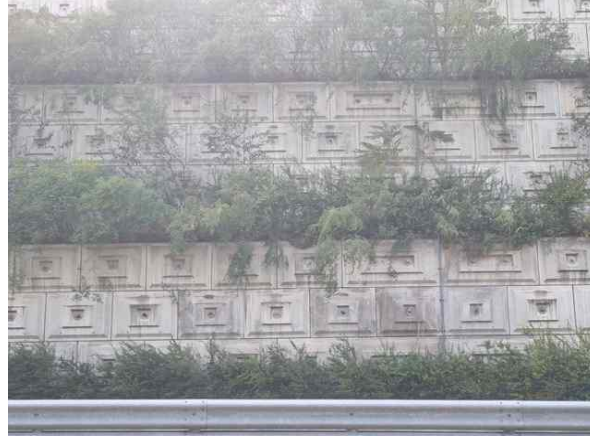
| 현황 | • S3 판넬 백태(표면열화) (8.0x5.0) | | | | | | | | | | | | |
| 원인 | • 공용기간 증가, 우수, 열화 등 | | | | | | | | | | | | |

| 대책 | • 주의관찰 | | | | | | | | | | | | |

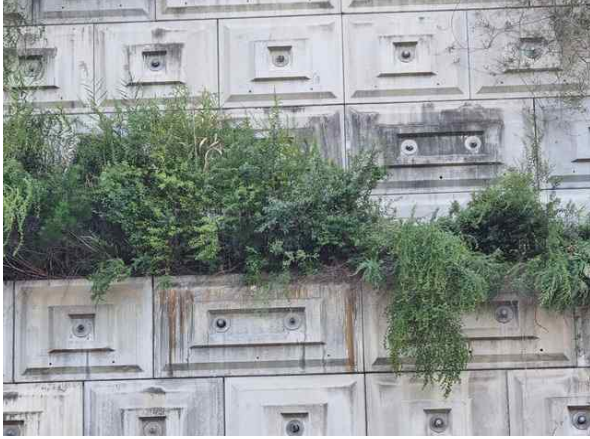
| 현황 | • S4 판넬 백태(표면열화) (8.0x5.0) | | | | | | | | | | | | |
| 원인 | • 공용기간 증가, 우수, 열화 등 | | | | | | | | | | | | |

| 대책 | • 주의관찰 | | | | | | | | | | | | |

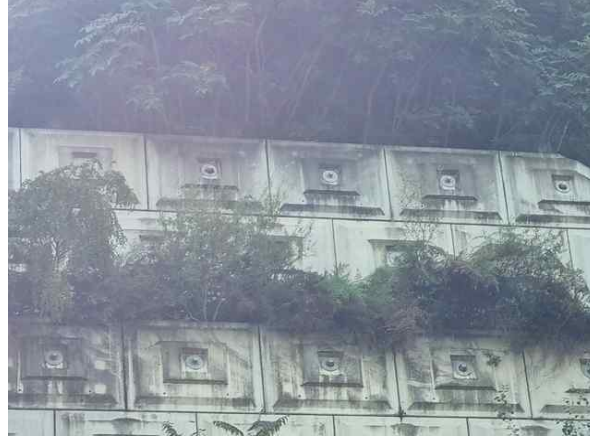
| 현황 | • S4 판넬 파손(0.2x0.3) | | | | | | | | | | | | |
| 원인 | • 시공미흡, 외부충격 등 | | | | | | | | | | | | |

| 대책 | • 단면보수 | | | | | | | | | | | | |

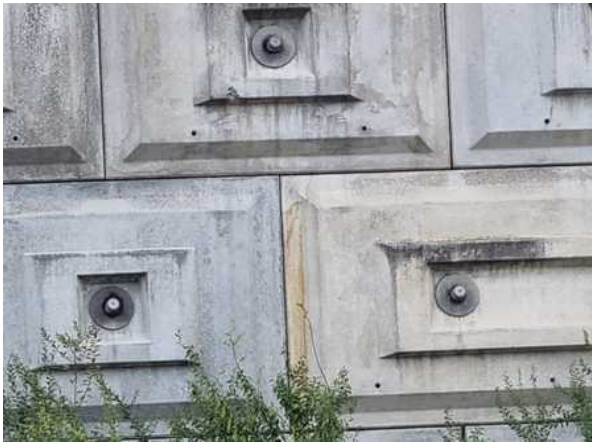
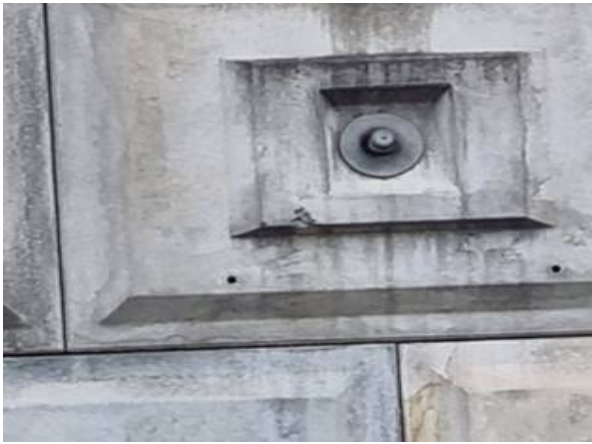
| 현황 | • S4 판넬 파손(0.2x0.4) | 현황 | • S4 판넬 파손(0.1x0.1) |
| 원인 | • 시공미흡, 외부충격 등 | 원인 | • 시공미흡, 외부충격 등 |

| 대책 | • 단면보수 | 대책 | • 단면보수 |

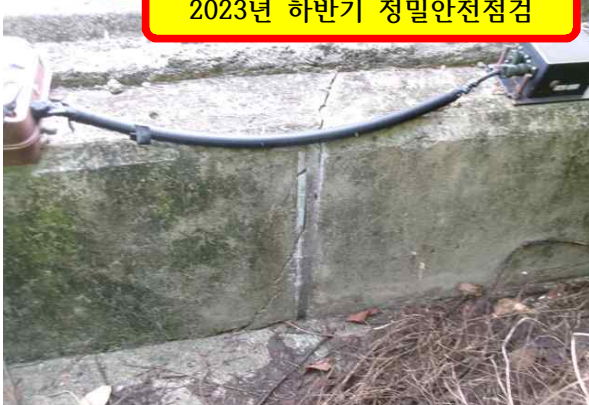
| 현황 | • S4 배수로 들뜸 | | | | | | | | | | | | |

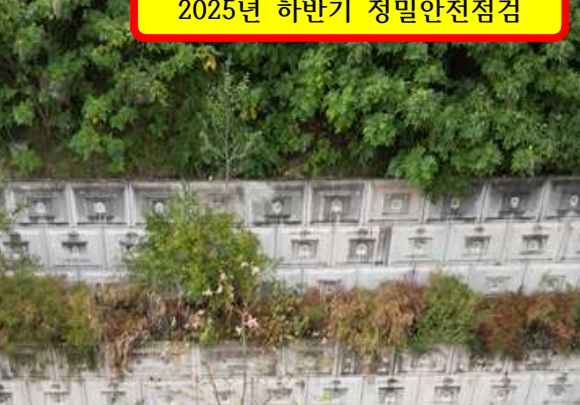
| 현황 | • S4 배수로 들뜸 | | | | | | | | | | | | |
| 원인 | • 시공미흡, 공용기간 증가 | | | | | | | | | | | | |

| 대책 | • 단면보수 | | | | | | | | | | | | |

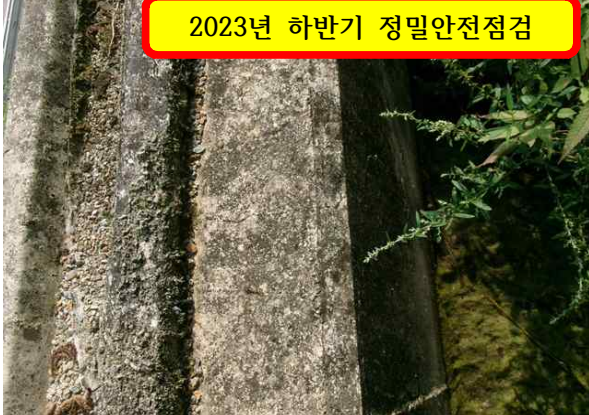
| 현황 | • S5 배수로 균열(0.3mm미만) | | | | | | | | | | | | |

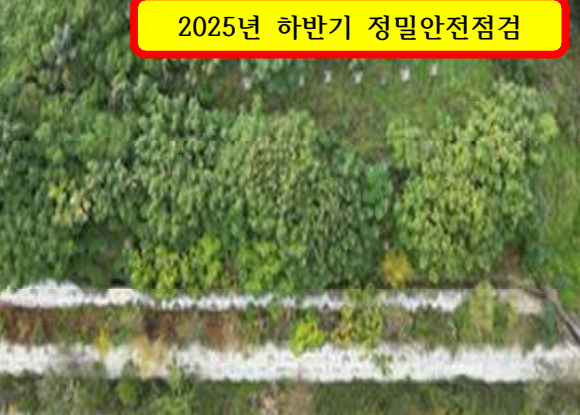
| 현황 | • S5 배수로 균열(0.3mm미만) | | | | | | | | | | | | |
| 원인 | • 건조수축 | | | | | | | | | | | | |

| 대책 | • 표면처리 | | | | | | | | | | | | |

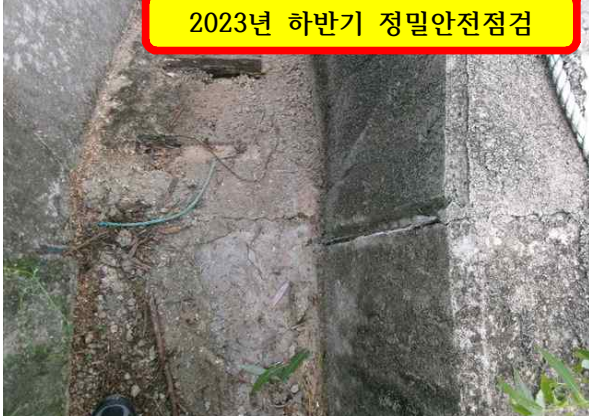
| 현황 | • S7 배수로 이격(T=1.0cm) | | | | | | | | | | | | |

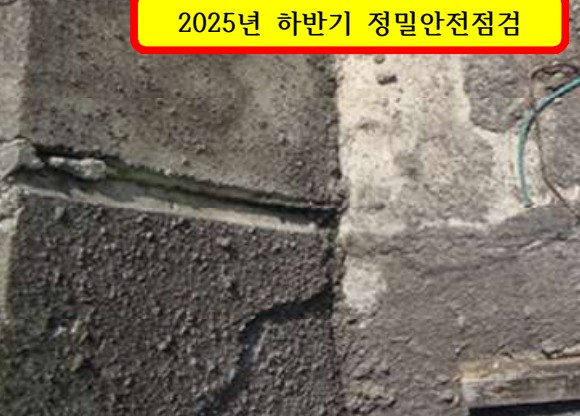
| 현황 | • S7 배수로 이격(T=1.0cm) | | | | | | | | | | | | |
| 원인 | • 건조수축 및 거푸집 조기탈거 | | | | | | | | | | | | |

| 대책 | • 주의관찰 | | | | | | | | | | | | |
