## 06. 블럭식 옹벽 06

## 전경 및 작업사진

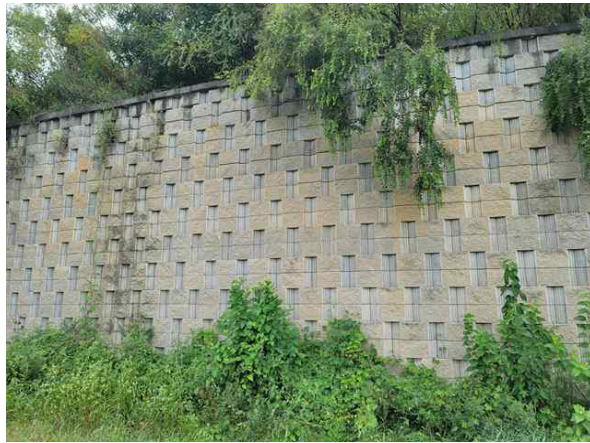
전면부 전경

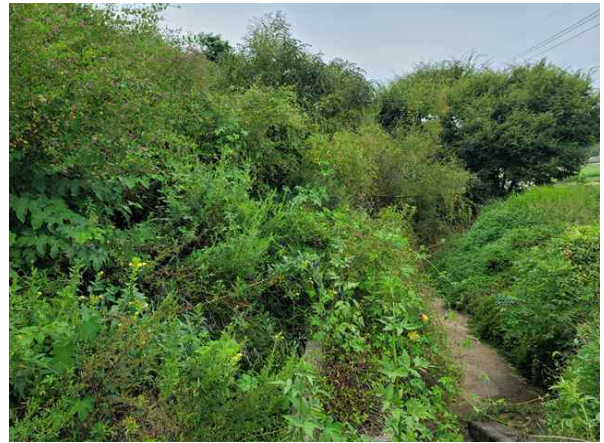
배수로 전경

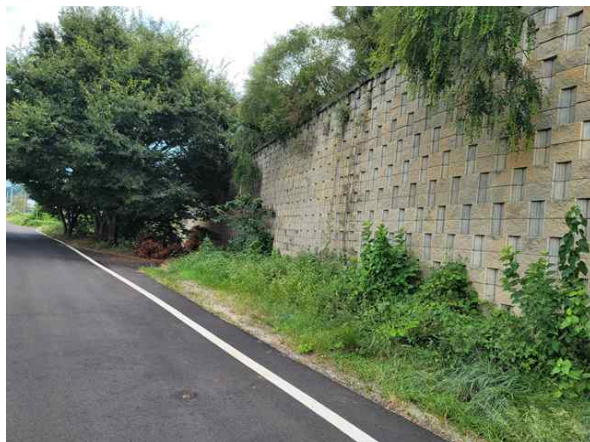
하부 전경

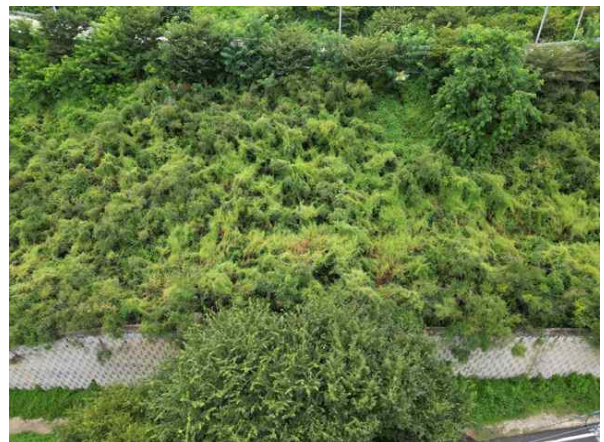
상부 성토부 전경

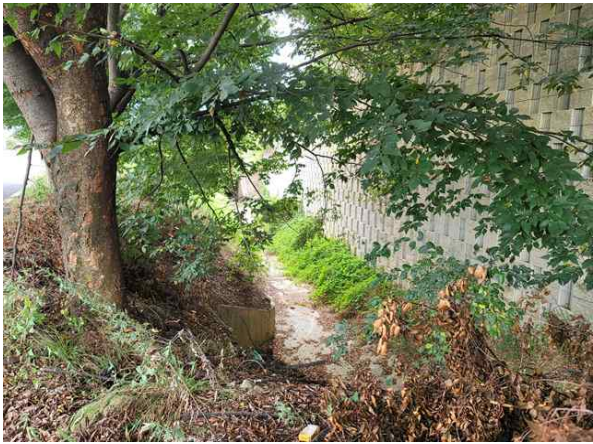
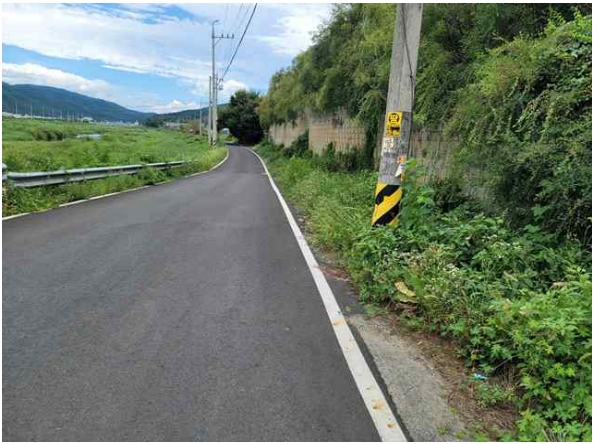
| 현황 | • 상태양호 | 현황 | • 상태양호 |

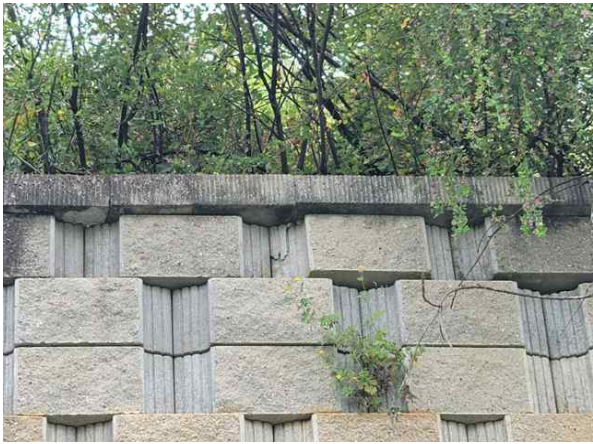
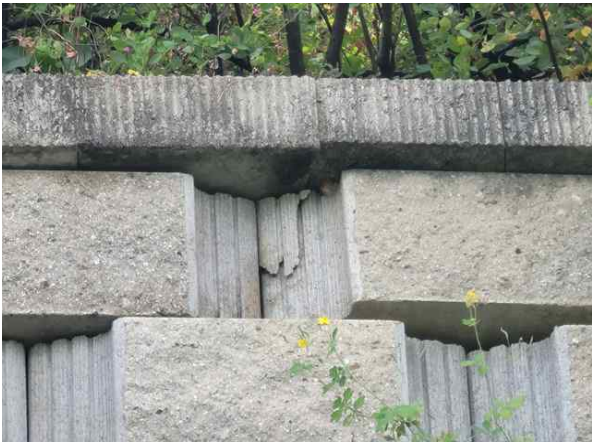
| <ul style="list-style-type: none"> <li>• S5 블럭 파손(1EA)</li> </ul> | <ul style="list-style-type: none"> <li>• S5 블럭 파손(1EA)</li> </ul> |
| <ul style="list-style-type: none"> <li>• 시공미흡, 공용기간 증가 등</li> </ul> | <ul style="list-style-type: none"> <li>• 시공미흡, 공용기간 증가 등</li> </ul> |

| <ul style="list-style-type: none"> <li>• 주의관찰</li> </ul> | <ul style="list-style-type: none"> <li>• 주의관찰</li> </ul> |

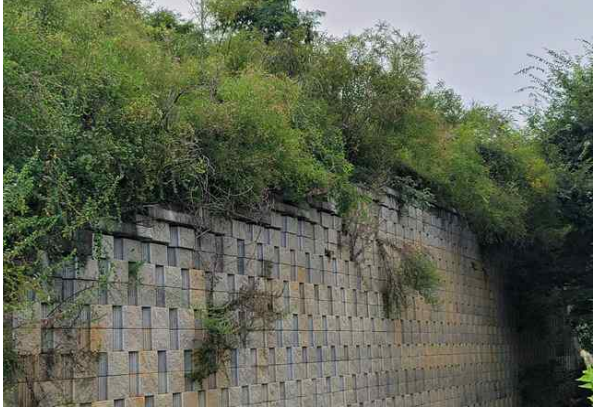
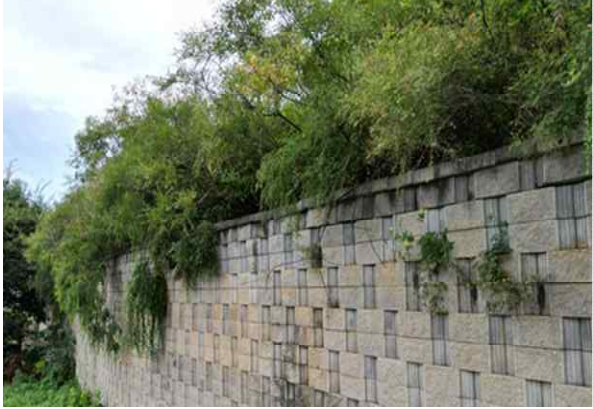
| <ul style="list-style-type: none"> <li>• S1~6 블럭 기울음 (L=120.00m)</li> </ul> | <ul style="list-style-type: none"> <li>• S1~6 블럭 기울음 (L=120.00m)</li> </ul> |
| <ul style="list-style-type: none"> <li>• 상부 우수유입, 상단 경미한 토사유실</li> </ul> | <ul style="list-style-type: none"> <li>• 상부 우수유입, 상단 경미한 토사유실</li> </ul> |

| <ul style="list-style-type: none"> <li>• 주의관찰</li> </ul> | <ul style="list-style-type: none"> <li>• 주의관찰</li> </ul> |

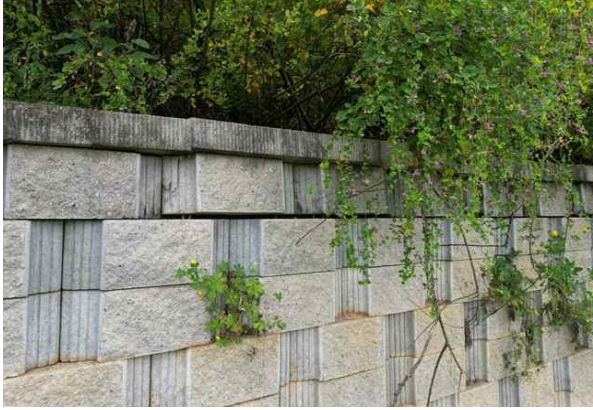
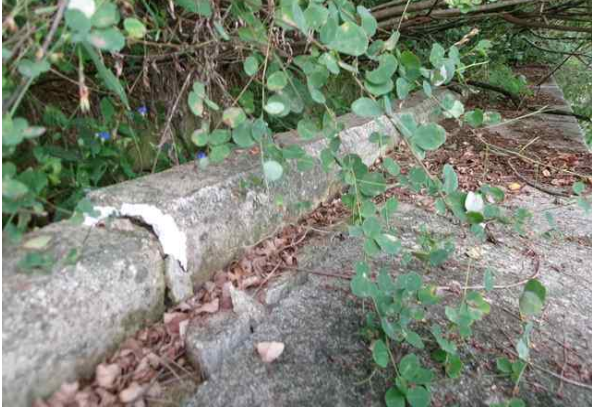
| <ul style="list-style-type: none"> <li>• S1~6 블럭 기울음 (L=120.00m)</li> </ul> | <ul style="list-style-type: none"> <li>• S1~6 블럭 기울음 (L=120.00m)</li> </ul> |
| <ul style="list-style-type: none"> <li>• 상부 우수유입, 상단 경미한 토사유실</li> </ul> | <ul style="list-style-type: none"> <li>• 상부 우수유입, 상단 경미한 토사유실</li> </ul> |

| <ul style="list-style-type: none"> <li>• 주의관찰</li> </ul> | <ul style="list-style-type: none"> <li>• 주의관찰</li> </ul> |

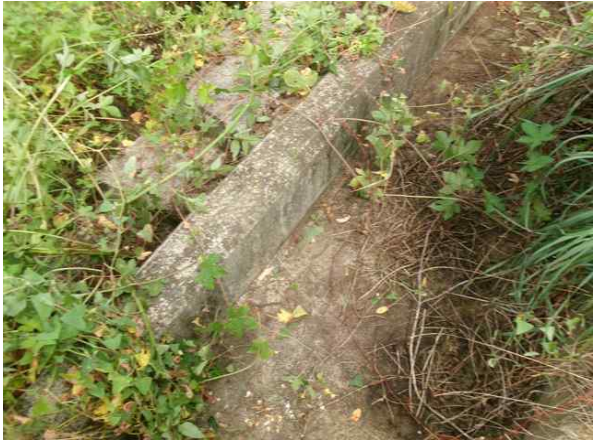
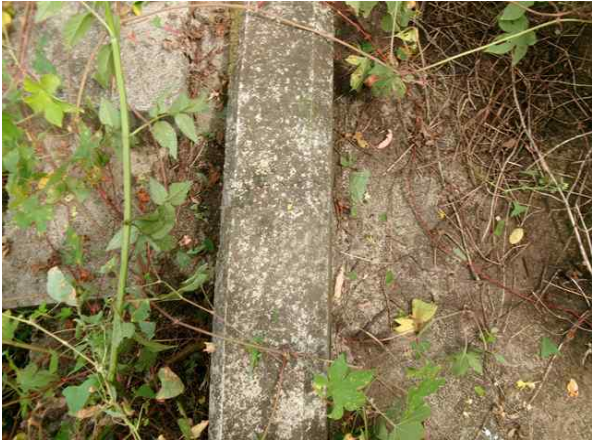
| 현황 | • S10 배수로 균열 | 현황 | • S10 배수로 균열 |
| 원인 | • 시공미흡, 공용기간 증가 등 | 원인 | • 시공미흡, 공용기간 증가 등 |

| 대책 | • 주의관찰 | 대책 | • 주의관찰 |

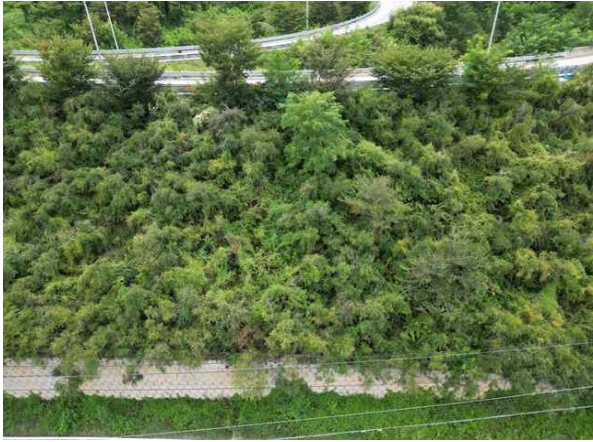
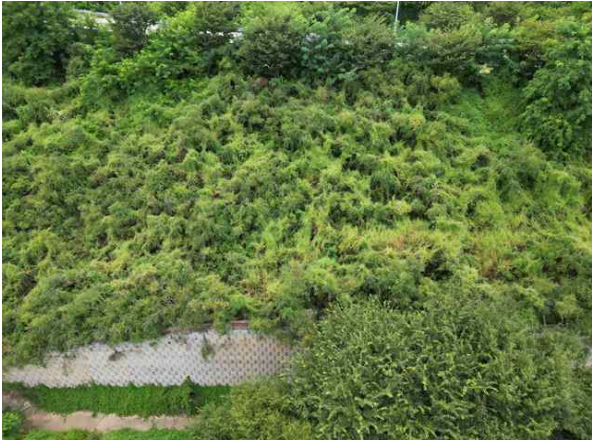
| 현황 | • 상부 성토부 상태양호 | 현황 | • 상부 성토부 상태양호 |

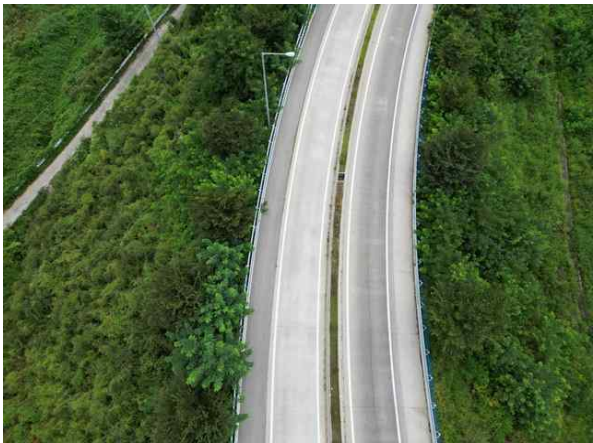
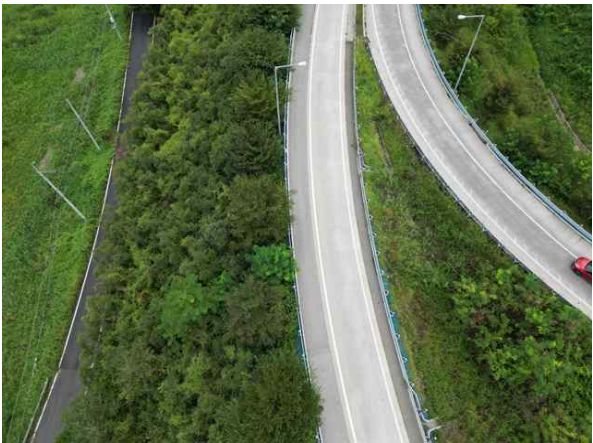
| 현황 | • 상부 도로 포장 상태현황 | 현황 | • 상부 도로 포장 상태현황 |
