## 07. 패널식 옹벽 07

## 전경 및 작업사진

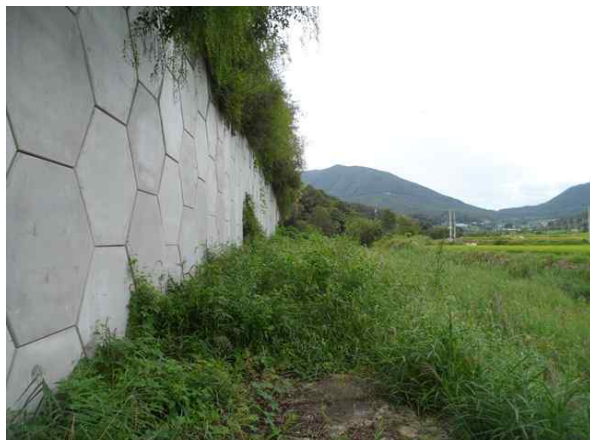
하부 전경

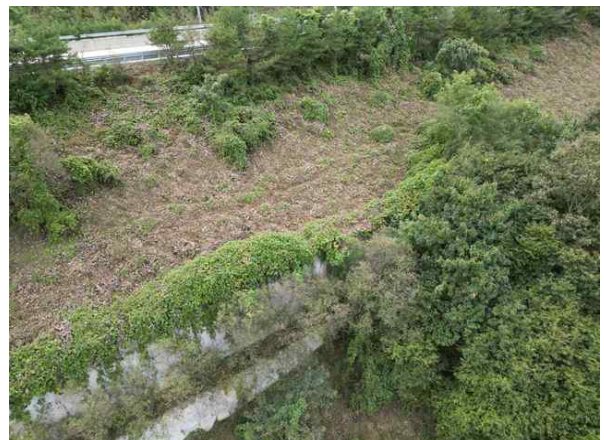
상부 성토부 전경

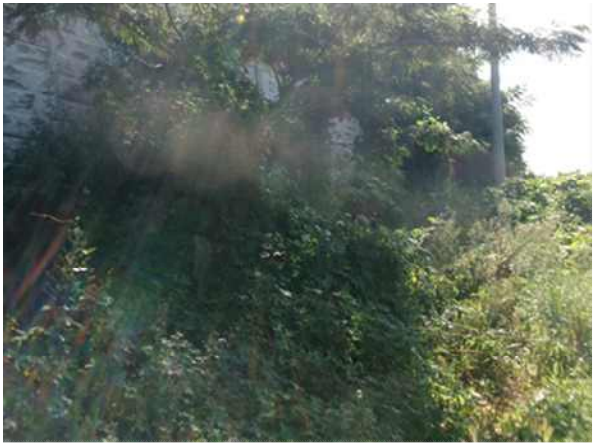
| 현황 | • 상태양호 | 현황 | • 상태양호 |
