## 08. 패널식 옹벽 08

## 전경 및 작업사진

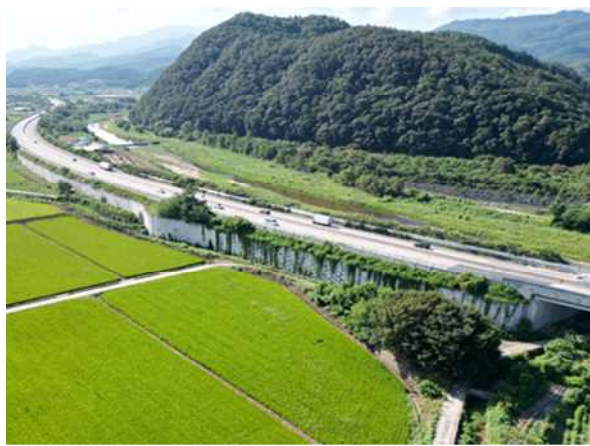
전면부 전경

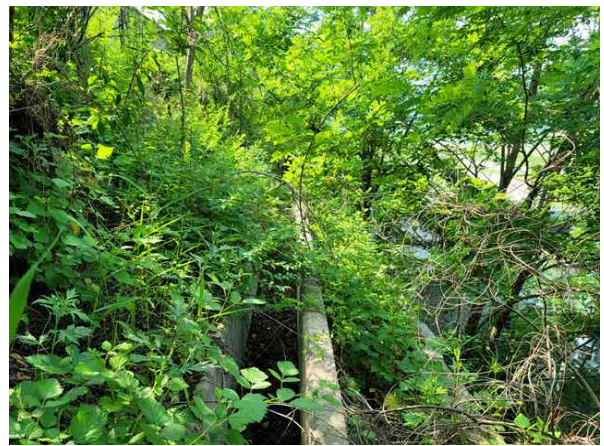
배수로 전경

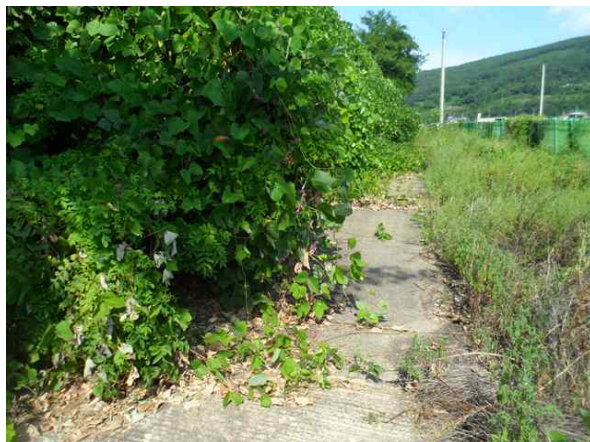
하부 전경

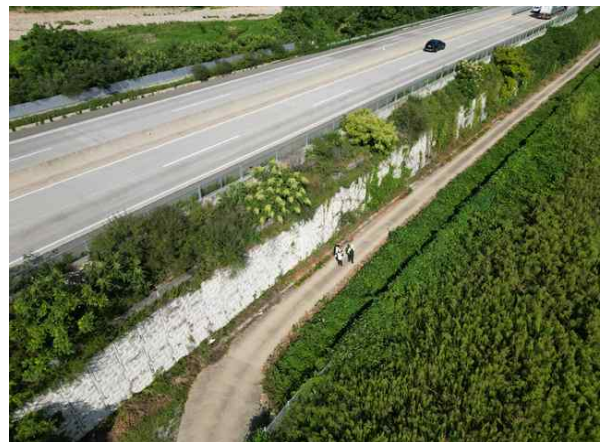
상부 전경

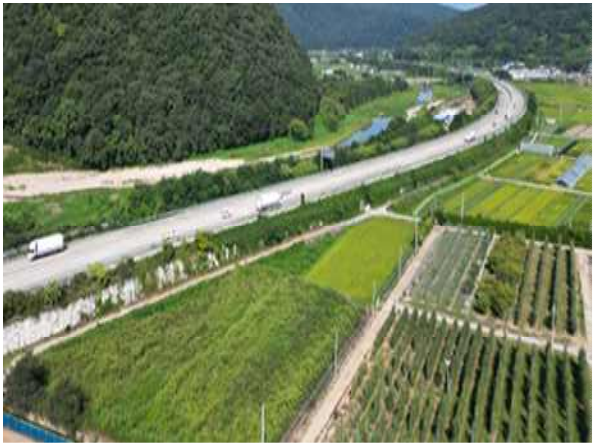
| 현황 | • 상태양호 | 현황 | • 상태양호 |
