## 09. 블럭식 옹벽 09

## 전경 및 작업사진

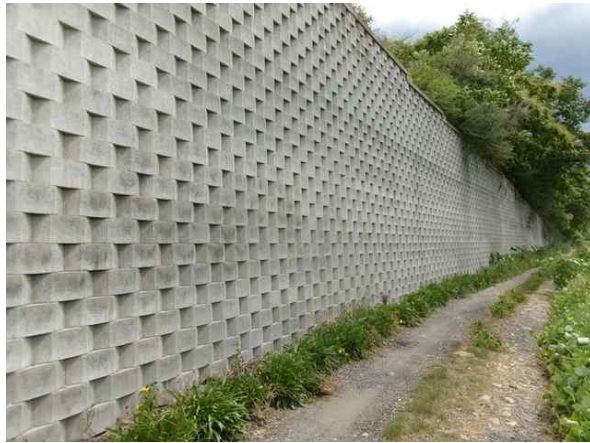
전면부 전경

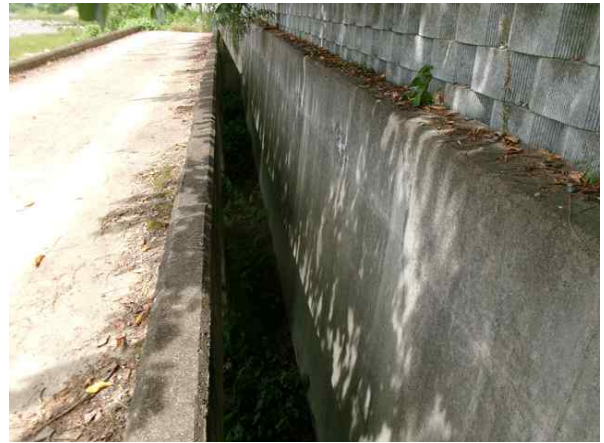
하부 배수로 전경

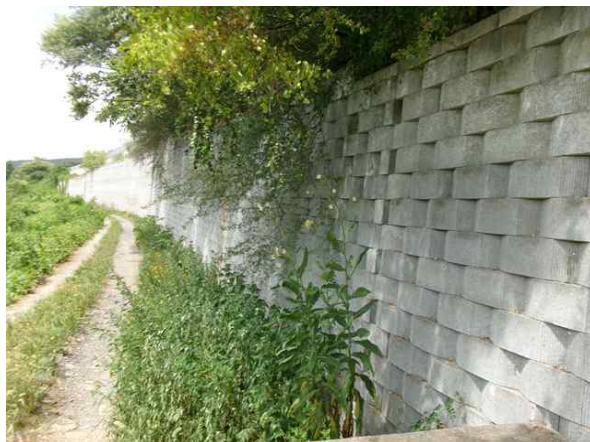
하부 전경

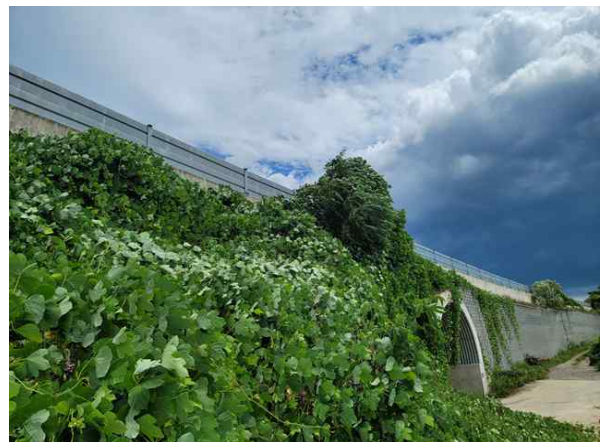
상부 성토부 전경

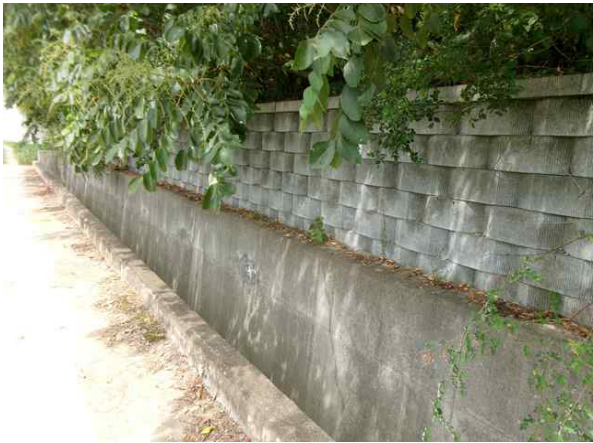
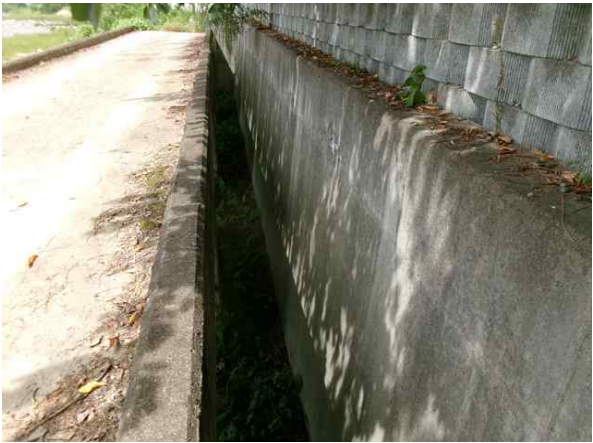
| 현황 | • 하부 배수로 상태현황 | 현황 | • 하부 배수로 상태현황 |

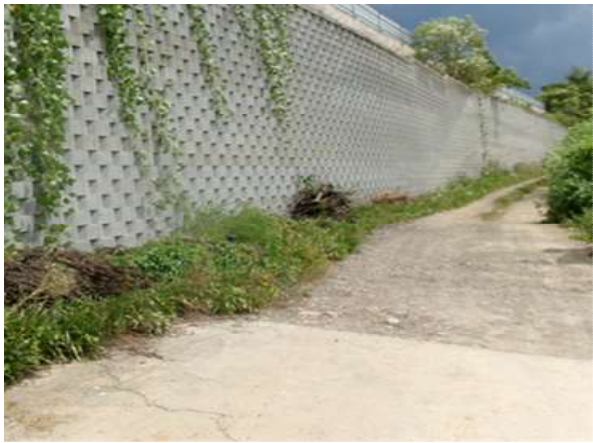
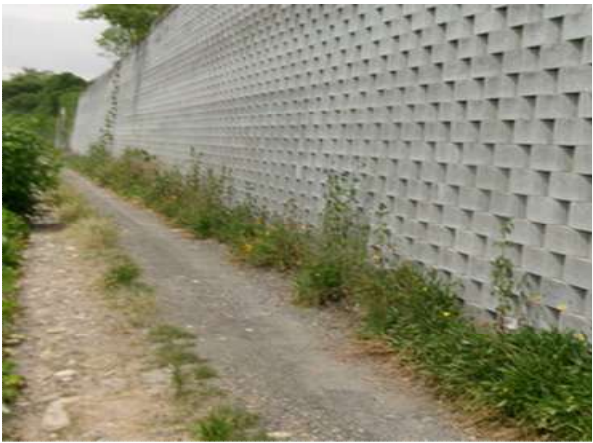
| 현황 | • 하부 도로 상태현황 | 현황 | • 하부 도로 상태현황 |

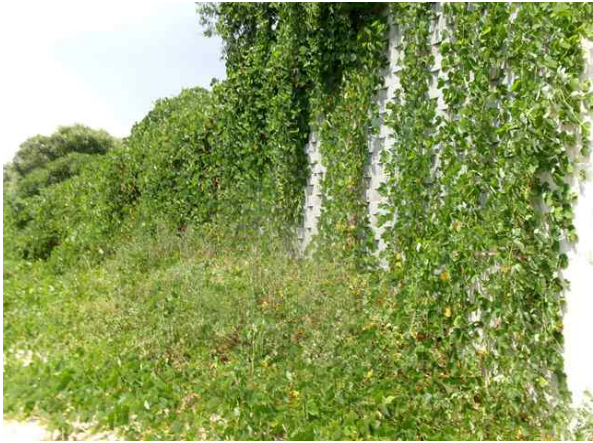
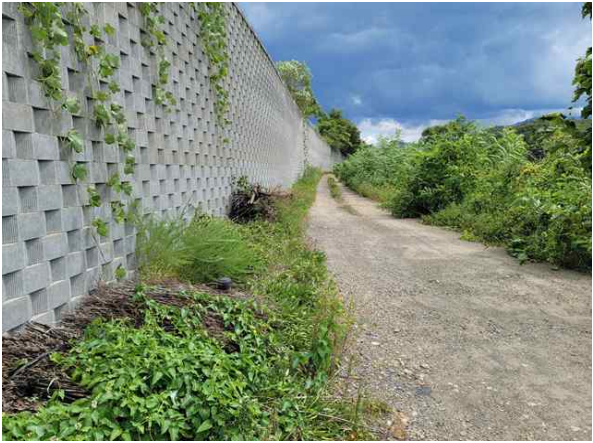
| 현황 | • 하부 도로 상태현황 | 현황 | • 하부 도로 상태현황 |
