## 10. 패널식 옹벽 10

## 전경 및 작업사진

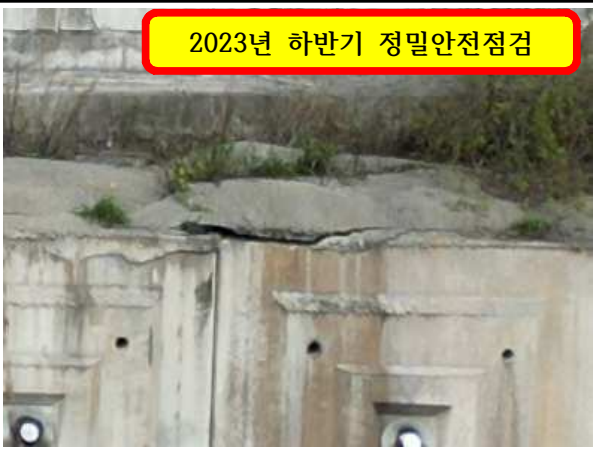
| 현황 | • S3 판넬 파손(1.5x0.3) | | | | | | | | | | | | |
| 원인 | • 공용기간 증가, 시공미흡 등 | | | | | | | | | | | | |

| 대책 | • 단면보수 | | | | | | | | | | | | |

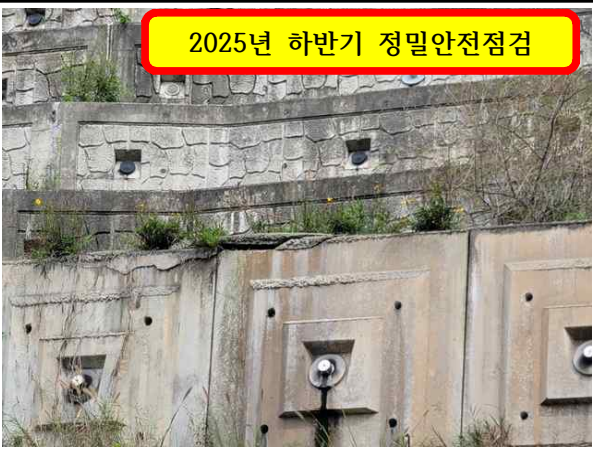
| 현황 | • S3 판넬 파손(1.5x0.3) | | | | | | | | | | | | |
| 원인 | • 공용기간 증가, 시공미흡 등 | | | | | | | | | | | | |

| 대책 | • 단면보수 | | | | | | | | | | | | |

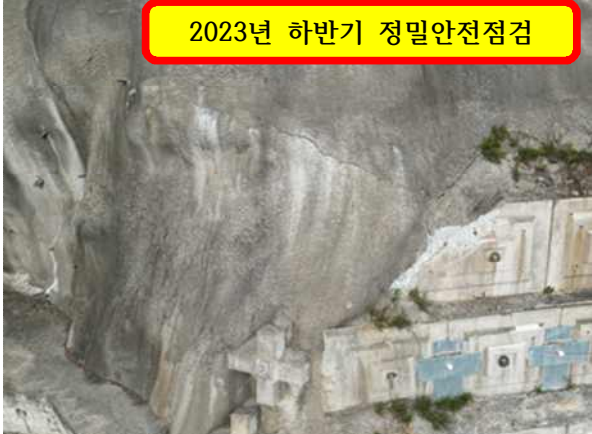
| 현황 | • S4 옹벽 파손(6.5x3.5) | | | | | | | | | | | | |

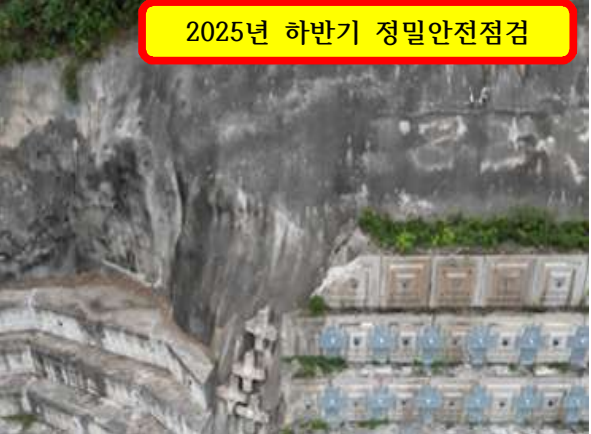
| 현황 | • S4 옹벽 파손(6.5x3.5) | | | | | | | | | | | | |
| 원인 | • 절토사면으로 인한 상부하중 | | | | | | | | | | | | |

| 대책 | • 단면보수 | | | | | | | | | | | | |

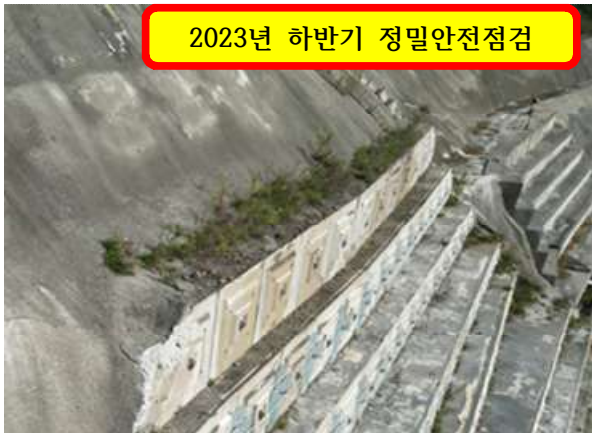
| 현황 | • S4 옹벽 파손(6.0x1.0) | | | | | | | | | | | | |

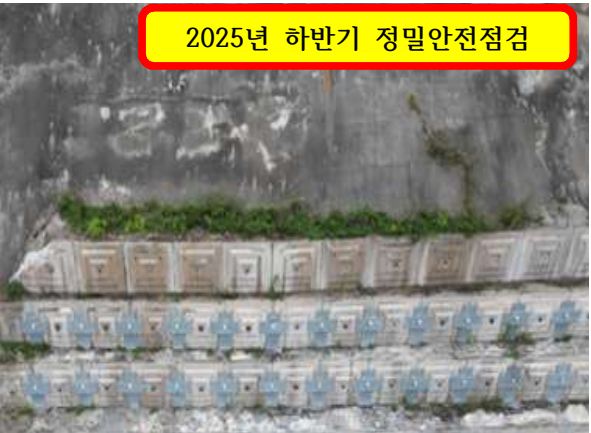
| 현황 | • S4 옹벽 파손(6.0x1.0) | | | | | | | | | | | | |
| 원인 | • 절토사면으로 인한 상부하중 | | | | | | | | | | | | |

| 대책 | • 단면보수 | | | | | | | | | | | | |

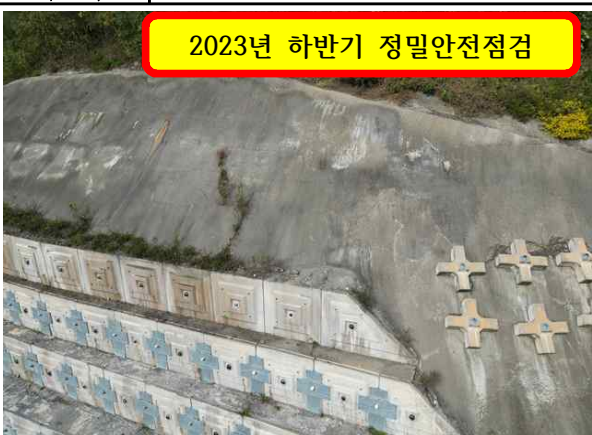
| 현황 | • S5 옹벽 파손(14.0x1.0) | | | | | | | | | | | | |

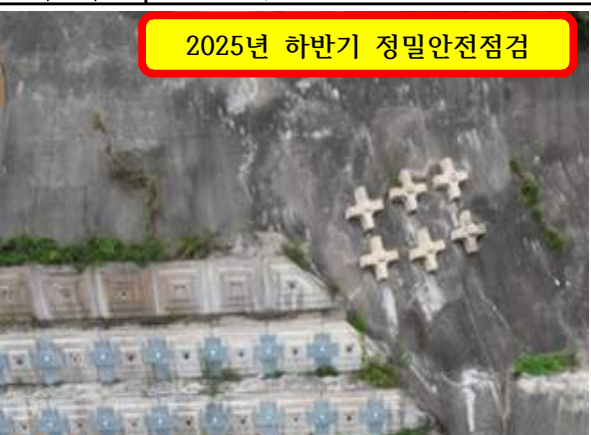
| 현황 | • S5 옹벽 파손(14.0x1.0) | | | | | | | | | | | | |
| 원인 | • 절토사면으로 인한 상부하중 | | | | | | | | | | | | |

| 대책 | • 단면보수 | | | | | | | | | | | | |

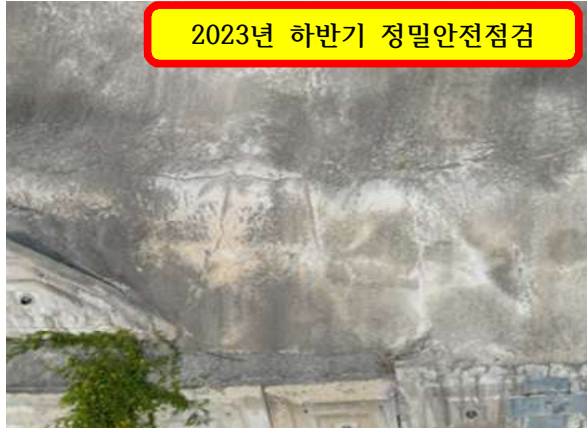
| 현황 | • S8 옹크리트 파손(7.0x2.5) | 현황 | • S8 옹크리트 파손(7.0x2.5) |

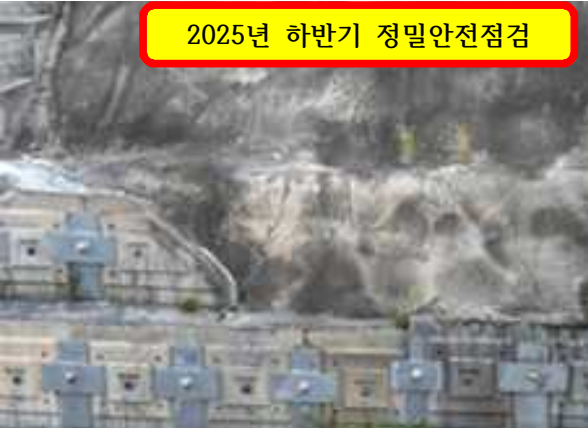
| 원인 | • - | 원인 | • 절토사면으로 인한 상부하중 |

| 대책 | • - | 대책 | • 단면보수 |

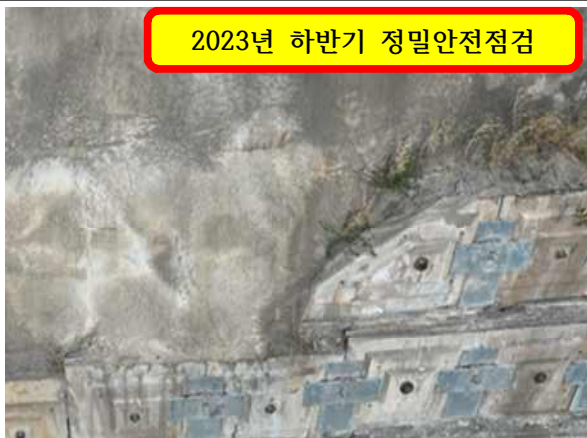
| 현황 | • S8 옹크리트 파손(4.0x2.5) | 현황 | • S8 옹크리트 파손(4.0x2.5) |

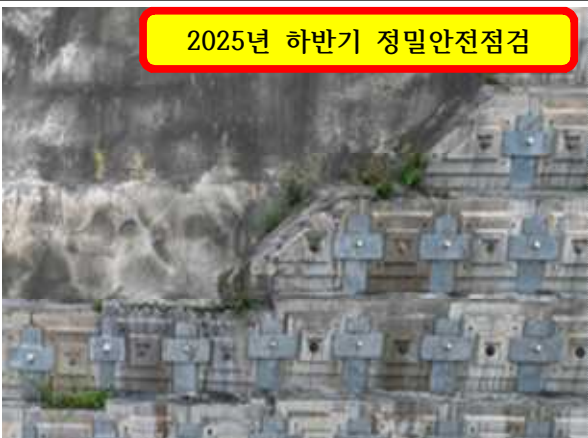
| 원인 | • - | 원인 | • 절토사면으로 인한 상부하중 |

| 대책 | • - | 대책 | • 단면보수 |

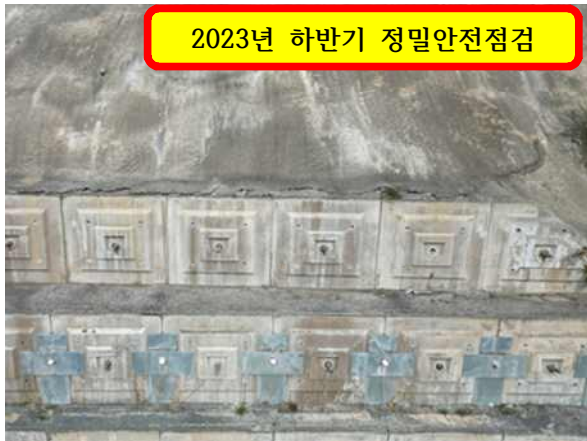
| 현황 | • S10 옹크리트 파손(4.5x0.5) | 현황 | • S10 옹크리트 파손(4.5x0.5) |

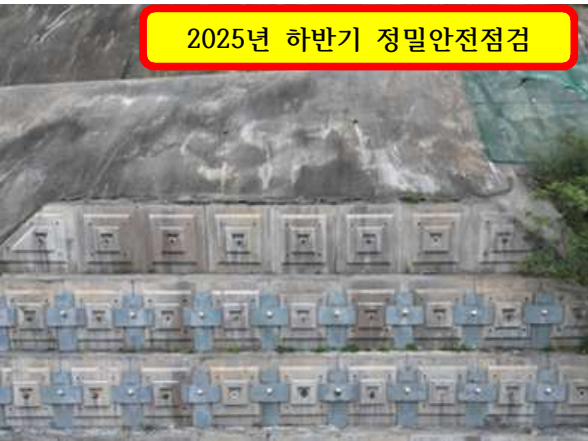
| 원인 | • - | 원인 | • 절토사면으로 인한 상부하중 |

| 대책 | • - | 대책 | • 단면보수 |

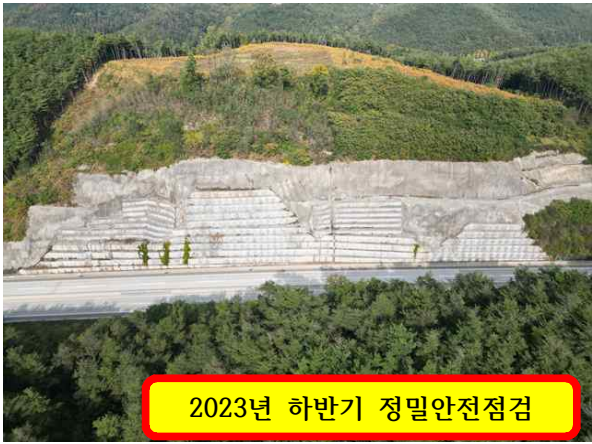
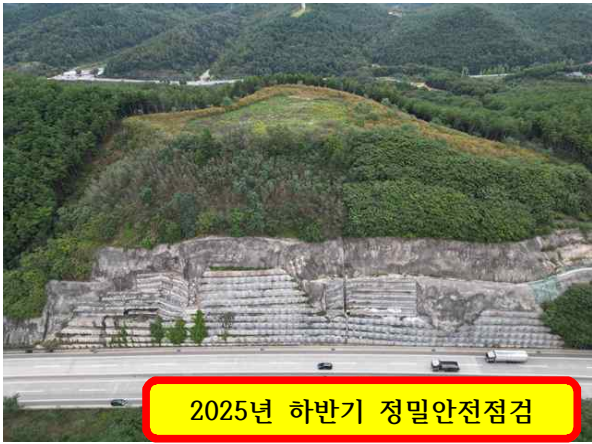
| 현황 | • 상부 자연사면 평탄화 현황 | 현황 | • 상부 자연사면 평탄화 현황 |

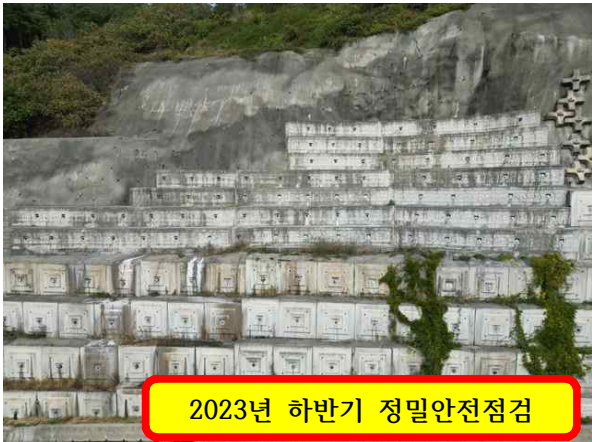
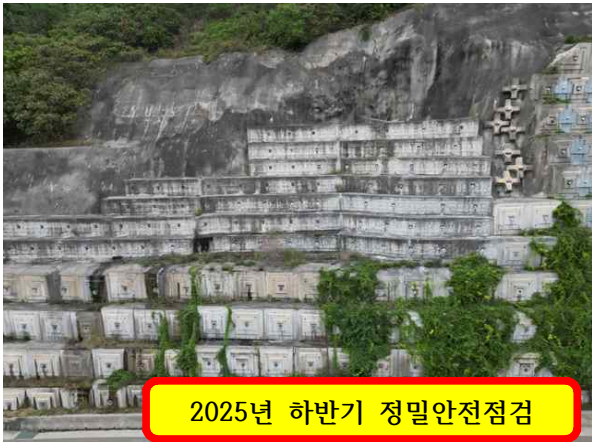
| 현황 | • 상부 계단식옹벽 현황 | 현황 | • 상부 계단식옹벽 현황 |

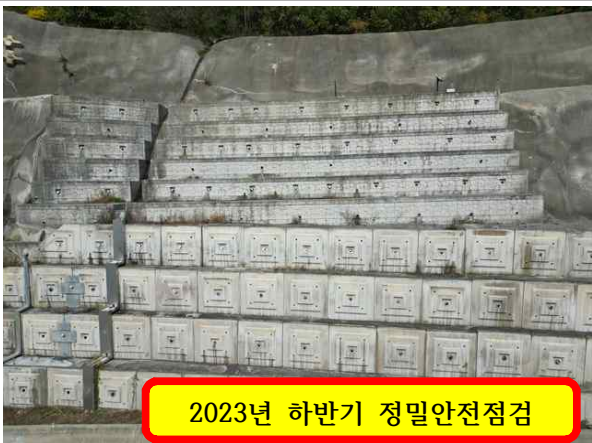
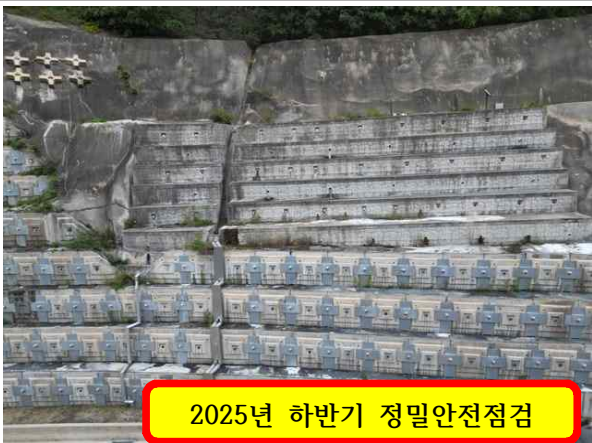
| 현황 | • 상부 계단식옹벽 현황 | 현황 | • 상부 계단식옹벽 현황 |
