## 12. 패널식 옹벽 12

## 전경 및 작업사진

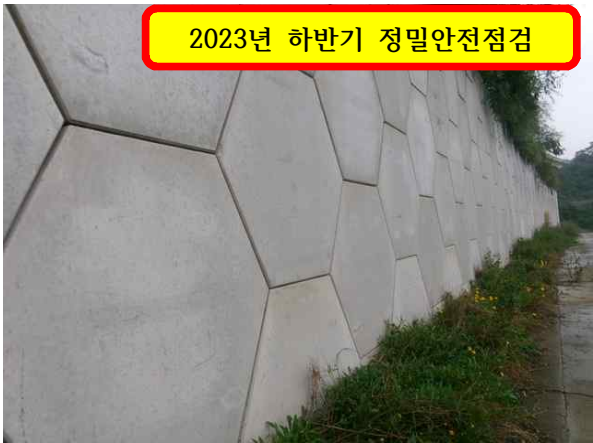
| 현황 | • 우측 S13~15 배부름(40.0x5.0) | 현황 | • 우측 S13~15 배부름(40.0x5.0) |

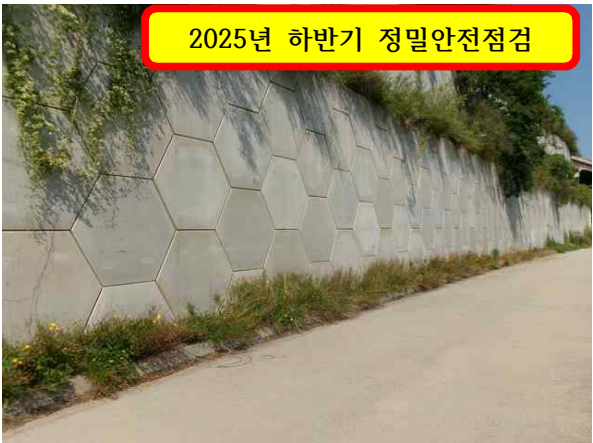
| 원인 | • - | 원인 | • 시공미흡 등 |

| 대책 | • - | 대책 | • 주의관찰 |
