## 14. 패널식 옹벽 14

## 전경 및 작업사진

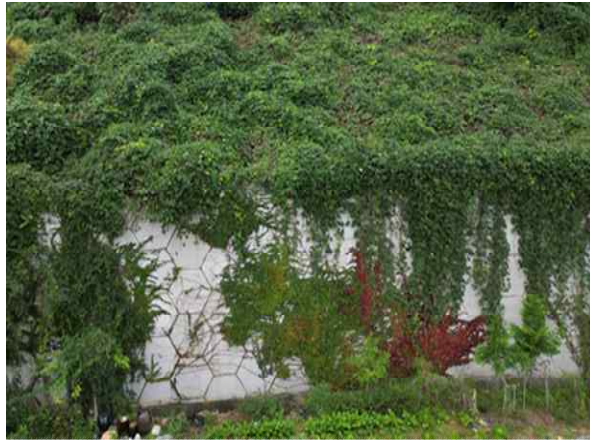
전면부 전경

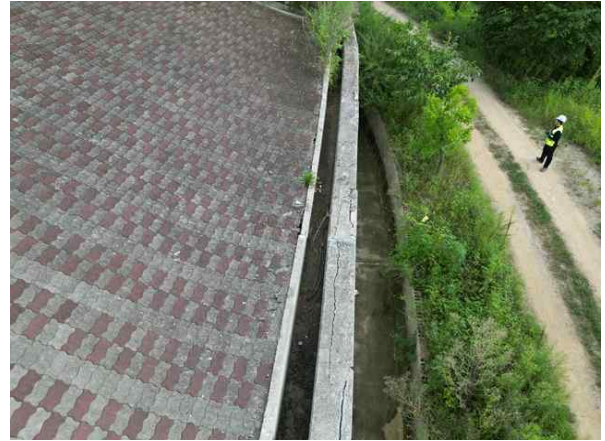
배수로 전경

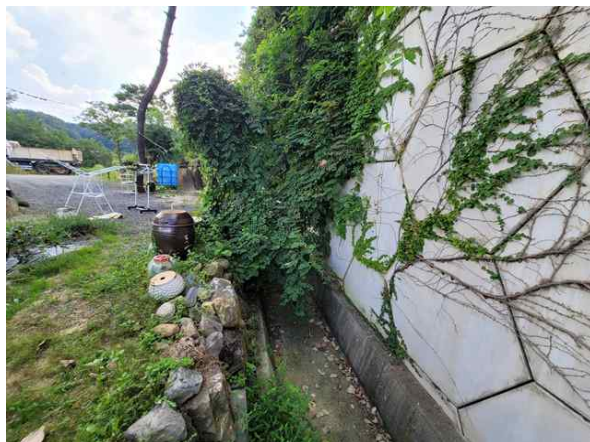
하부 전경

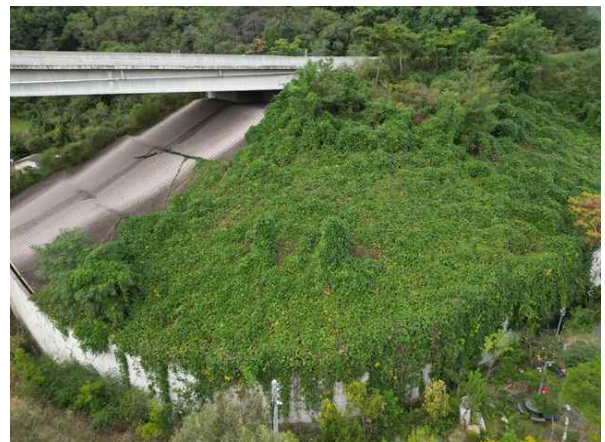
상부 전경

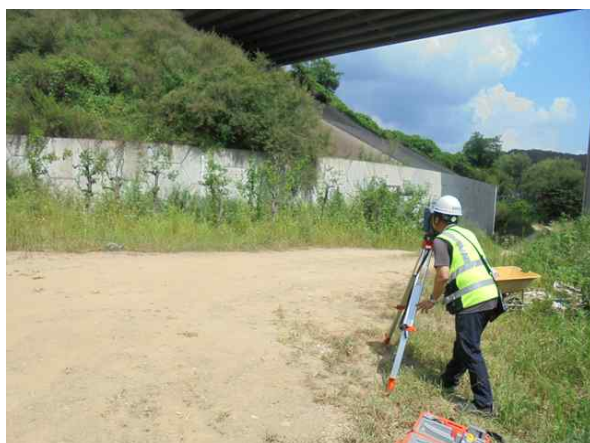
광파기를 이용한 측량 작업

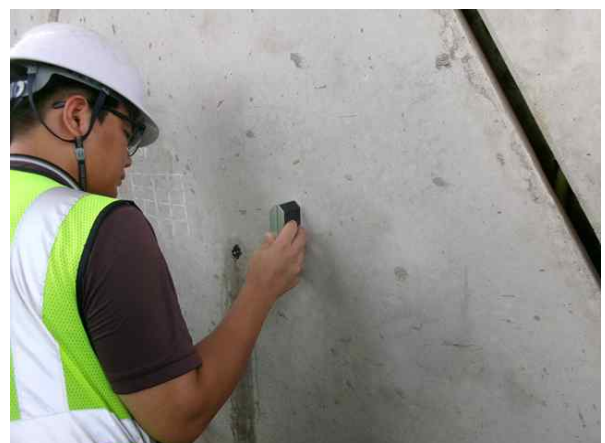
경사계를 이용한 경사도 측정

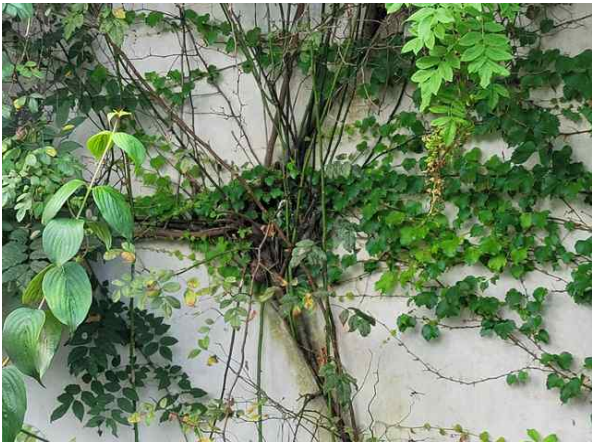
| 현황 | • S7 수목(1EA) | 현황 | • S7 수목(1EA) |
| 원인 | • 공용기간 증가 | 원인 | • 공용기간 증가 |

| 대책 | • 정비 | 대책 | • 정비 |

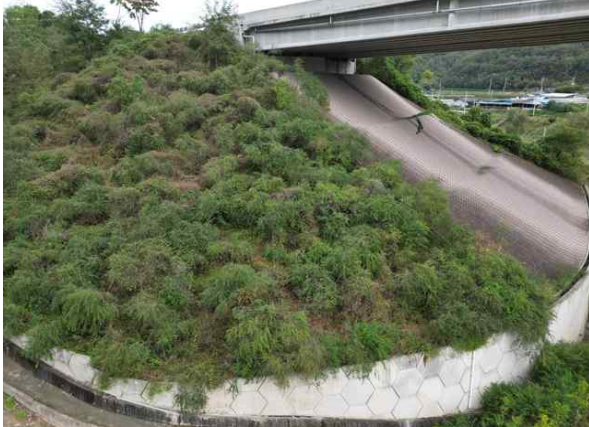
| 현황 | • 상부 성토부 상태현황 | | | | | | | | | | | | |

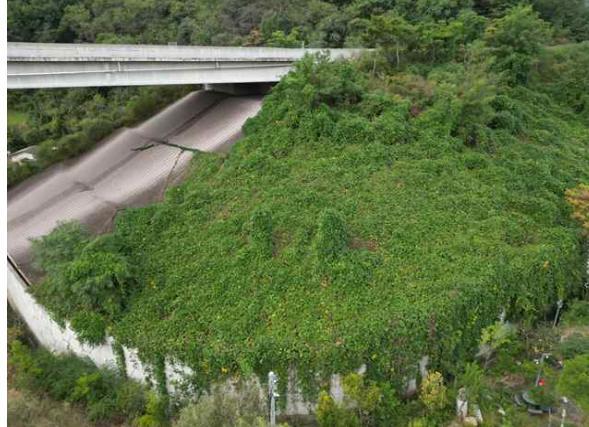
| 현황 | • 상부 교량 상태현황 | | | | | | | | | | | | |

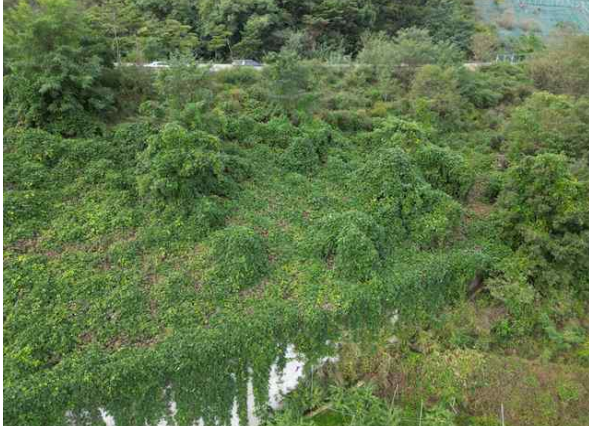
| 현황 | • 상부 성토부 상태현황 | | | | | | | | | | | | |

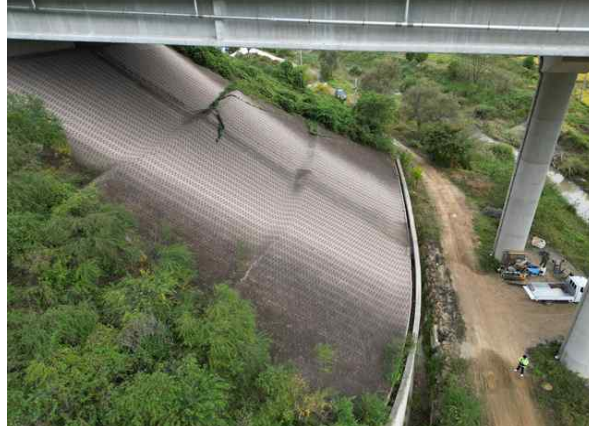
| 현황 | • 상부 교량 상태현황 | | | | | | | | | | | | |

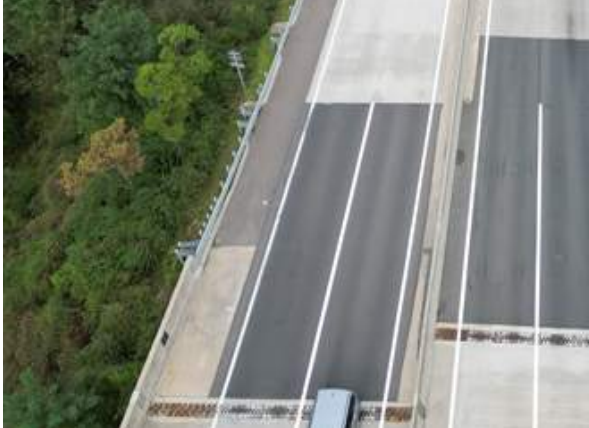
| 현황 | • 상부 도로 포장 상태현황(영천방향) | | | | | | | | | | | | |

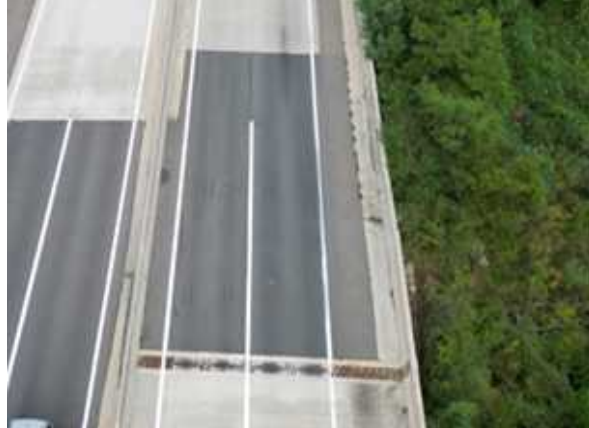
| 현황 | • 상부 도로 포장 상태현황(상주방향) | | | | | | | | | | | | |
