15. 패널식 옹벽 15

## 전경 및 작업사진

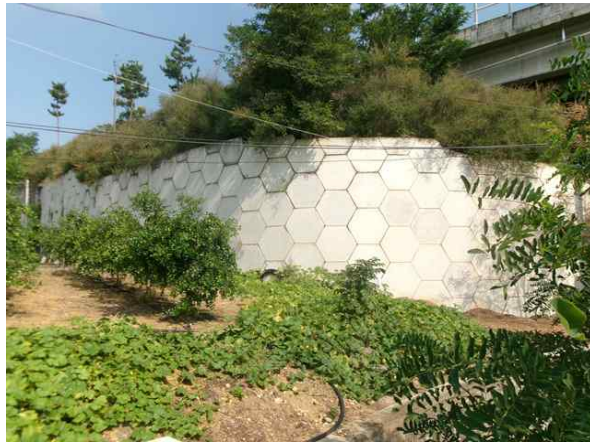
전면부 전경

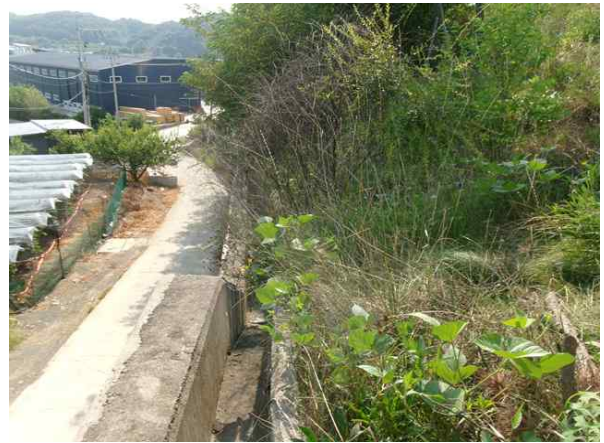
배수로 전경

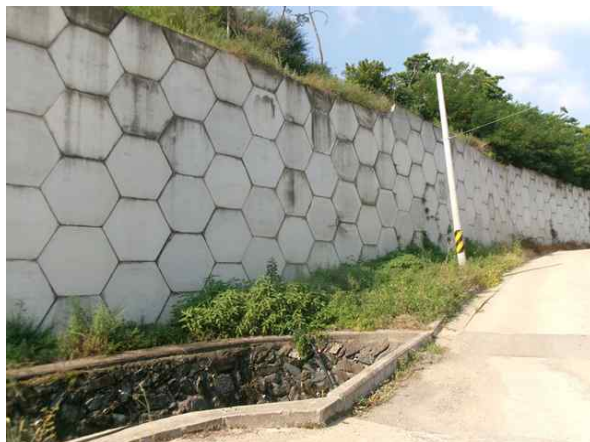
하부 전경

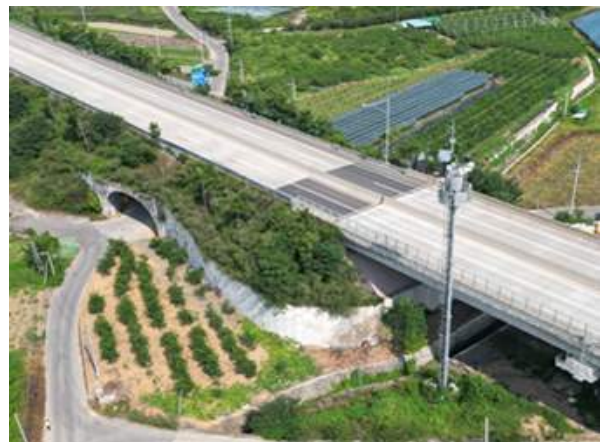
상부 전경

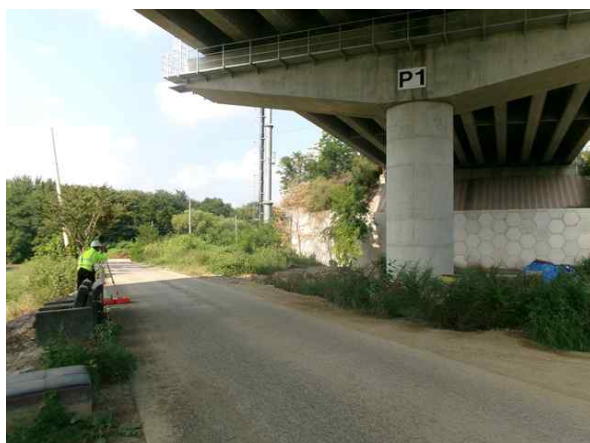
광파기를 이용한 측량 작업

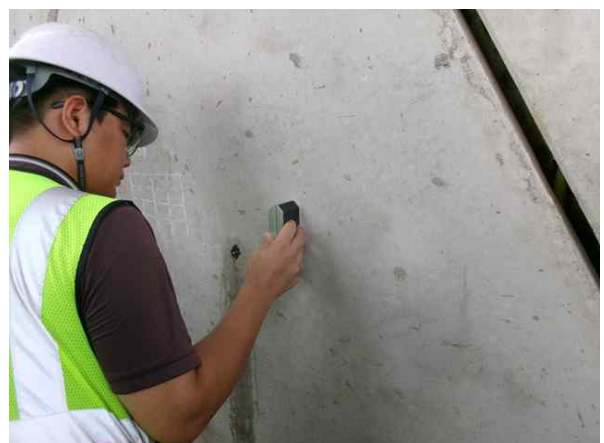
경사계를 이용한 경사도 측정

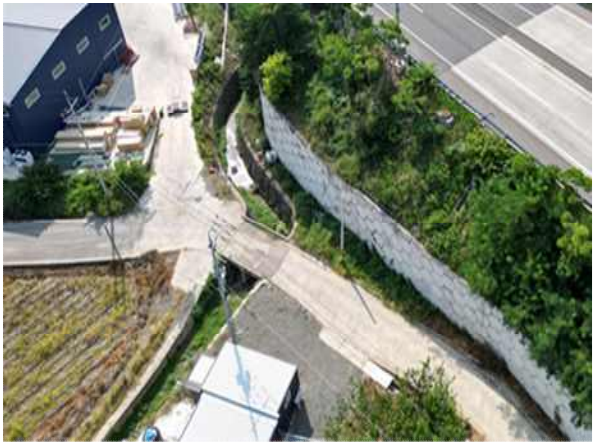
| 현황 | • 하부 도로 포장 상태현황 | 현황 | • 하부 도로 포장 상태현황 |

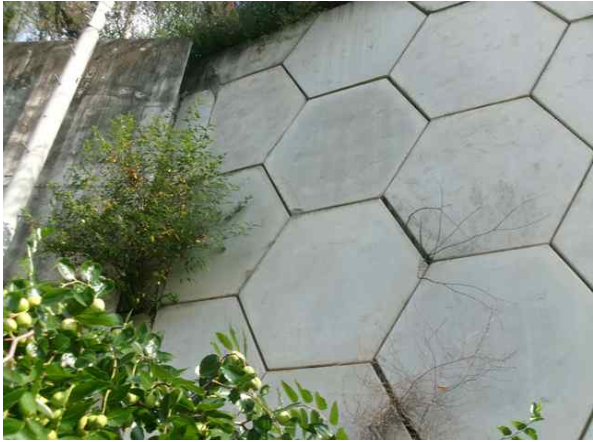
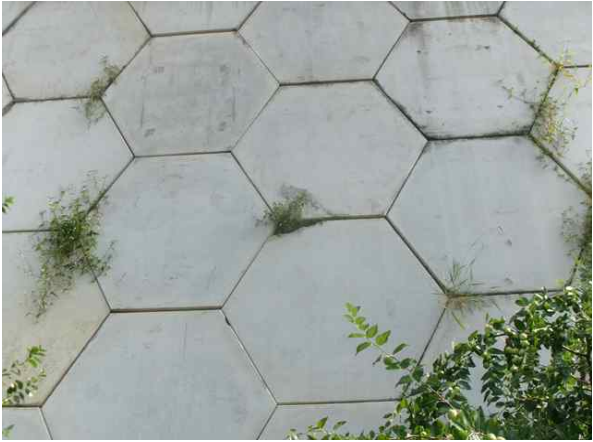
| 현황 | • S1 판넬 파손(0.2x0.2) | 현황 | • S1 판넬 파손(0.3x0.3) |
| 원인 | • 시공미흡, 외부충격 등 | 원인 | • 시공미흡, 외부충격 등 |

| 대책 | • 단면보수 | 대책 | • 단면보수 |

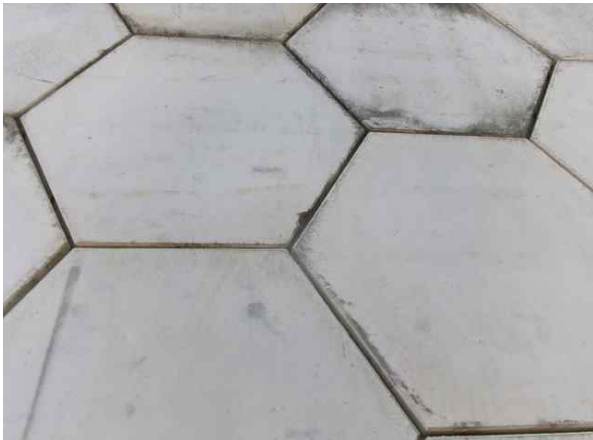
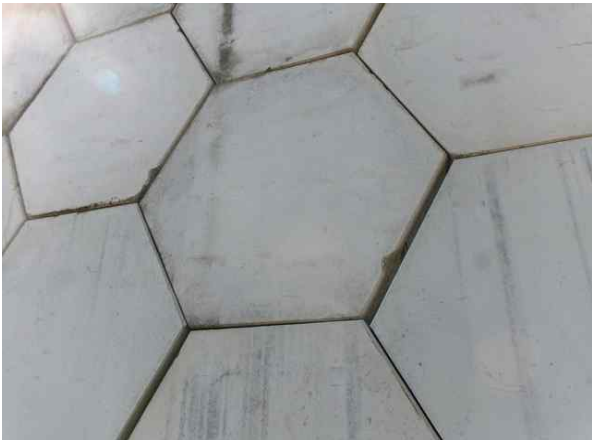
| 현황 | • S3 판넬 파손(0.1x0.1) | 현황 | • S9 판넬 파손(0.2x0.2 x2EA) |
| 원인 | • 시공미흡, 외부충격 등 | 원인 | • 시공미흡, 외부충격 등 |

| 대책 | • 단면보수 | 대책 | • 단면보수 |

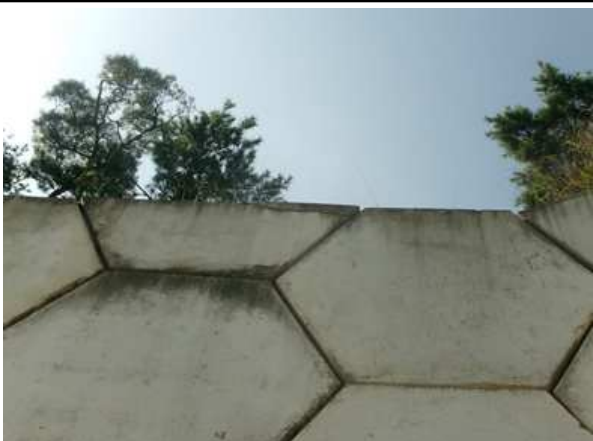
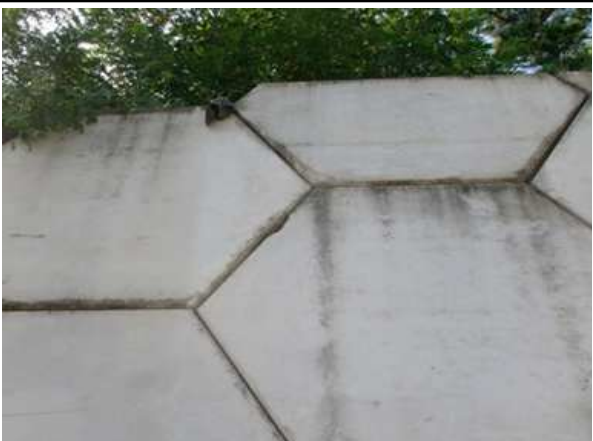
| 현황 | • S9 판넬 파손(0.2x0.5) | 현황 | • S9 판넬 파손(0.3x0.2) |
| 원인 | • 시공미흡, 외부충격 등 | 원인 | • 시공미흡, 외부충격 등 |

| 대책 | • 단면보수 | 대책 | • 단면보수 |
