## 제2편 시 설 물 편

# 1. 패널식 옹벽 01

본 시설물은 경상북도 구미시 도개면 다곡리(상주영천고속도로 20.694~21.190km)에 위치한 2중 시설물로서 연장 496.0m, 지면노출높이 19.0m의 패널식 보강토옹벽이다.

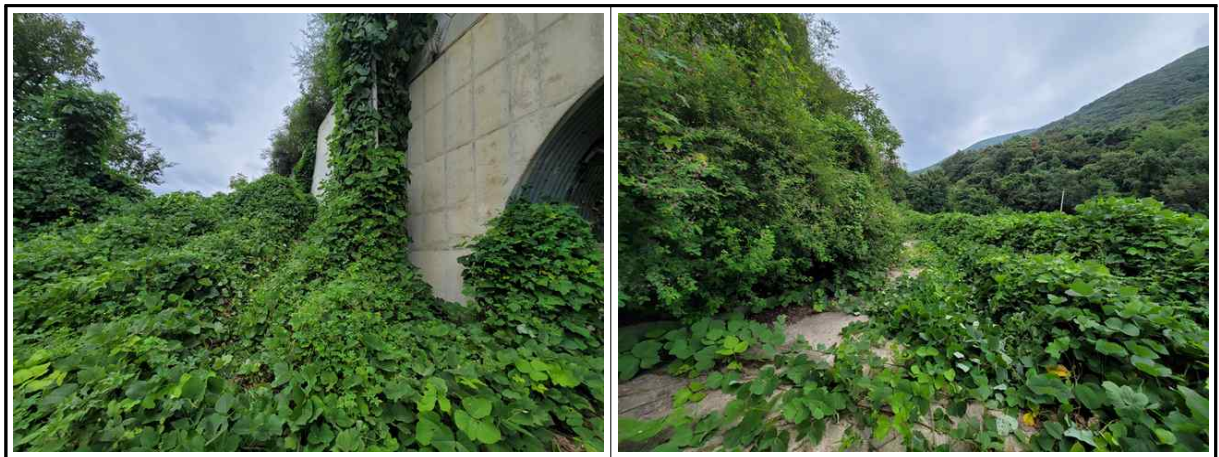
## 1.2 자료수집 및 분석

- 지반, 기초부에 대한 현장조사 결과, 침하, 활동, 전도 등 구조적인 손상결함 및 세굴이 없는 양호한 상태로 조사되었다.

- 지반, 기초부에 대한 현장조사 결과, 점검 당시에 침하, 활동, 전도 등 구조적인 손상결함 및 세굴이 없는 양호한 상태로 신규 손상 등은 조사되지 않았으나 주기적인 점검을 통하여 지반, 기초부의 손상발생 여부 확인 등의 유지관리가 필요하고, 점검당시 전면부에 국부적으로 과도한 식생이 산재하고 있는 것으로 확인되어 시설물의 원활한 유지관리를 위한 정비가 필요할 것으로 사료된다.

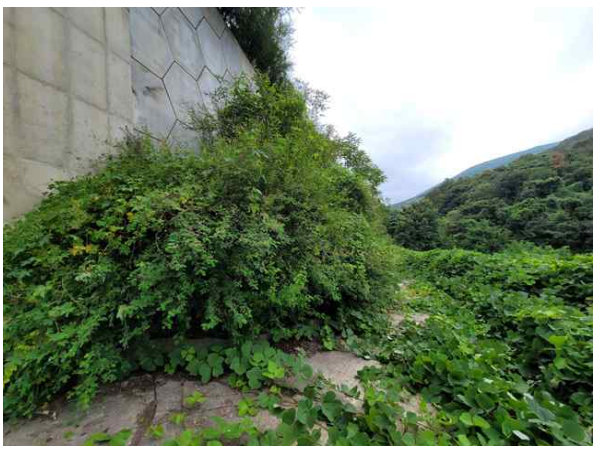
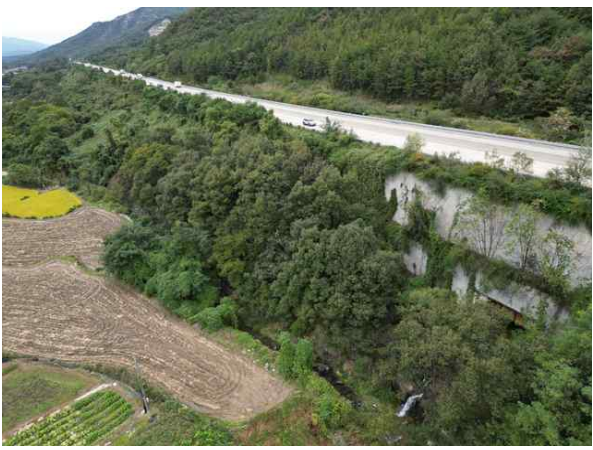
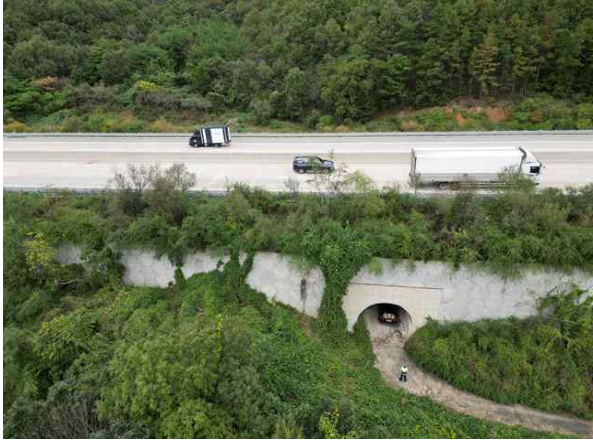
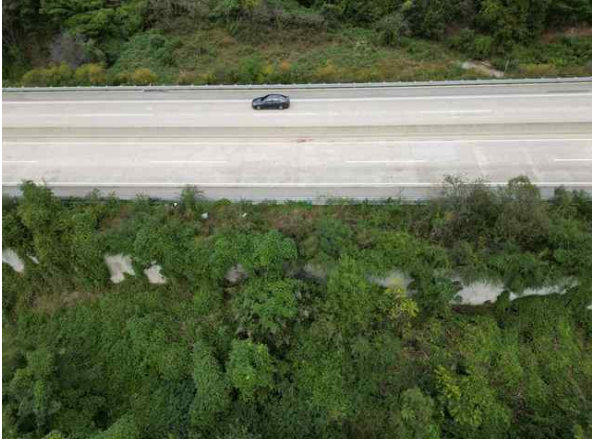
| 현 황 | • 상태양호 | 현 황 | • 상태양호 |
| 원 인 | • — | 원 인 | • — |

| 대 책 | • — | 대 책 | • — |

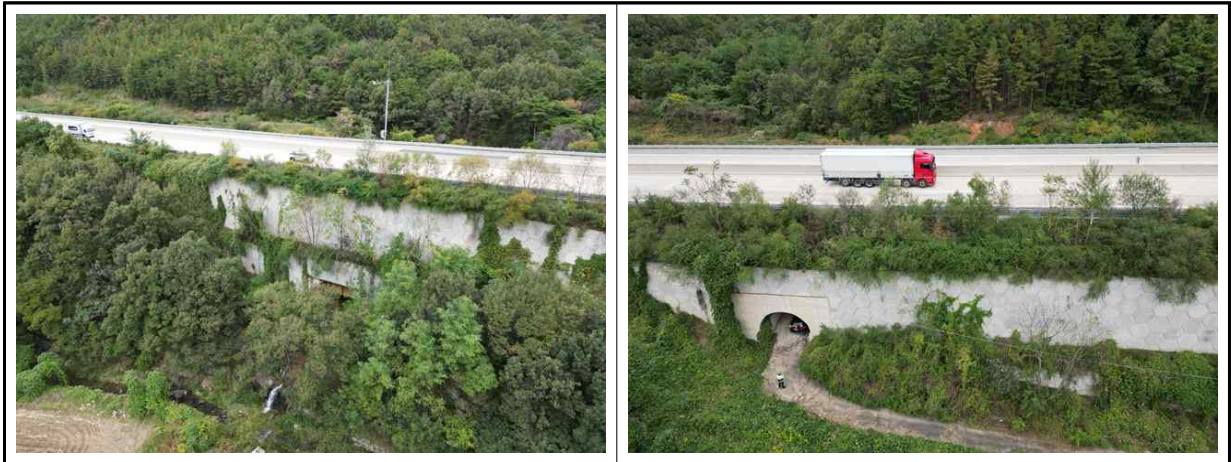
【사진 1.3.2】 전면부 전경

- 전면부에 대한 현장조사 결과, 전면부 패널은 손상이 없는 양호한 상태로 조사되었으며, 구조적인 손상결함 또한 발생하지 않은 것으로 확인되었다.

- 전면부에 대한 현장조사 결과, 조사 당시에 전면부 패널은 손상이 없는 양호한 상태로 조사되었으며, 구조적인 손상결함 또한 발생하지 않은 것으로 확인되었으나 주기적인 점검을 통하여 전면부의 손상발생 여부 확인 등의 유지관리가 필요하고, 점검당시 전면부에 국부적으로 과도한 식생이 산재하고 있는 것으로 확인되어 시설물의 원활한 유지관리를 위한 정비가 필요할 것으로 사료된다.

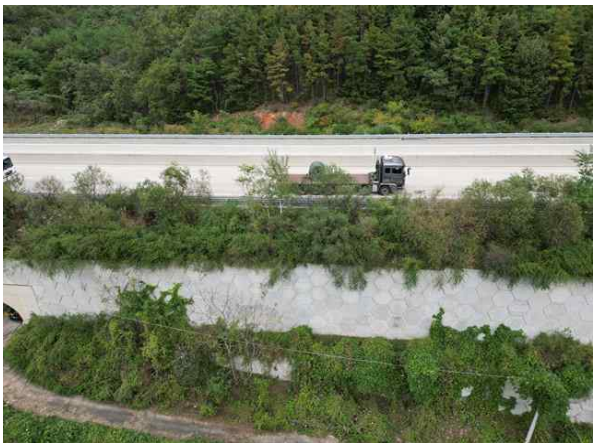
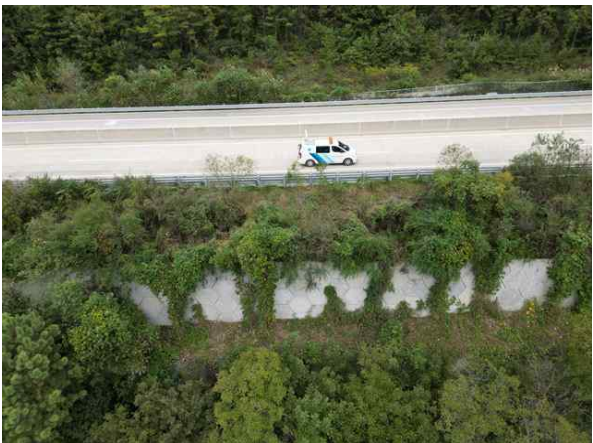
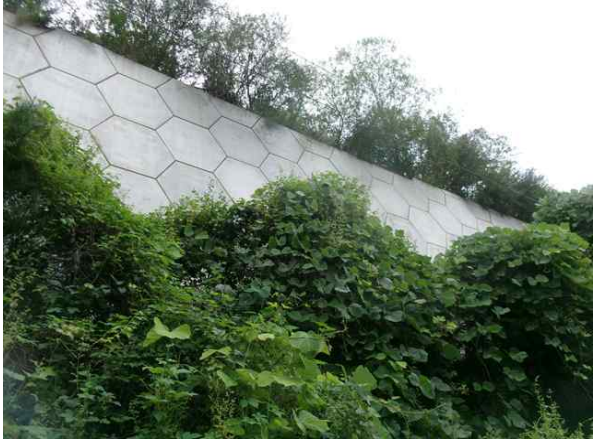
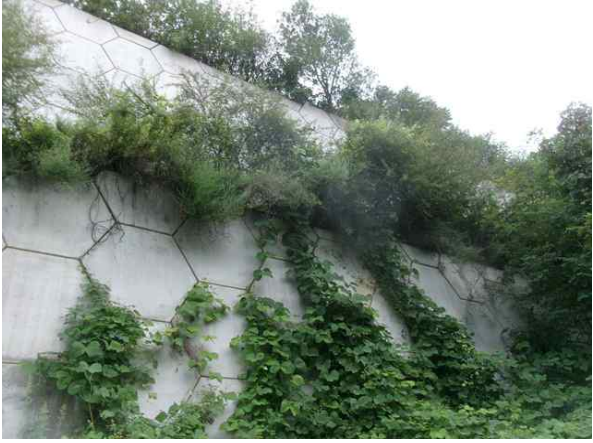
| 현 황 | • 상태양호 | 현 황 | • 상태양호 |
| 원 인 | • — | 원 인 | • — |

| 대 책 | • — | 대 책 | • — |

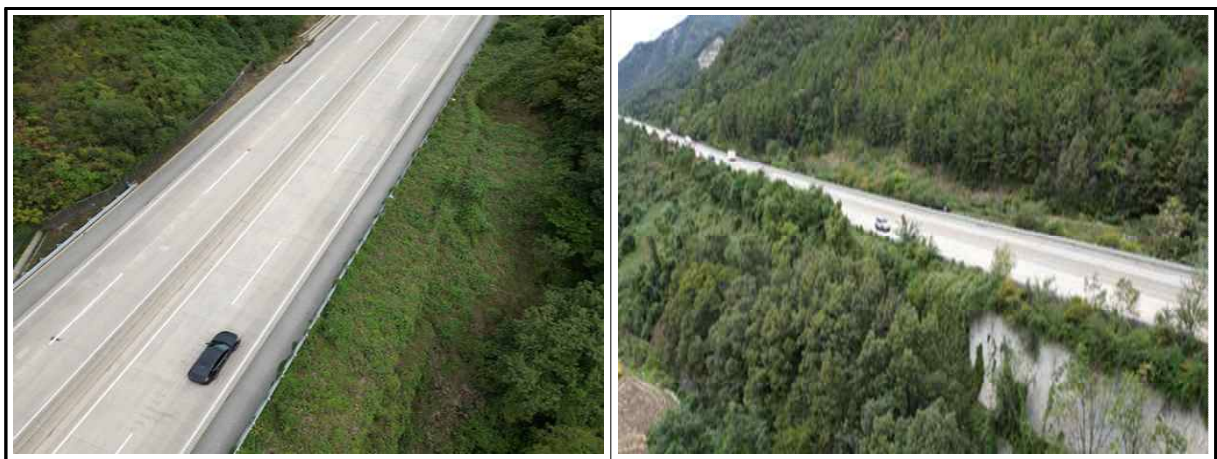
【사진 1.3.3】 주변영향인자 전경

- 주변영향인자에 대한 현장조사 결과, 옹벽 상부 배수로(측구)에 별도의 손상은 조사되지 않았으며, 상부 성토부, 도로 포장부에도 성토부 내의 침식, 유실 등의 손상이 없는 상태로 전반적으로 양호한 상태를 유지하고 있는 것으로 조사되었다.

- 주변영향인자에 대한 현장조사 결과, 옹벽 상부 배수로(측구)에 별도의 손상은 조사되지 않았으나, 상부 배수로 설치부에 과도한 식생이 산재하여, 추후 원활한 점검을 위한 정비 등의 조치가 필요하고, 상부 성토부, 도로 포장부에도 성토부 내의 침식, 유실 등의 손상이 없는 상태로 전반적으로 양호한 상태를 유지하고 있는 것으로 조사되었으나 주기적인 점검을 통하여 신규손상 발생여부 확인 등의 유지관리가 필요할 것으로 사료된다.

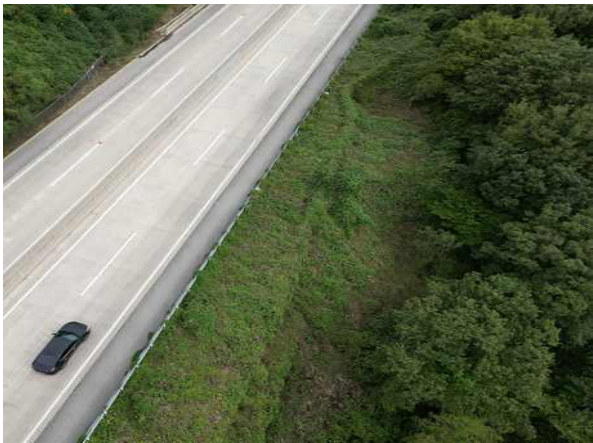
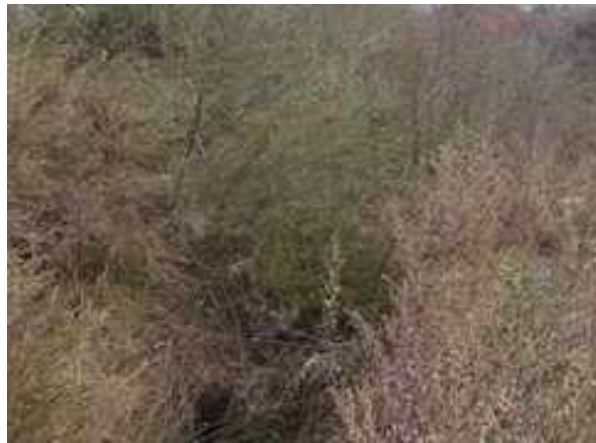
| 현 황 | • 배수시설 상태현황 | 현 황 | • 배수시설 상태현황 |
| 원 인 | • — | 원 인 | • — |

| 대 책 | • — | 대 책 | • — |

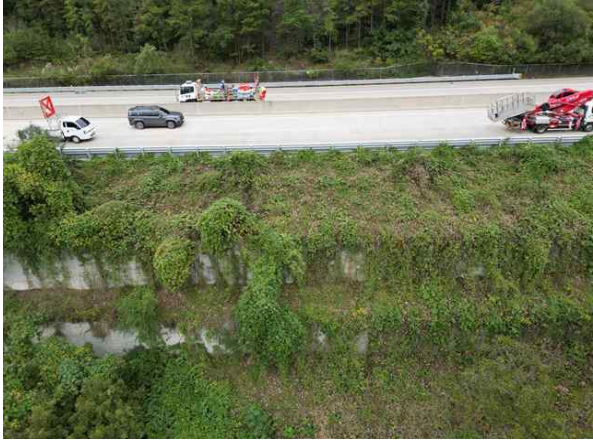
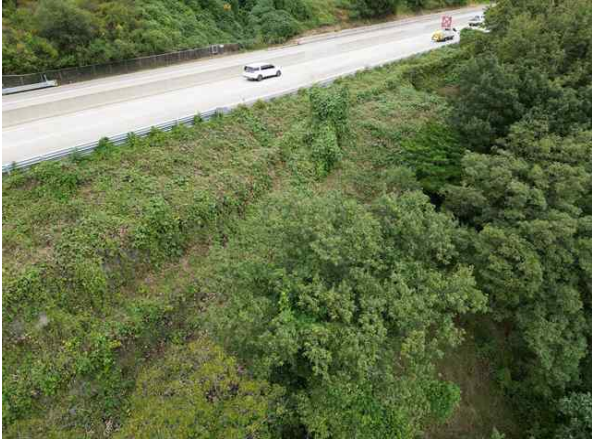
| 현황 | • 상부 성토부 상태양호 | 현황 | • 상부 성토부 상태양호 |
| 원인 | • - | 원인 | • - |

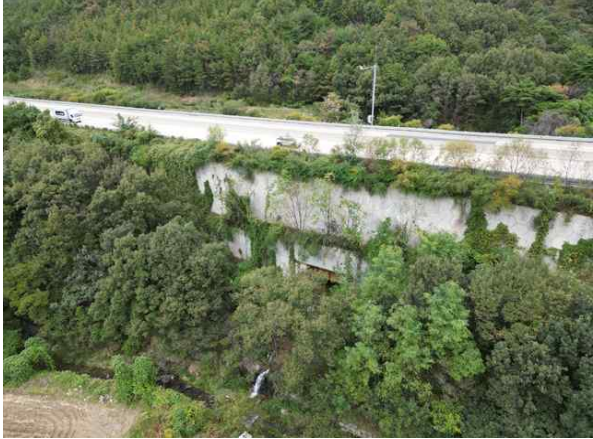
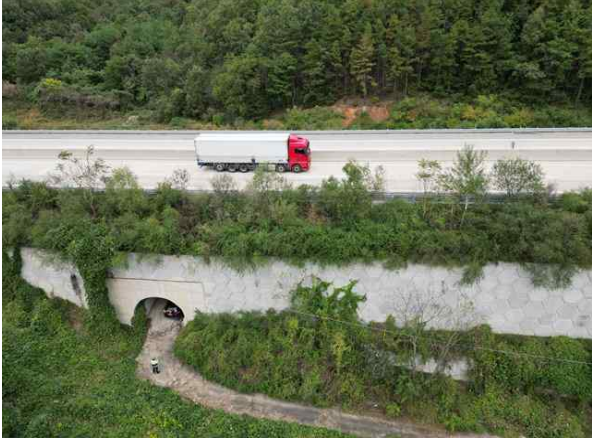
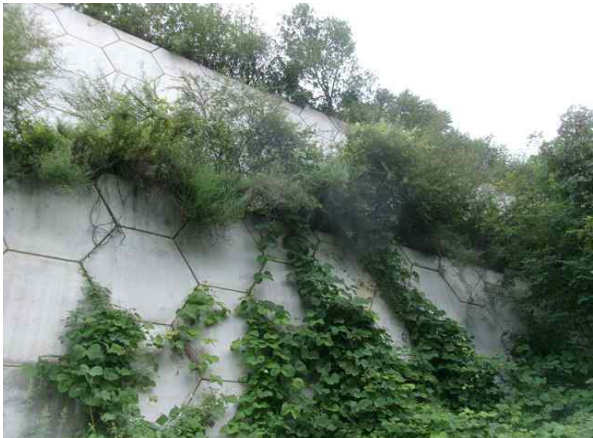
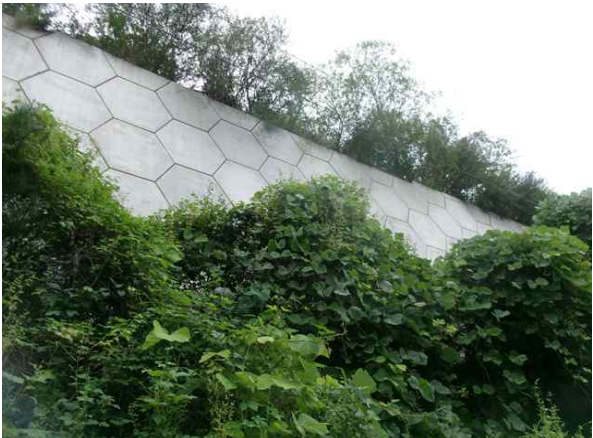
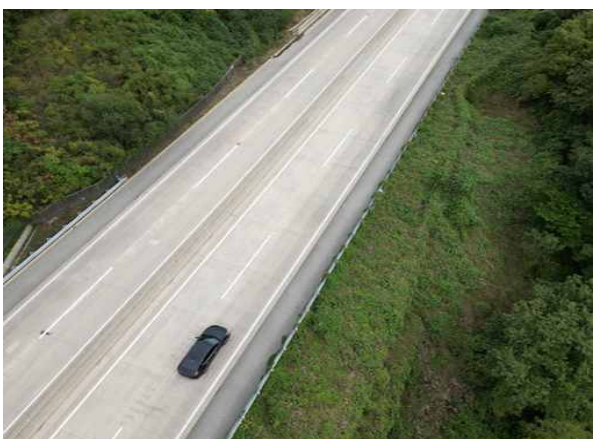
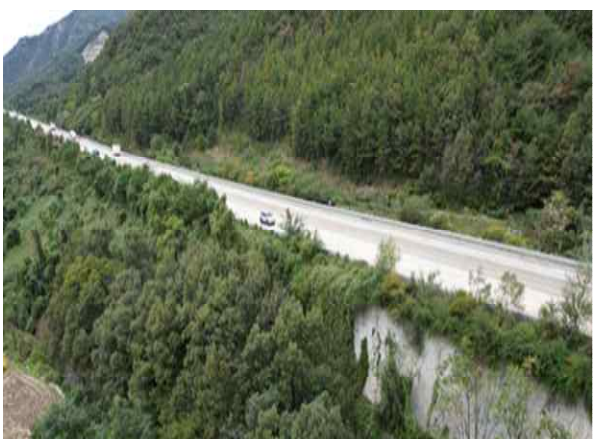
【사진 1.3.4】 옹벽의 공중이용시설 10대 위험요소 손상현황

- 본 과업대상 패널식 옹벽 01은 상주영천고속도로 본선 하부에 시공되어 있는 옹벽이다.
- 중대시민재해를 유발할 수 있는 위험요소로 사면붕괴 등 항목이 해당된다.
- 공중이용시설 10대 위험요소 중 옹벽에 해당하는 항목에 대한 점검결과, 중대시민재해 사고가 우려되는 이상징후는 발견되지 않아 중대한 결함은 없는 것으로 조사되었다.
- 점검일 현재는 중대결함이 없는 비교적 양호한 상태이지만 향후, 소형결함으로도 재해 발생 가능성이 있으므로 유해·위험요인이 있는 취약시설물에 대한 중점관리 및 예방 차원의 보수·보강 등의 유지관리가 필요하다.

| 구분 | 유해·위험요인 | 점검결과 | 내용 | 보수방안 | 비고 |
|---|---|---|---|---|---|
| 1 | 절토사면·옹벽 표면 손상 | <input type="checkbox"/> 유, <input checked="" type="checkbox"/> 무 | 이상없음 | — | |

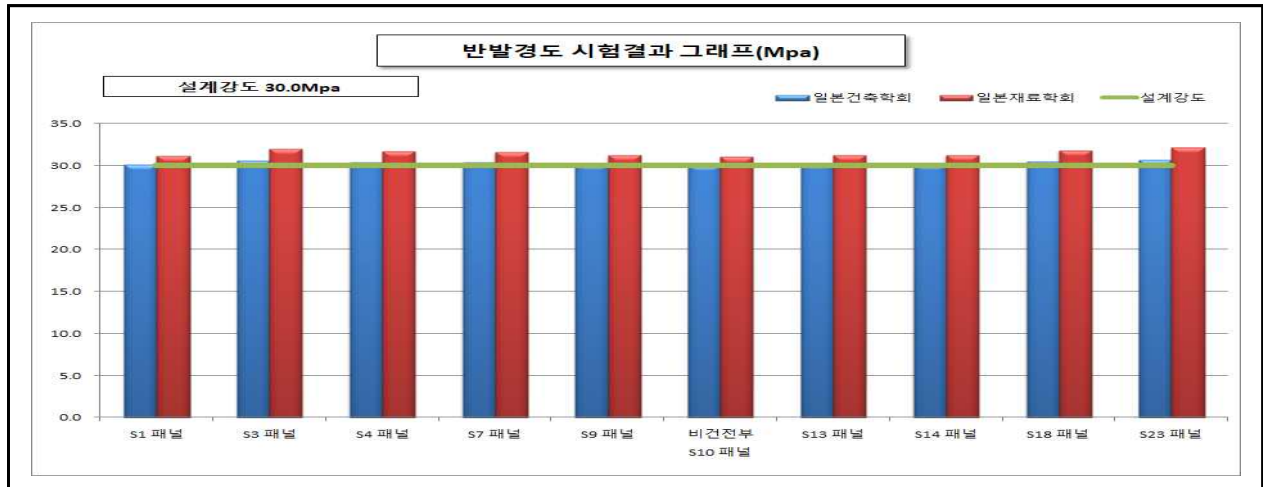
【그림 1.4.2】 반발경도시험 측정결과

- 반발경도법에 의한 압축강도 측정결과 30.1~30.7Mpa로 측정되었으며, 설계기준압축강도 (30.0Mpa)를 100%이상 상회하는 것으로 확인되었고, 건전부와 비건전부의 강도를 비교 및 검토한 결과, 비건전부의 강도가 건전부의 97.4%이상으로 큰 차이가 없는 것으로 분석되었다. 따라서 콘크리트의 내구성능은 양호한 상태인 것으로 판단되며, 콘크리트 강도는 공용년수 경과에 따른 강도저하가 없는 것으로 조사되었다.

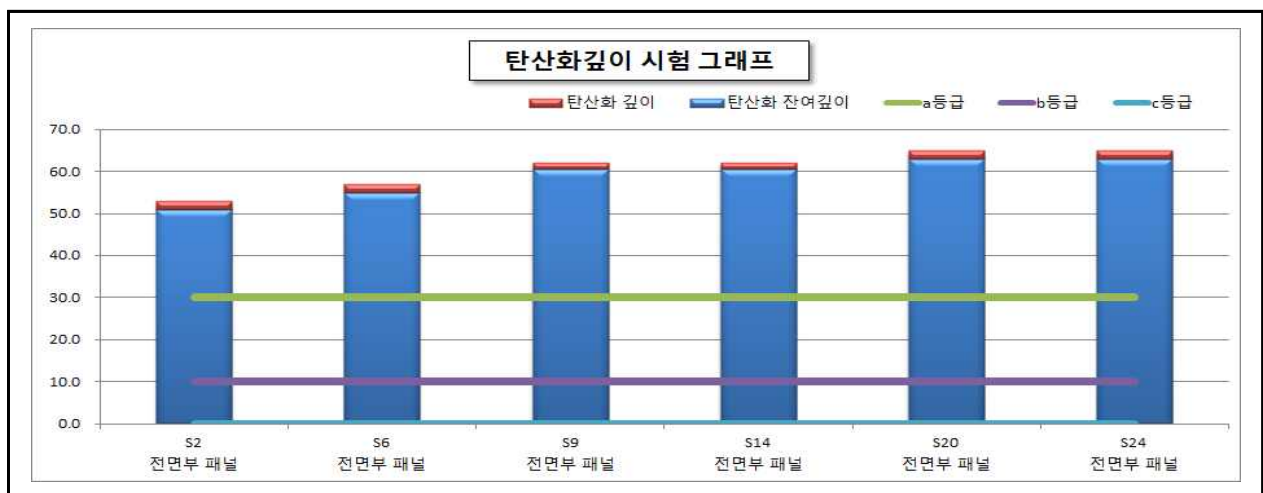
【그림 1.4.3】 탄산화 깊이 측정결과

- 금회 점검에서 탄산화시험은 총 6개소 시험을 실시하였으며 분석 결과, 전개소 모두 “탄산화에 의한 부식발생 우려 없음” 인 ‘a’ 등급으로 평가되었고 100년 이상의 잔존수명을 확보하여 공용상의 문제는 없을 것으로 판단된다.
