## 2. 패널식 옹벽 02

본 시설물은 대구광역시 군위군 소보면 달산리(상주영천고속도로 25.414~25.852km)에 위치한 2종 시설물로서 연장 438.0m, 지면노출높이 15.0m의 패널식 보강토 옹벽이다.

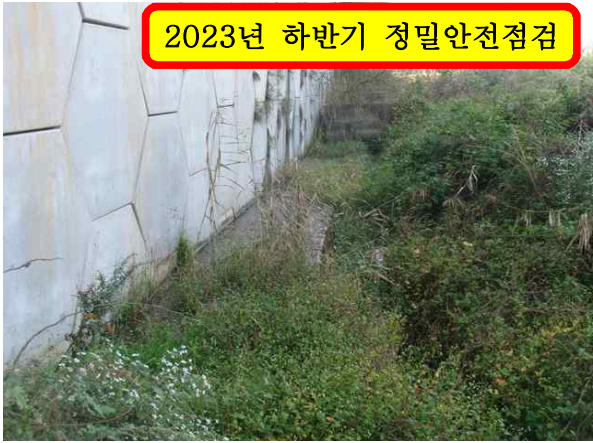
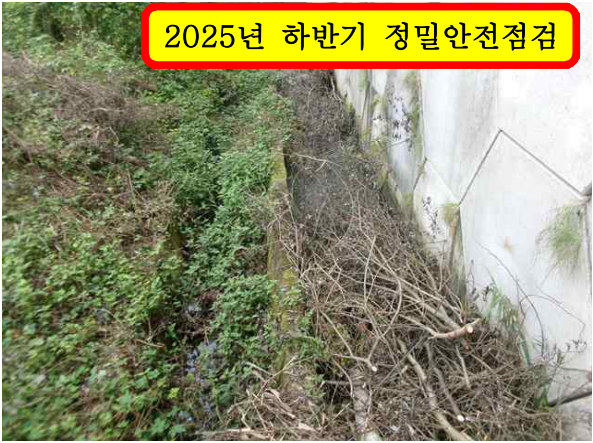
| 현 황 | • 체수(10.0x0.5) | 현 황 | • 체수(10.0x0.5) |
| 원 인 | • — | 원 인 | • 지하수위 상승으로 전면부 누수 |

- 지반, 기초부에 대한 현장조사 결과, S3 옹벽 하부 배수로와 옹벽 전면부 사이의 지반에 채수의 경우 우천시 하부 배수로 월류, 강우시 지반 우수유입과 옹벽 전면부 누수 등에 의한 손상으로 판단되며, 손상부에 지속적인 우수 유입으로 인한 토사유실이 있을 것으로 유추된다. 이에 손상부에 대한 되메우기 등의 정비를 실시하는 것이 바람직하며 되메우기 작업시 비탈면 형식으로 작업하여 우수 등을 원활하게 유도배수가 가능하도록 하는 것이 필요하다.
- 침하, 활동, 전도 등 추가적인 신규손상은 조사되지 않았다.

| 대 책 | • — | 대 책 | • 정비 |

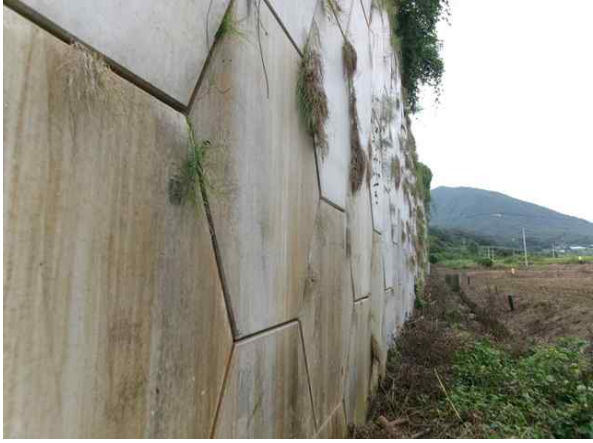
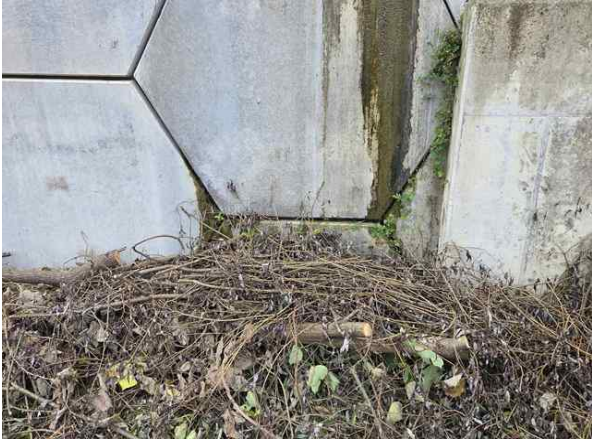
| 현 황 | • S4 누수(1EA) | 현 황 | • S6 누수(1EA) |
| 원 인 | • 지하수위 상승으로 인한 패널부 누수 | 원 인 | • 지하수위 상승으로 인한 패널부 누수 |

| 대 책 | • 주의관찰 | 대 책 | • 주의관찰 |

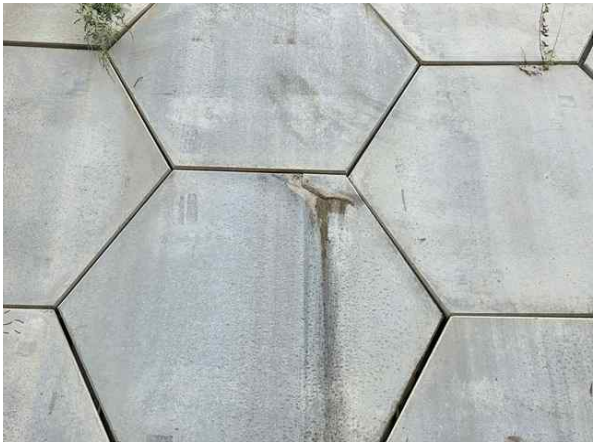
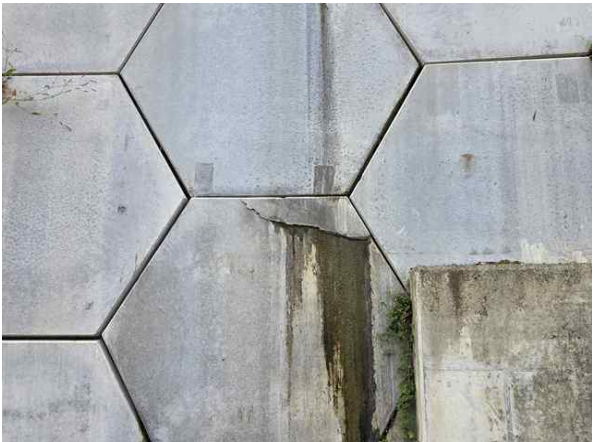
| 현 황 | • S6 판넬 파손(0.4x0.3) | 현 황 | • S6 판넬 파손(0.6x0.4) |
| 원 인 | • 손상부 우수유입 등 | 원 인 | • 손상부 우수유입 등 |

| 대 책 | • 단면보수 | 대 책 | • 단면보수 |

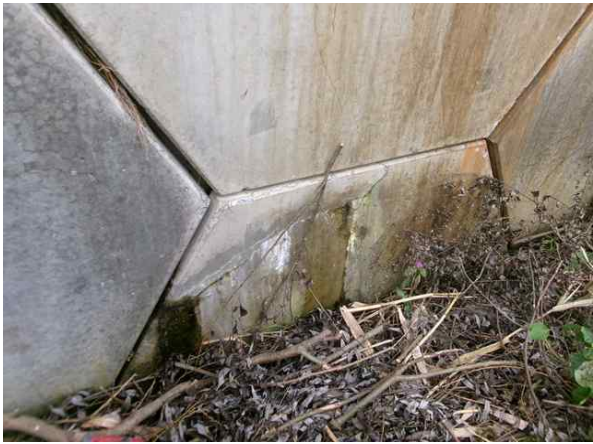
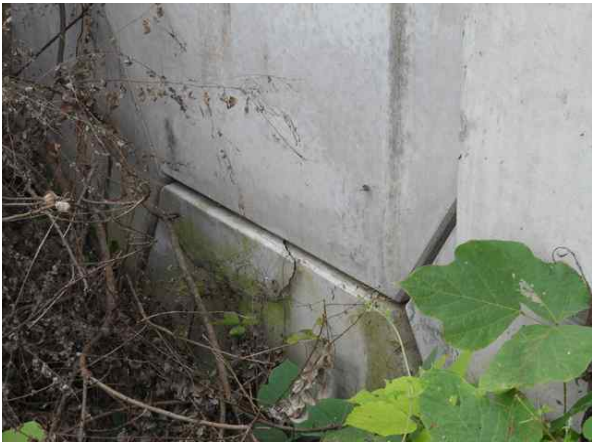
| 현 황 | • S4 균열부백태(0.2x0.5) | 현 황 | • S11 판넬 재파손(0.5x0.3) |
| 원 인 | • 손상부 우수유입 등 | 원 인 | • 보수미흡 등 |

- 전면부에서 조사된 판넬 균열부백태의 경우 손상부 우수유입, 습기흡착 등에 의한 손상으로 점검당시 구조적인 영향을 미치는 손상은 아니나 손상부 인근에 누수 손상이 발생한 것으로 확인되어 지속적인 손상부 우수유입으로 인한 손상의 진전을 방지하기 위한 표면처리 등의 보수조치가 필요하다.
- 조사된 판넬 파손, 재파손의 경우 외부충격, 손상부 우수유입, 보수미흡 등 복합적인 원인에 의한 손상으로 점검당시 구조적인 영향을 미치는 손상은 아니나 특히 S6 판넬 파손은 지하수위 상승으로 인한 누수가 손상부로 유출되고 있는 것으로 확인되었다. 이에 손상의 진전이 우려되므로 타 판넬 파손 손상과 더불어 단면보수 등의 보수를 실시하고 손상의 재발생 여부를 확인하는 유지관리가 필요하다.
- 조사된 누수, 배부름, 판넬 파손 및 이격, 기울음의 경우 지하수위 상승, 상부 우수유입, 시공 미흡 등에 의한 손상으로 유추되며, 누수는 이전 점검대비 손상의 범위가 증가한 것으로 확인되었으나 손상부로 충전물유실이나 토사유실은 조사되지 않았다. 또한 배부름, 판넬 파손 및 이격, 기울음의 경우 이전 현장점검 자료확인 결과 2019년 이전부터 확인이 되어 현재 상황과 비교, 검토하였으며, 조사된 손상들은 비진행성으로 추정된다. 이에 점검당시는 비진행성으로 추정되나 발생한 손상 등에 대하여 주기적인 점검을 통하여 손상의 진전여부를 확인하는 유지관리를 실시하고 손상의 진전시 보강안을 선정하여 조치를 취하는 것이 바람직하다.

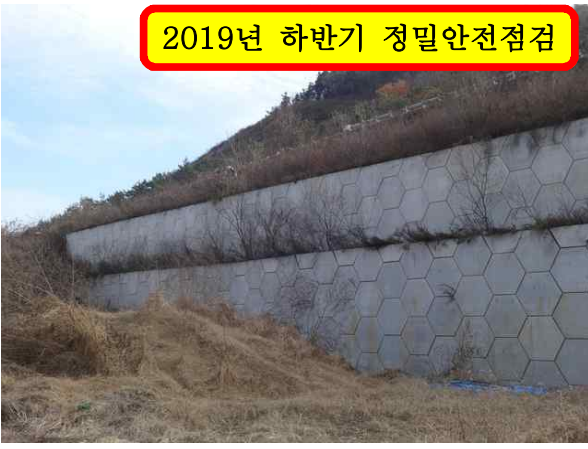
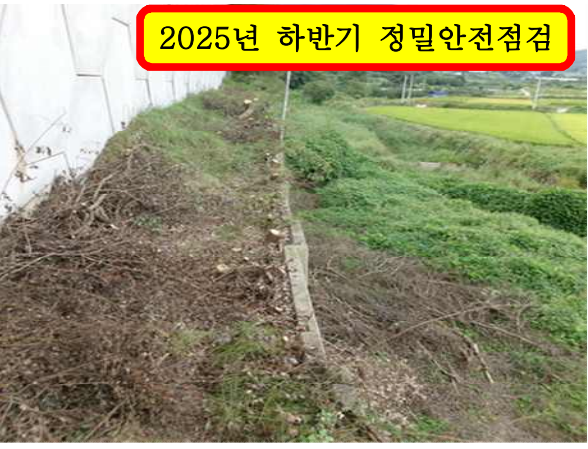
| <p>현 황</p> <p>• S1~11 1단 상부 상태현황</p> | <p>현 황</p> <p>• S1~11 1단 판넬 기울음(L=201.00m)</p> |
| <p>원 인</p> <p>• -</p> | <p>원 인</p> <p>• 시공미흡 등</p> |

| <p>대 책</p> <p>• -</p> | <p>대 책</p> <p>• 주의관찰</p> |

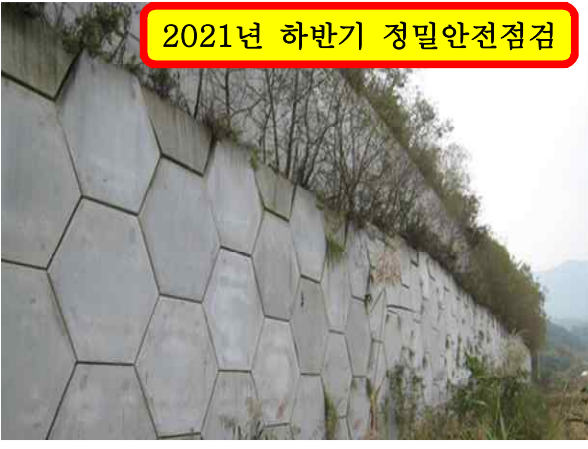
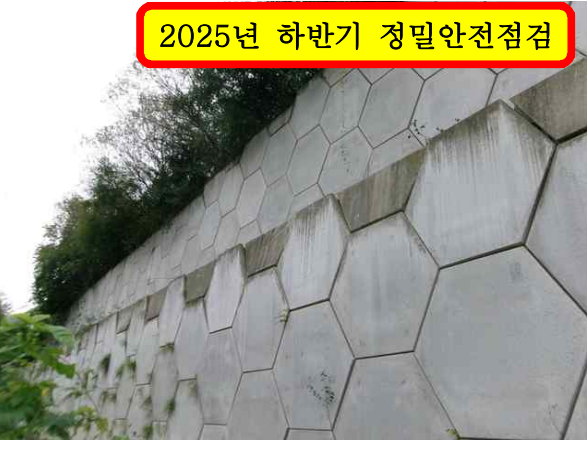
| <p>현 황</p> <p>• S1~11 1단 상부 상태현황</p> | <p>현 황</p> <p>• S1~11 1단 판넬 기울음(L=201.00m)</p> |
| <p>원 인</p> <p>• -</p> | <p>원 인</p> <p>• 시공미흡 등</p> |

| <p>대 책</p> <p>• -</p> | <p>대 책</p> <p>• 주의관찰</p> |

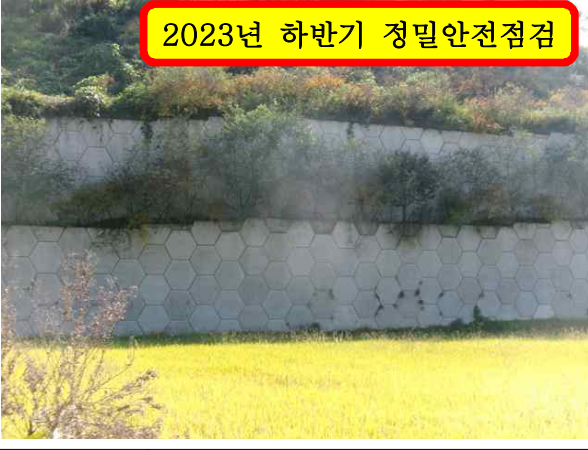
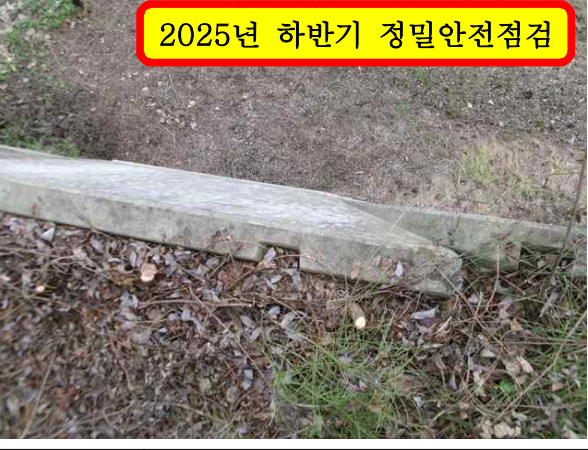
| <p>현 황</p> <p>• S1~11 1단 상부 상태현황</p> | <p>현 황</p> <p>• S1~11 1단 판넬 기울음(L=201.00m)</p> |
| <p>원 인</p> <p>• -</p> | <p>원 인</p> <p>• 시공미흡 등</p> |

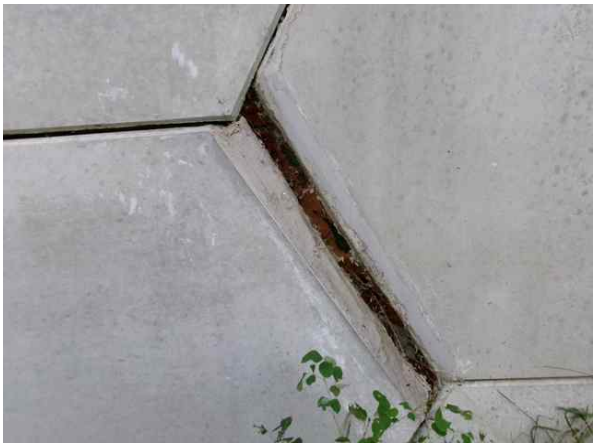
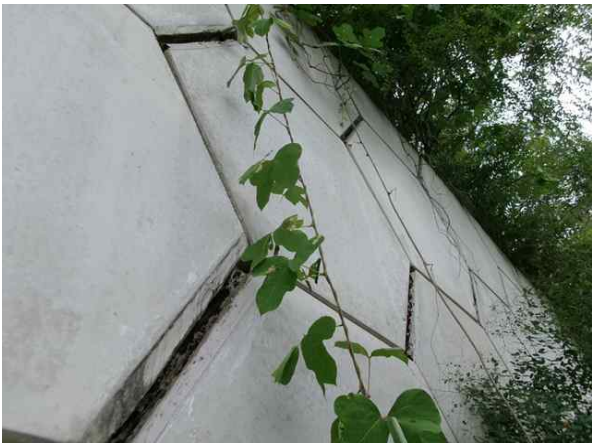
| 현 황 | • S11 2단 판넬 파손 및 이격(L=5.0m) | 현 황 | • S11 2단 판넬 파손 및 이격(L=5.0m) |
| 원 인 | • 시공미흡 등 | 원 인 | • 시공미흡 등 |

| 대 책 | • 주의관찰 | 대 책 | • 주의관찰 |

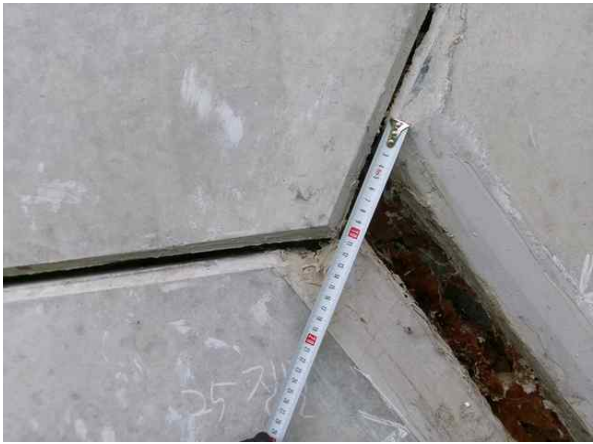
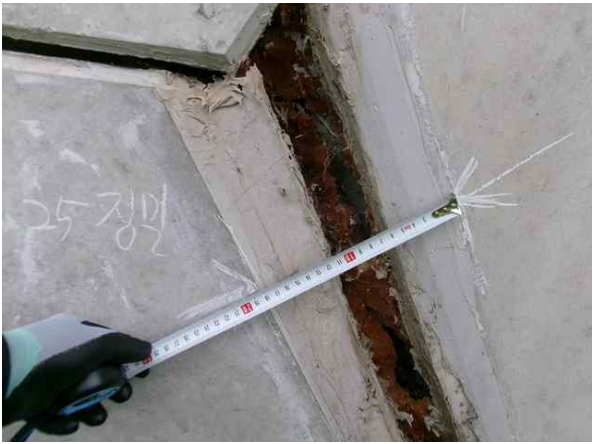
| 현 황 | • S11 2단 판넬 파손 및 이격(L=5.0m) | 현 황 | • S11 2단 판넬 파손 및 이격(L=5.0m) |
| 원 인 | • 시공미흡 등 | 원 인 | • 시공미흡 등 |

| 대 책 | • 주의관찰 | 대 책 | • 주의관찰 |

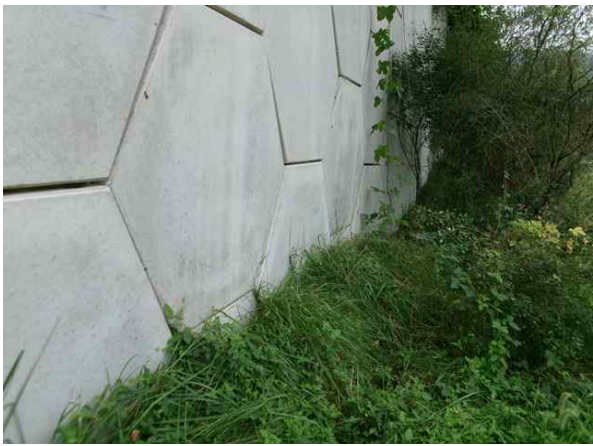
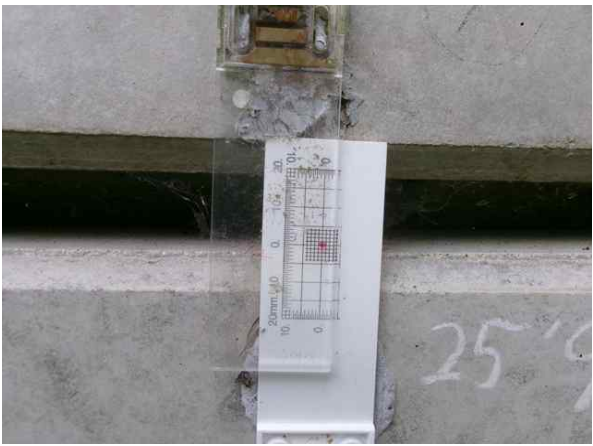
| 현 황 | • S11 2단 판넬 파손 및 이격(L=5.0m) | 현 황 | • S11 2단 판넬 파손 및 이격(L=5.0m) |
| 원 인 | • 시공미흡 등 | 원 인 | • 시공미흡 등 |

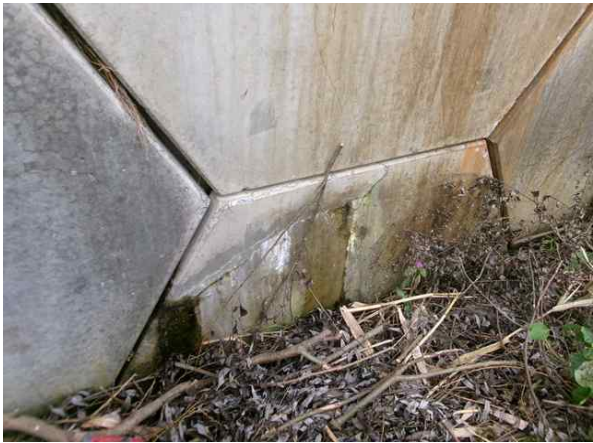
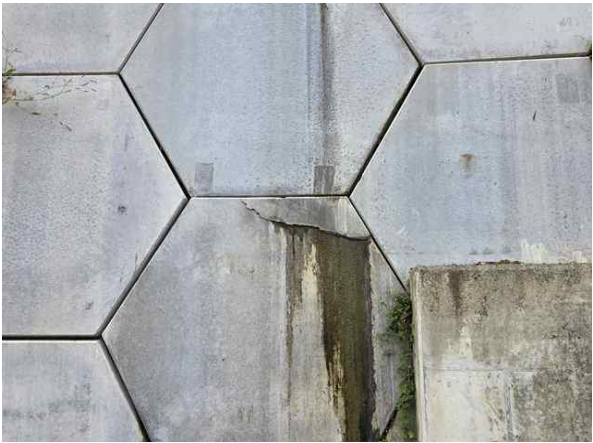
| S4 균열부백태 (0.2x0.5) | S6 판넬 파손 (0.6x0.4) |

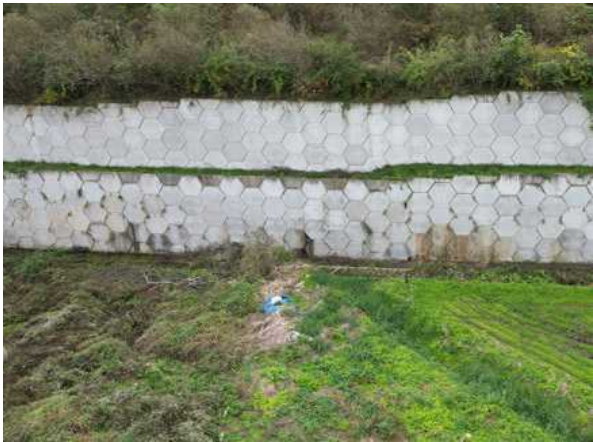
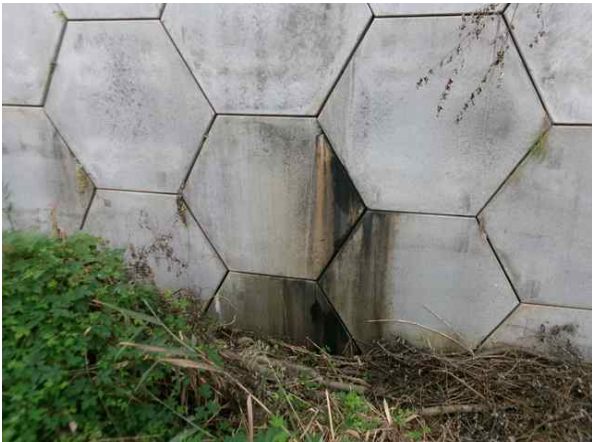
| S3~4 누수 (2EA) | S3 누수 (1EA) |

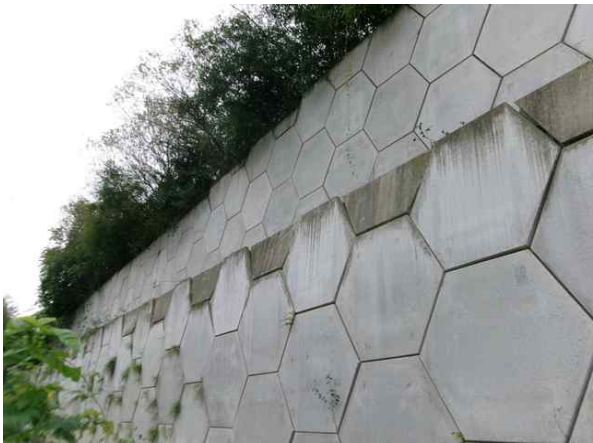
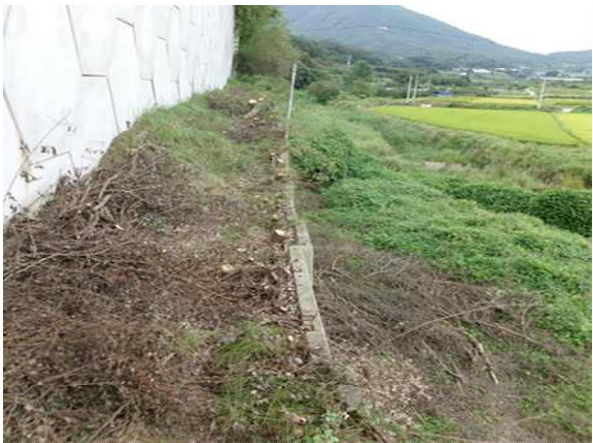
| S1~11 1단 판넬 기울음 (L=201.00m) | S1~11 1단 판넬 기울음 (L=201.00m) |

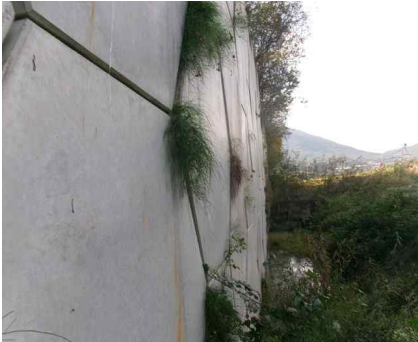
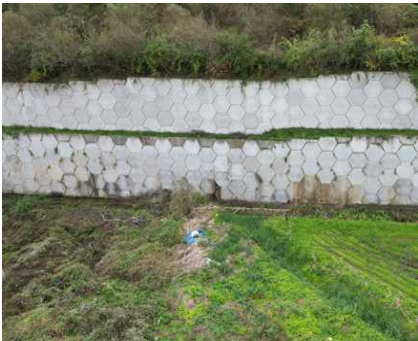
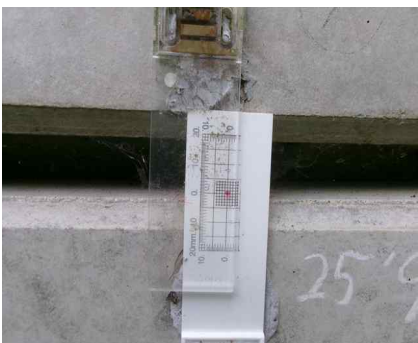
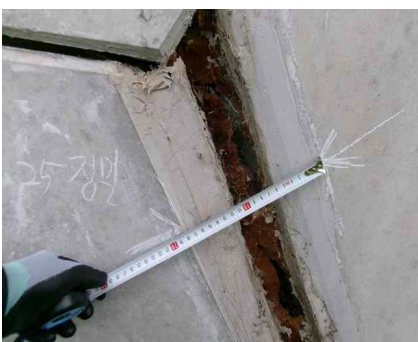
| 구 분 | 중점유지관리 사항 | 현황 사진 |
|---|---|---|
| 전<br>면<br>부 | <p>• 배부름<br/>→ 시공미흡으로 발생하였으나 배부름 인근에 전면부 누수, 하부 지반 세굴로 인한 체수가 발생되어 추가로 손상이 진전될 가능성을 배제할 수 없어 주기적인 점검을 통해 발생규모 및 현황관리를 실시하고, 일정규모 이상 발생할 경우 적절한 조치를 통한 관리 필요</p> <p>• 누수<br/>→ 강우시 지반으로 우수가 유입되어 발생한 손상으로 판단되며, 이에 대한 주기적인 점검을 통해 발생규모 및 현황관리를 실시하고, 일정규모 이상 발생할 경우 보수를 통한 관리 필요</p> <p>파손 및 이격<br/>→ 시공미흡에 의한 손상으로 부착된 게이지와 표시된 위치에 따라 주기적으로 손상의 진전여부를 확인하는 유지관리가 필요</p> | |

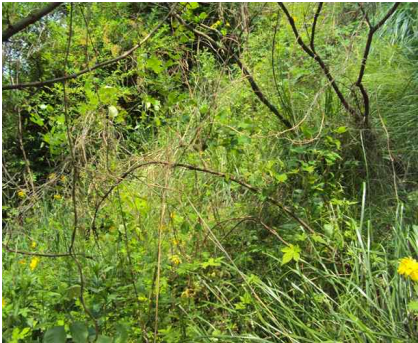
| 구 분 | 중점유지관리 사항 | 현황 사진 |
|---|---|---|
| 배수시설 | <ul style="list-style-type: none"> <li>배수로 발생하는 토사퇴적의 경우 장기공용, 우수 등에 의한 손상으로 원활한 배수를 위해 주기적인 정비를 통한 관리가 필요하고, 상부 배수로 설치부에 과도한 식생이 산재하여, 추후 원활한 점검을 위한 정비 등의 조치가 필요</li> </ul> | |

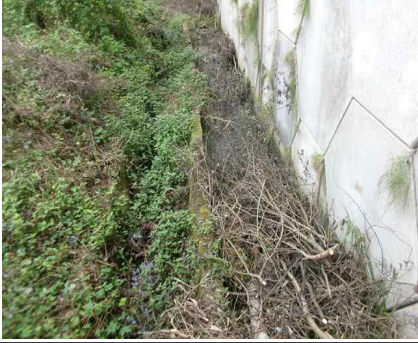
| 구 분 | 중점유지관리 사항 | 현황 사진 |
|---|---|---|
| 기초부 | <ul style="list-style-type: none"> <li>체수<br/>→ 우천시 하부 배수로 월류, 강우시 지반 우수유입으로 인한 전면부 누수 등의 원인으로 옹벽 전면 지반에 세굴을 생성하고 손상부에 지속적인 유입으로 발생한 것으로 판단되며, 체수 내부에 지속적으로 토사가 유실될 가능성을 배제할 수 없어 체수에 대한 정비 및 되메우기를 통한 복원 후에 주기적인 점검을 통한 재손상이 발생하지 않는지 보수현황상태 파악이 필요</li> </ul> | |
