## 3. 블럭식 옹벽 03

### 3.1.2 위치도 및 전경사진

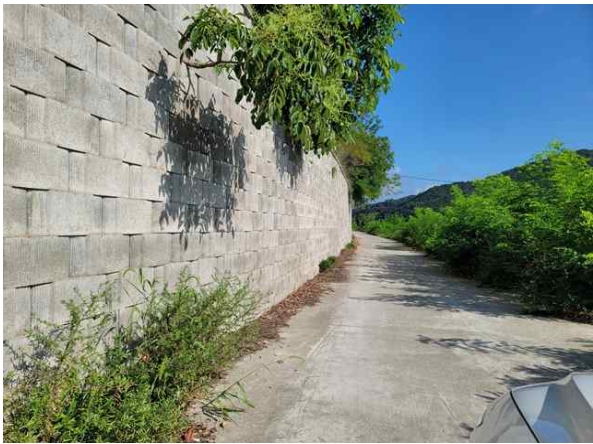
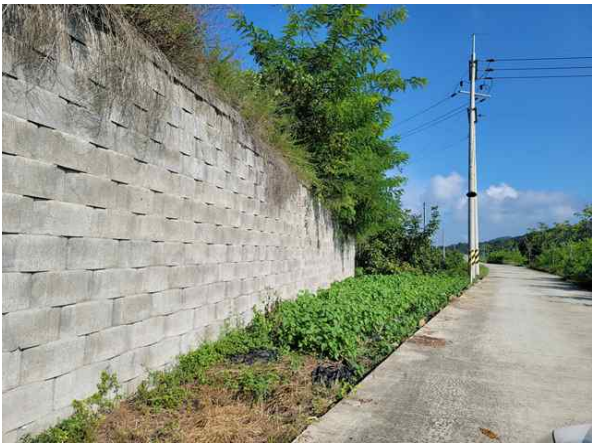
| 현 황 | • 상태양호 | 현 황 | • 상태양호 |

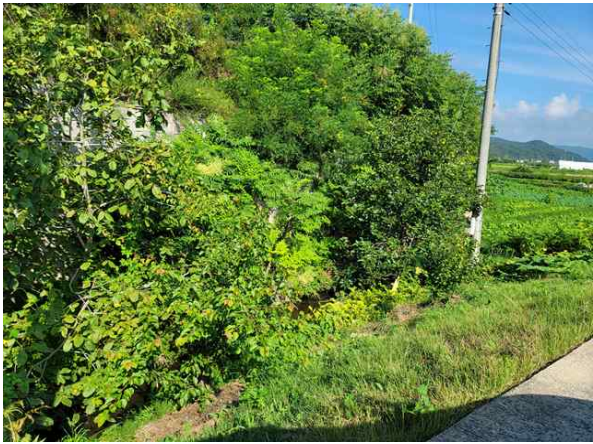
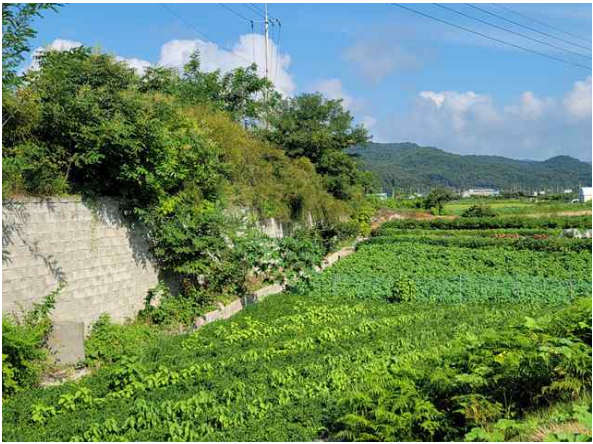
| 현 황 | • 하부 포장 상태양호 | 현 황 | • 하부 포장 상태양호 |

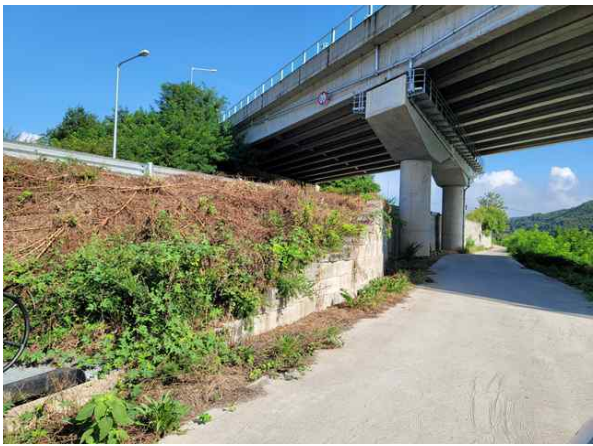
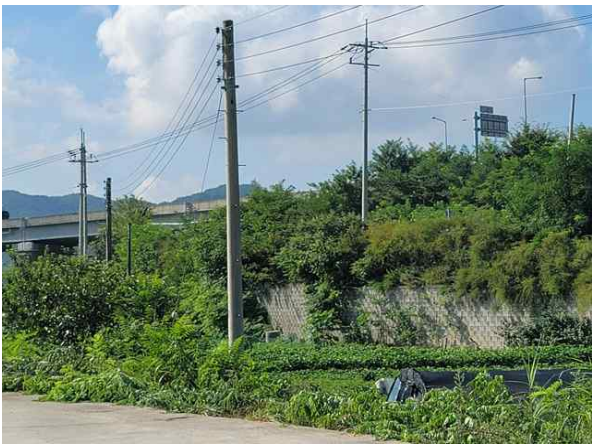
| 현 황 | • 상태양호 | 현 황 | • 상태양호 |

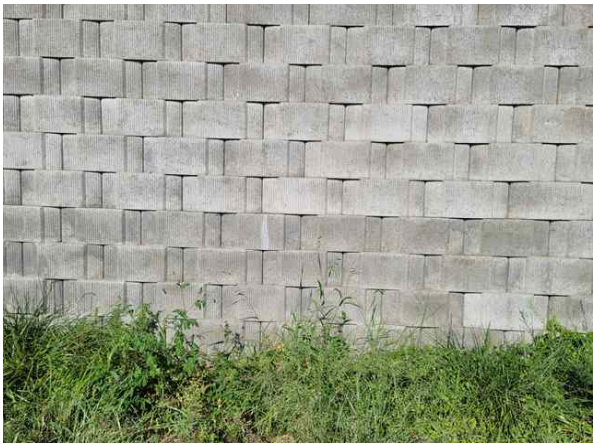
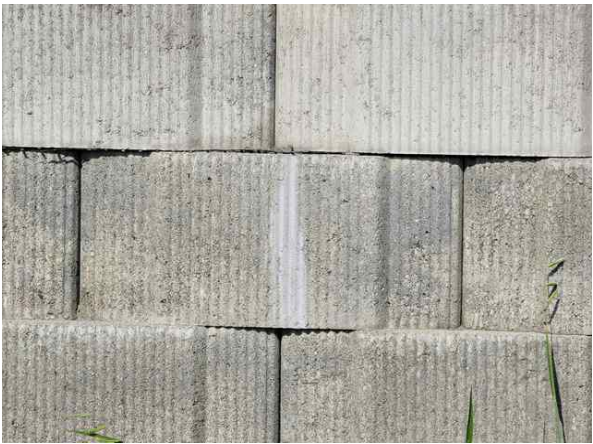
| 현 황 | • S3 블럭 균열(2EA) | 현 황 | • S3 블럭 균열(2EA) |
| 원 인 | • 공용기간 증가 등 | 원 인 | • 공용기간 증가 등 |

| 대 책 | • 주의관찰 | 대 책 | • 주의관찰 |

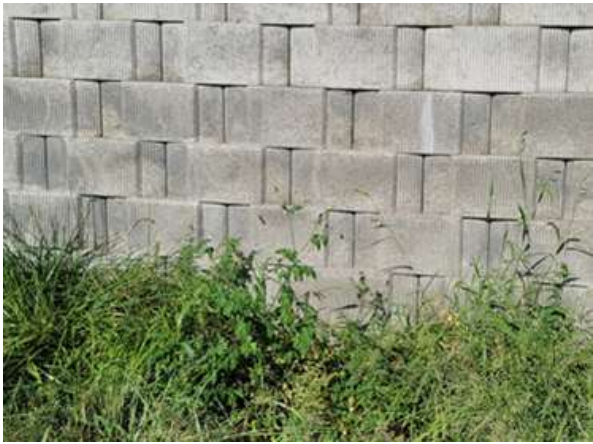
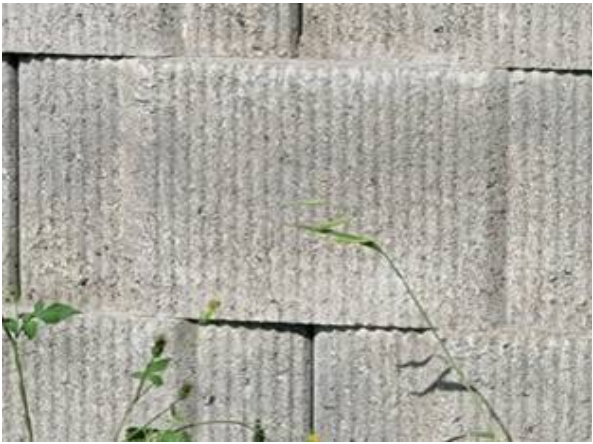
| 현 황 | • S4 블럭 균열(2EA) | 현 황 | • S4 블럭 균열(2EA) |
| 원 인 | • 외부 충격 등 | 원 인 | • 외부 충격 등 |

| 대 책 | • 주의관찰 | 대 책 | • 주의관찰 |

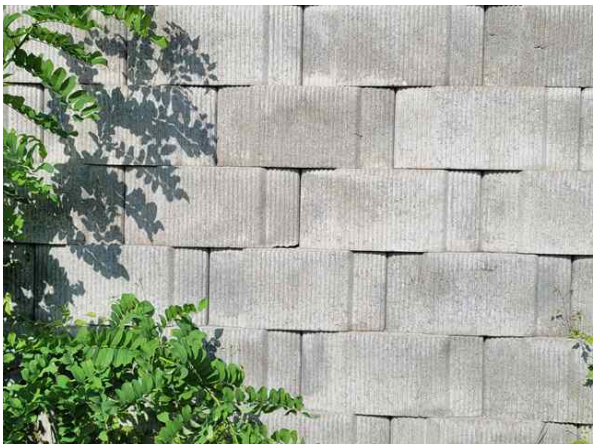
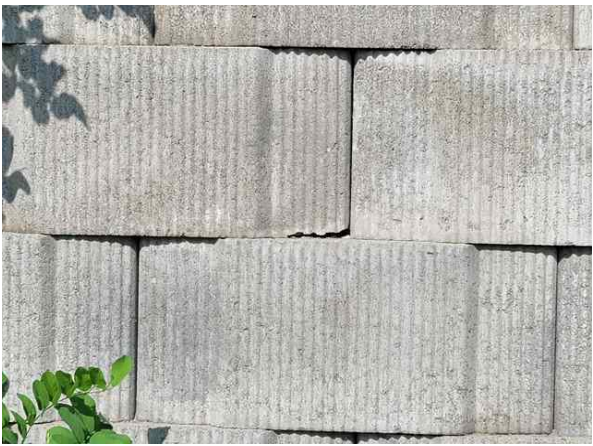
| 현 황 | • S5 블럭 파손(1EA) | 현 황 | • S5 블럭 파손(1EA) |
| 원 인 | • 외부 충격 등 | 원 인 | • 외부 충격 등 |

| 대 책 | • 주의관찰 | 대 책 | • 주의관찰 |

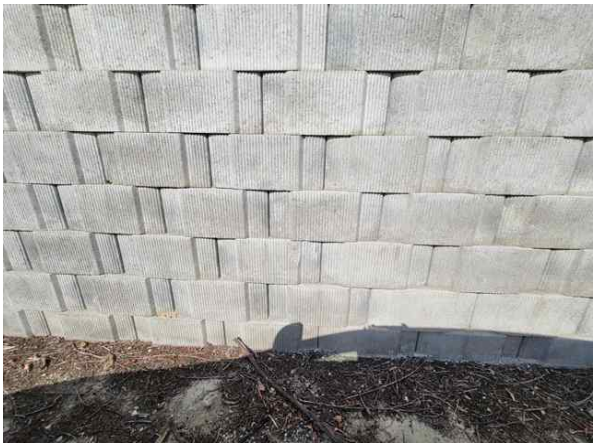
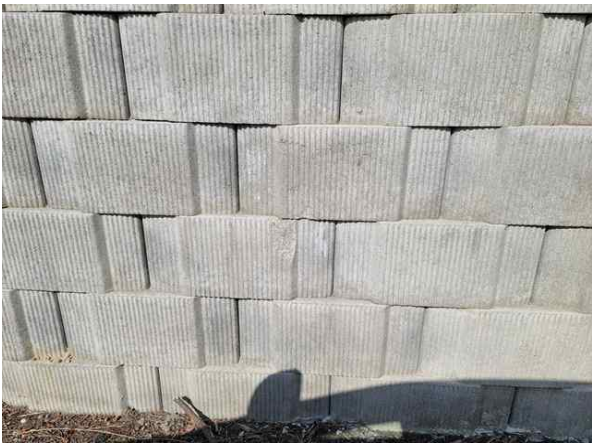
| 현 황 | • S5 블럭 파손(1EA) | 현 황 | • S5 블럭 파손(1EA) |
| 원 인 | • 외부 충격 등 | 원 인 | • 외부 충격 등 |

| 대 책 | • 주의관찰 | 대 책 | • 주의관찰 |

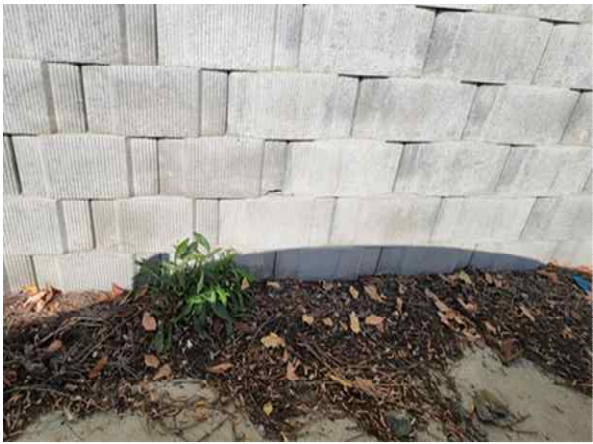
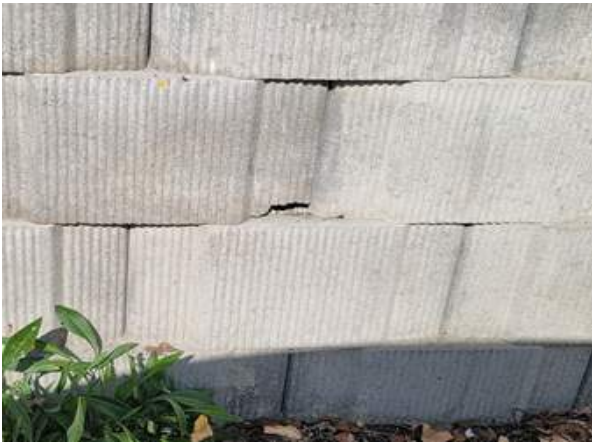
| 현 황 | • S6 블럭 파손(1EA) | 현 황 | • S6 블럭 파손(1EA) |
| 원 인 | • 외부 충격 등 | 원 인 | • 외부 충격 등 |

| 대 책 | • 주의관찰 | 대 책 | • 주의관찰 |

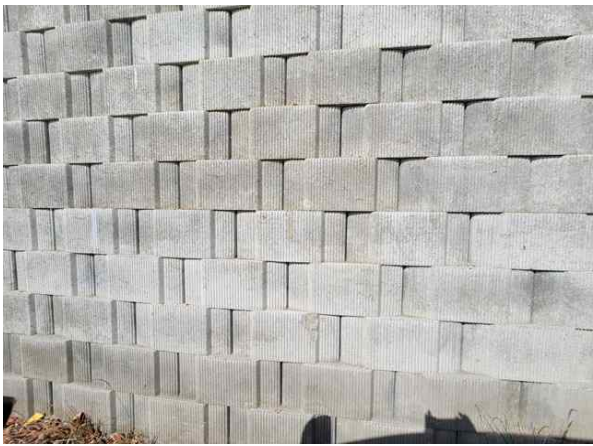
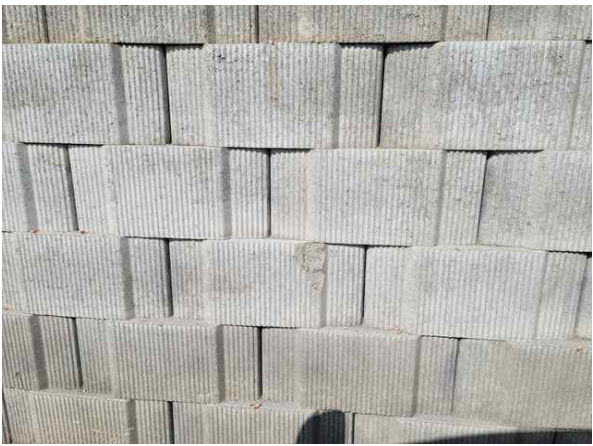
| 현 황 | • S6 블럭 파손(1EA) | 현 황 | • S6 블럭 파손(1EA) |
| 원 인 | • 외부 충격 등 | 원 인 | • 외부 충격 등 |

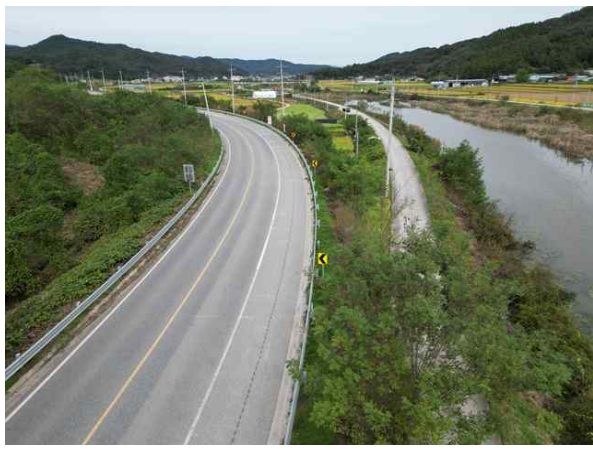
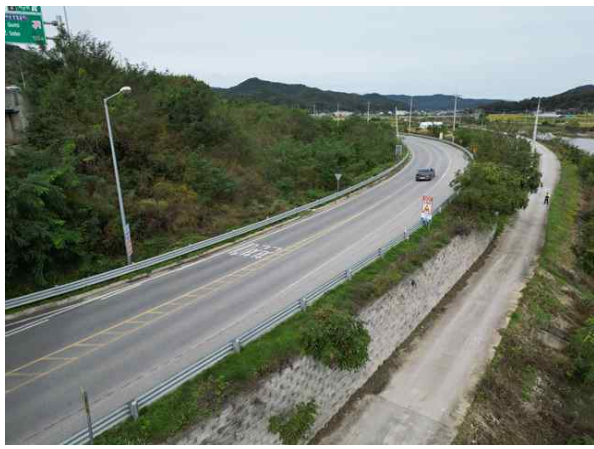
| 현 황 | • 상부 도로 상태양호 | 현 황 | • 상부 도로 상태양호 |

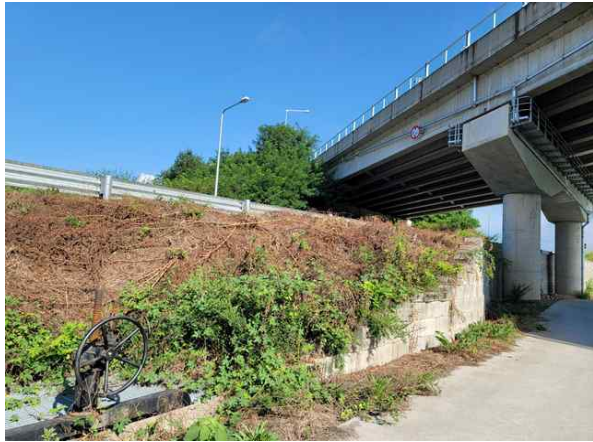
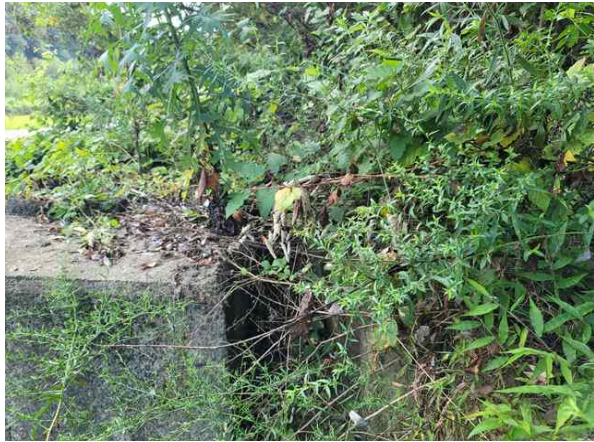
| 현 황 | • 배수시설 상태현황 | 현 황 | • 배수시설 상태현황 |

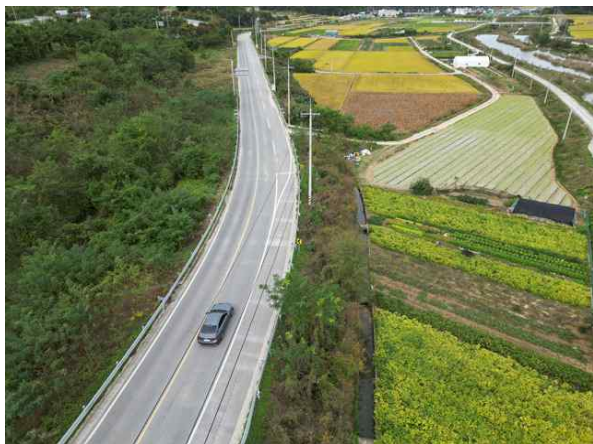
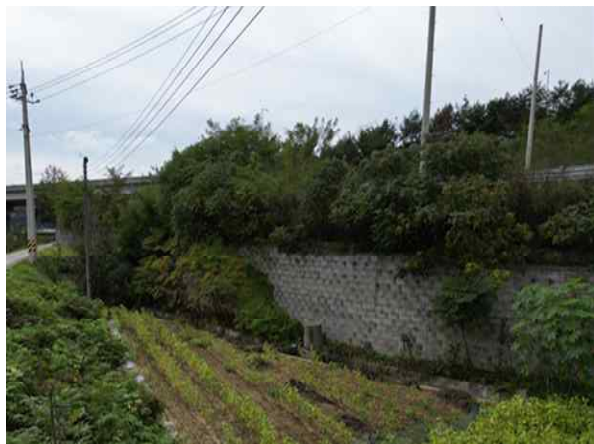
| 현 황 | • 상부 성토부 상태양호 | 현 황 | • 상부 성토부 상태양호 |

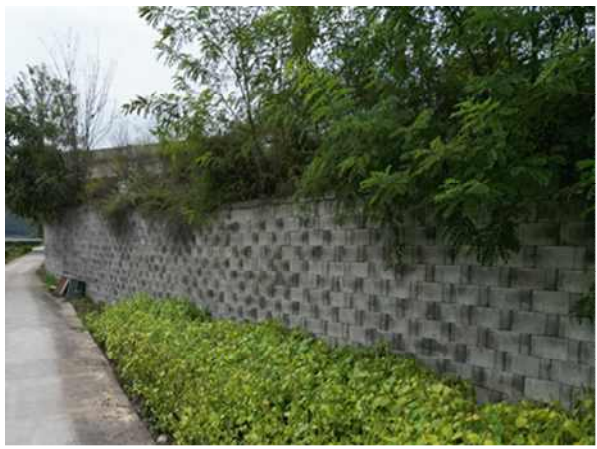
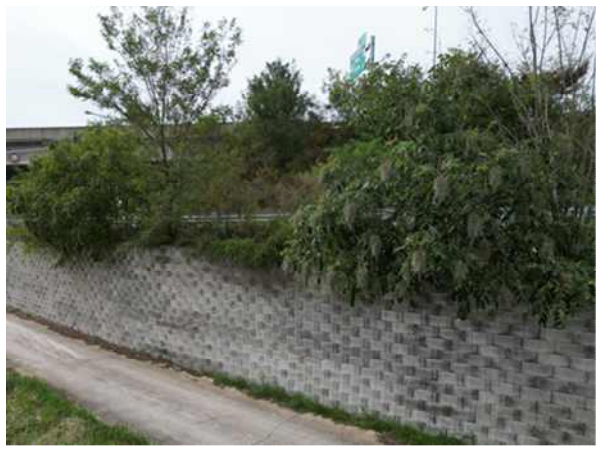
| 현 황 | • 상부 성토부 상태양호 | 현 황 | • 상부 성토부 상태양호 |

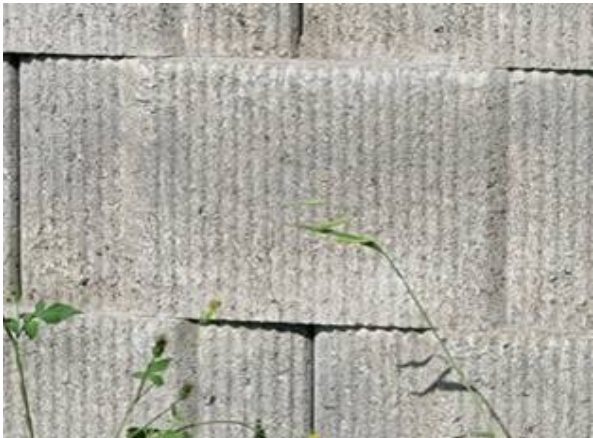
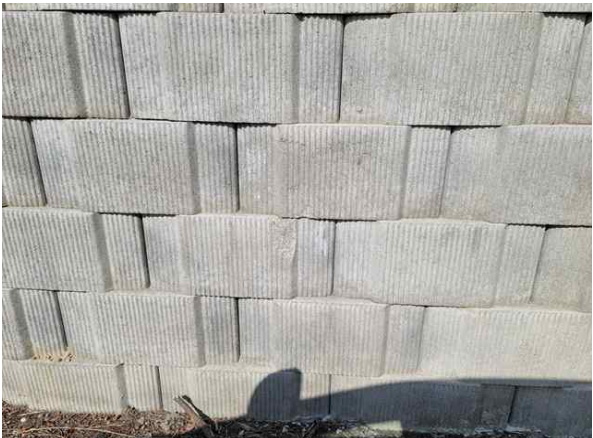
| S4 블럭 균열(2EA) | S5 블럭 파손(1EA) |

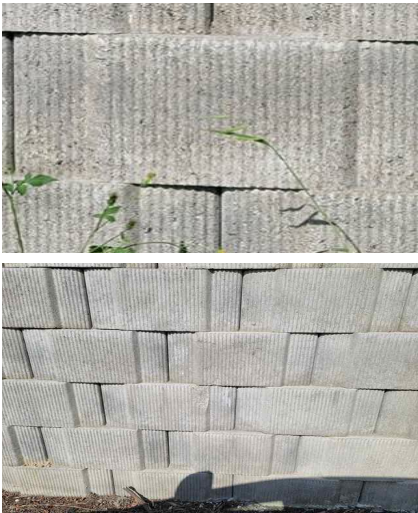
| 구 분 | 중점유지관리 사항 | 현황사진 |
|---|---|---|
| 전<br>면<br>부 | <ul style="list-style-type: none"> <li>• 블럭 균열<br/>→ 공용기간 증가로 인해 발생한 것으로 판단되며, 시설물의 사용성 및 구조적인 손상은 아니나 주기적인 점검을 통해 발생규모 및 현황관리를 실시하고, 일정규모 이상 발생할 경우 적절한 조치를 통한 관리 필요</li> <li>• 블럭 파손<br/>→ 외부충격으로 인해 발생한 것으로 판단되며, 시설물의 사용성 및 구조적인 손상은 아니나 주기적인 점검을 통해 발생규모 및 현황관리를 실시하고, 일정규모 이상 발생할 경우 적절한 조치를 통한 관리 필요</li> </ul> | |

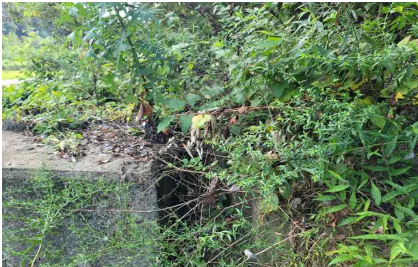
| 구 분 | 중점유지관리 사항 | 현황사진 |
|---|---|---|
| 배<br>수<br>시<br>설 | <ul style="list-style-type: none"> <li>• 배수로 발생하는 토사퇴적의 경우 장기공용, 우수 등에 의한 손상으로 원활한 배수를 위해 주기적인 정비를 통한 관리가 필요하고, 상부 배수로 설치부에 과도한 식생이 산재하여, 추후 원활한 점검을 위한 정비 등의 조치가 필요</li> </ul> | |

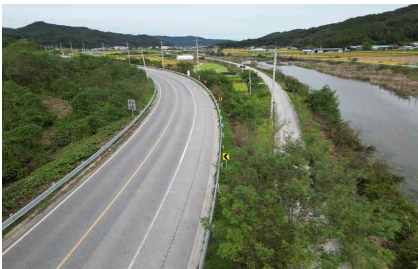
| 구 분 | 중점유지관리 사항 | 현황사진 |
|---|---|---|
| 성<br>토<br>부 | <ul style="list-style-type: none"> <li>• 우수 및 동결융해에 의한 지하수 침투, 식생유실 발생여부를 주기적인 관찰을 통한 확인필요</li> </ul> | |

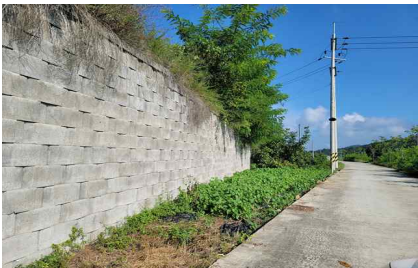
| 구 분 | 중점유지관리 사항 | 현황사진 |
|---|---|---|
| 기<br>초<br>부 | <ul style="list-style-type: none"> <li>• 우수에 의한 기초부 침식, 세굴 등의 손상 발생여부를 주기적인 관찰을 통한 확인필요</li> </ul> | |
