## 4. 블럭식 옹벽 04

### 4.1 시설물 개요

본 시설물은 대구광역시 군위군 소보면 산법리(상주영천고속도로 30.940~31.213km)에 위치한 2중 시설물로서 연장 273.0m, 지면노출높이 12.5m의 블럭식 보강토옹벽이다.

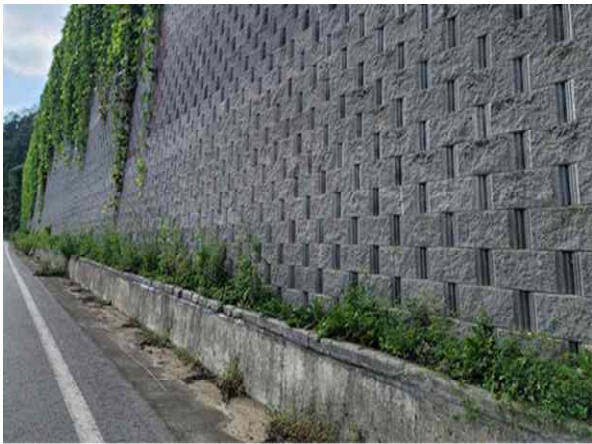
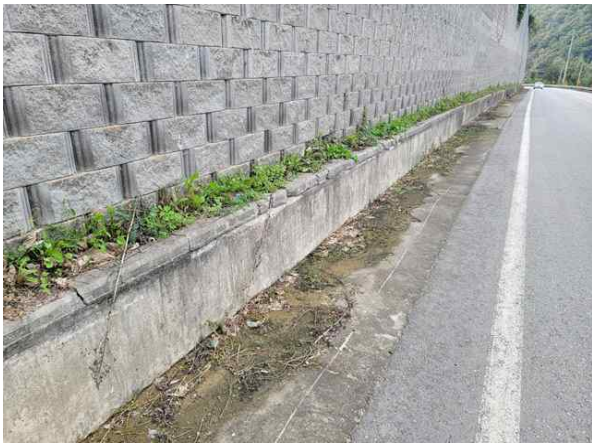
| 현 황 | • S6 하부 방호벽 파손(0.2x4.0) | 현 황 | • S6 하부 방호벽 파손(0.2x4.0) |
| 원 인 | • 외부충격 등 | 원 인 | • 외부충격 등 |

| 대 책 | • 단면보수 | 대 책 | • 단면보수 |

- 지반, 기초부에서 조사된 하부 방호벽 파손의 경우 외부충격에 의한 손상으로 손상 발생이후 발생한 손상으로 인한 추가적인 손상은 확인되지 않았고, 침하, 활동, 전도 등 구조적인 손상 결함 및 세굴이 없는 양호한 상태로 조사되었다. 이에 발생한 손상에 대하여 단면보수 등의 보수를 실시하고, 주기적인 점검을 통하여 지반, 기초부의 손상발생 여부 확인 등의 유지관리가 필요할 것으로 사료된다.

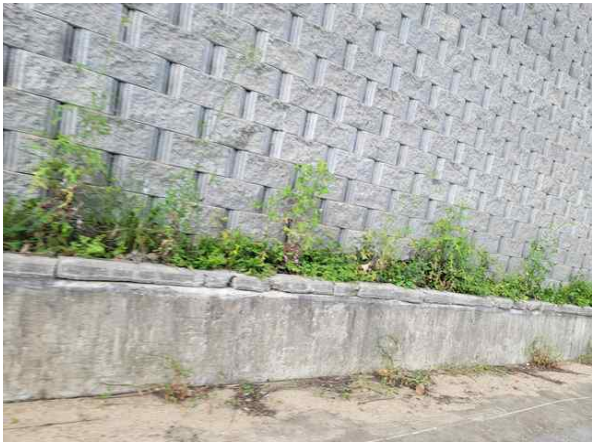
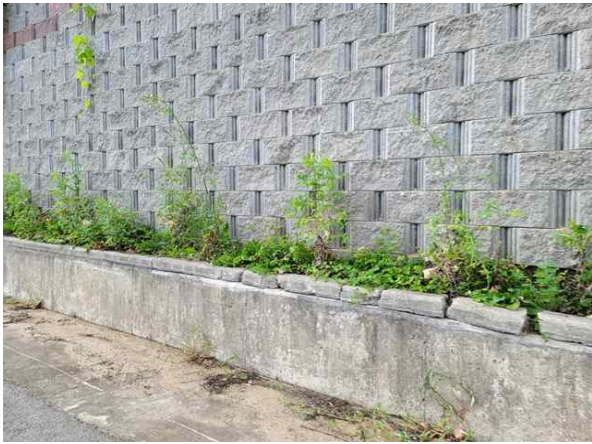
| 현 황 | • S6 하부 방호벽 파손(0.2x4.0) | 현 황 | • S6 하부 방호벽 파손(0.2x4.0) |
| 원 인 | • 외부충격 등 | 원 인 | • 외부충격 등 |

| 대 책 | • 단면보수 | 대 책 | • 단면보수 |

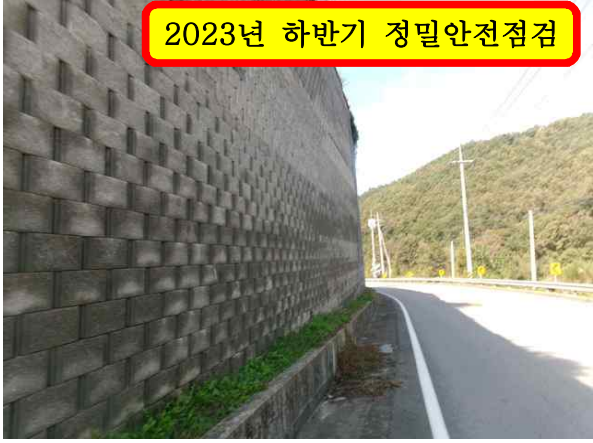
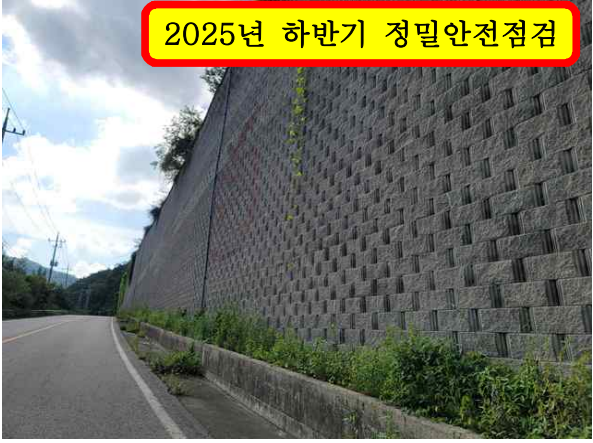
| 현황 | • S12 배부름 (20.0x10.0) | 현황 | • S12 배부름 (20.0x10.0) |
| 원인 | • - | 원인 | • 시공미흡 등 |

- 전면부에서 조사된 블럭 균열, 백태, 배부름의 경우 시공미흡, 공용기간증가, 열화 등에 의한 손상으로 점검당시 손상의 정도가 경미하고 구조적인 결함은 아닌 것으로 확인되었다. 이에 즉각적인 보수를 실시하기 보다는 주기적인 점검을 통한 유지관리를 실시하고 손상의 진전시 표면처리 등의 적절한 보수공법을 선정하여 일괄보수를 실시하는 것이 바람직하며, 배부름의 경우 현재 유지관리 업체에서 지속적인 계측을 하고 있는 중이므로 배부름은 주기적인 점검 및 계측으로 진전이 확인되면 보강 등의 유지관리가 필요할 것으로 사료된다.
- 조사된 블럭 파손의 경우 외부충격, 시공미흡 등에 의한 손상으로 유추되며, 점검당시 구조적인 영향을 미치는 결함은 아닌 것으로 확인되었으나 발생부위가 옹벽의 최하단에 발생하여 지속적인 압력을 받는 위치로 부재의 내구성 확보 및 안전성을 위한 단면보수 등의 보수를 실시하고 손상의 재발생 여부를 확인하는 유지관리가 필요할 것으로 사료된다.

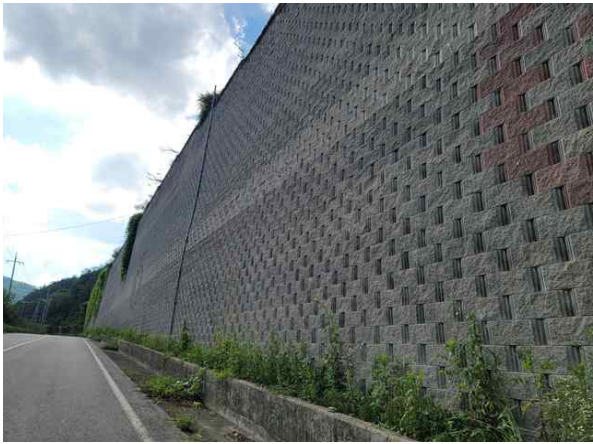
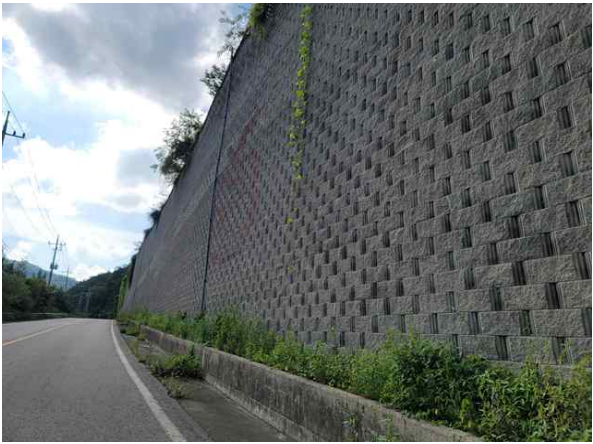
| 현황 | • S10 백태 (20.0x2.0) | 현황 | • S12 백태 (20.0x2.0) |
| 원인 | • 공용기간 증가, 열화 등 | 원인 | • 공용기간 증가, 열화 등 |

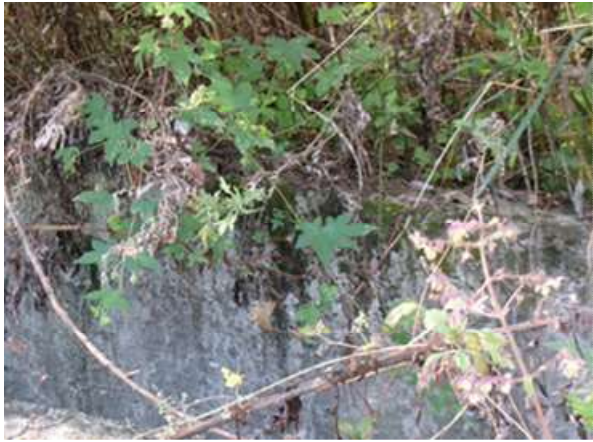
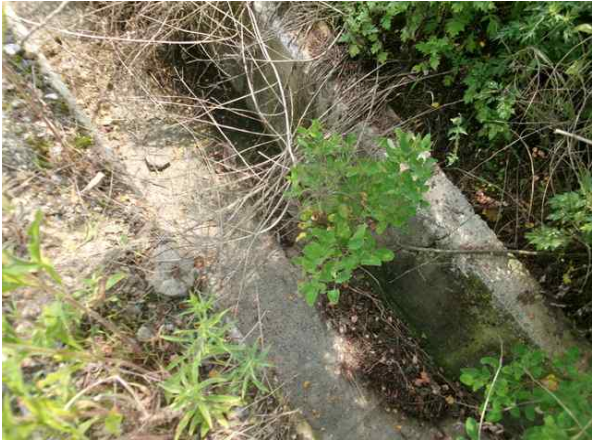
| 현 황 | • S13 배수로 균열(0.3mm미만) | 현 황 | • S14 배수로 균열(0.3mm이상) |
| 원 인 | • 건조수축 등 | 원 인 | • 건조수축 등 |

| 대 책 | • 표면처리 | 대 책 | • 주입보수 |

- 주변영향인자의 배수시설에서 조사된 상부 배수로 파손, 균열의 경우 외부충격, 건조수축, 온도변화, 시공미흡 등에 의한 손상으로 추정되며, 배수시설의 기능에 영향은 없는 것으로 확인되었으나 배구성 확보차원의 표면처리, 단면보수 등의 보수조치가 필요할 것으로 사료된다. 또한 상부 배수로 설치부에 과도한 식생이 산재하여, 추후 원활한 점검을 위한 정비 등의 조치가 필요하다.
- 상부 성토부, 도로 포장부는 성토부 내의 침식, 유실 등의 손상이 없는 상태로 전반적으로 양호한 상태를 유지하고 있는 것으로 조사되었다.

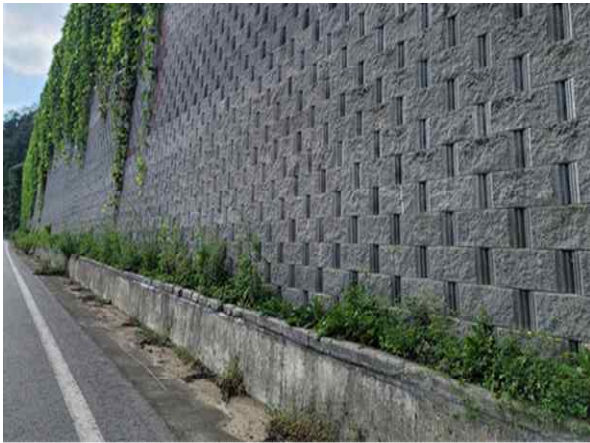
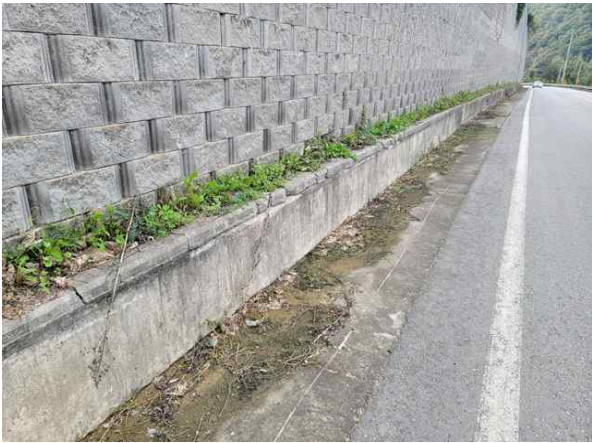
| <p>S6 하부 방호벽 파손(0.2x4.0)</p> | <p>S6 하부 방호벽 파손(0.2x4.0)</p> |

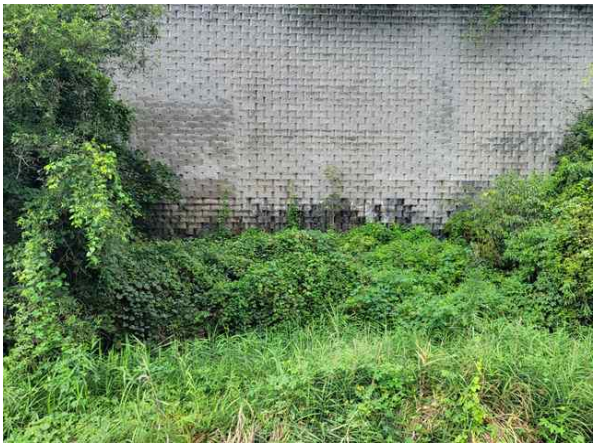
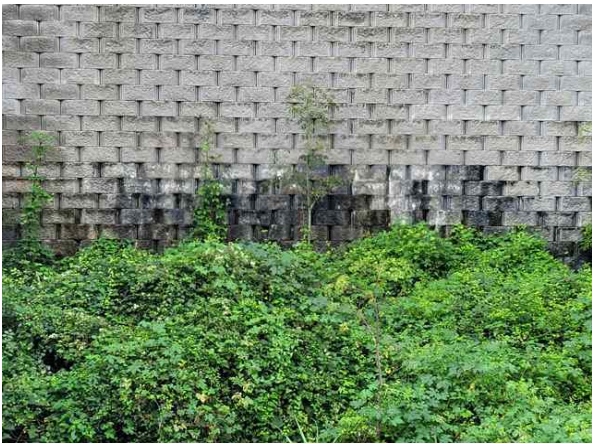
| 현 황 | • S5 누수(L=5.0m) | 현 황 | • S5 누수(L=5.0m) |
| 원 인 | • 지하수위 상승, 상부 우수유입 등 | 원 인 | • 지하수위 상승, 상부 우수유입 등 |

■ 조사된 누수의 경우 지하수위 상승, 상부 우수유입 등의 복합적인 손상으로 유추되며, 점검당시 토사 및 충전물 유실 등의 징후는 조사되지 않았다. 이에 구조적인 영향을 미치는 결함은 아닌 것으로 확인되었으나 발생부위에 블럭의 손상이 있어 손상의 진전우려가 있고, 누수부에 백태 등의 2차 손상 발생의 가능성이 농후하여 주기적인 점검을 통하여 유지관리를 실시하고 누수로 인한 추가적인 손상의 발생 및 진전시 해당 손상에 대한 적절한 보수 및 보강공법을 선정하여 보수를 실시하는 것이 바람직할 것으로 사료된다.

| 대 책 | • 주의관찰 | 대 책 | • 주의관찰 |

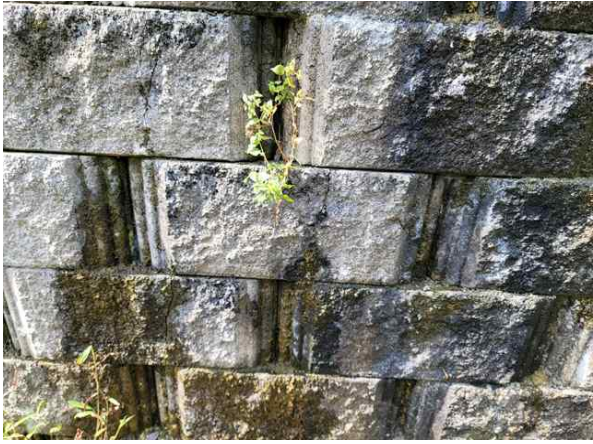
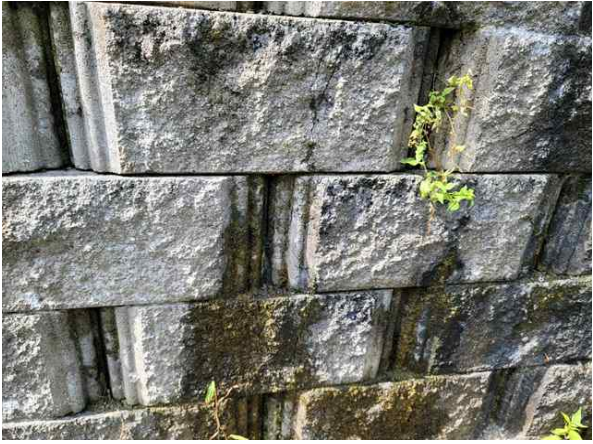
| 현 황 | • S6 블럭 균열(3EA) | 현 황 | • S6 블럭 균열(5EA) |
| 원 인 | • 손상부 우수유입, 시공미흡 등 | 원 인 | • 손상부 우수유입, 시공미흡 등 |

■ 전면부에서 조사된 블럭 균열의 경우 공용기간 증가, 손상부 우수유입, 시공미흡 등 복합적인 원인에 의한 손상으로 추정되며, 점검당시 구조적인 영향을 미치는 손상은 아니나 손상 발생부에 현재 누수가 진행되고 있는 상태로 손상부의 지속적인 우수유입을 방지하고, 블럭의 내구성을 확보하기 위한 표면처리 등의 보수가 필요하다고 판단된다.

| 대 책 | • 표면처리 | 대 책 | • 표면처리 |

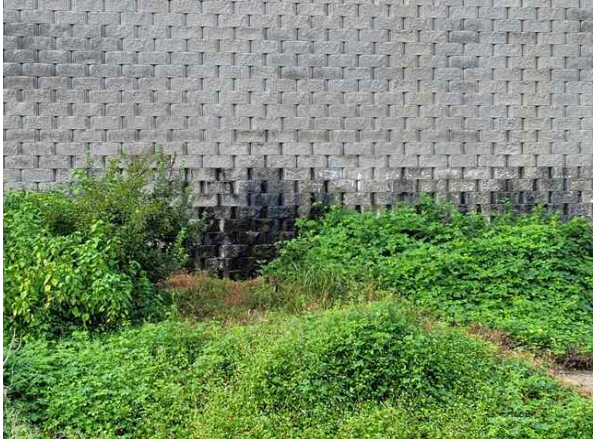
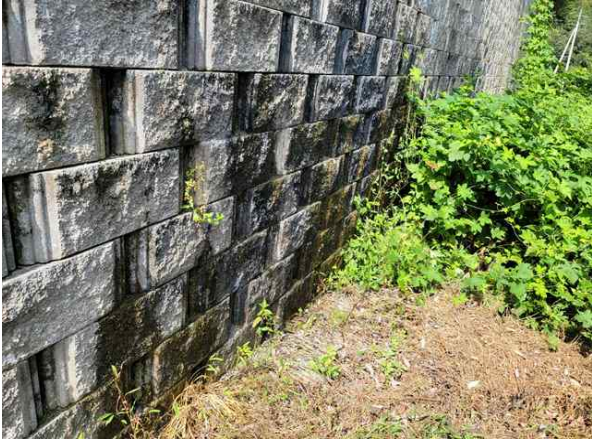
| 현 황 | • S9 누수(L=7.0m) | 현 황 | • S9 누수(L=7.0m) |
| 원 인 | • 지하수위 상승, 상부 우수유입 등 | 원 인 | • 지하수위 상승, 상부 우수유입 등 |

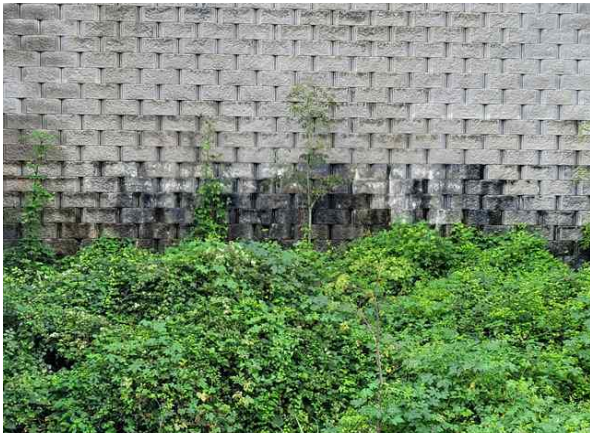
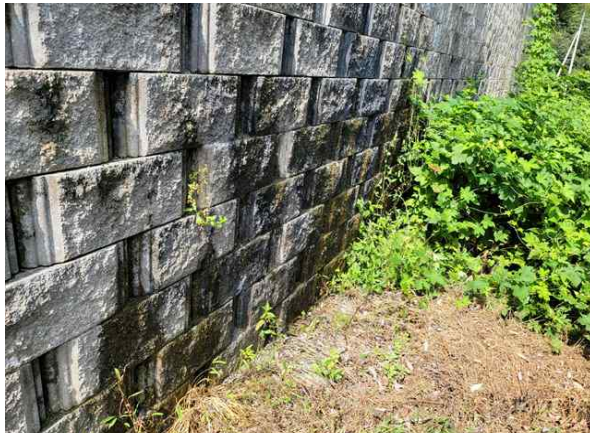
| <p>S5 누수(L=5.0m)</p> | <p>S9 누수(L=7.0m)</p> |

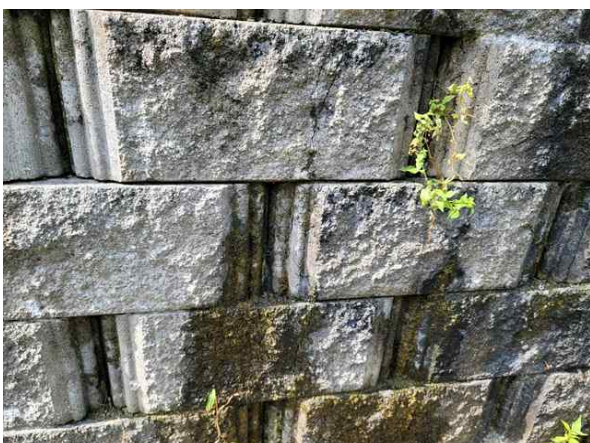
| <p>S6 블록 균열(5EA)</p> | <p>주변영향인자(성토부, 상부 본선) 상태현황</p> |

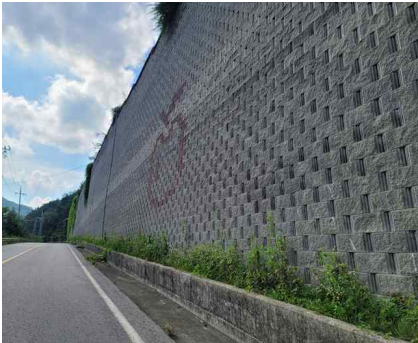
| 구 분 | 중점유지관리 사항 | 현황 사진 |
|---|---|---|
| 전<br>면<br>부 | <ul style="list-style-type: none"> <li>• 배부름</li> <li>→ 배부름 발생의 원인은 시공미흡으로 추정되며, 배부름의 진행성 확인을 위해 금회 점검시 부착한 타켓지의 데이터와 주기적인 점검 및 계측 자료를 비교 분석 후 손상의 진전 시 적절한 보수를 통한 관리 필요</li> </ul> | |

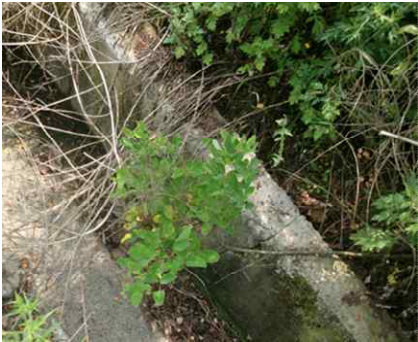
| 구 분 | 중점유지관리 사항 | 현황 사진 |
|---|---|---|
| 배<br>수<br>시<br>설 | <ul style="list-style-type: none"> <li>• 배수로 파손</li> <li>→ 배수로 파손 발생의 원인은 시공미흡으로 추정되며, 배수시설의 원활한 기능을 위해 적절한 보수를 통한 관리 필요</li> <li>• 상부 배수로 설치부에 과도한 식생이 산재하여, 추후 원활한 점검을 위한 정비 등의 조치가 필요</li> </ul> | |

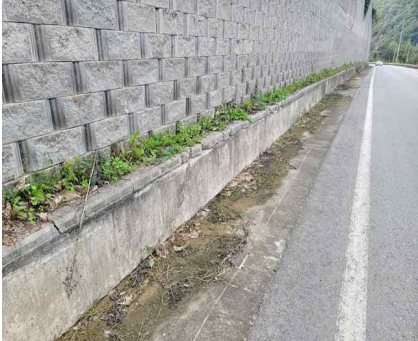
| 구 분 | 중점유지관리 사항 | 현황 사진 |
|---|---|---|
| 기<br>초<br>부 | <ul style="list-style-type: none"> <li>• 하부 방호벽 파손</li> <li>→ 하부 방호벽 파손의 발생 원인은 외부충격으로 추정되며, 내구성 확보 차원의 단면보수를 실시하는 것이 필요</li> <li>• 우수에 의한 기초부 침식, 세굴 등의 손상 발생여부를 주기적인 관찰을 통한 확인필요</li> </ul> | |
