## 5. 패널식 옹벽 05

### 5.1 시설물 개요

본 시설물은 대구광역시 군위군 소보면 산법리(상주영천고속도로 31.230~31.335km)에 위치한 2중 시설물로서 연장 155.0m, 지면노출높이 25.5m의 패널식 보강토옹벽이다.

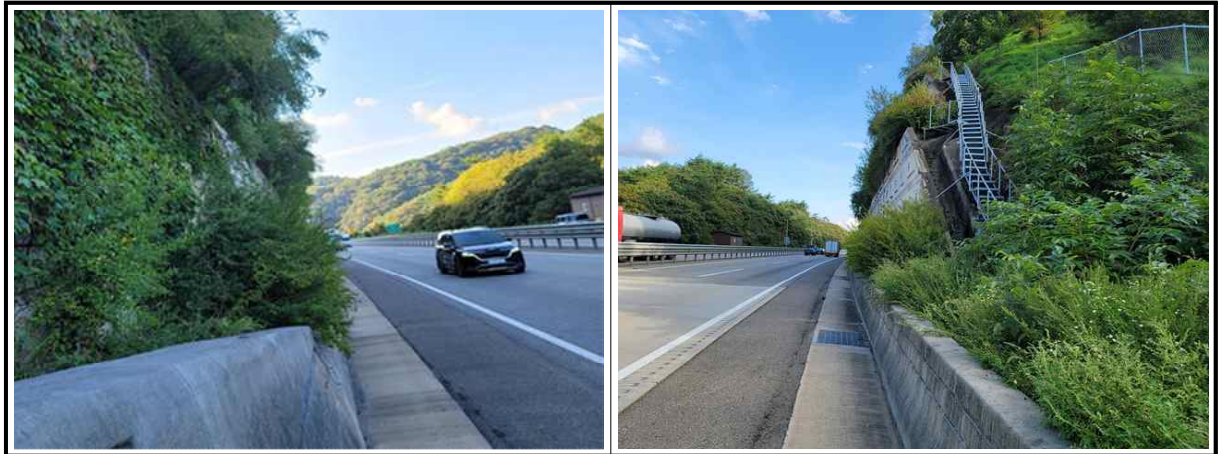
【사진 5.3.1】 지반, 기초부 전경

- 지반, 기초부에 대한 현장조사 결과, 침하, 활동, 전도 등 구조적인 손상결함 및 세굴이 없는 양호한 상태로 조사되었고, 하부 도로 포장부에도 손상이 없는 양호한 상태로 조사되었다.

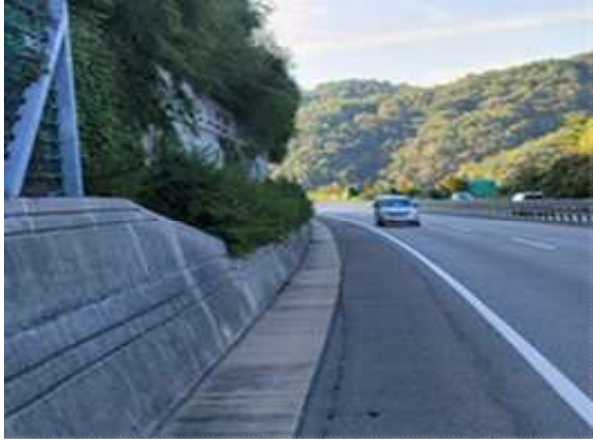
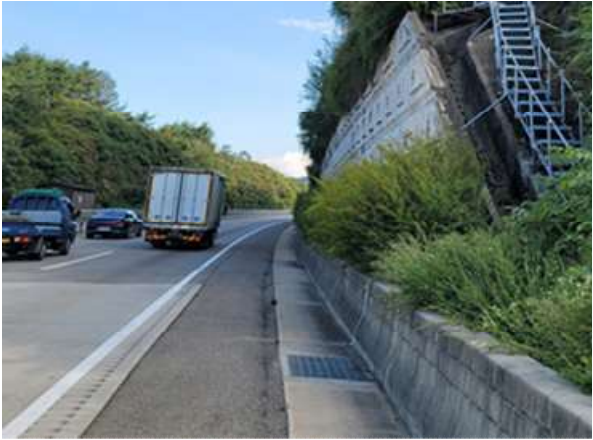
| 현 황 | • 상태양호 | 현 황 | • 상태양호 |
| 원 인 | • - | 원 인 | • - |

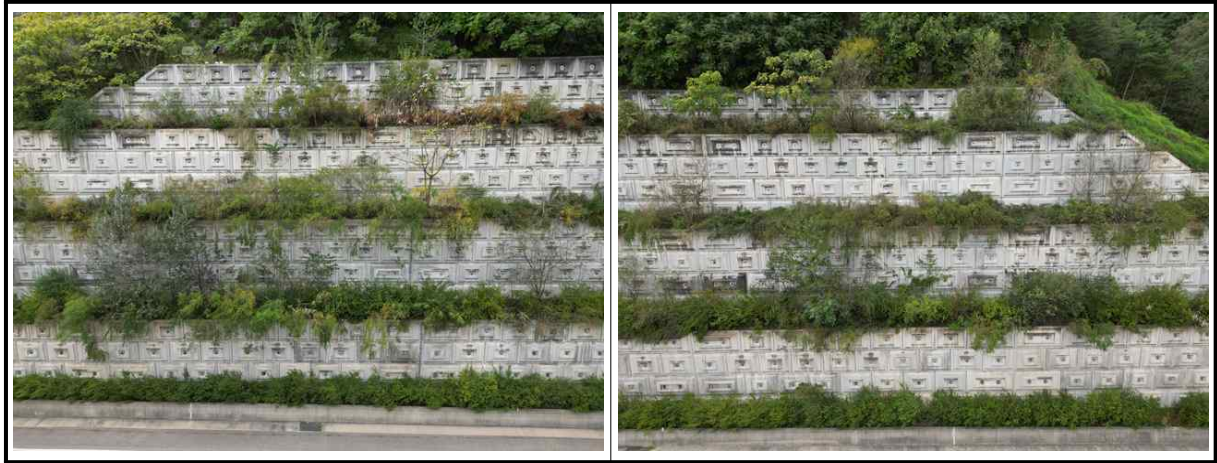
【사진 5.3.2】전면부 전경

- 전면부에 대한 현장조사 결과, 판넬 백태(표면열화), 앵커캡 파손, 판넬 파손, 판넬 들뜸 등의 손상이 조사되었다.

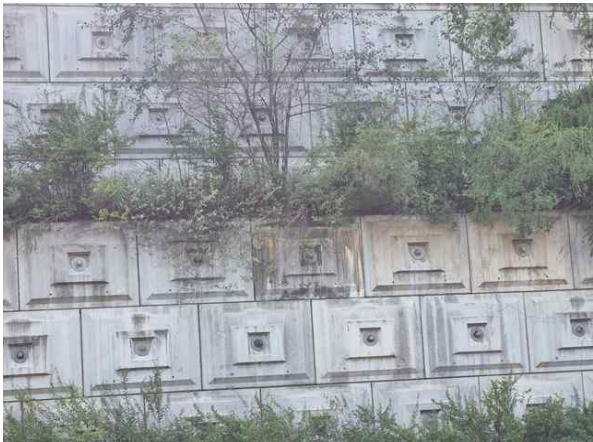
| 현 황 | • S3 판넬 백태(표면열화) (1.5x1.2) | 현 황 | • S3 판넬 백태(표면열화) (8.0x5.0) |
| 원 인 | • 공용기간 증가, 우수, 열화 등 | 원 인 | • 공용기간 증가, 우수, 열화 등 |

| 대 책 | • 주의관찰 | 대 책 | • 주의관찰 |

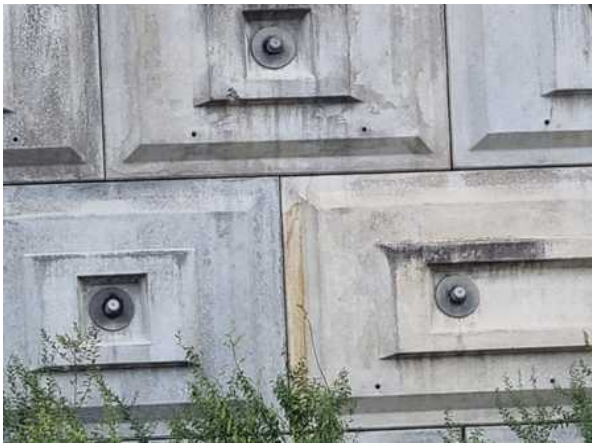
| 현 황 | • S4 판넬 파손(0.2x0.4) | 현 황 | • S4 판넬 파손(0.1x0.1) |
| 원 인 | • 시공미흡, 외부충격 등 | 원 인 | • 시공미흡, 외부충격 등 |

| 대 책 | • 단면보수 | 대 책 | • 단면보수 |

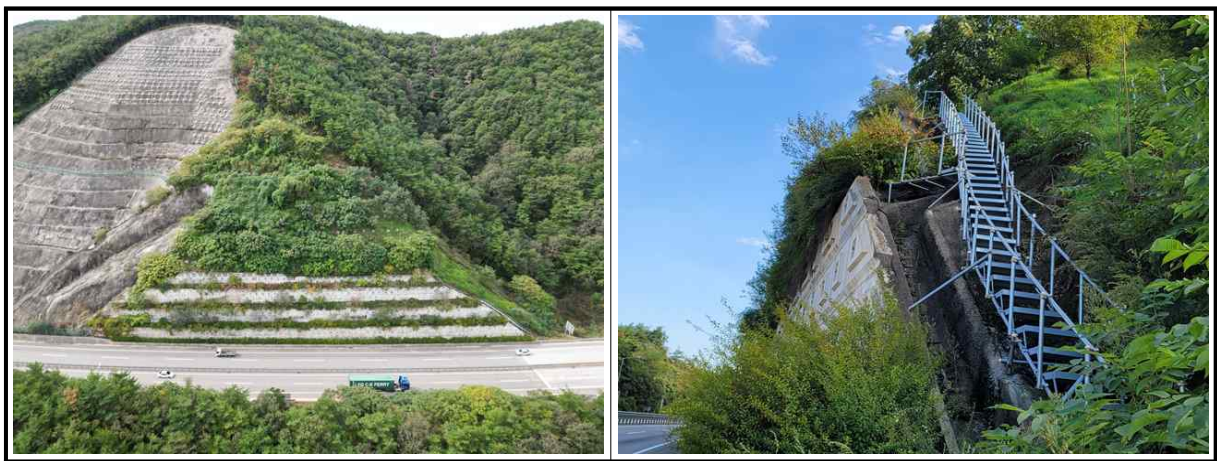
【사진 5.3.3】 주변영향인자 전경

- 주변영향인자에 대한 현장조사 결과, 기존 자료에 배수시설 배수로 균열, 들뜸, 이격 등의 손상이 확인되었으나 금회 점검에서 상부 배수로는 접근이 불가능한 것으로 조사되었다. 또한 상부 절토부 내의 침식, 유실 등의 손상이 없는 상태로서 전반적으로 양호한 상태를 유지하고 있는 것으로 조사되었다.

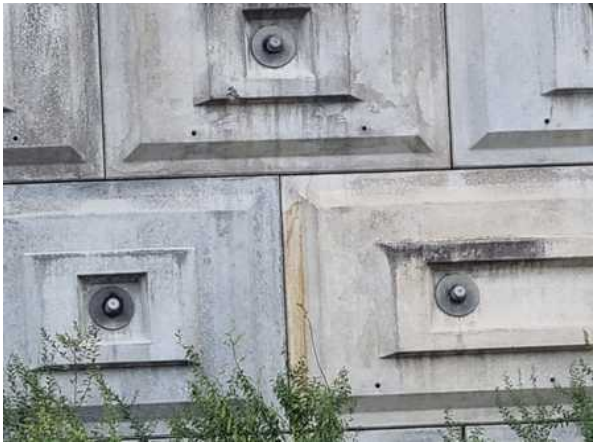
| S4 패널 파손(0.2x0.4) | S4 패널 파손(0.1x0.1) |

| 구분 | 유해·위험요인 | 점검결과 | 내용 | 보수방안 | 비고 |
|---|---|---|---|---|---|
| 1 | 절토사면·옹벽 표면 손상 | <input checked="" type="checkbox"/> 유, <input type="checkbox"/> 무 | 판넬 파손, 들뜸, 균열, 백태(표면열화) | 단면보수, 표면처리, 주의관찰 | |

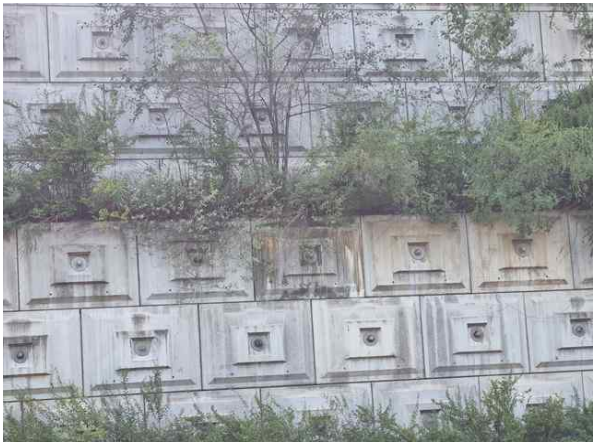
| S3 패널 백태(표면열화) (1.5x1.2) | S4 패널 백태(표면열화) (8.0x5.0) |

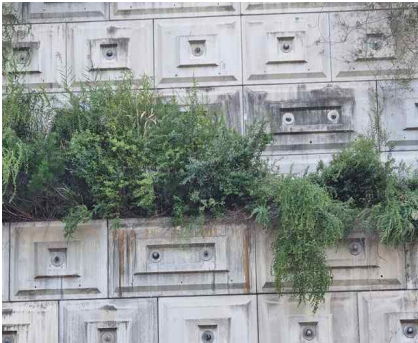
| 구 분 | 중점유지관리 사항 | 현황 사진 |
|---|---|---|
| 전<br>면<br>부 | <ul style="list-style-type: none"> <li>• 판넬 백태(표면열화)</li> <li>→ 판넬 백태(표면열화)의 발생에 원인은 공용기간 증가, 우수, 열화에 의한 것으로 유추되며, 주기적인 점검을 통해 발생규모 및 현황관리를 실시하여 손상의 추가 발생여부 확인 등의 관리 필요</li> </ul> | |

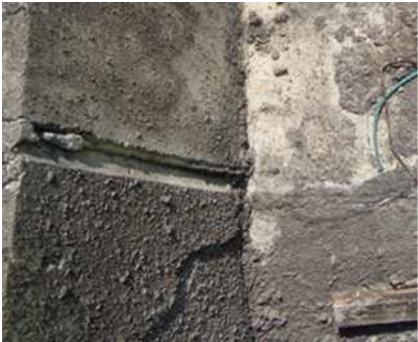
| 구 분 | 중점유지관리 사항 | 현황 사진 |
|---|---|---|
| 배<br>수<br>시<br>설 | <ul style="list-style-type: none"> <li>• 배수로 이격</li> <li>→ 배수로 이격 발생에 원인은 건조수축 및 거푸집 조기탈거에 의한 것으로 유추되며, 본 손상에 대한 주기적인 점검을 통해 발생규모 및 현황관리를 실시하여 손상 진전여부 확인 등의 관리 필요</li> </ul> | |
