## 6. 블럭식 옹벽 06

### 6.1.2 위치도 및 전경사진

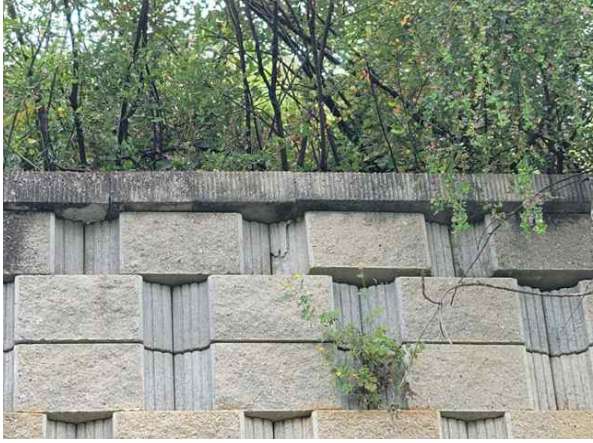
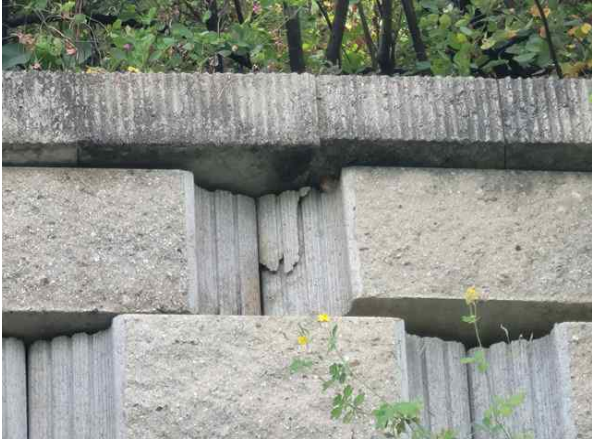
| 현 황 | • S5 블럭 파손(1EA) | 현 황 | • S5 블럭 파손(1EA) |
| 원 인 | • 시공미흡, 공용기간 증가 등 | 원 인 | • 시공미흡, 공용기간 증가 등 |

- 전면부에서 조사된 블록 파손, 기울음의 경우 시공미흡, 우수유입, 토사유실 등 복합적인 원인에 의한 손상으로 판단되며, 기울음은 옹벽의 배면측으로 경미하게 발생하여 전도의 위험은 없는 것으로 측정되었다. 또한 발생한 손상들은 손상의 정도가 경미한 상태로 즉각적인 보수를 요구하기 보다는 주기적인 점검을 통한 유지관리를 실시하고 손상의 진전시 단면보수, 정비 등의 보수조치를 실시하는 것이 바람직할 것으로 사료된다.

| 대 책 | • 주의관찰 | 대 책 | • 주의관찰 |

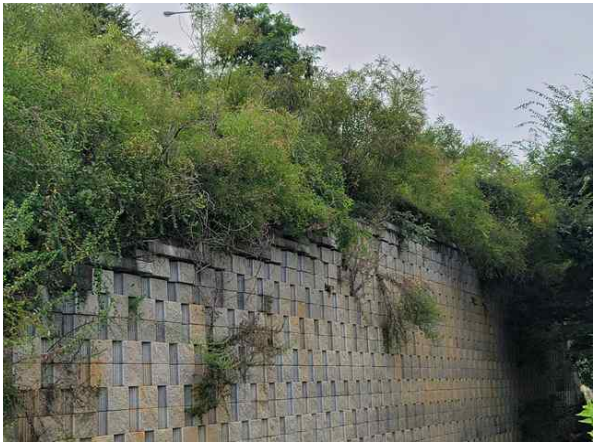
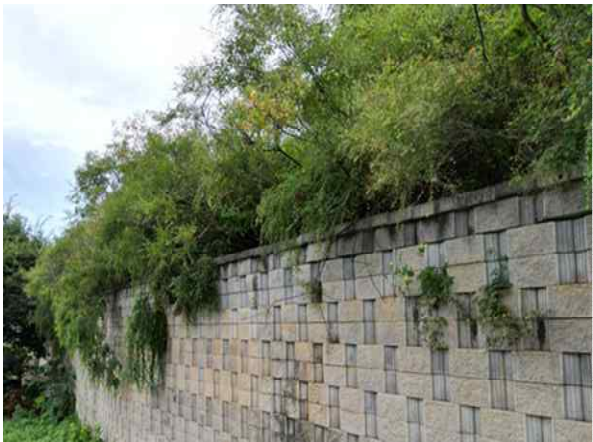
| 현 황 | • S1~6 블럭 기울음(L=120.00m) | 현 황 | • S1~6 블럭 기울음(L=120.00m) |
| 원 인 | • 상부 우수유입, 상단 경미한 토사유실 | 원 인 | • 상부 우수유입, 상단 경미한 토사유실 |

| 대 책 | • 주의관찰 | 대 책 | • 주의관찰 |

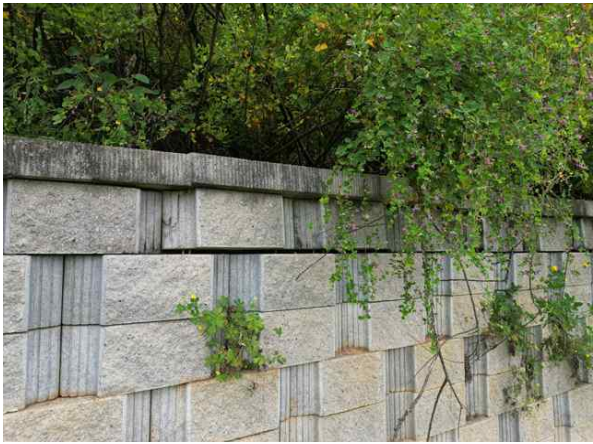
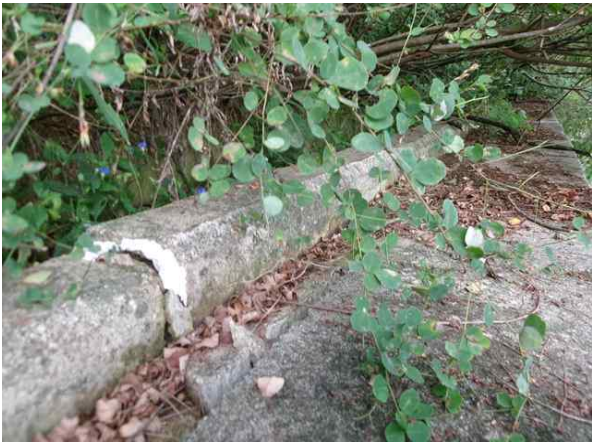
| 현 황 | • S1~6 블럭 기울음(L=120.00m) | 현 황 | • S1~6 블럭 기울음(L=120.00m) |
| 원 인 | • 상부 우수유입, 상단 경미한 토사유실 | 원 인 | • 상부 우수유입, 상단 경미한 토사유실 |

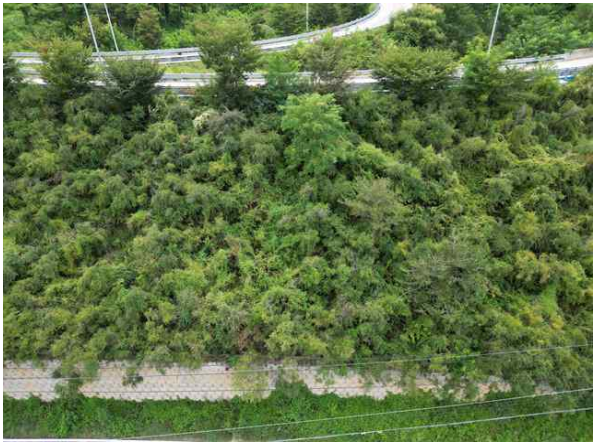
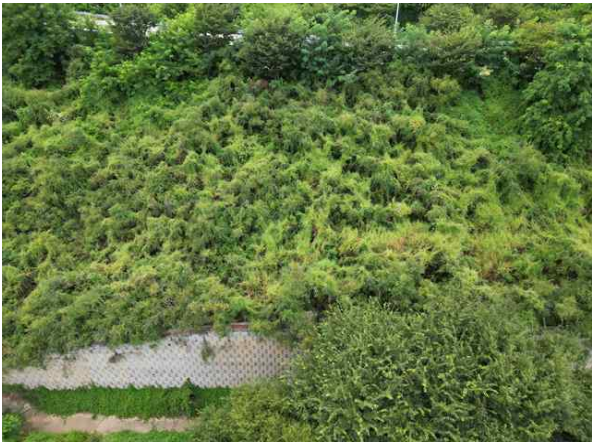
| 현 황 | • 상부 성토부 상태양호 | 현 황 | • 상부 성토부 상태양호 |

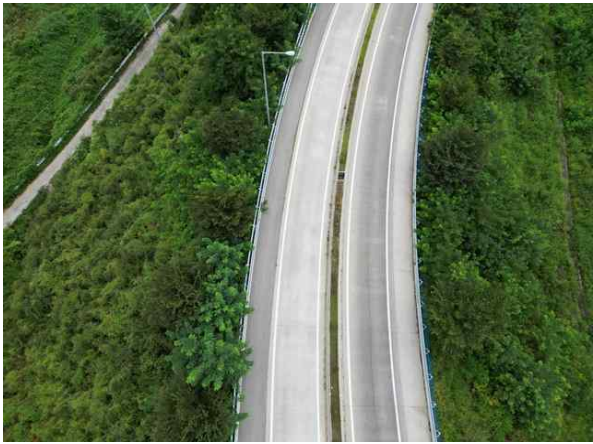
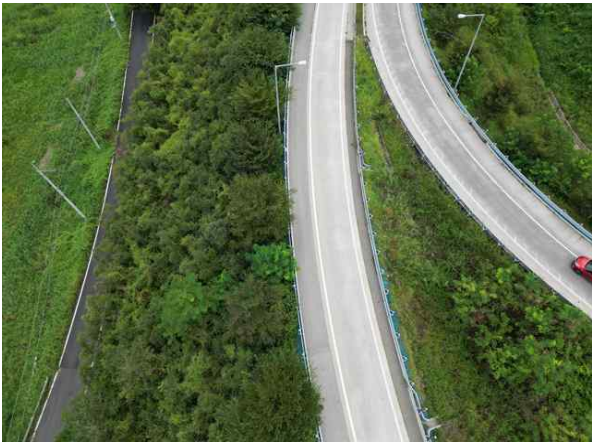
| 현 황 | • 상부 도로 포장 상태현황 | 현 황 | • 상부 도로 포장 상태현황 |

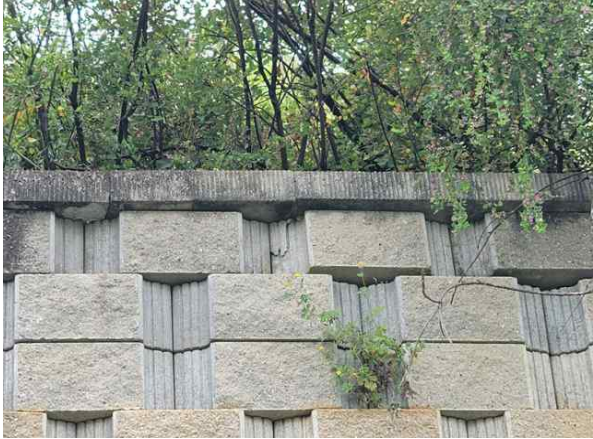
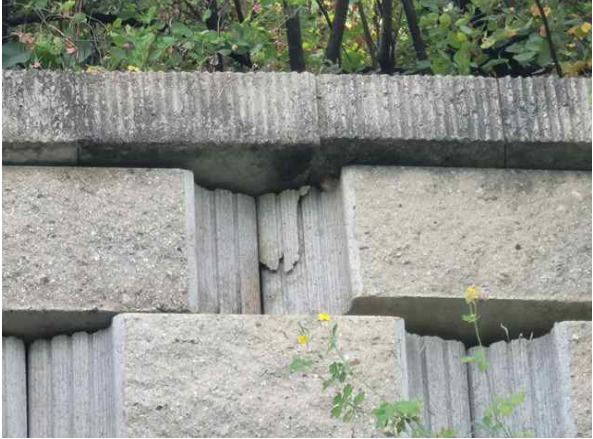
| S5 블럭 파손(1EA) | S5 블럭 파손(1EA) |

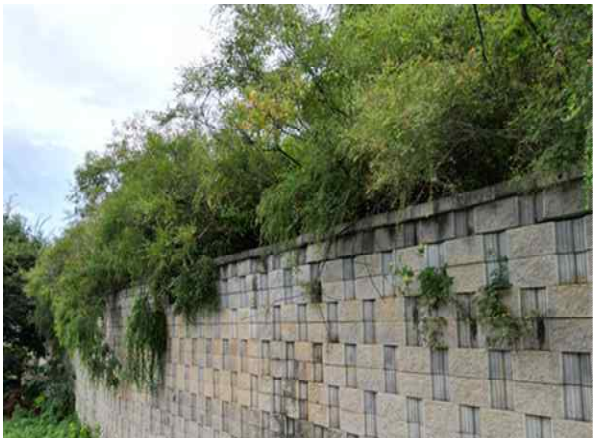
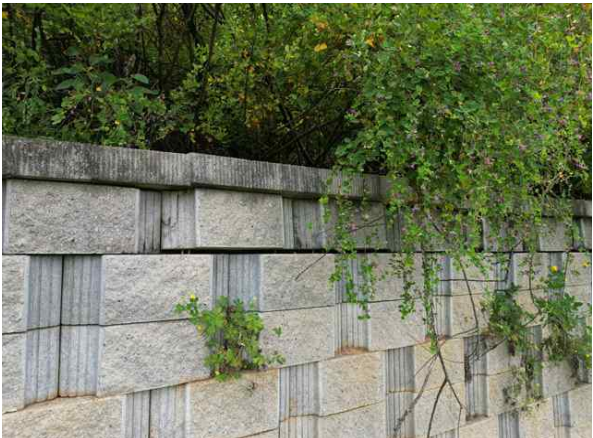
| S1~6 블럭 기울음 (L=120.00m) | S1~6 블럭 기울음 (L=120.00m) |

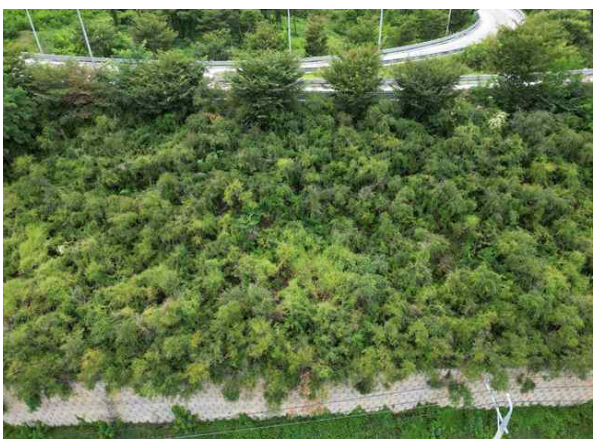
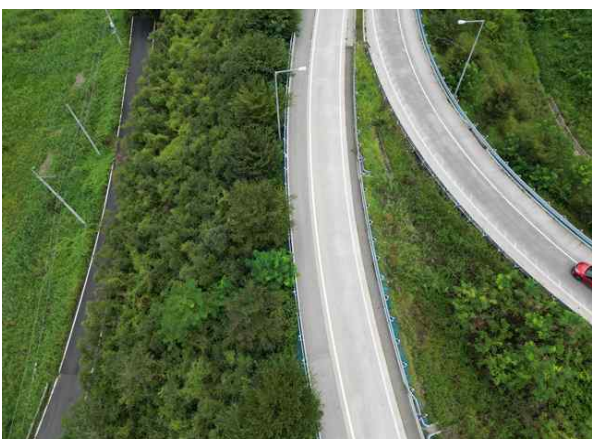
| 주변영향인자(성토부, 상부 JCT포장) 상태현황 | 주변영향인자(성토부, 상부 JCT포장) 상태현황 |

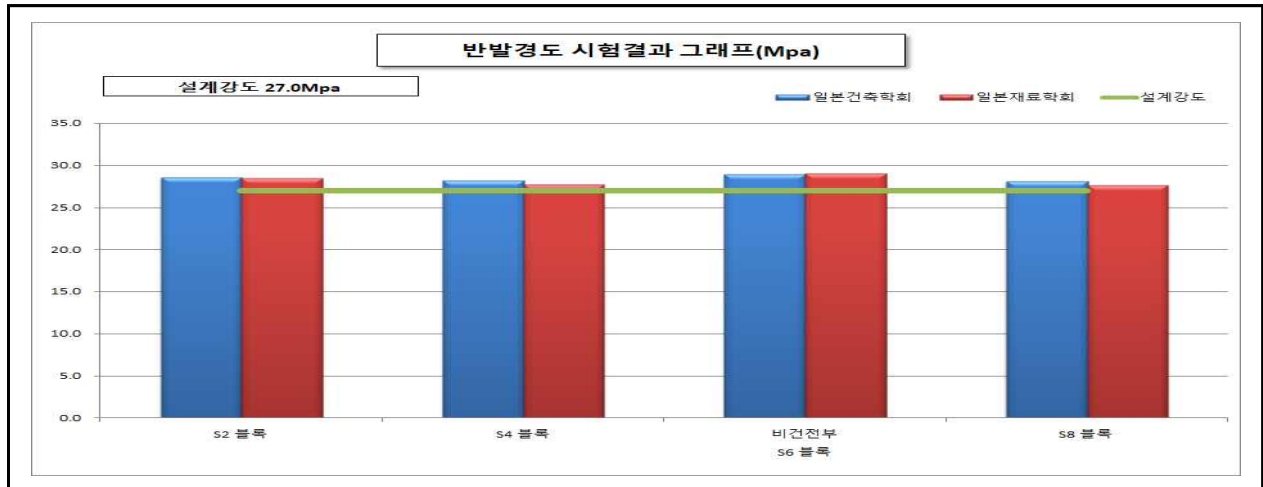
【그림 6.4.2】 반발경도시험 측정결과

- 반발경도법에 의한 압축강도 측정결과 28.1~28.9MPa로 측정되었으며, 설계기준압축강도 (27.0MPa)를 100%이상 상회하는 것으로 확인되었고, 건전부와 비건전부의 강도를 비교 및 검토한 결과, 비건전부의 강도가 건전부의 96.4%이상으로 큰 차이가 없는 것으로 분석되었다. 따라서 콘크리트의 내구성능은 양호한 상태인 것으로 판단되며, 콘크리트 강도는 공용년수 경과에 따른 강도저하가 없는 것으로 조사되었다.
