## 7. 패널식 옹벽 07

### 7.1 시설물 개요

본 시설물은 대구광역시 군위군 효령면 화계리(상주영천고속도로 49.152~49.320km)에 위치한 2중 시설물로서 연장 173.0m, 지면노출높이 12.0m의 패널식 보강토옹벽이다.

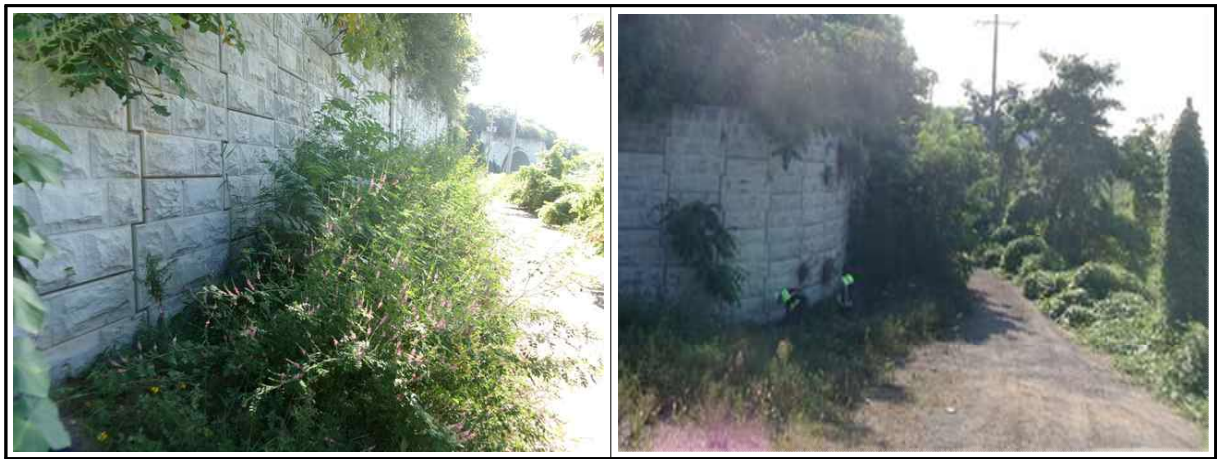
【사진 7.3.1】 지반, 기초부 전경

- 지반, 기초부에 대한 현장조사 결과, 침하, 활동, 전도 등 구조적인 손상결함 및 세굴이 없는 양호한 상태로 조사되었다.

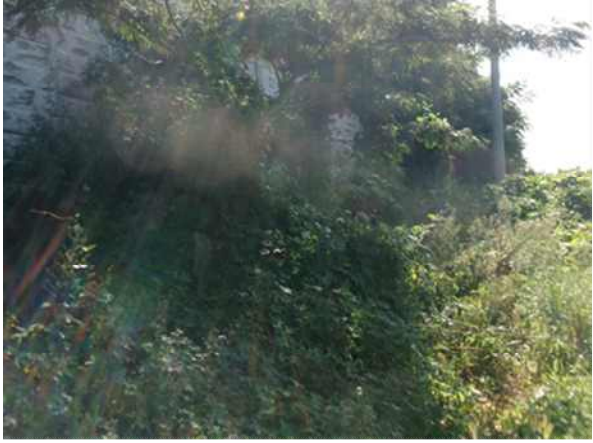
| 현 황 | • 상태양호 | 현 황 | • 상태양호 |
| 원 인 | • - | 원 인 | • - |

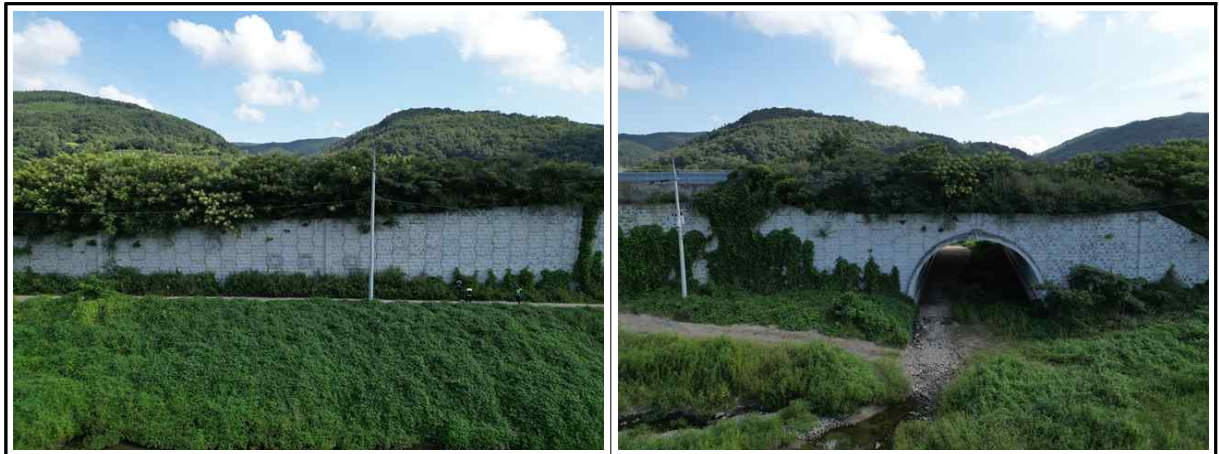
【사진 7.3.2】전면부 전경

- 전면부에 대한 현장조사 결과, 전면부에서 판넬 파손, 배부름 등의 손상은 조사되지 않았으나 S2~4구간에 식생이 조사되었다.

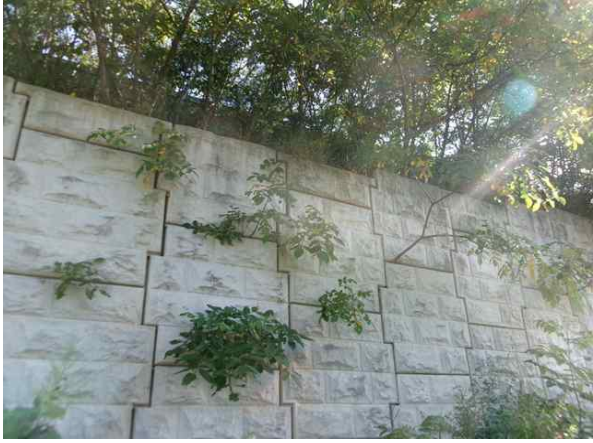
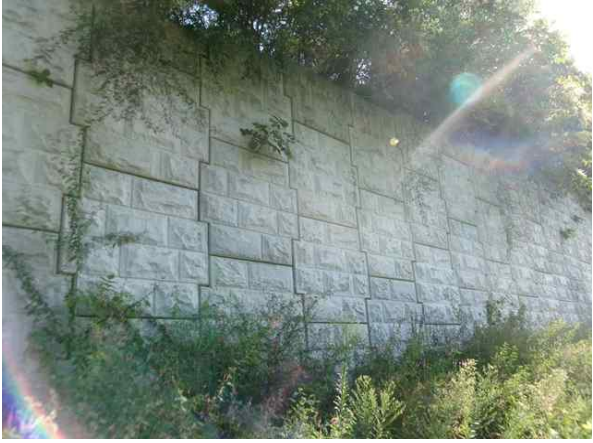
| 현 황 | • S2~4 식생 | 현 황 | • S2~4 식생 |
| 원 인 | • 공용기간 증가 등 | 원 인 | • 공용기간 증가 등 |

- 전면부에서 조사된 식생의 경우 공용기간 증가로 인한 손상으로 점검당시 소형의 수목이 발생한 것으로 조사되었다. 이외 구조적인 손상결함 또한 발생하지 않은 것으로 확인되었으나 발생한 식생에 대하여 추후 구조물의 하중부담방지 및 안전성을 확보하기 위한 정비 등의 조치가 필요하다. 또한 옹벽 상부 및 전면에 전체적으로 과도한 식생이 산재하여 원활한 유지관리 및 점검을 위한 정비가 필요하다.

| 대 책 | • 정비 | 대 책 | • 정비 |

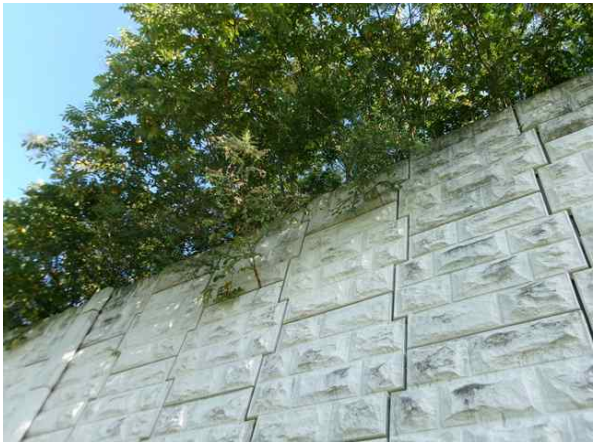
| 현 황 | • S2~4 식생 | 현 황 | • 상태양호 |
| 원 인 | • 공용기간 증가 등 | 원 인 | • - |

| 대 책 | • 정비 | 대 책 | • - |

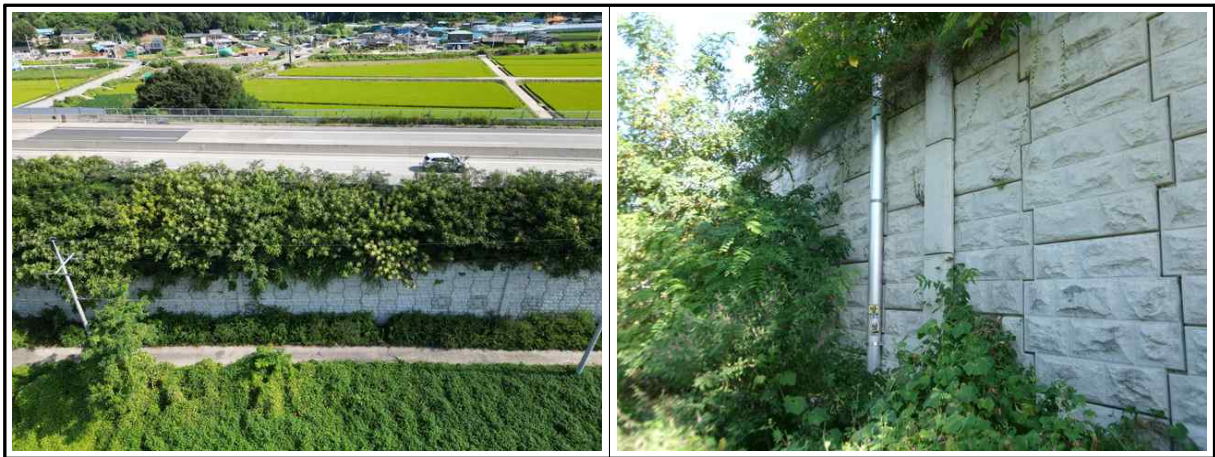
【사진 7.3.3】 주변영향인자 전경

- 주변영향인자에 대한 현장조사 결과, 배수시설 및 상부성토부 내의 침식, 유실 등의 손상이 없는 상태로서 전반적으로 양호한 상태를 유지하고 있는 것으로 조사되었다.

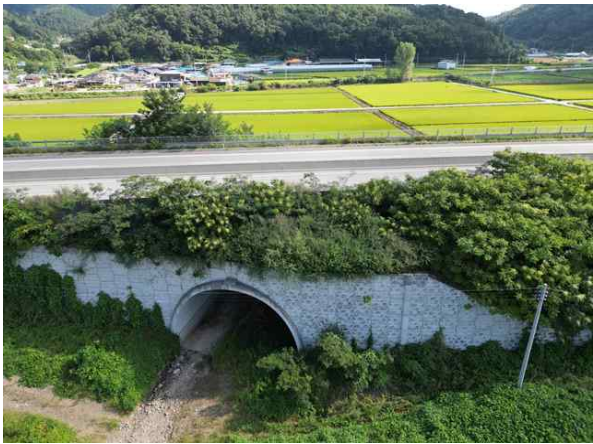
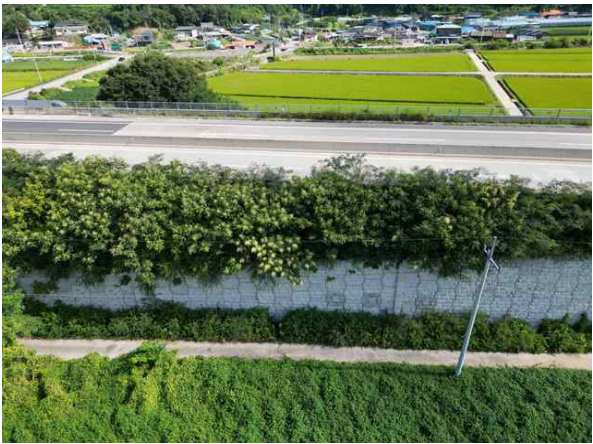
| 현 황 | • 상부 성토부 상태양호 | 현 황 | • 상부 성토부 상태양호 |
| 원 인 | • - | 원 인 | • - |

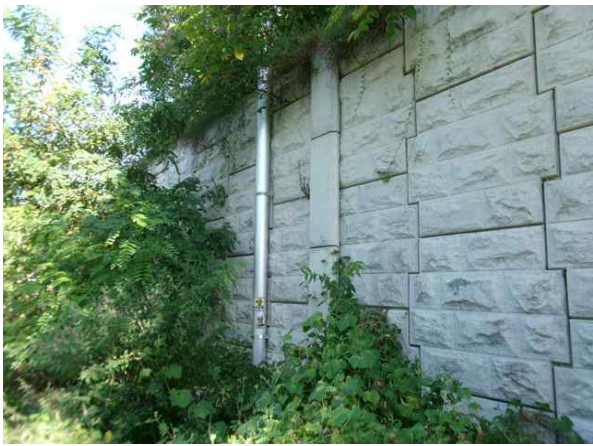
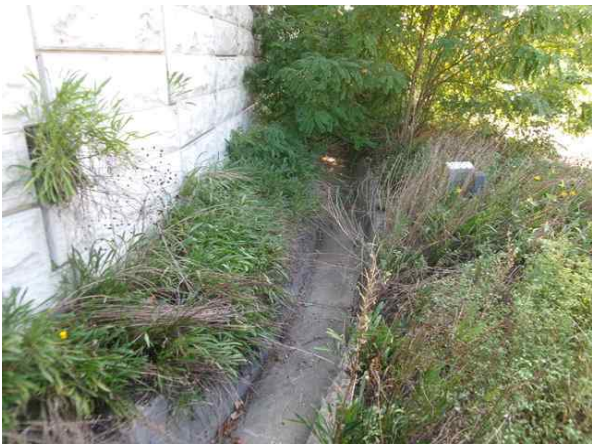
| 현 황 | • 전면부 배수관 상태양호 | 현 황 | • 하부 배수로 상태양호 |
| 원 인 | • - | 원 인 | • - |

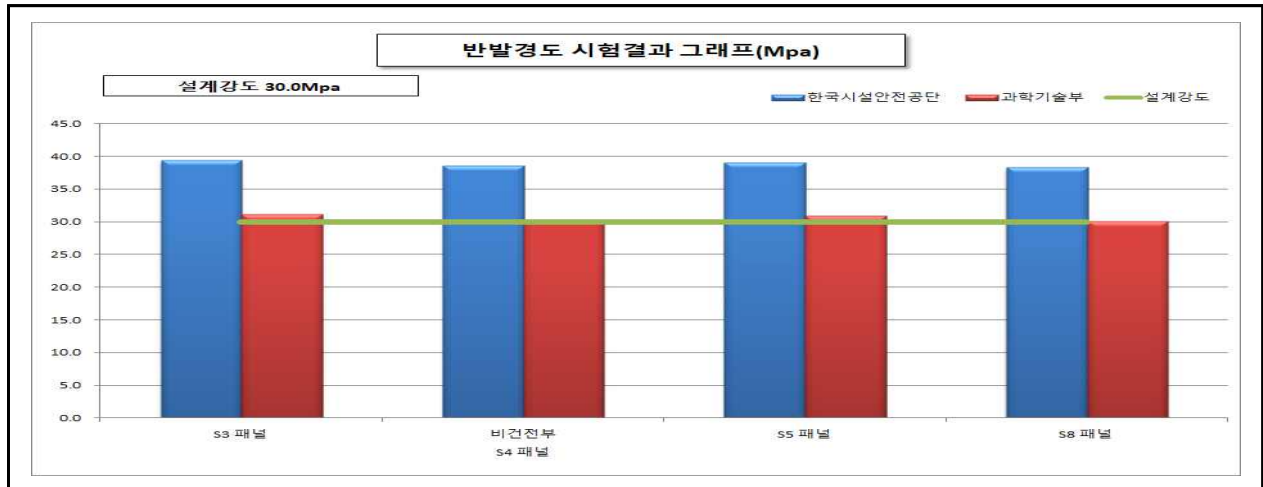
【그림 7.4.2】 반발경도시험 측정결과

- 반발경도법에 의한 압축강도 측정결과 38.3~39.3Mpa로 측정되었으며, 설계기준압축강도 (30.0Mpa)를 100%이상 상회하는 것으로 확인되었고, 건전부와 비건전부의 강도를 비교 및 검토한 결과, 비건전부의 강도가 건전부의 97.5%이상으로 큰 차이가 없는 것으로 분석되었다. 따라서 콘크리트의 내구성능은 양호한 상태인 것으로 판단되며, 콘크리트 강도는 공용년수 경과에 따른 강도저하가 없는 것으로 조사되었다.

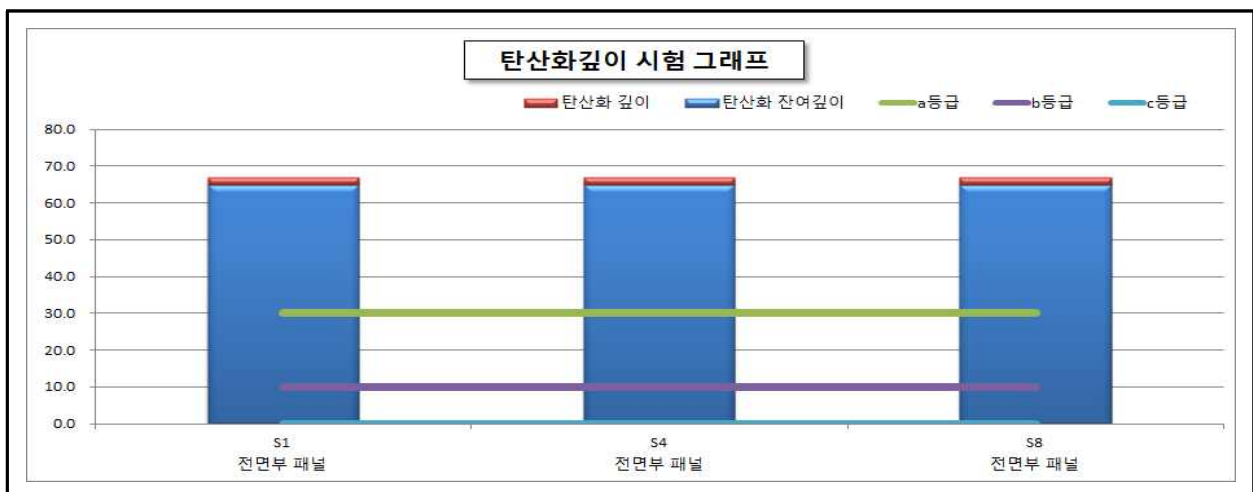
【그림 7.4.3】 탄산화 깊이 측정결과

- 금회 점검에서 탄산화시험은 총 3개소 시험을 실시하였으며 분석 결과, 전개소 모두 “탄산화에 의한 부식발생 우려 없음” 인 ‘a’ 등급으로 평가되었고 100년 이상의 잔존수명을 확보하여 공용상의 문제는 없을 것으로 판단된다.
