## 8. 패널식 옹벽 08

### 8.1 시설물 개요

본 시설물은 대구광역시 군위군 효령면 화계리(상주영천고속도로 49.160~50.151km)에 위치한 2종 시설물로서 연장 977.0m, 지면노출높이 9.1m의 패널식 보강토옹벽이다.

(주) 상주·영천고속도로 2024~2025년 시설물 안전점검 용역 (정밀안전점검)

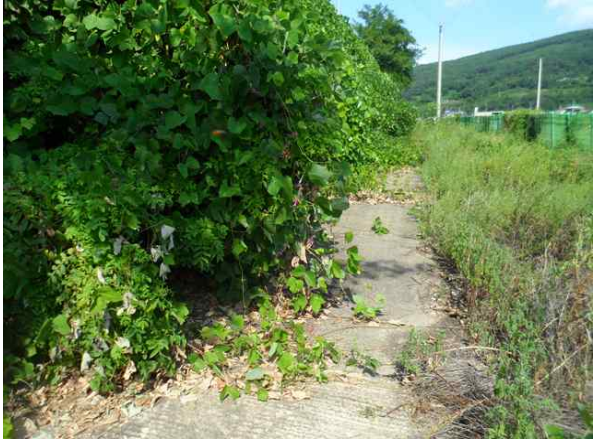
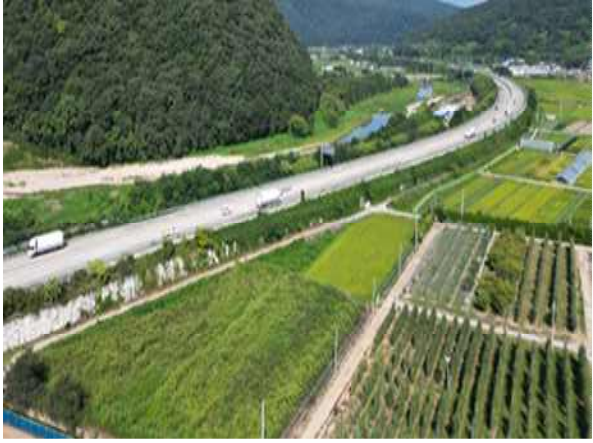
| 현 황 | • 상태양호 | 현 황 | • 상태양호 |
| 원 인 | • - | 원 인 | • - |

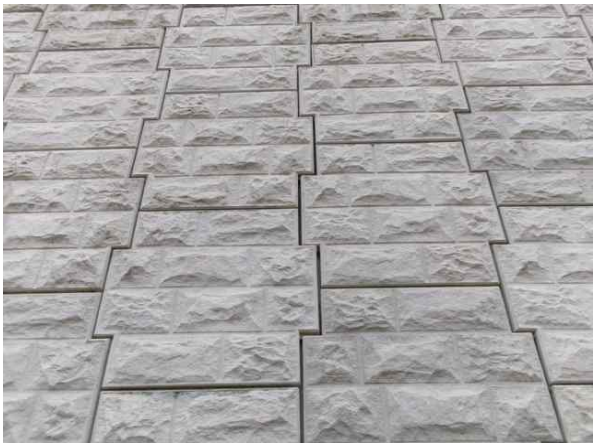
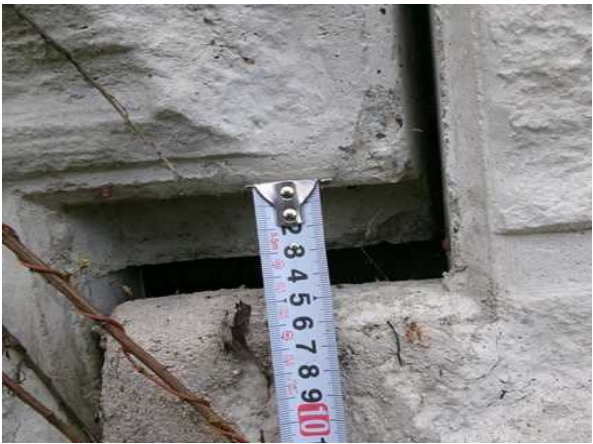
| 현 황 | • S37 이격 (L=5.0m) | 현 황 | • S37 이격 (L=5.0m) |
| 원 인 | • 시공미흡 | 원 인 | • 시공미흡 |

- 전면부에서 조사된 이격의 경우 시공미흡으로 인한 손상으로 유추되며, 금회 점검기간 중 구조물 사용성에 영향을 주는 구조적인 손상은 아닌 것으로 판단되며, 이에 주기적인 점검을 통한 손상의 증가 및 확대 등에 대해 확인, 조치를 실시하는 유지관리가 필요하고 사료되고, 상부 성토부 및 전면부에 과도한 식생이 산재하여, 추후 원활한 점검 및 옹벽은 안전성을 위한 정비 등의 조치가 필요하다.

| 대 책 | • 주의관찰 | 대 책 | • 주의관찰 |

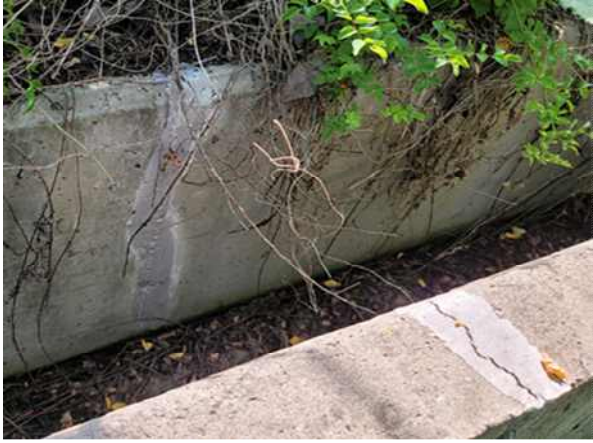
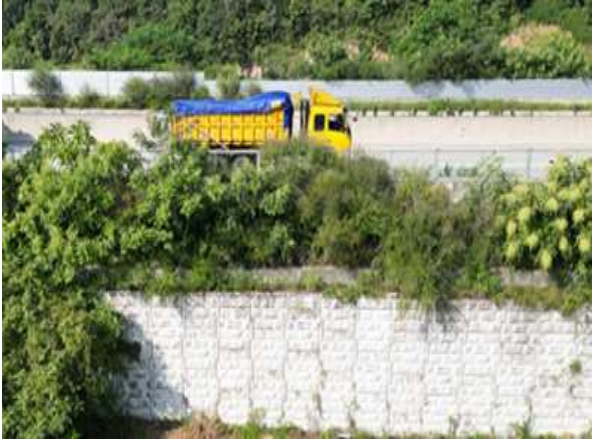
| 현 황 | • S2 배수로 균열 | 현 황 | • S2 배수로 균열 |
| 원 인 | • 건조수축, 공용기간 증가 등 | 원 인 | • 건조수축, 공용기간 증가 등 |

- 주변영향인자에서 조사된 배수로 균열의 경우 건조수축, 거푸집 조기탈거, 온도변화 등에 의한 손상으로 판단되며, 상부 배수로 설치부 및 성토부에 과도한 식생이 산재하여, 추후 원활한 점검을 위한 정비 등의 조치가 필요하고, 상부 성토부, 도로 포장부에 성토부 내의 침식, 유실 등의 손상이 없는 상태로 전반적으로 양호한 상태를 유지하고 있는 것으로 조사되었다. 이에 발생한 손상에 대하여 주입보수 등의 보수를 실시하고 주기적인 점검을 통하여 전면부의 손상발생 여부 확인 등의 유지관리가 필요할 것으로 사료된다.

| 대 책 | • 주입보수 | 대 책 | • 주입보수 |

| 구분 | 손상내용 | 보수방안 | 손상<br>물량 | 보수<br>물량 | 단위 | 단가<br>(천원) | 개략공사비<br>(천원) | 우선<br>순위 |
|---|---|---|---|---|---|---|---|---|
| 배수시설 | 배수로 균열 | 주입보수 | 2.00 | 2.50 | m | 103 | 258 | 2순위 |

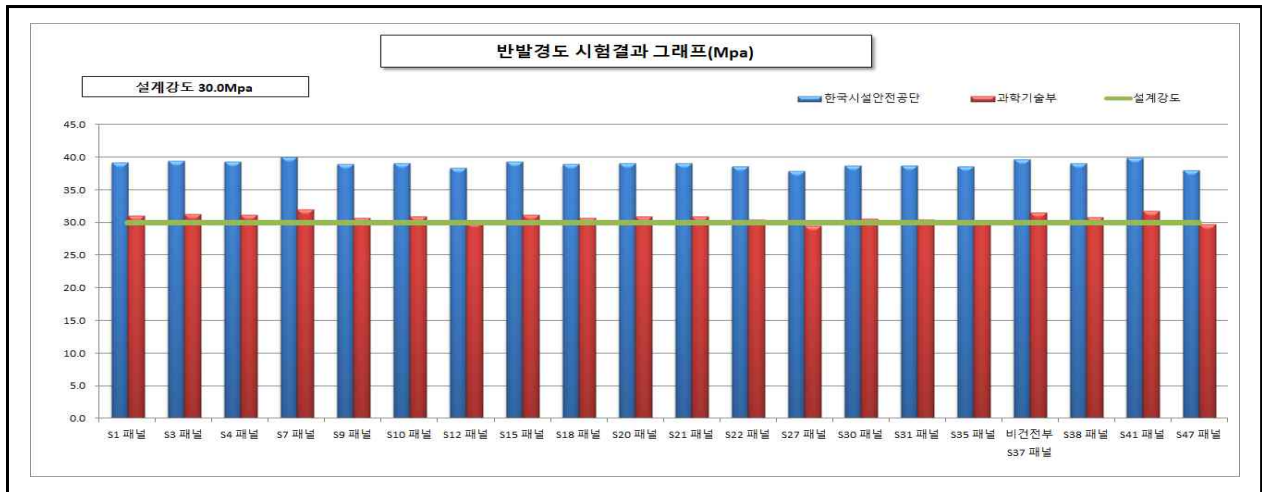
【그림 8.4.2】 반발경도시험 측정결과

- 반발경도법에 의한 압축강도 측정결과 37.9~40.0MPa로 측정되었으며, 설계기준압축강도 (30.0MPa)를 100%이상 상회하는 것으로 확인되었고, 건전부와 비건전부의 강도를 비교 및 검토한 결과, 비건전부의 강도가 건전부의 97.4%이상으로 큰 차이가 없는 것으로 분석되었다. 따라서 콘크리트의 내구성능은 양호한 상태인 것으로 판단되며, 콘크리트 강도는 공용년수 경과에 따른 강도저하가 없는 것으로 조사되었다.

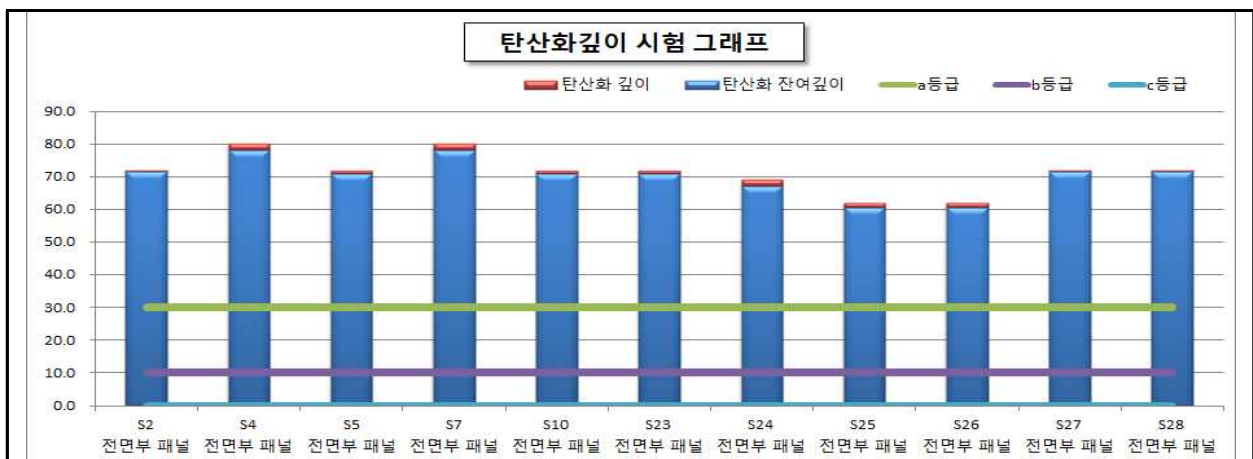
【그림 8.4.3】 탄산화 깊이 측정결과

- 금회 점검에서 탄산화시험은 총 11개소 시험을 실시하였으며 분석 결과, 전개소 모두 “탄산화에 의한 부식발생 우려 없음” 인 ‘a’ 등급으로 평가되었고 100년 이상의 잔존수명을 확보하여 공용상의 문제는 없을 것으로 판단된다.

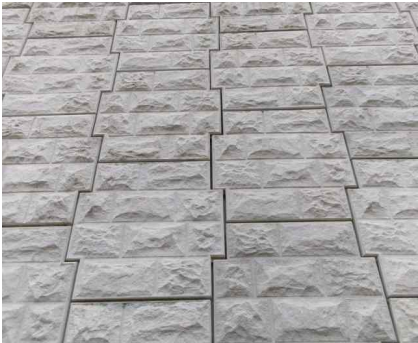
| 구 분 | 중점유지관리 사항 | 현황 사진 |
|---|---|---|
| 전<br>면<br>부 | <ul style="list-style-type: none"> <li>• 이격<br/>→ 기 손상인 이격 발생의 원인은 시공미흡으로 추정되며, 금회 점검기간 내에 구조물의 사용성 및 내구성에 영향을 주지는 않는 것으로 판단되었으나 이격에 대한 주기적인 점검을 통해 발생규모 및 현황관리를 실시하고, 일정규모 이상 발생할 경우 보수를 통한 관리 필요</li> </ul> | |

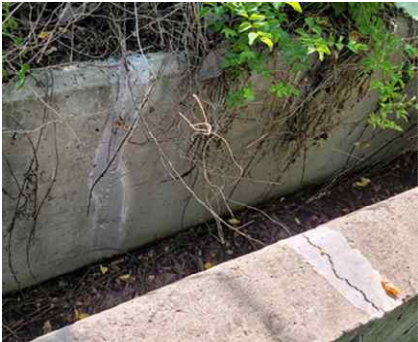
| 구 분 | 중점유지관리 사항 | 현황 사진 |
|---|---|---|
| 배<br>수<br>시<br>설 | <ul style="list-style-type: none"> <li>• 배수로 균열<br/>→ 기 손상인 배수로 균열은 전차 정밀안전점검과 균열의 폭, 길이 등 손상의 규모가 동일하게 유지되고 있어 발생의 원인은 건조수축, 시공미흡에 의한 것으로 추정되며, 배수로 균열에 대한 주기적인 점검을 통해 발생규모 및 현황관리를 실시하고, 일정규모 이상 발생할 경우 보수를 통한 관리 필요</li> </ul> | |

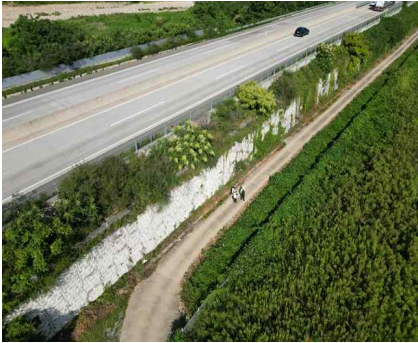
| 구 분 | 중점유지관리 사항 | 현황 사진 |
|---|---|---|
| 성<br>토<br>부 | <ul style="list-style-type: none"> <li>• 우수 및 동결융해에 의한 지하수 침투, 식생유실 발생여부를 주기적인 관찰을 통한 확인필요</li> </ul> | |

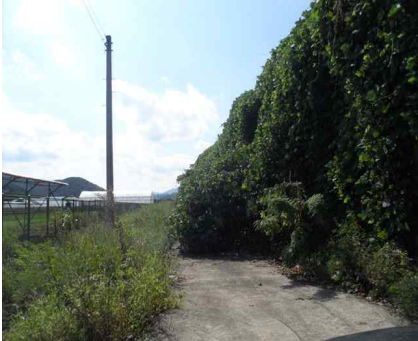
| 구 분 | 중점유지관리 사항 | 현황 사진 |
|---|---|---|
| 지<br>반<br><br>및<br><br>기<br>초<br>부 | <ul style="list-style-type: none"> <li>• 우수에 의한 기초부 침식, 세굴 등의 손상 발생여부를 주기적인 관찰을 통한 확인필요</li> </ul> | |
