## 9. 블럭식 옹벽 09

본 시설물은 대구광역시 군위군 부계면 창평리(상주영천고속도로 51.200~51.378km)에 위치한 2종 시설물로서 연장 181.0m, 면노출높이 9.3m의 블럭식 보강토옹벽이다.

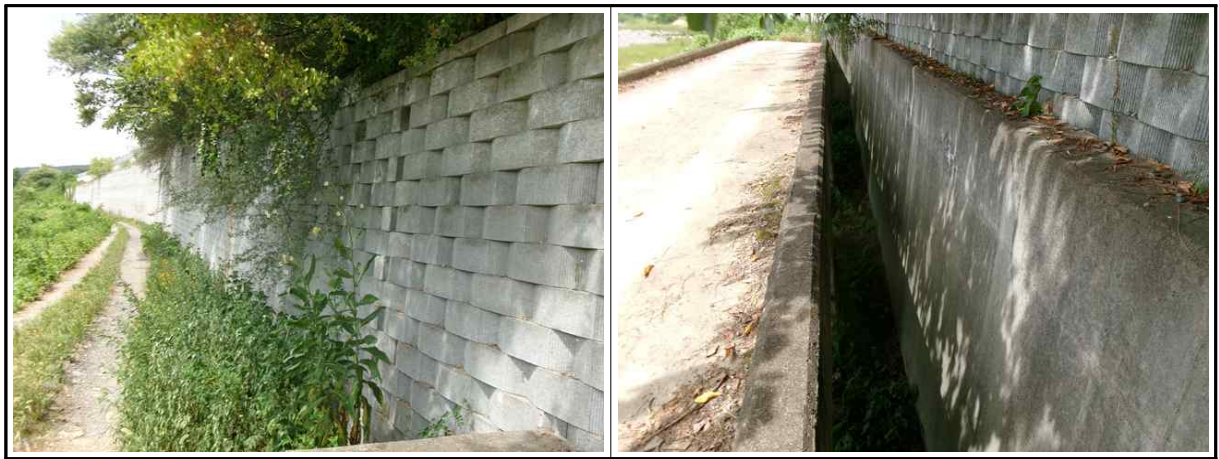
【사진 9.3.1】 지반, 기초부 전경

- 지반, 기초부에 대한 현장조사 결과, 침하, 활동, 전도 등 구조적인 손상결함 및 세굴이 없는 양호한 상태로 조사되었다.

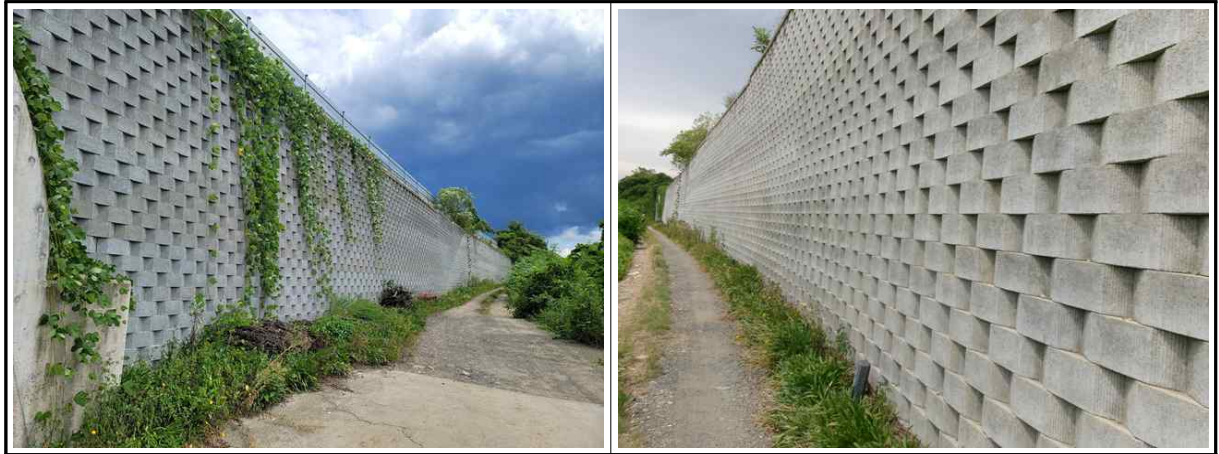
【사진 9.3.2】 전면부 전경

- 전면부에 대한 현장조사 결과, 블럭 밀림, 블럭 균열 손상이 조사되었다.

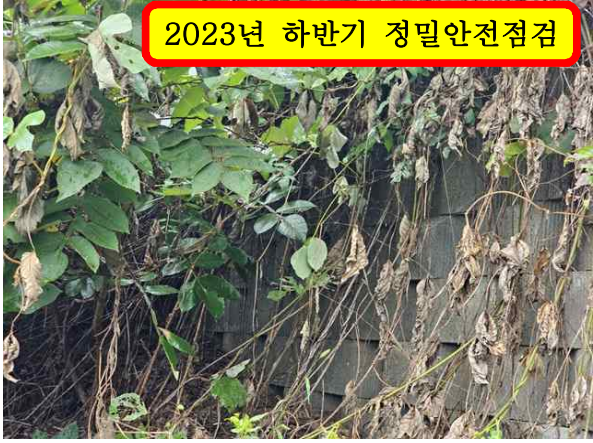
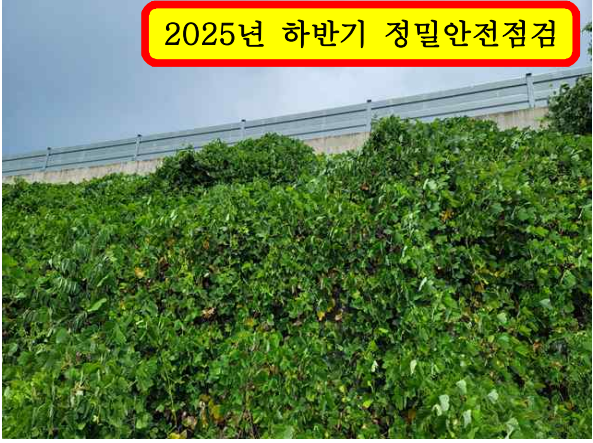
| 현 황 | • S1 블록 밀림(3EA) | 현 황 | • S1 블록 밀림(3EA) |
| 원 인 | • 시공미흡 | 원 인 | • 시공미흡 |

- 전면부에서 조사된 블록 밀립, 균열의 경우 시공미흡, 마감미흡, 공용기간 증가 등으로 인한 손상으로 블록 밀립의 경우 옹벽 최상단에 경미하게 발생하여 구조적인 손상결함은 아닌 것으로 판단된다. 이에 주기적인 점검을 통한 손상의 진전여부를 확인하는 유지관리가 필요하다. 또한 상부 성토부 및 전면부에 과도한 식생이 산재하여 원활한 점검 및 유지관리를 위한 정비 등의 조치가 필요하다.

| 대 책 | • 주의관찰 | 대 책 | • 주의관찰 |

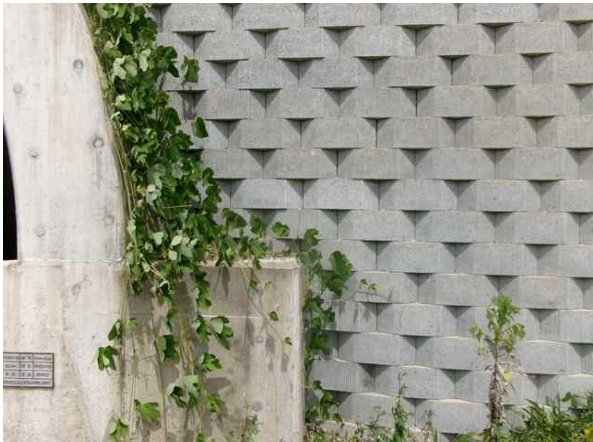
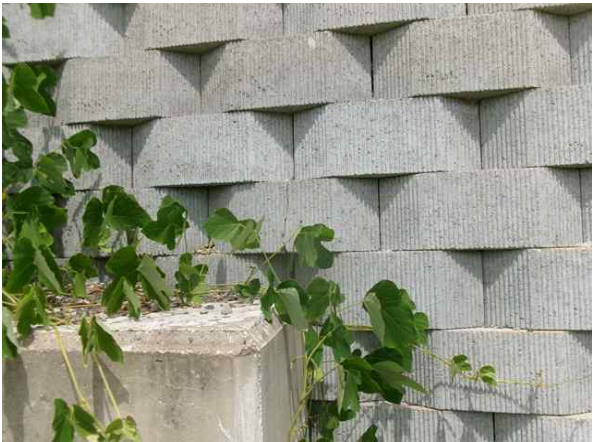
| 현 황 | • S3 블록 균열(1EA) | 현 황 | • S3 블록 균열(1EA) |
| 원 인 | • 공용기간 증가 등 | 원 인 | • 공용기간 증가 등 |

- 전회 점검과 비교결과, 기존손상인 블록 밀립 손상이 확인되었고, 금회 점검에서 공용기간 증가 등에 의한 블록 균열 손상이 추가로 조사되었다.

| 대 책 | • 주의관찰 | 대 책 | • 주의관찰 |

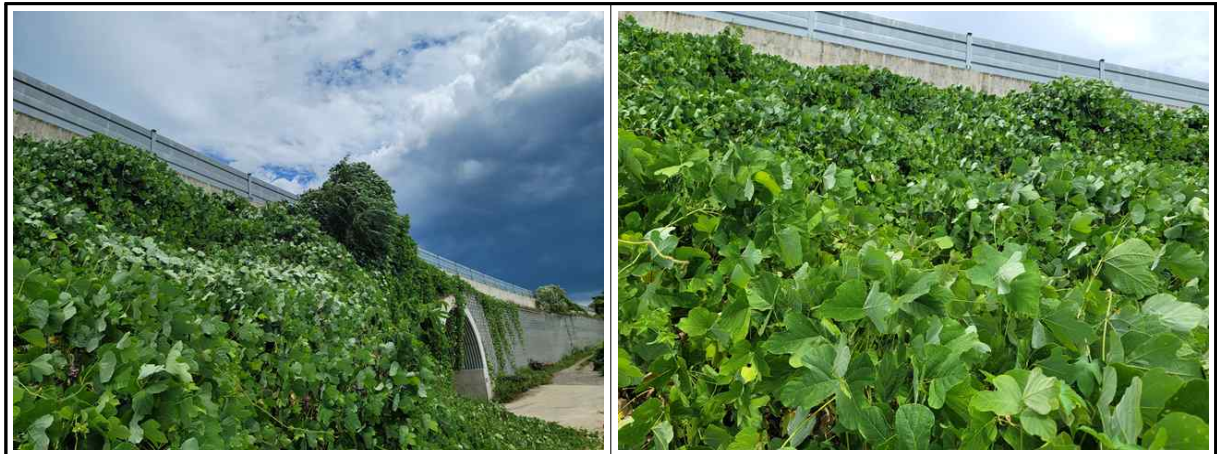
【사진 9.3.3】 주변영향인자 전경

- 주변영향인자에 대한 현장조사 결과, 침식, 유실, 균열, 파손 등의 손상이 없는 상태로서 전반적으로 양호한 상태를 유지하고 있는 것으로 조사되었다.

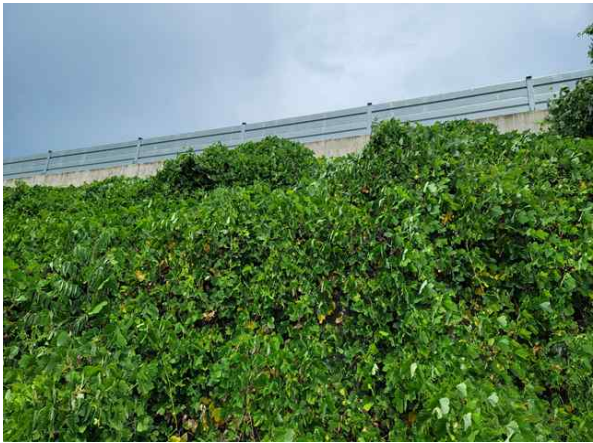
| S1 블럭 밀림 (3EA) | S3 블럭 균열 (1EA) |

| 구분 | 유해·위험요인 | 점검결과 | 내용 | 보수방안 | 비고 |
|---|---|---|---|---|---|
| 1 | 절토사면·옹벽 표면 손상 | <input checked="" type="checkbox"/> 유, <input type="checkbox"/> 무 | 블럭 밀림, 균열 | 주의관찰 | |

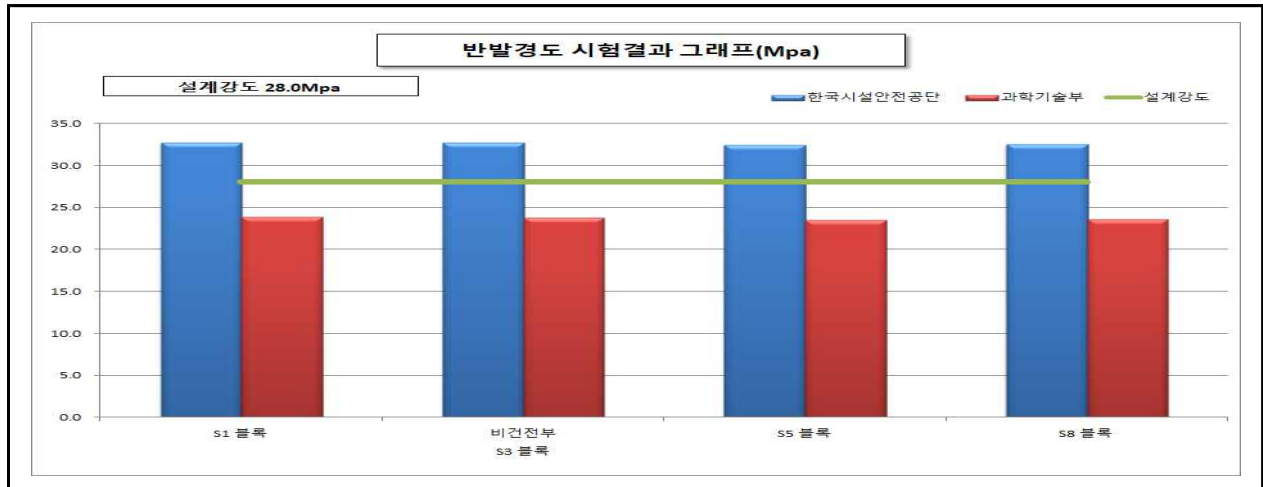
【그림 9.4.2】 반발경도시험 측정결과

- 반발경도법에 의한 압축강도 측정결과 32.6~33.1Mpa로 측정되었으며, 설계기준압축강도 (28.0Mpa)를 100%이상 상회하는 것으로 확인되었고, 건전부와 비건전부의 강도를 비교 및 검토한 결과, 비건전부의 강도가 건전부의 99.7%이상으로 큰 차이가 없는 것으로 분석되었다. 따라서 콘크리트의 내구성능은 양호한 상태인 것으로 판단되며, 콘크리트 강도는 공용년수 경과에 따른 강도저하가 없는 것으로 조사되었다.

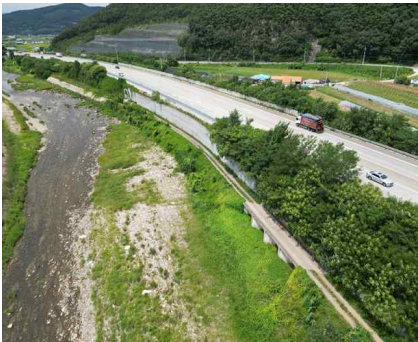
| 구 분 | 중점유지관리 사항 | 현황 사진 |
|---|---|---|
| 성<br>토<br>부 | <ul style="list-style-type: none"> <li>• 우수 및 동결융해에 의한 지하수 침투, 식생유실 발생여부를 주기적인 관찰을 통한 확인필요</li> <li>• 상부 배수로 설치부에 과도한 식생이 산재하여, 추후 원활한 점검을 위한 정비 등의 조치가 필요</li> </ul> | |

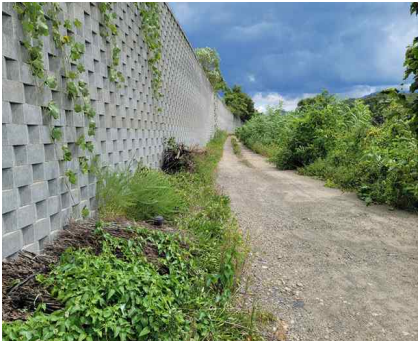
| 구 분 | 중점유지관리 사항 | 현황 사진 |
|---|---|---|
| 지<br>반<br><br>및<br><br>기<br>초<br>부 | <ul style="list-style-type: none"> <li>• 우수에 의한 기초부 침식, 세굴 등의 손상 발생여부를 주기적인 관찰을 통한 확인필요</li> </ul> | |
