## 10. 패널식 옹벽 10

10.1 시설물 개요

10.3 현장조사

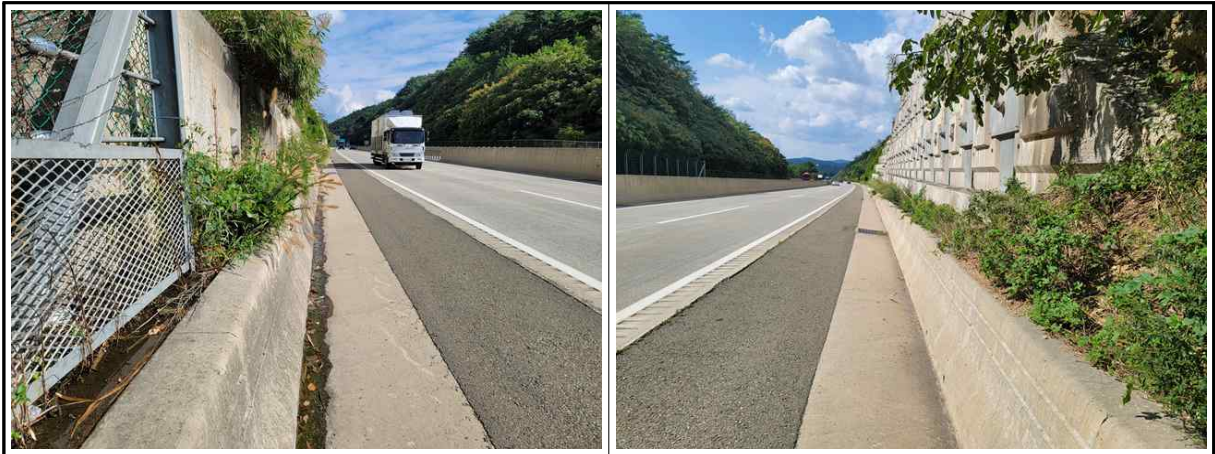
【사진 10.3.1】 지반, 기초부 전경

- 지반, 기초부에 대한 현장조사 결과, 침하, 활동, 전도 등 구조적인 손상결함 및 세굴이 없는 양호한 상태로 조사되었고, 하부 도로 포장부에도 손상이 없는 양호한 상태로 조사되었다.

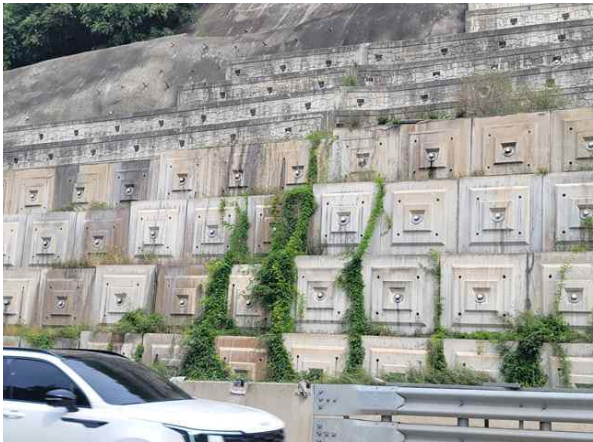
| 현 황 | • S2 식생(1.0x8.0 x3EA) | 현 황 | • S2 판넬 균열부백태(0.5x0.3) |
| 원 인 | • 공용기간 증가, 지하수위 상승으로 인한 누수 | 원 인 | • 공용기간 증가, 손상부 습기흡착 등 |

| 대 책 | • 정비 | 대 책 | • 표면처리 |

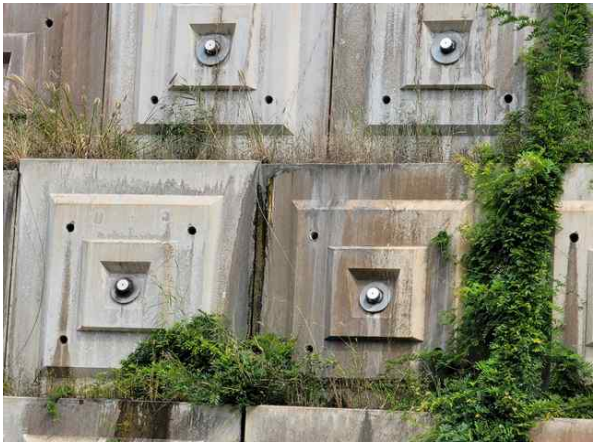
| 현 황 | • S2 판넬 누수 및 박락(0.3x2.0) | 현 황 | • S2 판넬 파손(1.5x0.3) |
| 원 인 | • 지표수 침투, 지하수위 상승으로 인한 누수 | 원 인 | • 절토사면으로 인한 상부하중 등 |

| 대 책 | • 단면보수 | 대 책 | • 주입보수 |

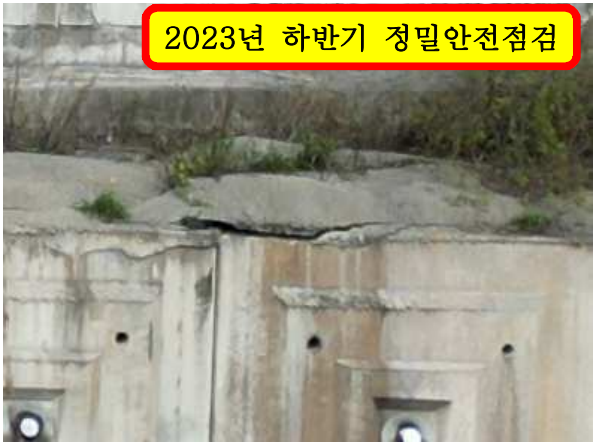
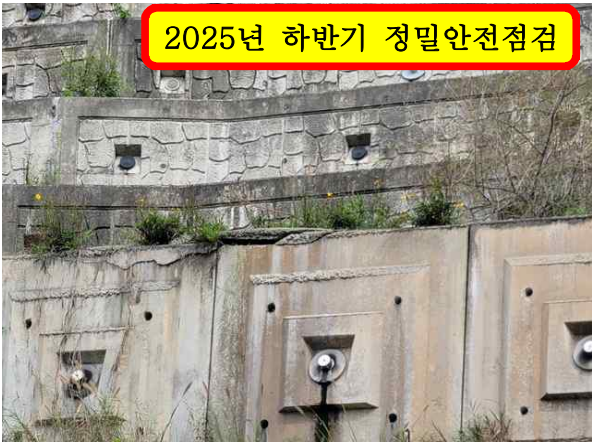
| 현 황 | • S3 판넬 파손(1.5x0.3) | 현 황 | • S3 판넬 파손(1.5x0.3) |
| 원 인 | • 공용기간 증가, 시공미흡 등 | 원 인 | • 공용기간 증가, 시공미흡 등 |

| 대 책 | • 단면보수 | 대 책 | • 단면보수 |

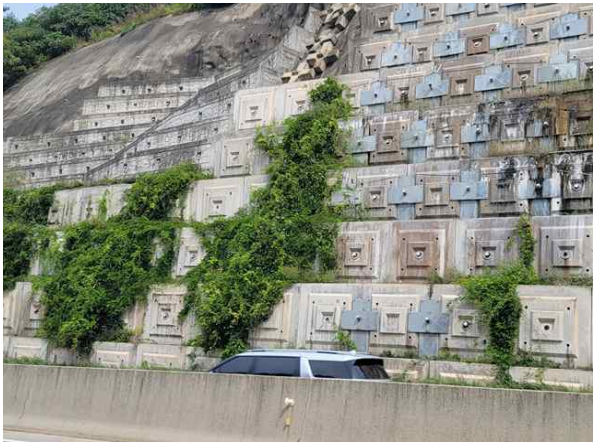
| 현 황 | • S4 식생(2.5x0.3) | 현 황 | • S4 판넬 균열부백태(2.0x0.3) |
| 원 인 | • 공용기간 증가, 지하수위 상승으로 인한 누수 | 원 인 | • 공용기간 증가, 손상부 습기흡착 등 |

| 대 책 | • 정비 | 대 책 | • 주입보수 |

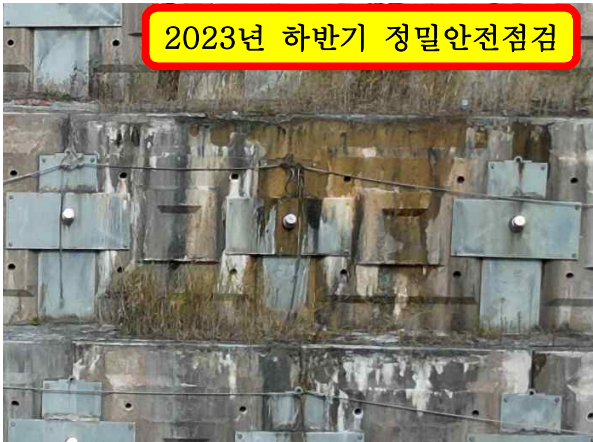
| 현 황 | • S4 백태, 표면오염, 누수흔적 등 | 현 황 | • S4 표면열화 및 박리(2.0x2.0 x4EA) |

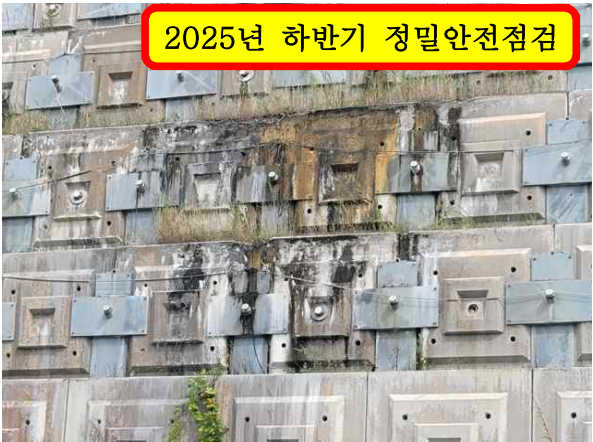
| 원 인 | • - | 원 인 | • 지하수위 상승으로 인한 누수, 열화 등 |

| 대 책 | • - | 대 책 | • 단면보수 |

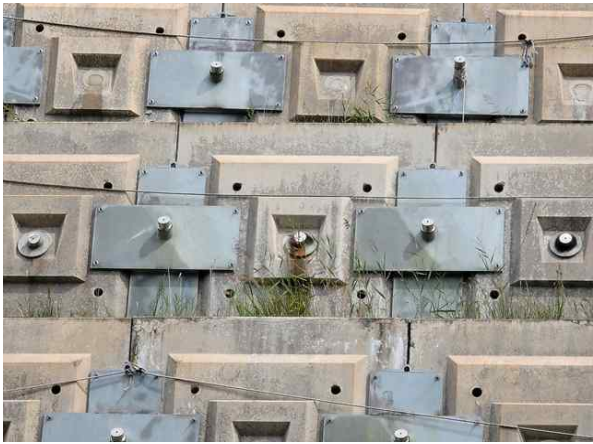
| 현 황 | • S5 앵커캡 누수흔적(누수) (1EA) | 현 황 | • S5 판넬 균열(0.5mm이상) (L=2.0m) |
| 원 인 | • 지표수 침투, 지하수위 상승으로 인한 누수 | 원 인 | • 공용기간 증가, 시공미흡 등 |

| 대 책 | • 주의관찰 | 대 책 | • 주입보수 |

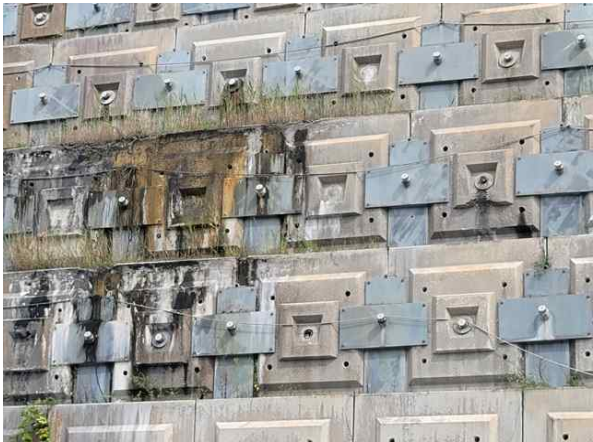
| 현 황 | • S5 표면열화 및 박리(1.5x1.5 x2EA) | 현 황 | • S6 판넬 균열(0.3mm이상) (L=1.5m) |
| 원 인 | • 지하수위 상승으로 인한 누수, 열화 등 | 원 인 | • 절토사면으로 인한 상부하중 등 |

| 대 책 | • 단면보수 | 대 책 | • 주입보수 |

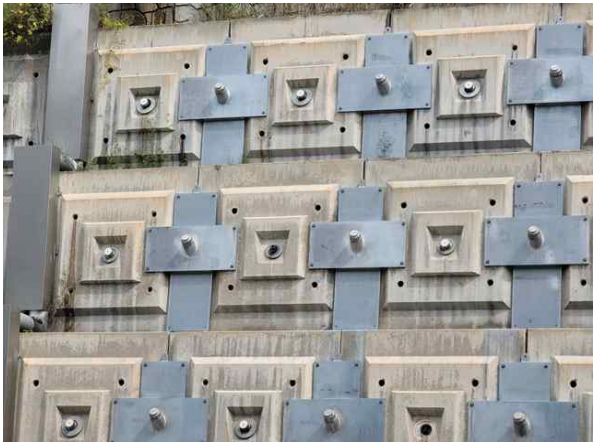
| 현 황 | • S7 앵커캡 탈락(3EA) | 현 황 | • S9 판넬 잡철근노출(0.1x0.1 x2EA) |
| 원 인 | • 절토사면으로 인한 상부하중 등 | 원 인 | • 시공미흡, 열화 등 |

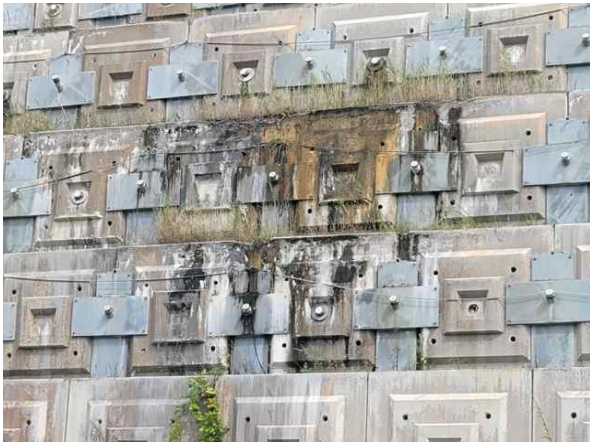
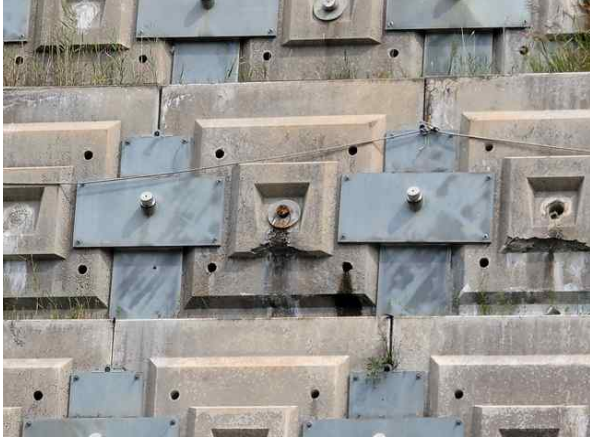
| 표면열화 및 박리 | 판넬 균열(0.5mm이상) |

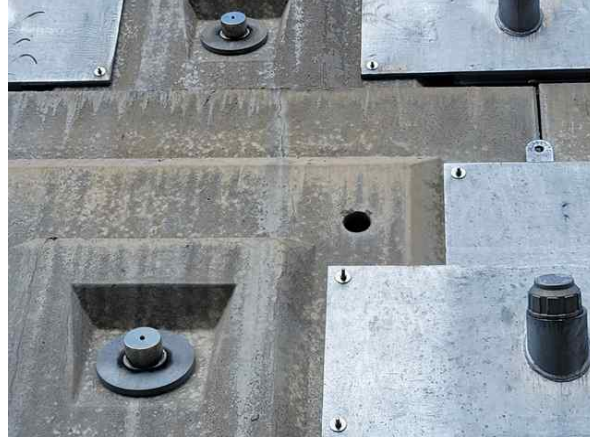
| 표면열화 및 박리 | 판넬 균열(0.3mm이상) |

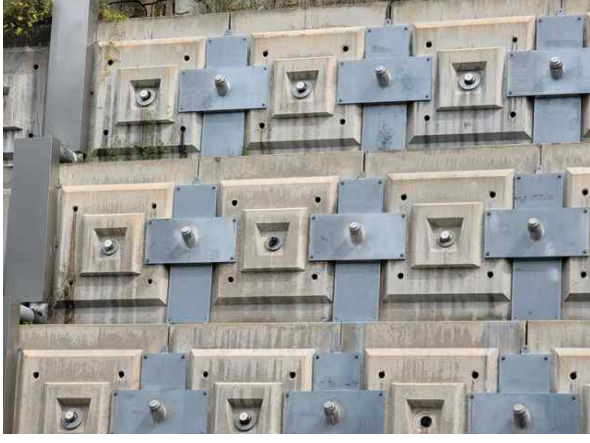
| 앵커캡 탈락 | 판넬 잡철근노출 |

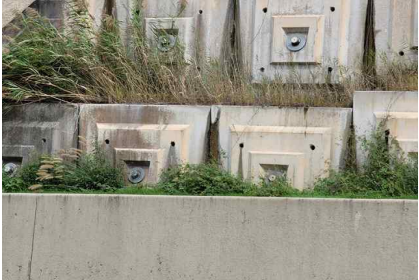
| 구 분 | 중점유지관리 사항 | 현황 사진 |
|---|---|---|
| 전<br>면<br>부 | <ul style="list-style-type: none"> <li>• 판넬 누수 및 박락</li> <li>→ 판넬 누수 및 박락의 발생 원인은 지표수 침투, 지하수위 상승으로 인한 손상부 우수유입에 의한 것으로 유추되며, 단면보수 등의 보수를 실시하고 손상의 재발생 여부를 확인하는 유지관리가 필요</li> </ul> | |

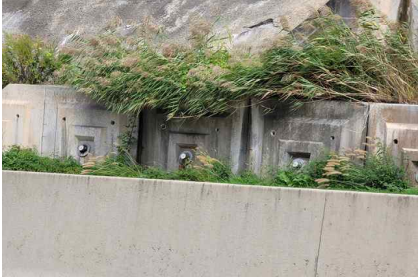
| 구 분 | 중점유지관리 사항 | 현황 사진 |
|---|---|---|
| | <ul style="list-style-type: none"> <li>• 앵커캡 누수흔적(누수)</li> <li>→ 앵커캡 누수흔적(누수)의 발생 원인은 지표수 침투, 지하수위 상승으로 인한 앵커캡 내부 누수에 의한 것으로 유추되며, 주기적인 점검을 통한 손상의 진전여부를 파악하는 것이 필요</li> </ul> | |

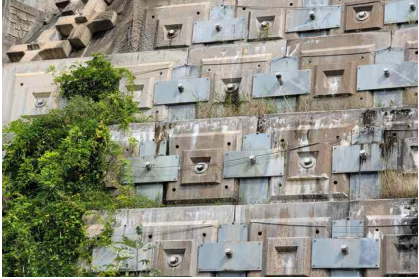
| 구 분 | 중점유지관리 사항 | 현황 사진 |
|---|---|---|
| | <ul style="list-style-type: none"> <li>• 판넬 균열부백태, 망상균열 및 백태</li> <li>→ 판넬 균열부백태, 망상균열 및 백태의 발생 원인은 지표수 침투, 지하수위 상승으로 인한 손상부 우수유입에 의한 것으로 유추되며, 표면처리 등의 보수를 실시하고 손상의 재발생 여부를 확인하는 유지관리가 필요</li> </ul> | |

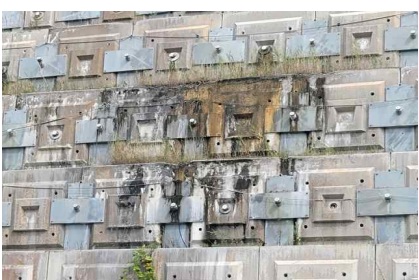
| 구 분 | 중점유지관리 사항 | 현황 사진 |
|---|---|---|
| | <ul style="list-style-type: none"> <li>• 판넬 표면열화 및 박리</li> <li>→ 판넬 표면열화 및 박리의 발생 원인은 지표수 침투, 지하수위 상승으로 인한 누수, 공용기간 증가, 열화 등 복합적인 원인에 의한 손상으로 부재의 보호 및 내구성 확보 차원의 단면보수 등의 보수를 실시하고 손상의 재발생 여부를 확인하는 유지관리가 필요</li> </ul> | |

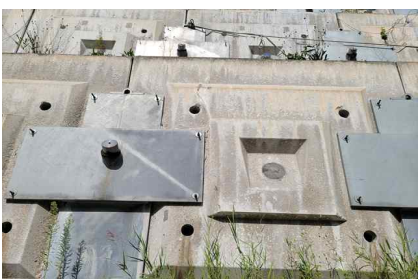
| 구 분 | 중점유지관리 사항 | 현황 사진 |
|---|---|---|
| | <ul style="list-style-type: none"> <li>• 판넬 균열(0.5mm이상)</li> <li>→ 자연사면부 절토 이전에 옹벽 상부 절토사면의 하중에 의해 발생한 손상으로 유추되며, 현재는 절토사면의 자연사면부에 대한 절토가 완료되어 있는 상태로 주입보수 등의 보수를 실시하고 손상의 재발생 여부 확인이 필요</li> </ul> | |

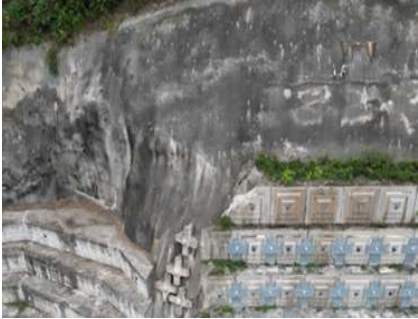
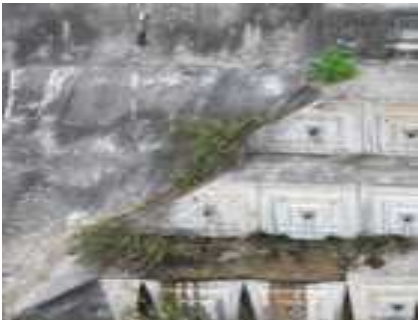
| 구 분 | 중점유지관리 사항 | 현황 사진 |
|---|---|---|
| 성<br>토<br>부 | <ul style="list-style-type: none"> <li>· 쏘크리트 파손</li> <li>→ 쏘크리트 파손은 강우시 우수유입에 의한 2차 손상이 발생할 수 있으므로, 단면보수를 통하여 우수가 유입되는 것을 방지하는 조치가 필요하며, 보수후 주기적인 점검을 실시하여 추가 발생여부 확인요망</li> <li>· 쏘크리트 내부 토사유실</li> <li>→ 쏘크리트 내부 토사유실은 강우시 우수유입에 의한 2차손상이 발생할 수 있으므로, 단면보수를 통하여 우수가 유입되는 것을 방지하는 조치가 필요하며, 보수후 주기적인 점검을 실시하여 추가 발생여부 확인요망</li> </ul> | |
