# 11. 패널식 옹벽 11

11.1 시설물 개요

11.3 현장조사

11.5 상태평가

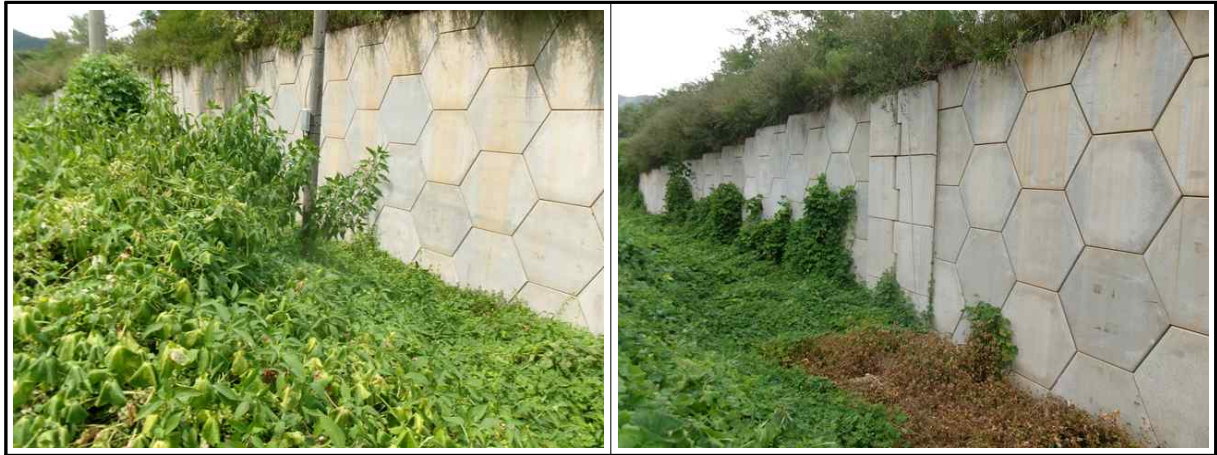
【사진 11.3.1】 지반, 기초부 전경

- 지반, 기초부에 대한 현장조사 결과, 침하, 활동, 전도 등 구조적인 손상결함 및 세굴이 없는 양호한 상태로 조사되었다.

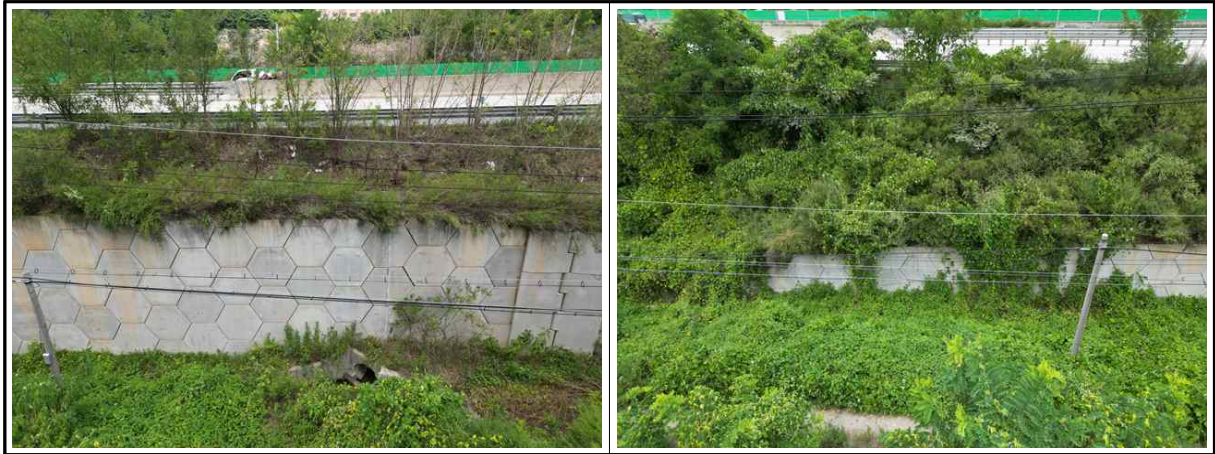
【사진 11.3.2】 전면부 전경

- 전면부에 대한 현장조사 결과, 판넬 파손, 실란트 열화 손상이 조사되었다.

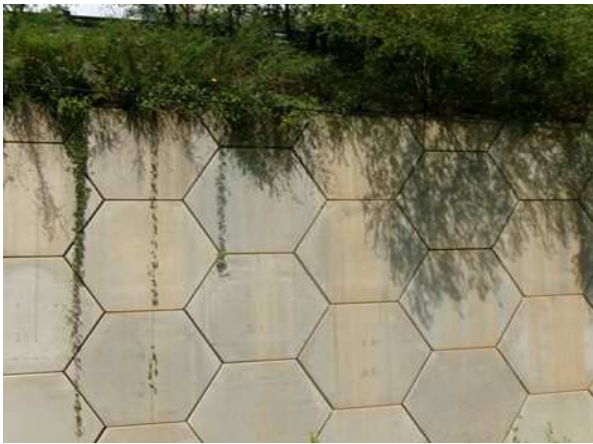
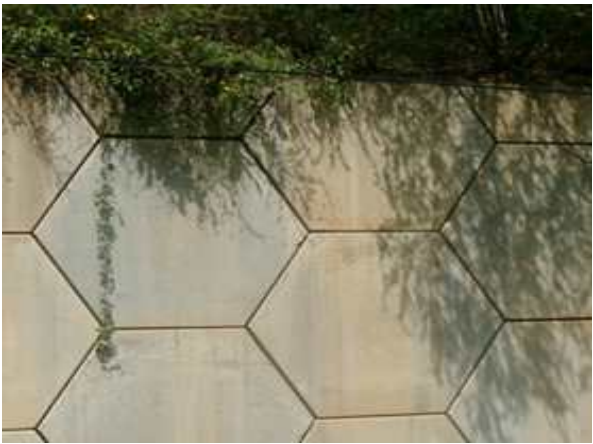
| 현 황 | • S5 판넬 파손(0.2x0.1) | 현 황 | • S5 판넬 파손(0.2x0.1) |
| 원 인 | • 외부 충격 | 원 인 | • 외부 충격 |

- 전면부에서 조사된 판넬 파손의 경우 외부충격 등에 의한 손상으로 손상의 정도가 경미하여 구조적인 영향을 미치는 손상은 아니다. 이에 즉각적인 보수를 실시하기 보다는 주기적인 점검을 통한 손상의 진전여부를 확인하는 유지관리를 실시하고 손상의 진전시 단면보수 등의 보수를 실시하는 것이 바람직할 것으로 사료된다.
- 조사된 실란트 열화의 경우 공용기간 증가에 의한 열화 손상이며, 실란트 재시공 등 보수를 실시하고 손상의 재발생 여부를 확인하는 유지관리가 필요하다. 또한 옹벽 상부 및 전면에 전체적으로 과도한 식생이 산재하여 원활한 유지관리 및 점검을 위한 정비가 필요하다.

| 대 책 | • 주의관찰 | 대 책 | • 주의관찰 |

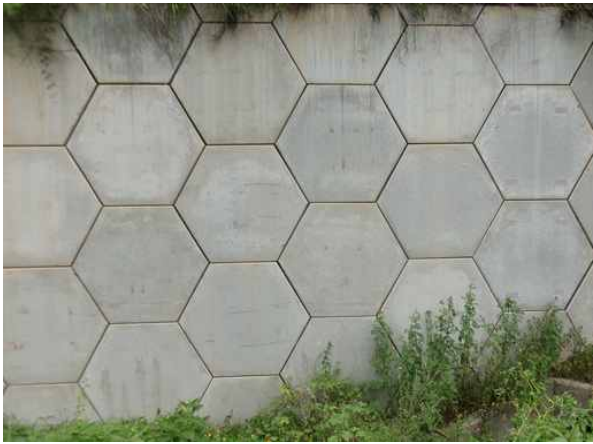
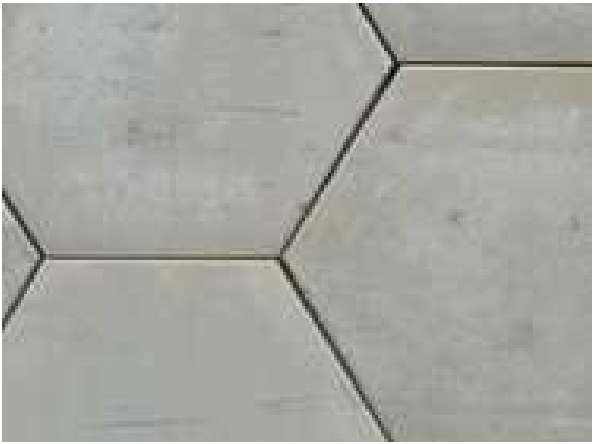
| 현 황 | • S6 판넬 파손(0.1x0.1) | 현 황 | • S6 판넬 파손(0.1x0.1) |
| 원 인 | • 외부 충격 | 원 인 | • 외부 충격 |

| 대 책 | • 주의관찰 | 대 책 | • 주의관찰 |

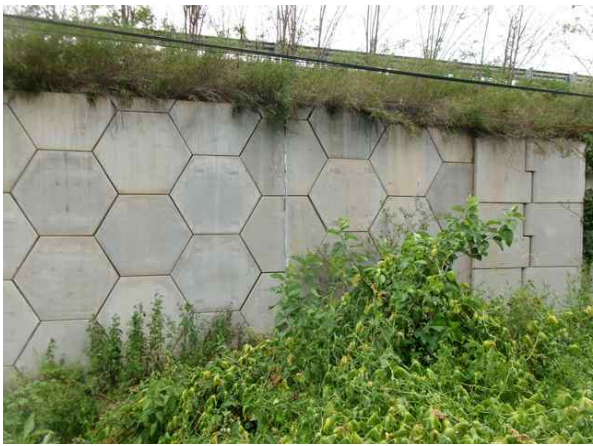
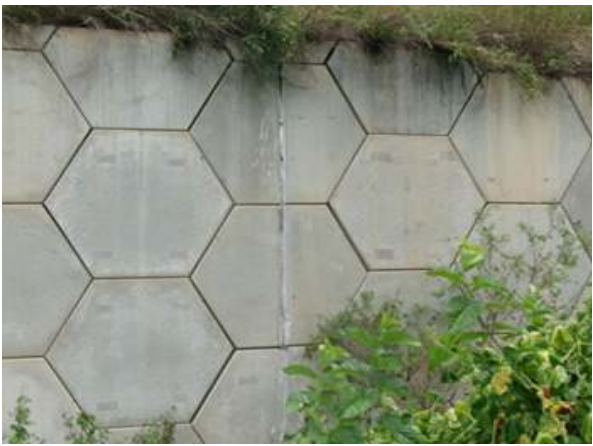
| 현 황 | • S6 실란트 열화(L=4.50m) | 현 황 | • S6 실란트 열화(L=4.50m) |
| 원 인 | • 공용기간 증가 등 | 원 인 | • 공용기간 증가 등 |

| 대 책 | • 실란트 재시공 | 대 책 | • 실란트 재시공 |

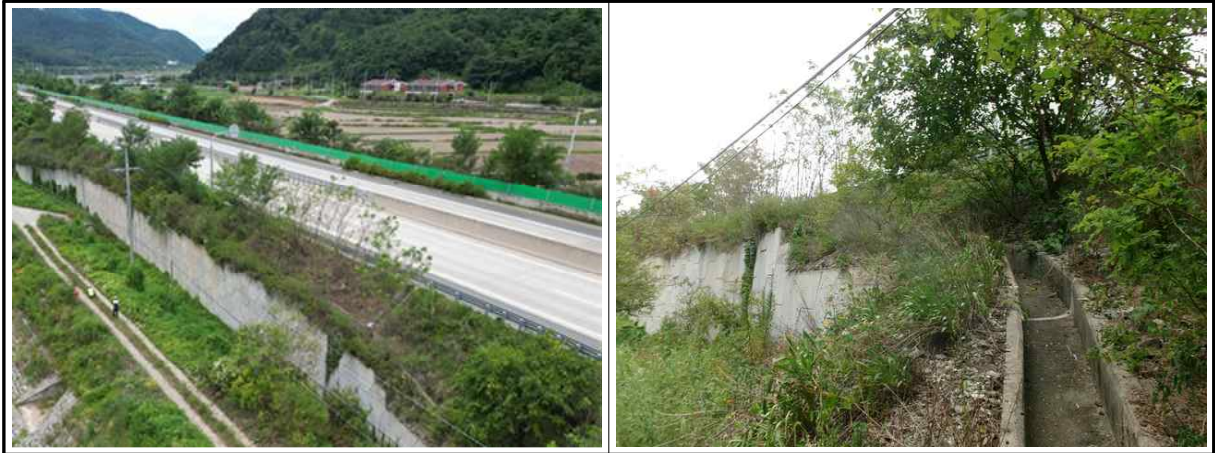
【사진 11.3.3】 주변영향인자 전경

- 주변영향인자에 대한 현장조사 결과, 손상이 없는 양호한 상태로 조사되었으며, 상부 성토부, 도로 포장부에도 성토부 내의 침식, 유실 등의 손상이 없는 상태로서 전반적으로 양호한 상태를 유지하고 있는 것으로 조사되었다.

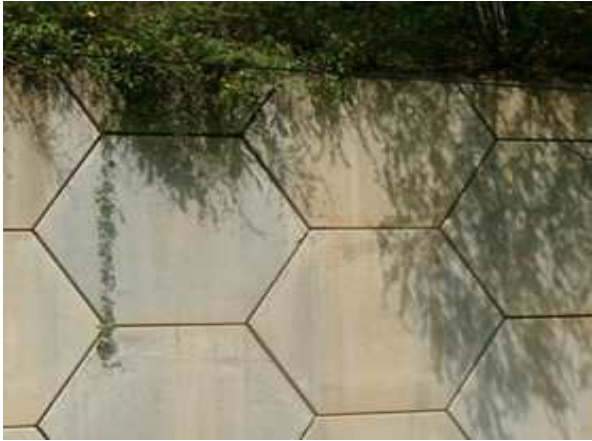
| S5 판넬 파손(0.2x0.1) | S6 판넬 파손(0.1x0.1) |

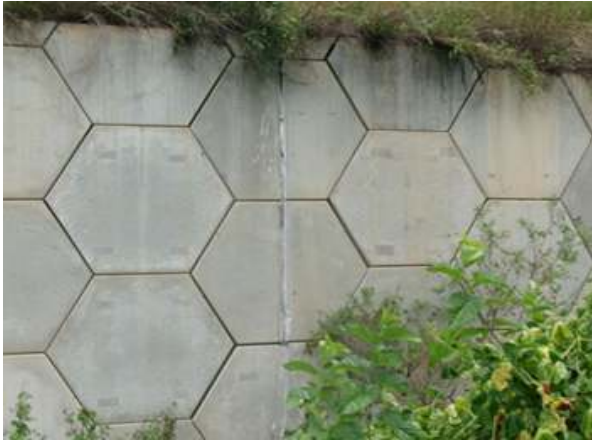
| S6 실란트 열화(L=4.50m) | S7 판넬 파손(0.1x0.1) |

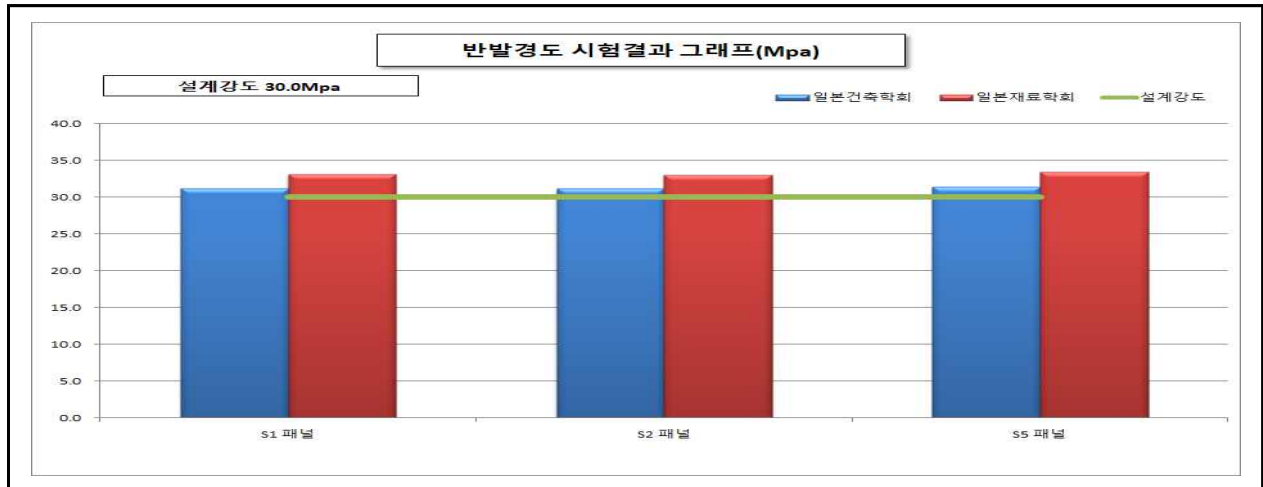
【그림 11.4.2】 반발경도시험 측정결과

- 반발경도법에 의한 압축강도 측정결과 31.2~31.3Mpa로 측정되었으며, 설계기준압축강도 (30.0Mpa)를 100%이상 상회하는 것으로 확인되었고, 건전부와 비건전부의 강도를 비교 및 검토한 결과, 비건전부의 강도가 건전부의 99.8%이상으로 큰 차이가 없는 것으로 분석되었다. 따라서 콘크리트의 내구성능은 양호한 상태인 것으로 판단되며, 콘크리트 강도는 공용년수 경과에 따른 강도저하가 없는 것으로 조사되었다.

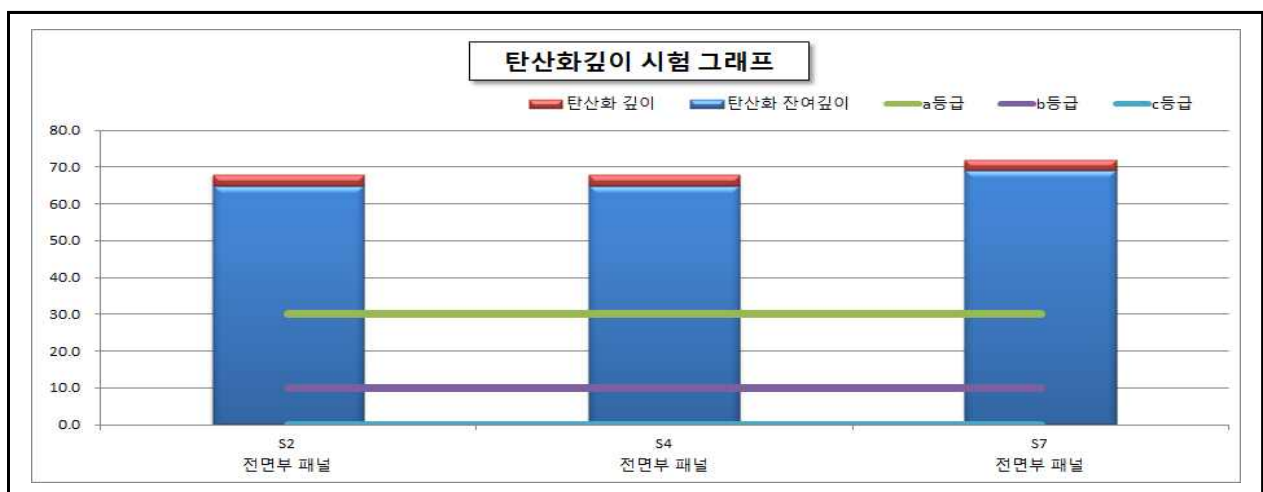
【그림 11.4.3】 탄산화 깊이 측정결과

- 금회 점검에서 탄산화시험은 총 3개소 시험을 실시하였으며 분석 결과, 전개소 모두 “탄산화에 의한 부식발생 우려 없음” 인 ‘a’ 등급으로 평가되었고 100년 이상의 잔존수명을 확보하여 공용상의 문제는 없을 것으로 판단된다.

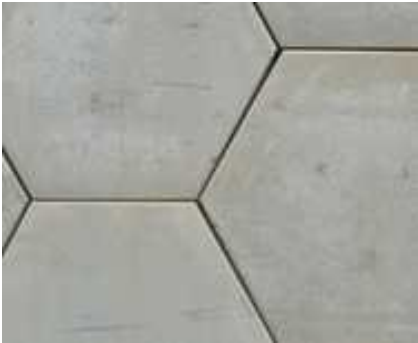
| 구 분 | 중점유지관리 사항 | 현황 사진 |
|---|---|---|
| 전<br>면<br>부 | <ul style="list-style-type: none"> <li>• 판넬 파손<br/>→ 외부충격에 의해 발생한 판넬 파손 손상에 대한 주기적인 점검을 통해 발생규모 및 현황관리를 실시하고, 일정규모 이상 발생할 경우 보수를 통한 관리 필요</li> </ul> | |

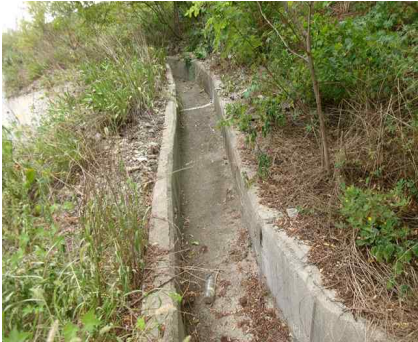
| 구 분 | 중점유지관리 사항 | 현황 사진 |
|---|---|---|
| 배<br>수<br>시<br>설 | <ul style="list-style-type: none"> <li>• 배수로 균열 발생에 대한 주기적인 점검을 통해 발생규모 및 현황관리를 실시하고, 일정규모 이상 발생할 경우 보수를 통한 관리 필요</li> <li>• 상부 배수로 설치부에 과도한 식생이 산재하여, 추후 원활한 점검을 위한 정비 등의 조치가 필요</li> </ul> | |

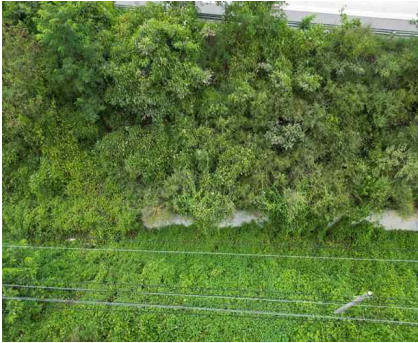
| 구 분 | 중점유지관리 사항 | 현황 사진 |
|---|---|---|
| 성<br>토<br>부 | <ul style="list-style-type: none"> <li>• 우수 및 동결융해에 의한 지하수 침투, 식생유실 발생여부를 주기적인 관찰을 통한 확인필요</li> </ul> | |

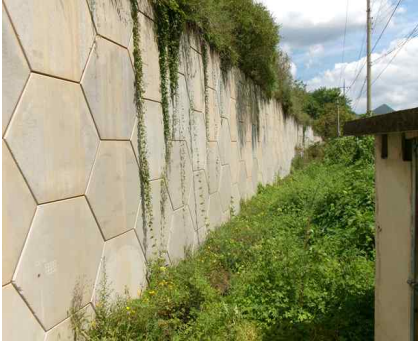
| 구 분 | 중점유지관리 사항 | 현황 사진 |
|---|---|---|
| 지<br>반<br><br>및<br><br>기<br>초<br>부 | <ul style="list-style-type: none"> <li>• 우수에 의한 기초부 침식, 세굴 등의 손상 발생여부를 주기적인 관찰을 통한 확인필요</li> </ul> | |
