## 12. 패널식 옹벽 12

12.1 시설물 개요

12.3 현장조사

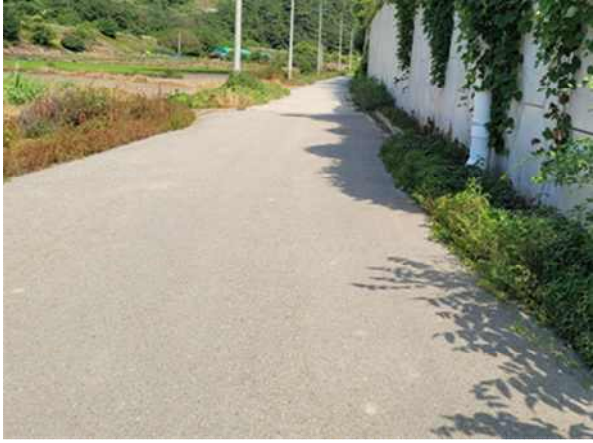
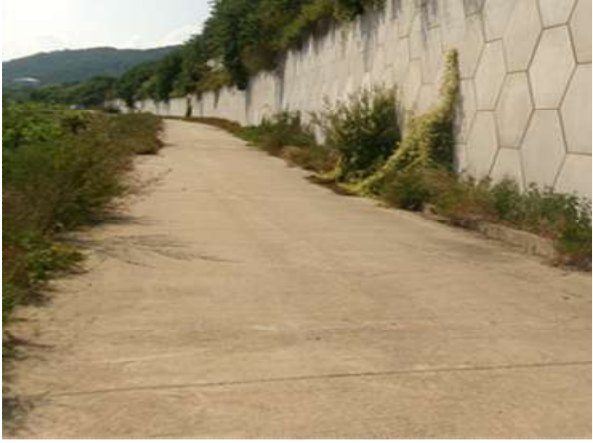
| 현 황 | • 좌측 하부 도로 포장 상태양호 | 현 황 | • 우측 하부 도로 포장 상태양호 |

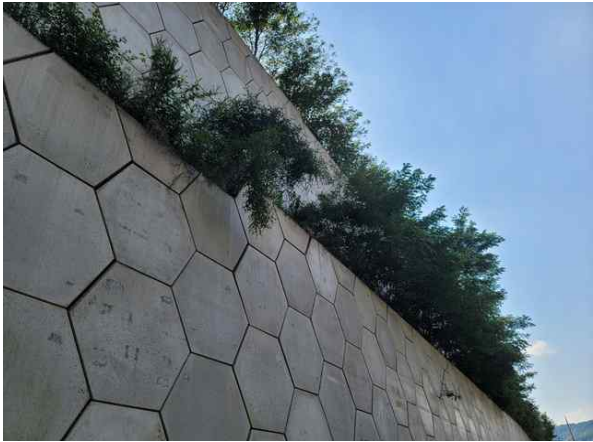
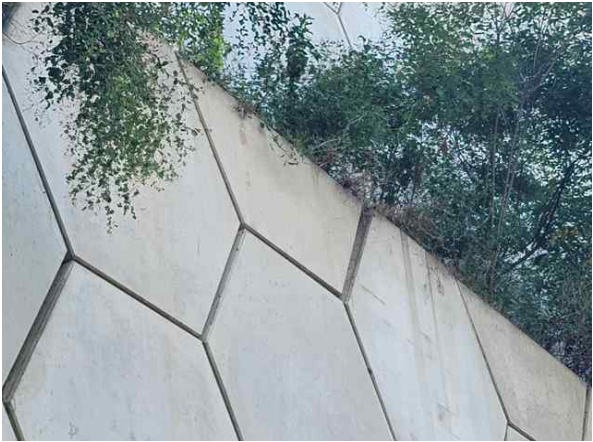
| 현 황 | • 좌측 S2 판넬 기울음(1EA) | 현 황 | • 좌측 S2 판넬 기울음(1EA) |
| 원 인 | • 시공미흡 등 | 원 인 | • 시공미흡 등 |

| 대 책 | • 주의관찰 | 대 책 | • 주의관찰 |

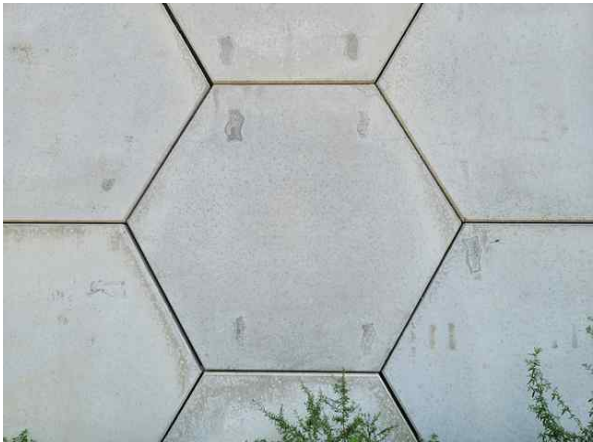
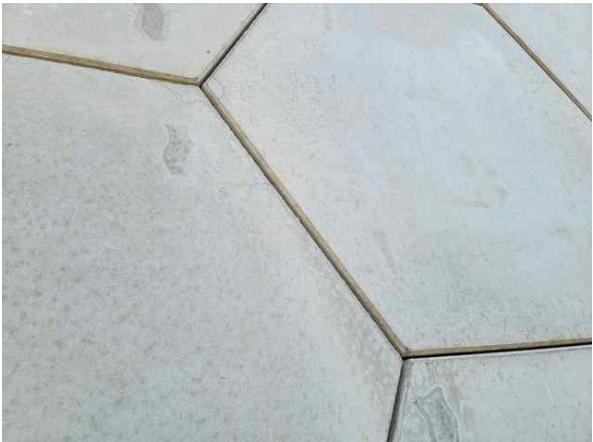
| 현 황 | • 좌측 S32 판넬 망상균열(0.4x4.0) | 현 황 | • 좌측 S32 판넬 망상균열(0.4x4.0) |
| 원 인 | • 건조수축, 온도변화 등 | 원 인 | • 건조수축, 온도변화 등 |

| 대 책 | • 주의관찰 | 대 책 | • 주의관찰 |

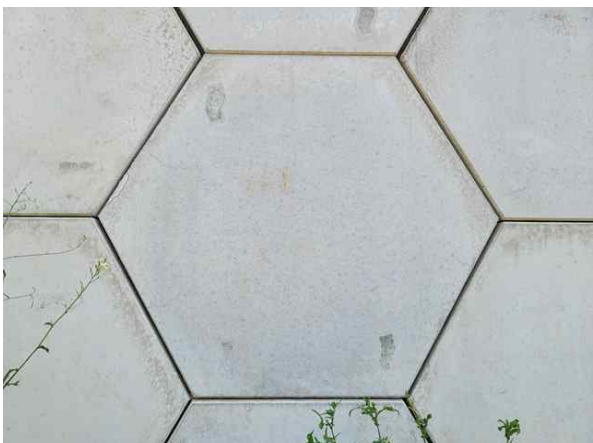
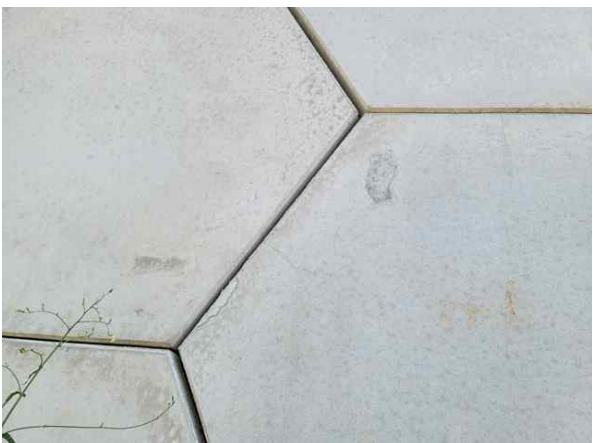
| 현 황 | • 좌측 S32 판넬 망상균열(0.4x4.0) | 현 황 | • 좌측 S32 판넬 망상균열(0.4x4.0) |
| 원 인 | • 건조수축, 온도변화 등 | 원 인 | • 시공미흡 |

| 대 책 | • 주의관찰 | 대 책 | • 주의관찰 |

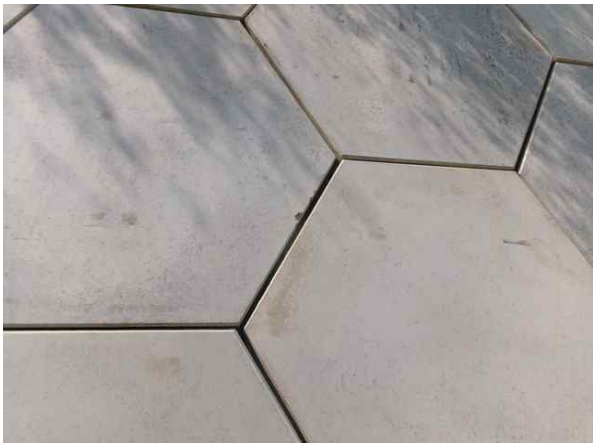
| 현 황 | • 우측 S4 판넬 파손(0.1x0.1) | 현 황 | • 우측 S10 판넬 파손(0.1x0.1) |
| 원 인 | • 외부충격 등 | 원 인 | • 외부충격 등 |

| 대 책 | • 주의관찰 | 대 책 | • 주의관찰 |

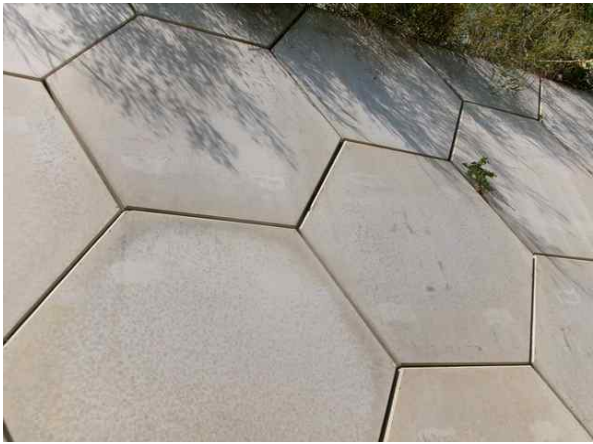
| 현 황 | • 우측 S13 판넬 파손(0.1x0.1) | 현 황 | • 우측 S16 판넬 파손(0.1x0.1) |
| 원 인 | • 외부충격 등 | 원 인 | • 외부충격 등 |

| 대 책 | • 주의관찰 | 대 책 | • 주의관찰 |

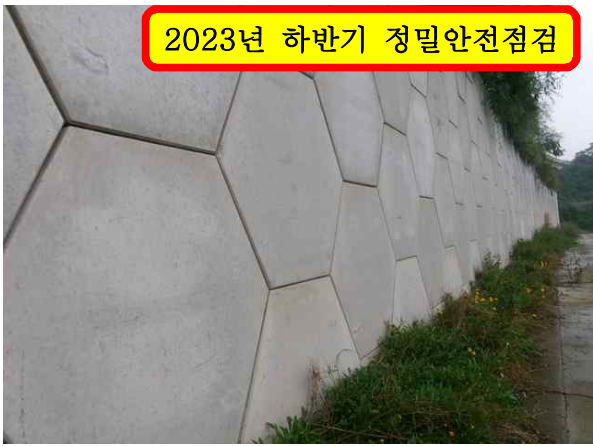
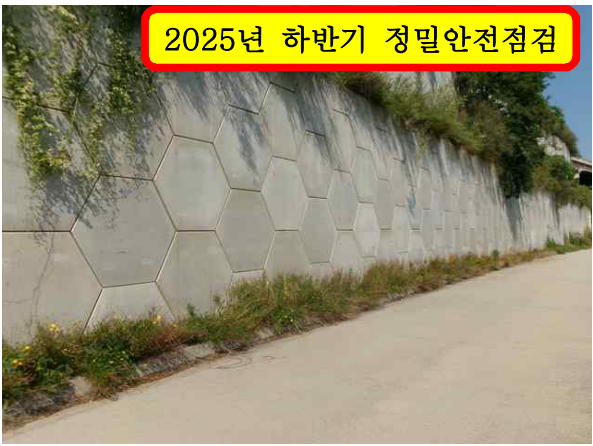
| 현 황 | • 우측 S13~15 배부름(40.0x5.0) | 현 황 | • 우측 S13~15 배부름(40.0x5.0) |
| 원 인 | • - | 원 인 | • 시공미흡 등 |

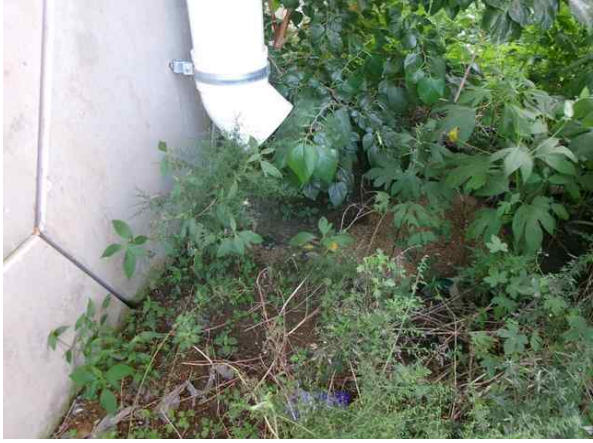
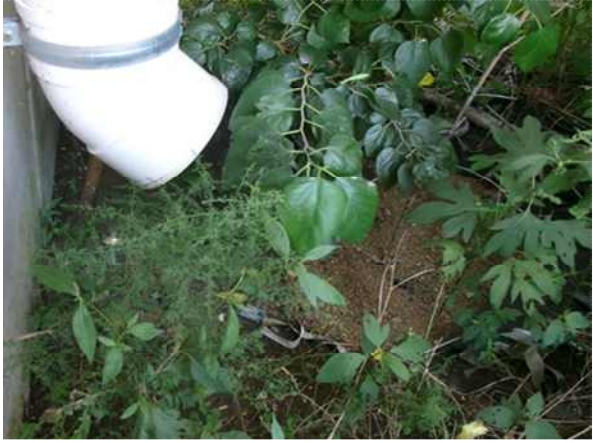
| 현 황 | • 우측 S20 배수관 하부 집수정 미설치 | 현 황 | • S20 배수관 하부 집수정 미설치 |
| 원 인 | • 시공미흡 | 원 인 | • 시공미흡 |

| 대 책 | • 주의관찰 | 대 책 | • 주의관찰 |

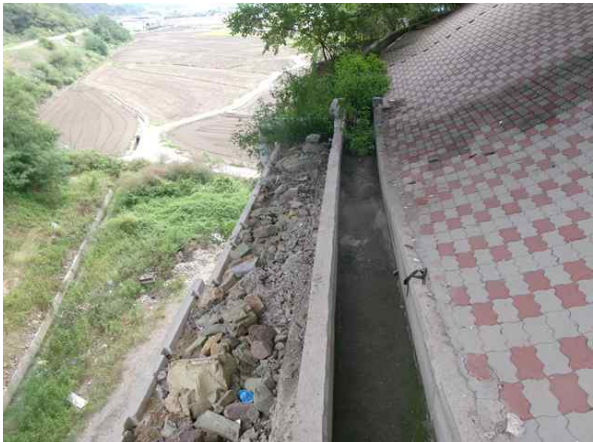
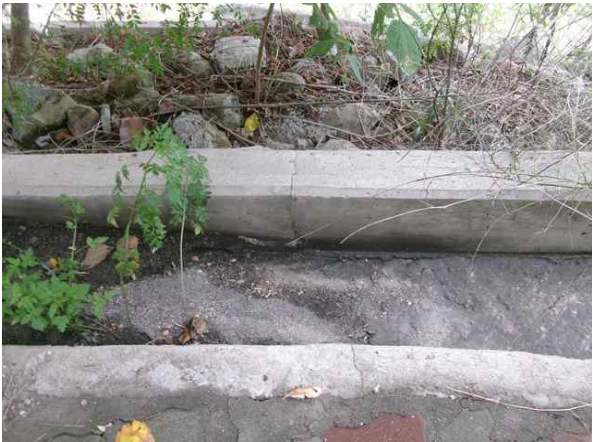
| 현 황 | • 우측 S20 배수로 균열(0.3mm이상) | 현 황 | • 우측 S20 배수로 균열(0.3mm이상) |
| 원 인 | • 건조수축, 온도변화, 거푸집 조기탈거 등 | 원 인 | • 건조수축, 온도변화, 거푸집 조기탈거 등 |

| 대 책 | • 주입보수 | 대 책 | • 주입보수 |

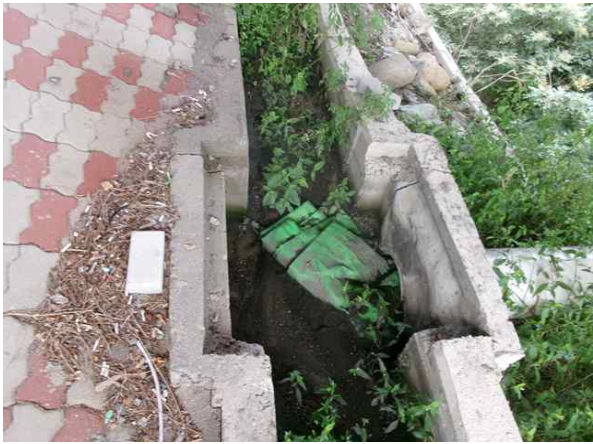
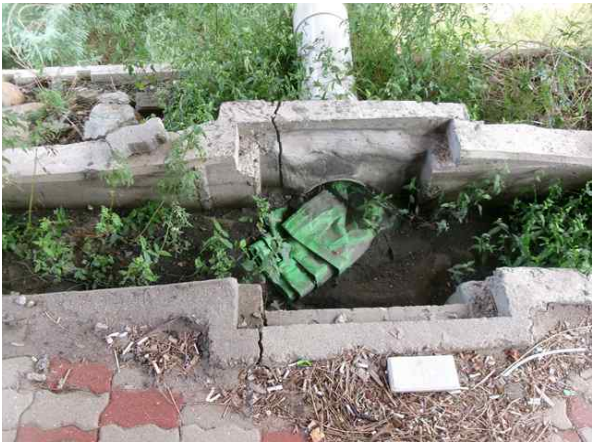
| 현 황 | • 좌측 S21 배수로 이격 | 현 황 | • 좌측 S21 배수로 이격 |
| 원 인 | • 건조수축, 온도변화, 거푸집 조기탈거 등 | 원 인 | • 건조수축, 온도변화, 거푸집 조기탈거 등 |

| 대 책 | • 단면보수 | 대 책 | • 단면보수 |

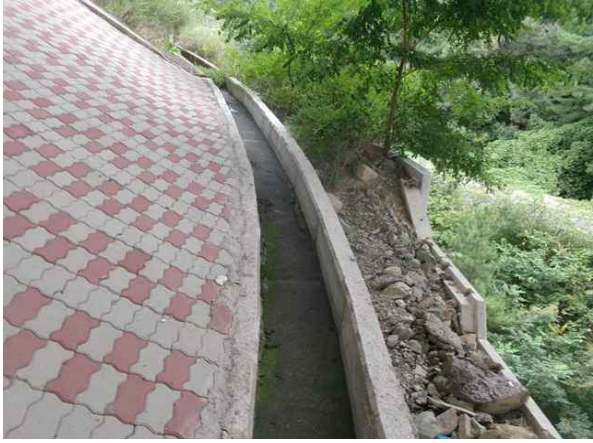
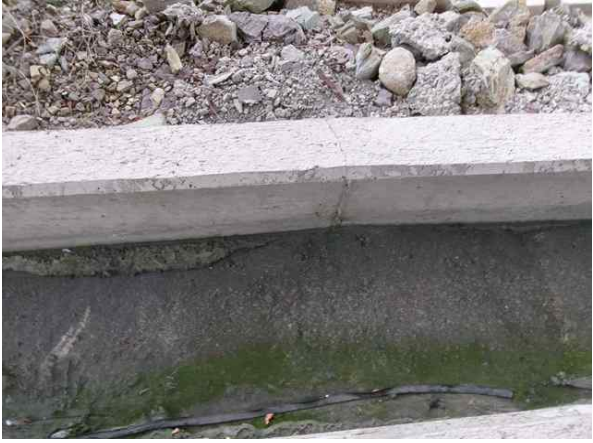
| 현 황 | • 좌측 S20 배수로 균열(0.3mm이상) | 현 황 | • 좌측 S20 배수로 균열(0.3mm이상) |
| 원 인 | • 건조수축, 온도변화, 거푸집 조기탈거 등 | 원 인 | • 건조수축, 온도변화, 거푸집 조기탈거 등 |

| 대 책 | • 주입보수 | 대 책 | • 주입보수 |

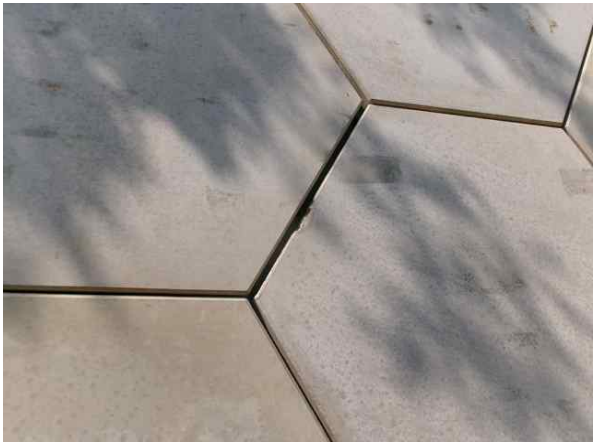
| 우측 S16 판넬 파손(0.1x0.1) | 좌측 S32 판넬 망상균열(0.4x4.0) |

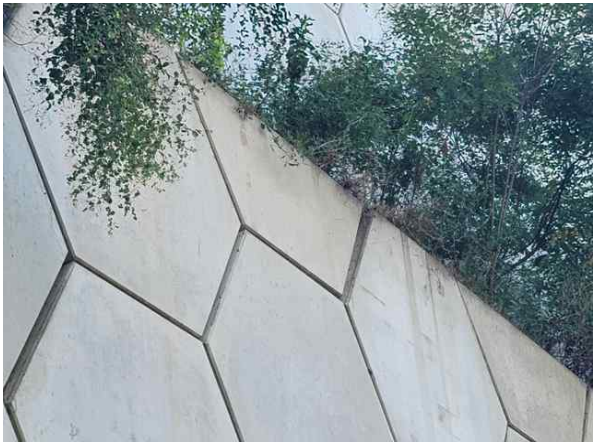
| 좌측 S2 판넬 기울음(1EA) | 우측 S13~15 배부름(40.0x5.0) |

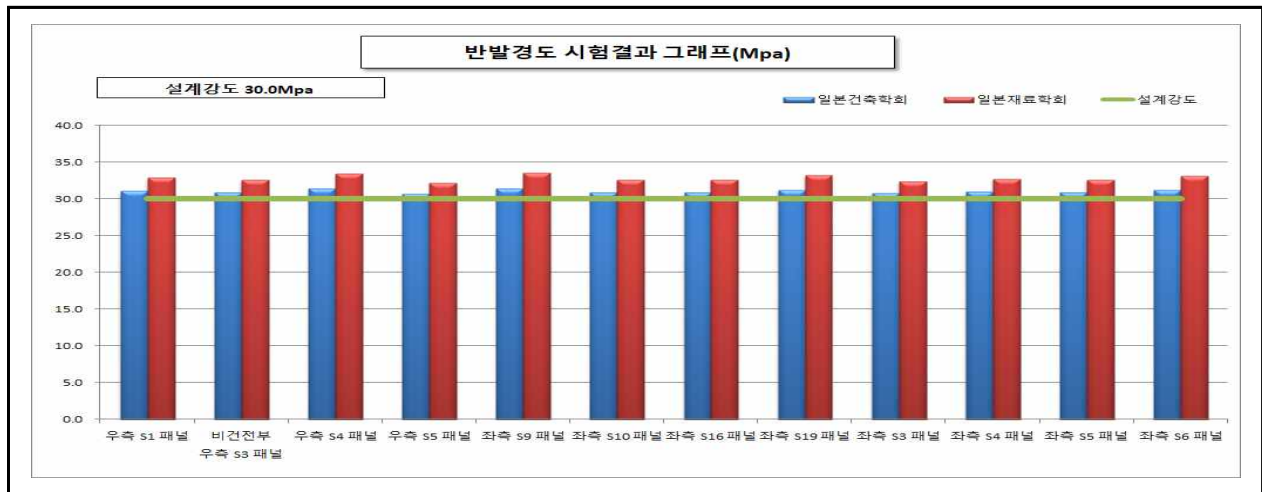
【그림 12.4.2】반발경도시험 측정결과

- 반발경도법에 의한 압축강도 측정결과 30.6~31.4MPa로 측정되었으며, 설계기준압축강도 (30.0MPa)를 100%이상 상회하는 것으로 확인되었고, 건전부와 비건전부의 강도를 비교 및 검토한 결과, 비건전부의 강도가 건전부의 97.9%이상으로 큰 차이가 없는 것으로 분석되었다. 따라서 콘크리트의 내구성능은 양호한 상태인 것으로 판단되며, 콘크리트 강도는 공용년수 경과에 따른 강도저하가 없는 것으로 조사되었다.

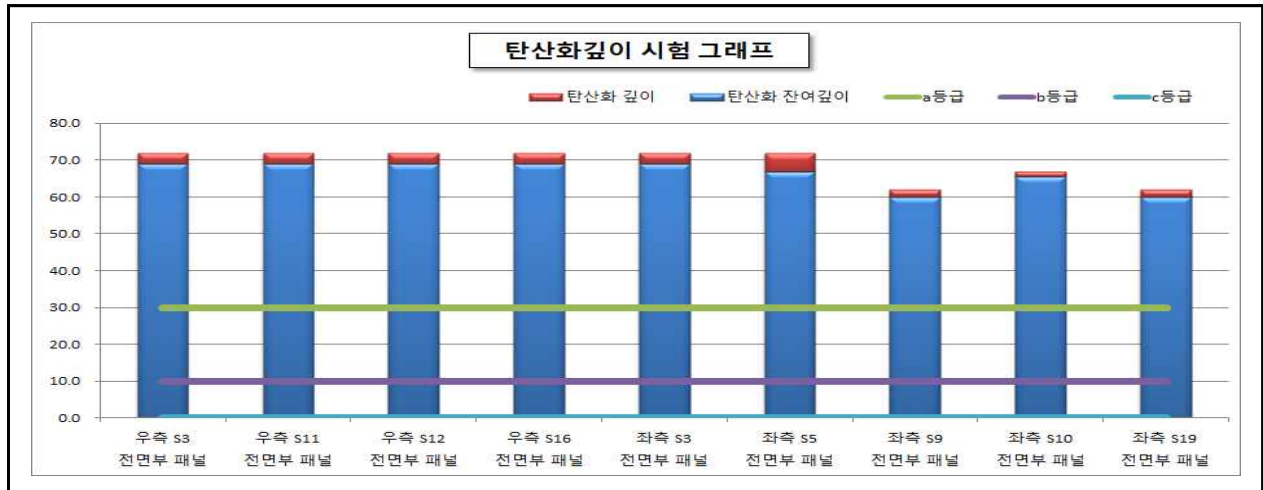
【그림 12.4.3】 탄산화 깊이 측정결과

- 금회 점검에서 탄산화시험은 총 9개소 시험을 실시하였으며 분석 결과, 전개소 모두 “탄산화에 의한 부식발생 우려 없음”인 ‘a’ 등급으로 평가되었고 100년 이상의 잔존수명을 확보하여 공용상의 문제는 없을 것으로 판단된다.

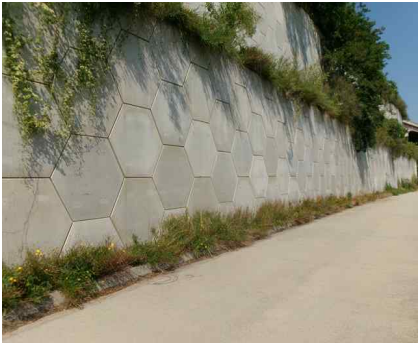
| 구 분 | 중점유지관리 사항 | 현황 사진 |
|---|---|---|
| 전<br>면<br>부 | <ul style="list-style-type: none"> <li>배부름<br/>→ 시공미흡으로 인해 발생한 배부름은 현재 진행성은 없는 것으로 판단되나 본 손상에 대한 주기적인 관찰을 실시하는 유지관리가 필요하며, 일정규모 이상 발생할 경우 조치필요.</li> </ul> | |

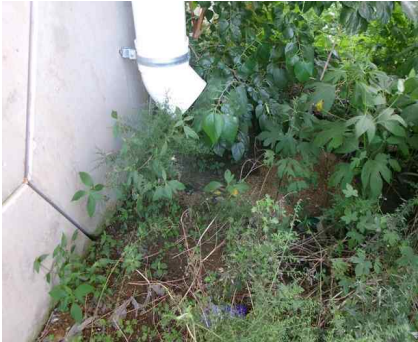
| 구 분 | 중점유지관리 사항 | 현황 사진 |
|---|---|---|
| 배<br>수<br>시<br>설 | <ul style="list-style-type: none"> <li>배수관 하부 집수정 미설치<br/>→ 시공미흡으로 인해 조사된 배수관 하부 집수정 미설치의 경우 사용성에 영향을 미치는 손상은 아니나 주기적인 점검을 통하여 옹벽 하부 유실 여부를 지속적으로 확인하고 손상 발생시 집수정을 설치하는 조치가 필요.</li> <li>상부 배수로 설치부에 과도한 식생이 산재하여, 추후 원활한 점검을 위한 정비 등의 조치가 필요</li> </ul> | |
